開鑿雪山隧道 挑戰

· 朱寶基 ·

國道新建工程局副總工程司

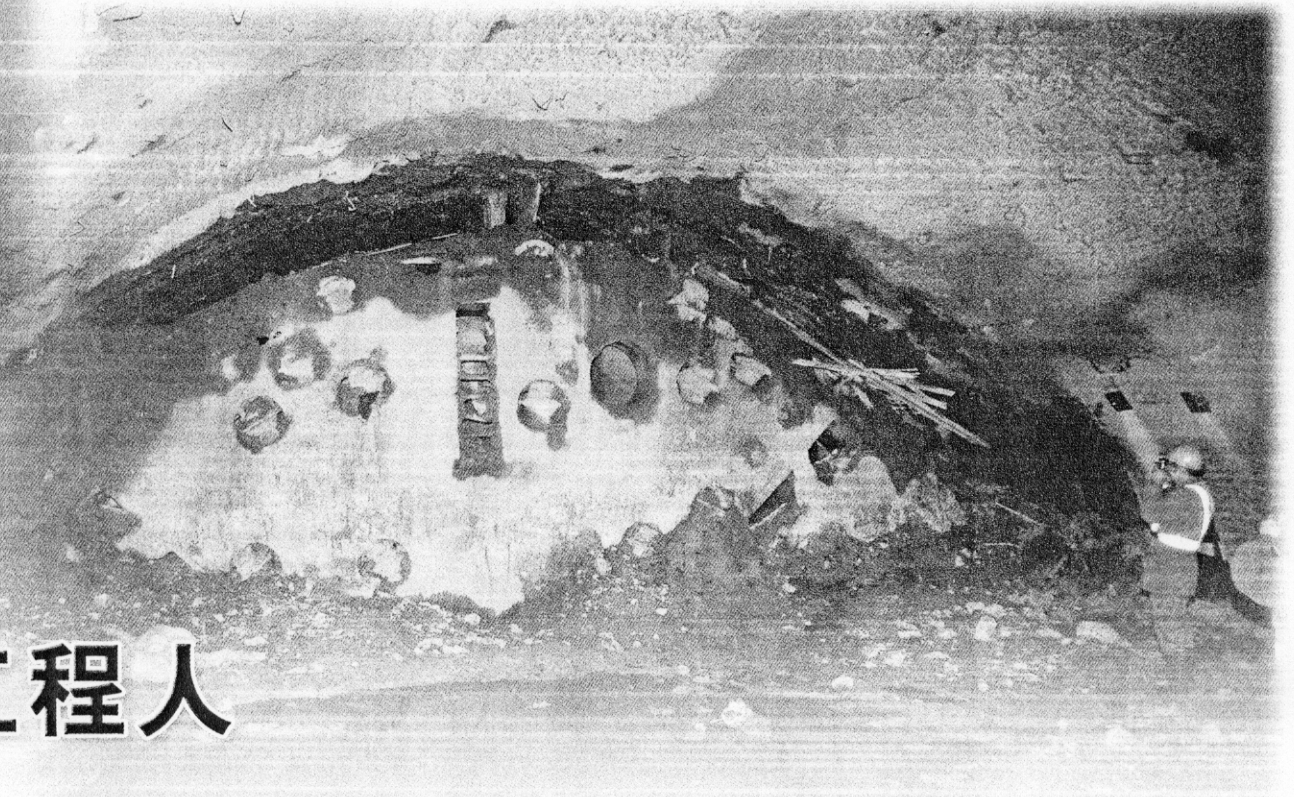
· 雪山隧道因地處剪裂帶，湧水與地質問題每每困擾著工程之進行，並衍生多次災變。（本刊資料照片）

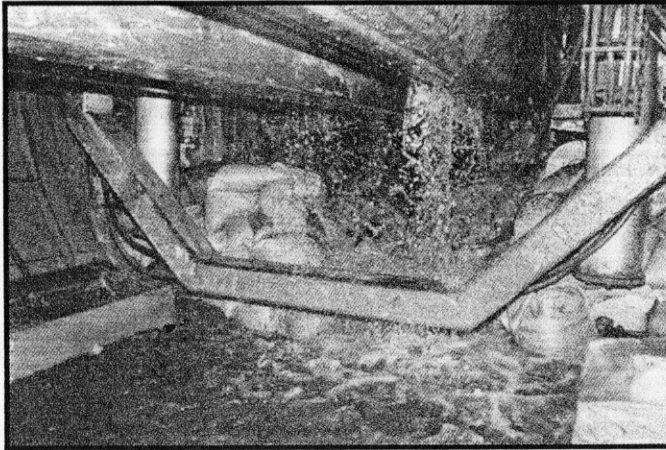
• TBM 遭遇惡劣地質之湧水與淹埋。

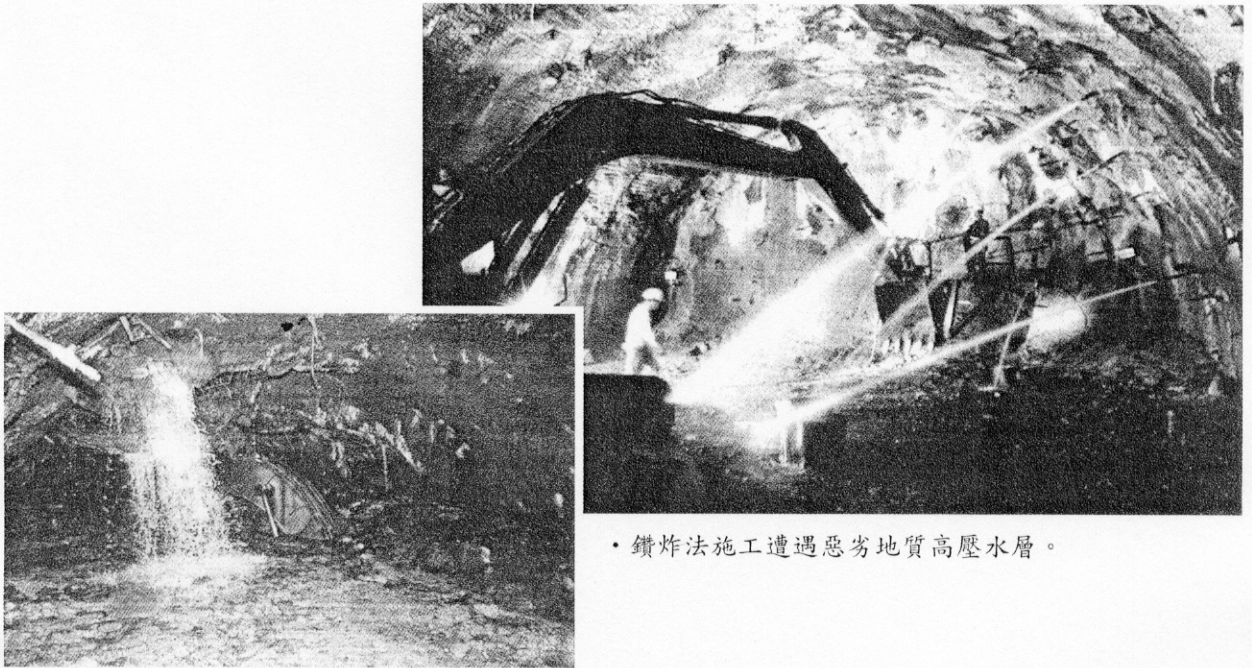
• 鑽炸法施工遭遇惡劣地質高壓水層。
