高速公路局南區工程處岡山工務段

業務簡報

中華民國102年11月1日

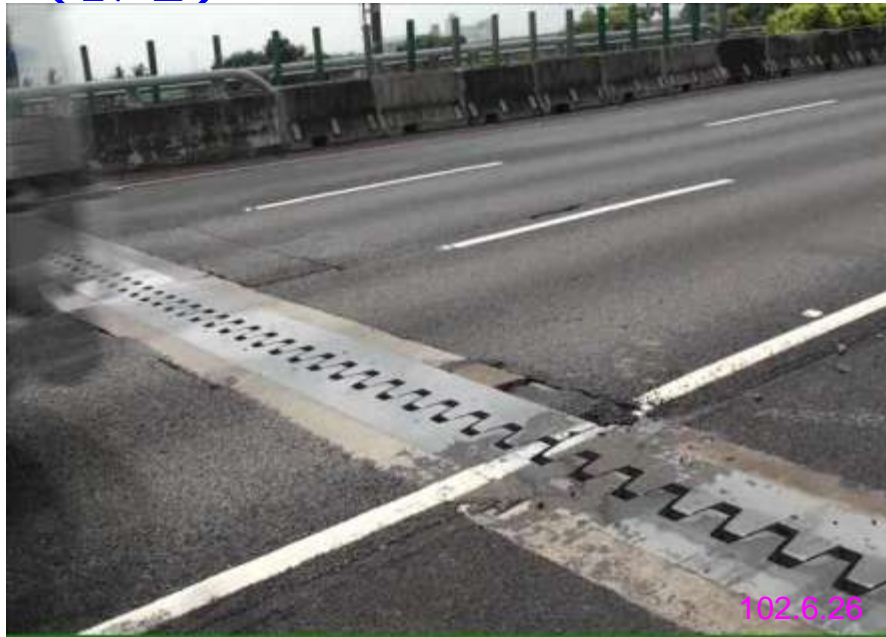
一. 北上335+945外車道伸縮縫損壞辦理緊急搶修 (1/2)

伸縮縫斷裂

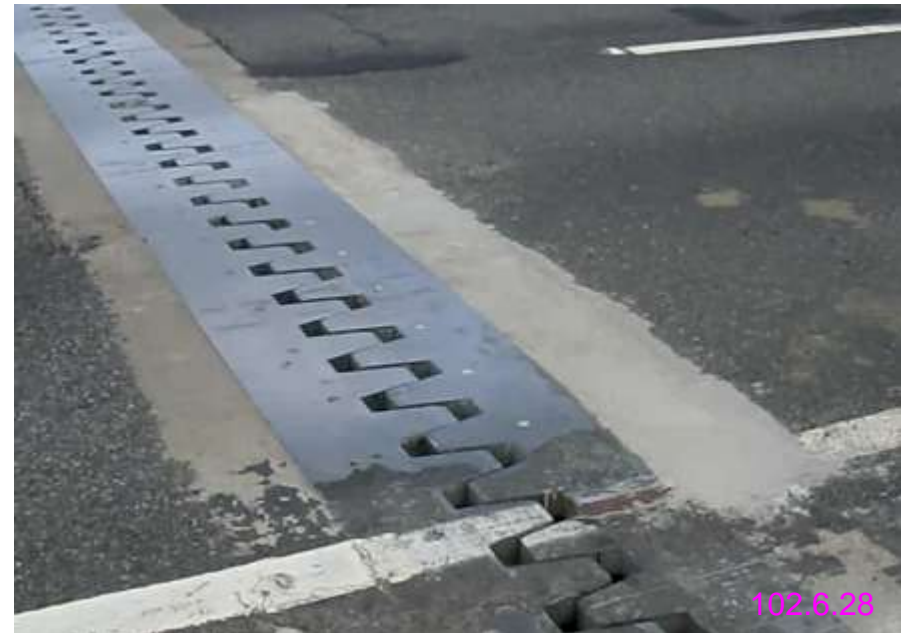
伸縮縫修復後

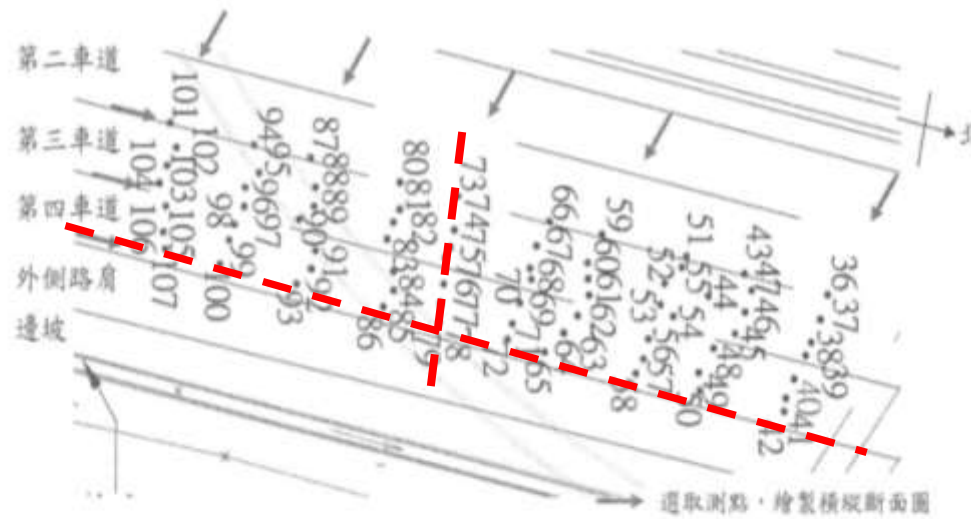
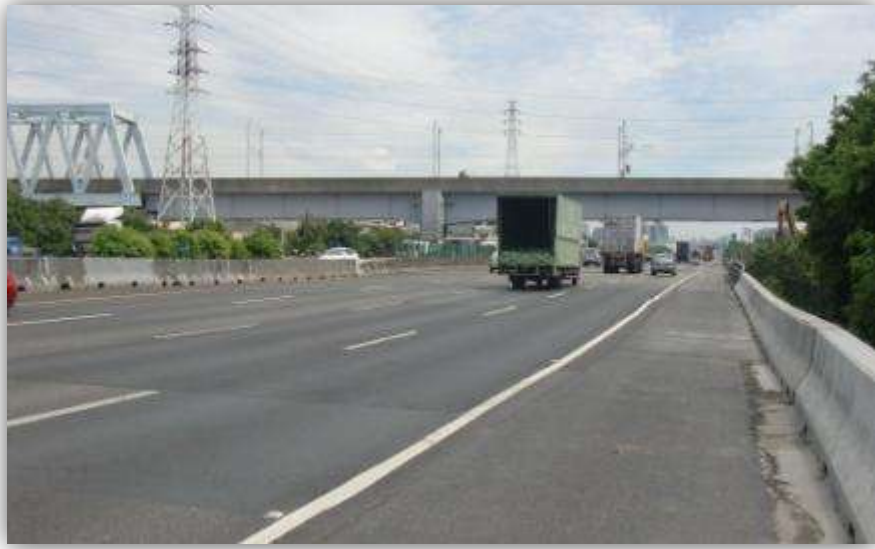
(一). 國道1號359k台電公司
161kv推管工程造成路面
下陷

358k+850N路面凹陷不平

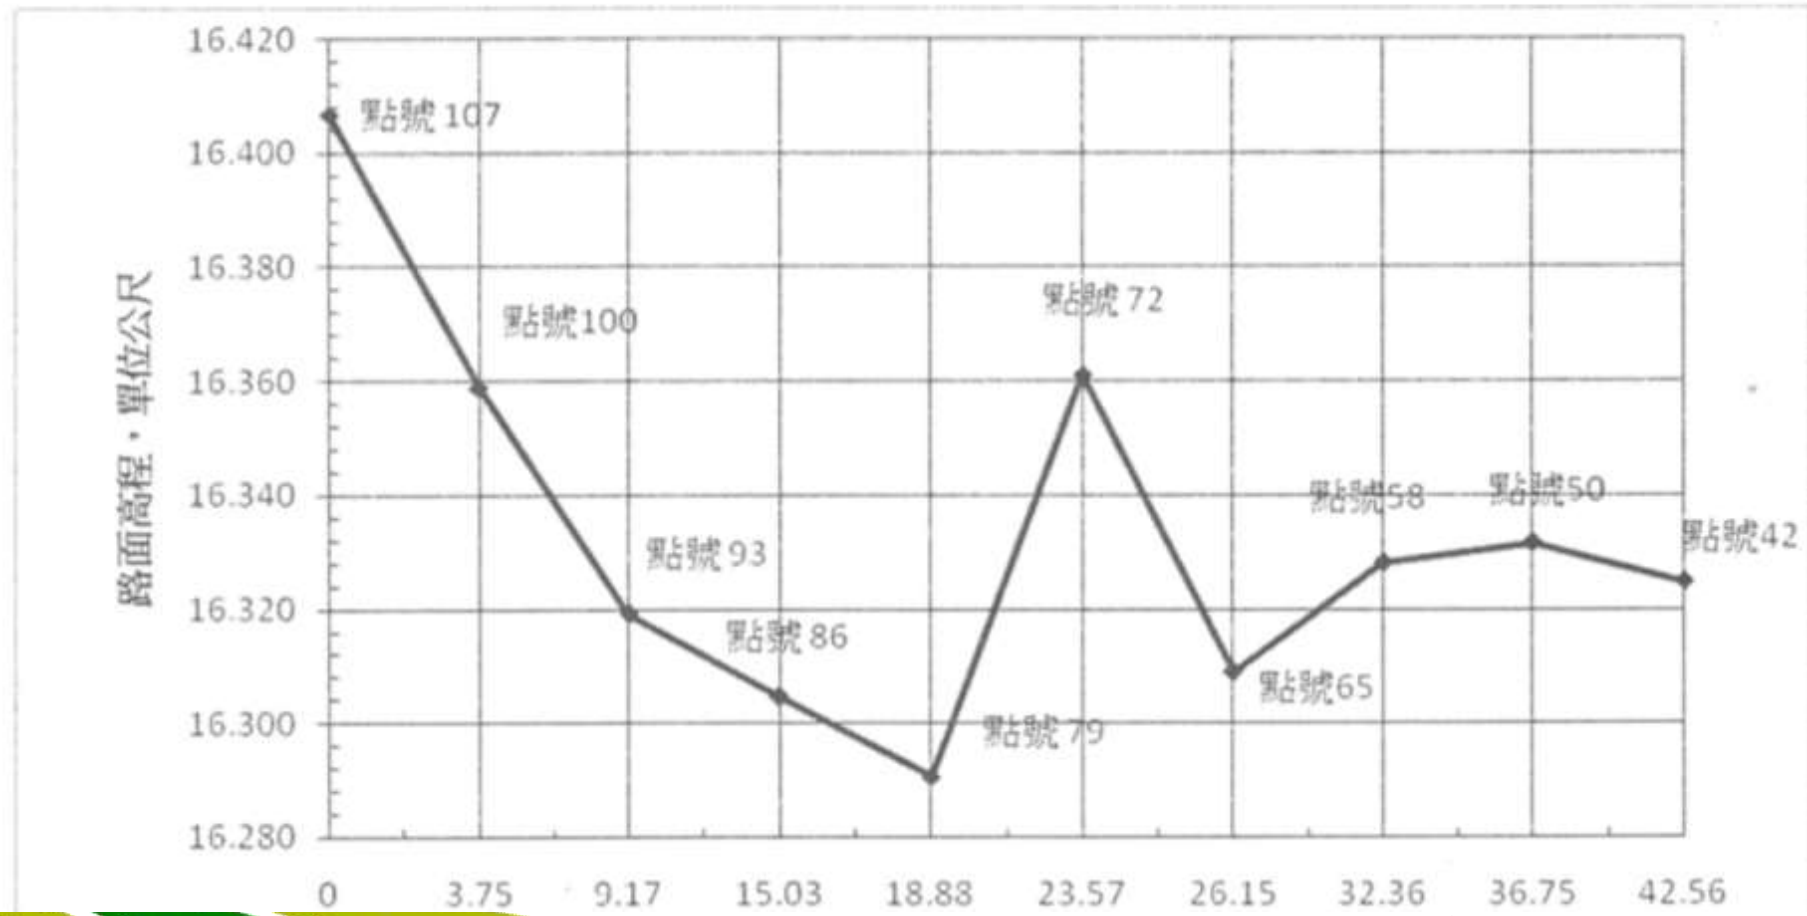
c. B區檢測靠近外側路肩，方向由南向北，縱斷面路面高程圖

外邊線縱斷面高程曲線圖

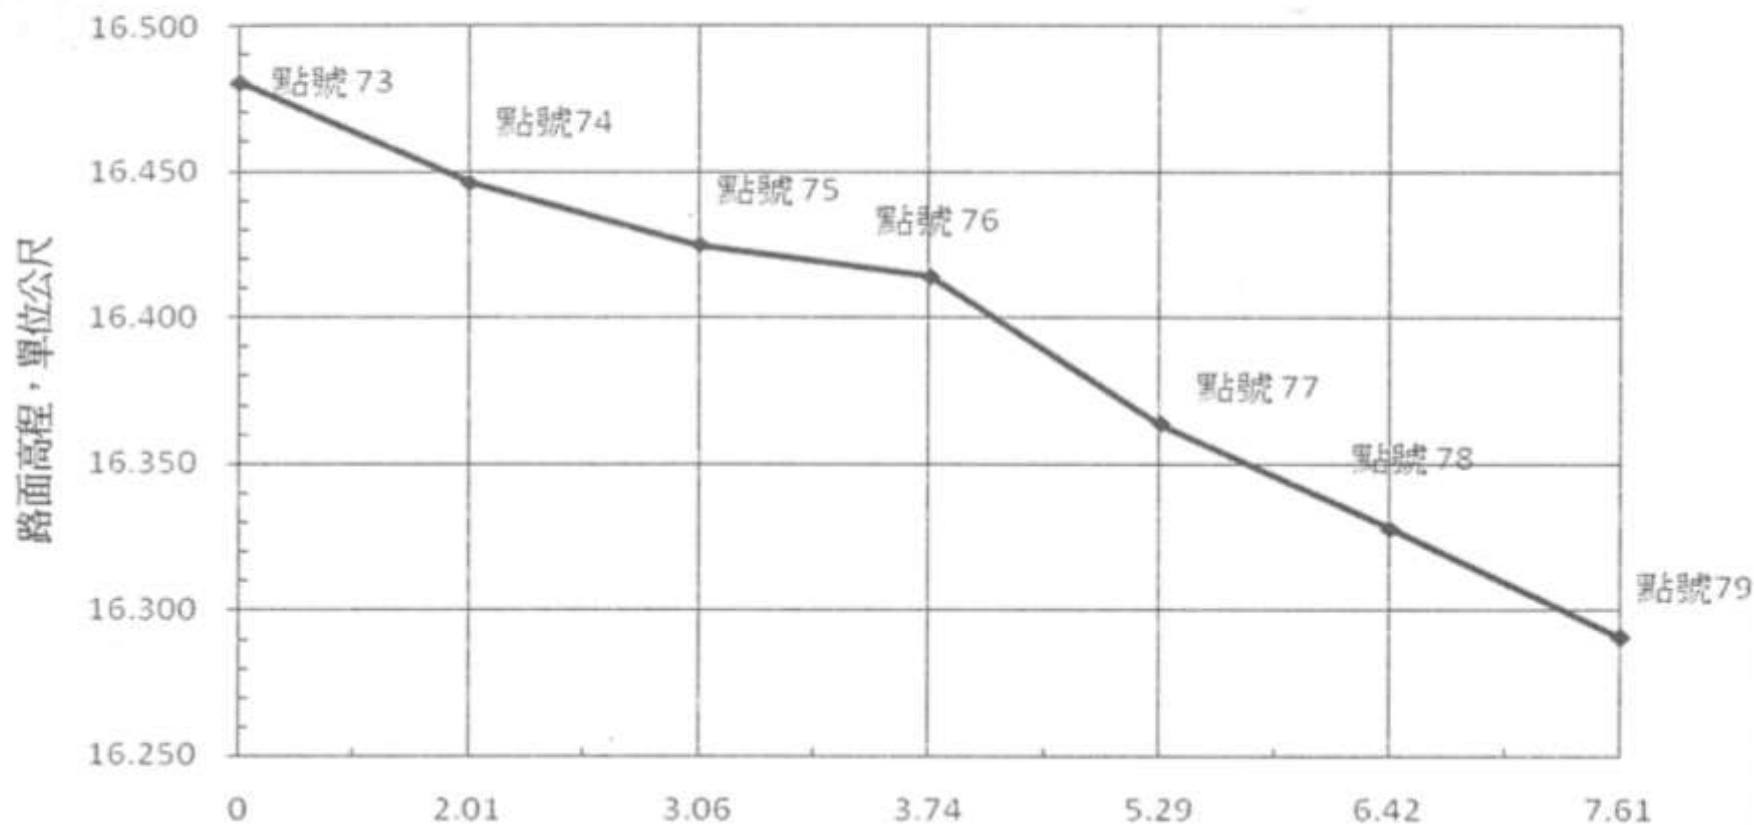
f. B區檢測第73點號列測點，方向由西向東，橫斷面路面高程圖

第2~4車道橫斷面高程曲線圖

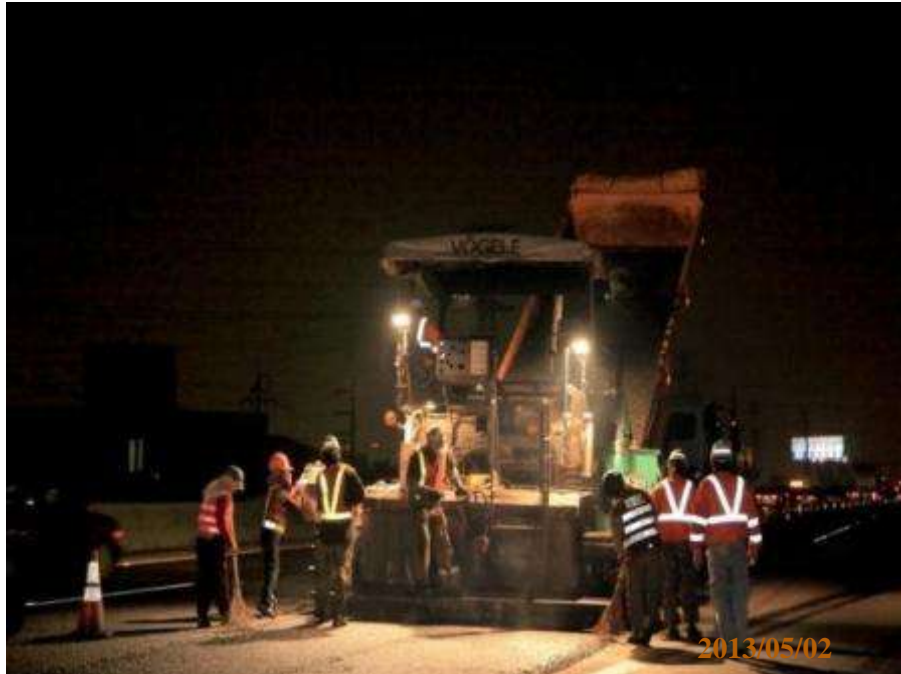
國一-S356k路段鋪築DGAC

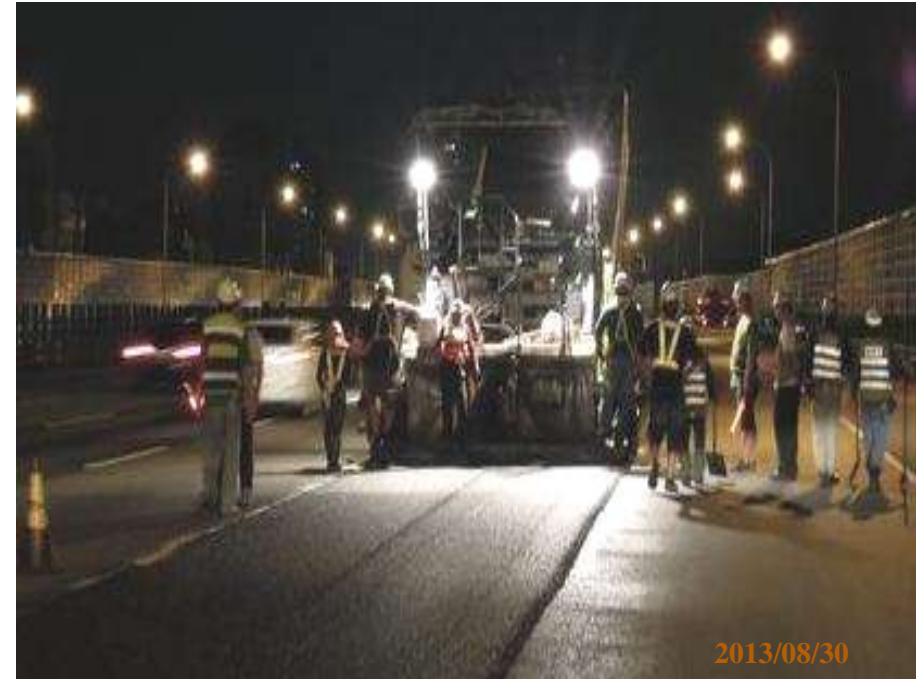
國一-S356路段鋪築OGAC

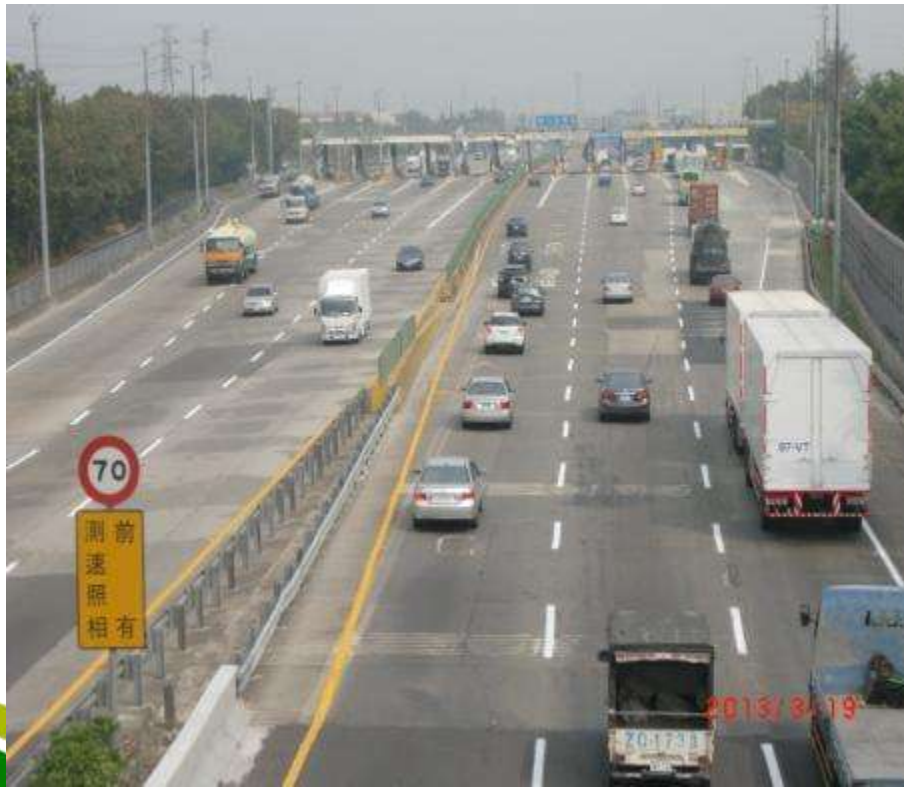
站區標線重繪標記重貼

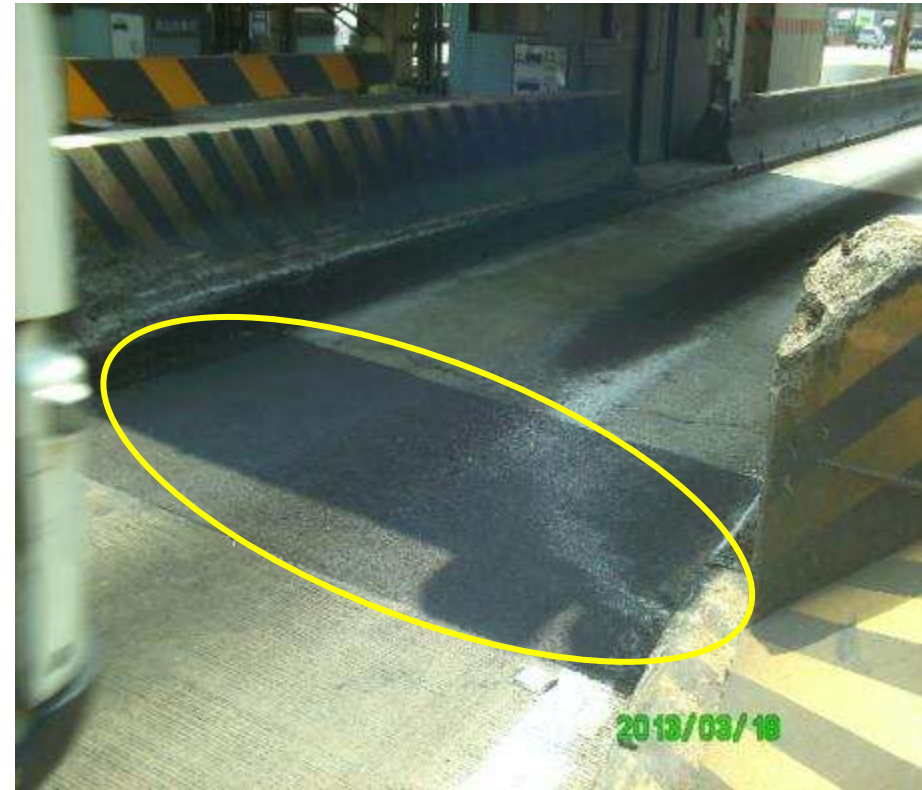
南下大型車道版塊段差填補

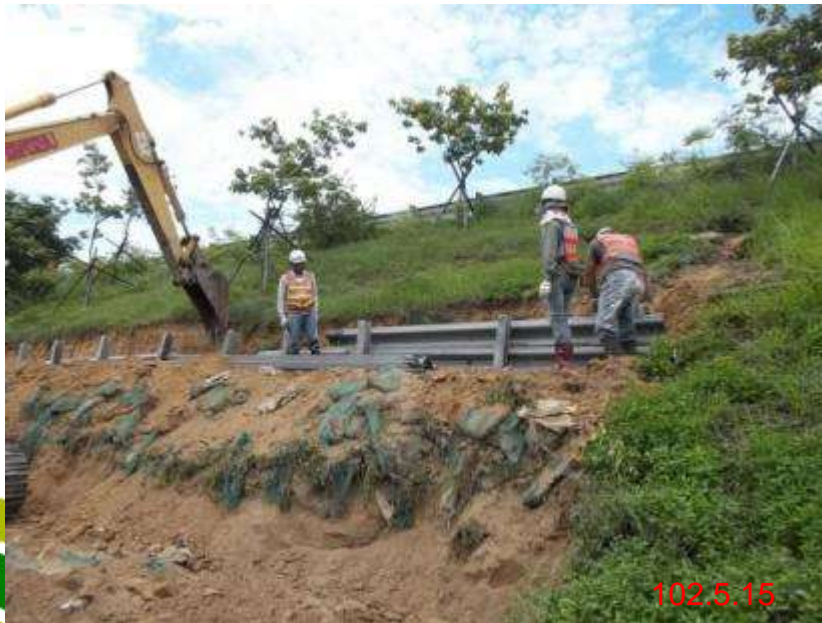
邊坡坍塌打設廢料護欄金屬鋼版及H型鋼柱，今年豪大雨期間無坍塌已有效抑止坍塌，成效顯著並節省公帑。

南下327k(下邊坡)施工中

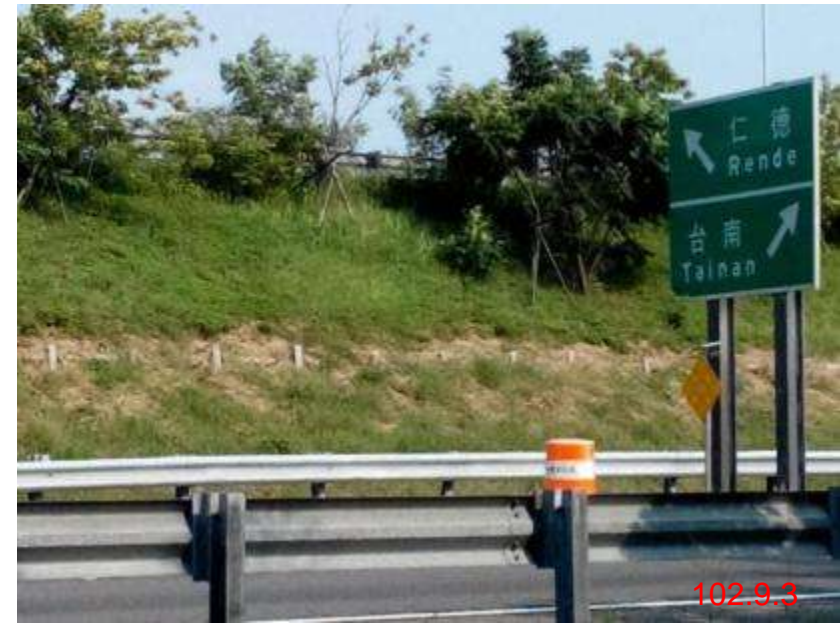
南下327k(下邊坡)完工後

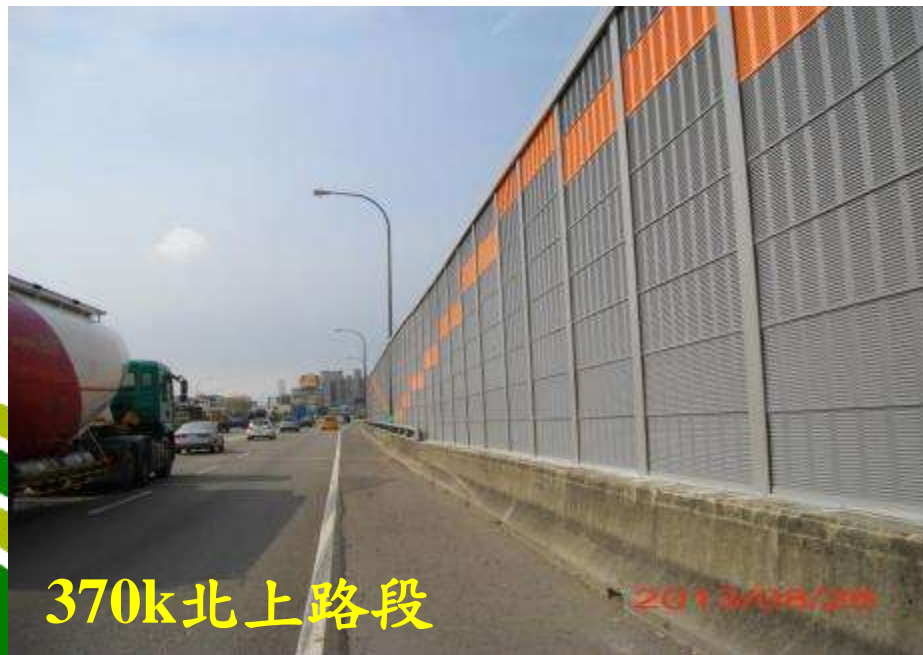
370k北上路段

增設北上360k及355k路段與改善370k路段，360k路段經監測噪音量超過管制標準，提改善計畫之措施，其餘二路段為民意代表關切案件，已於8月28日竣工。

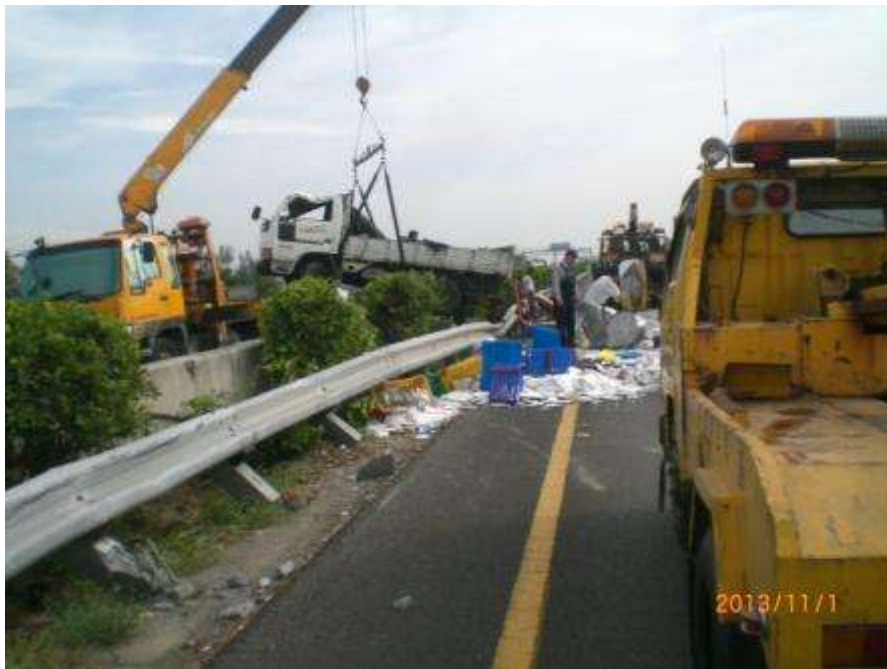
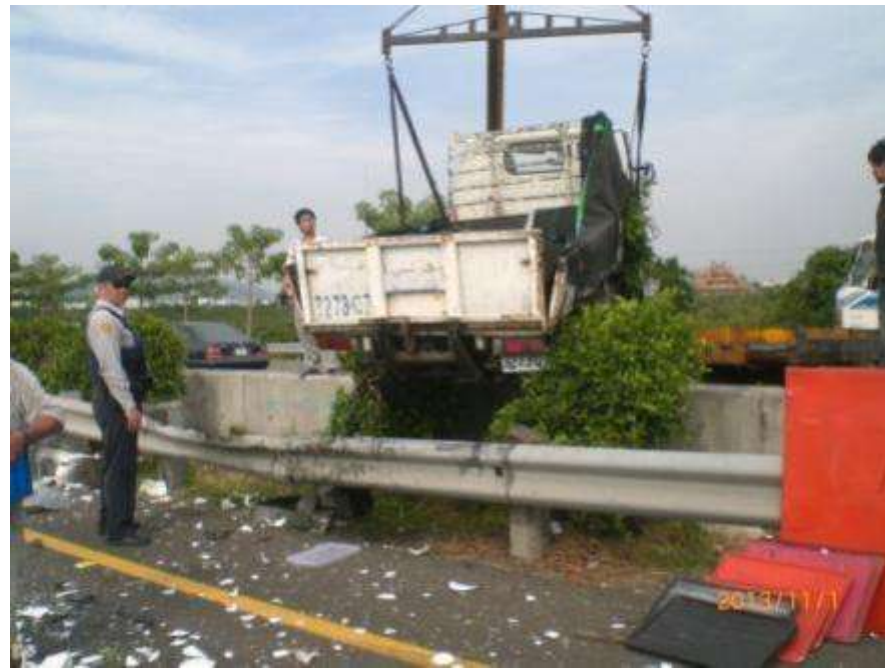
國1南下351k+125處

(一)、102年11月01日13:00 於國1南下351k+125處，1輛小貨車翻覆，致交通中斷，車斗上物品散落一地，致交通中

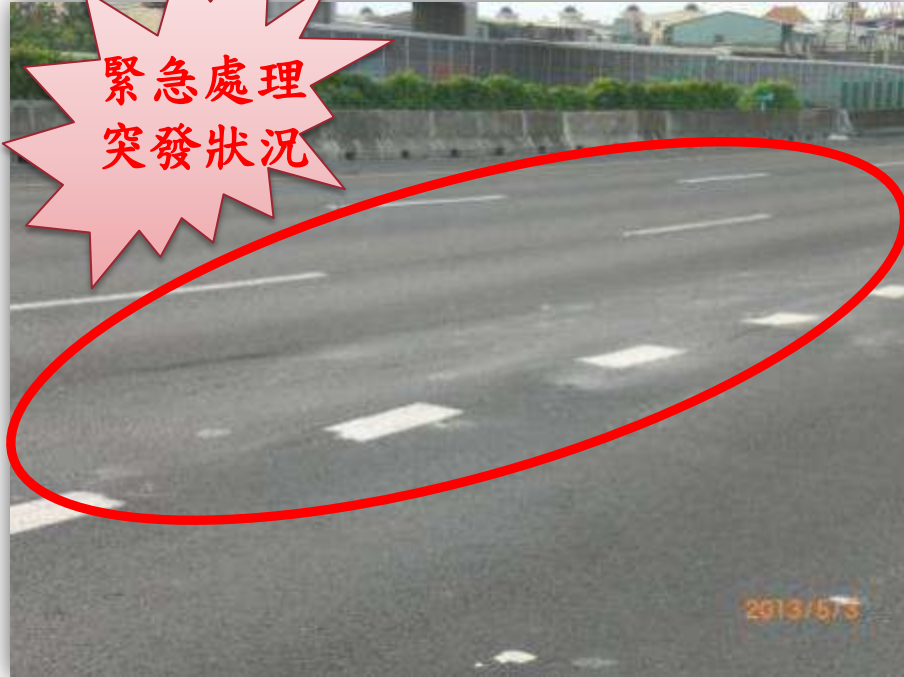
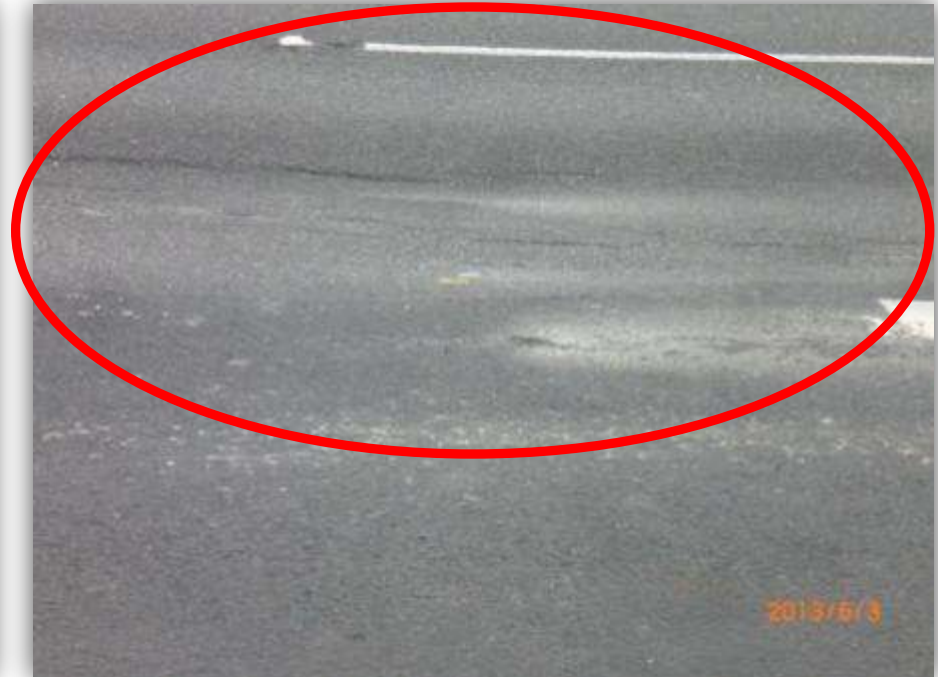
國一358k+800北上第3、4車道
路面發生側擠及變形

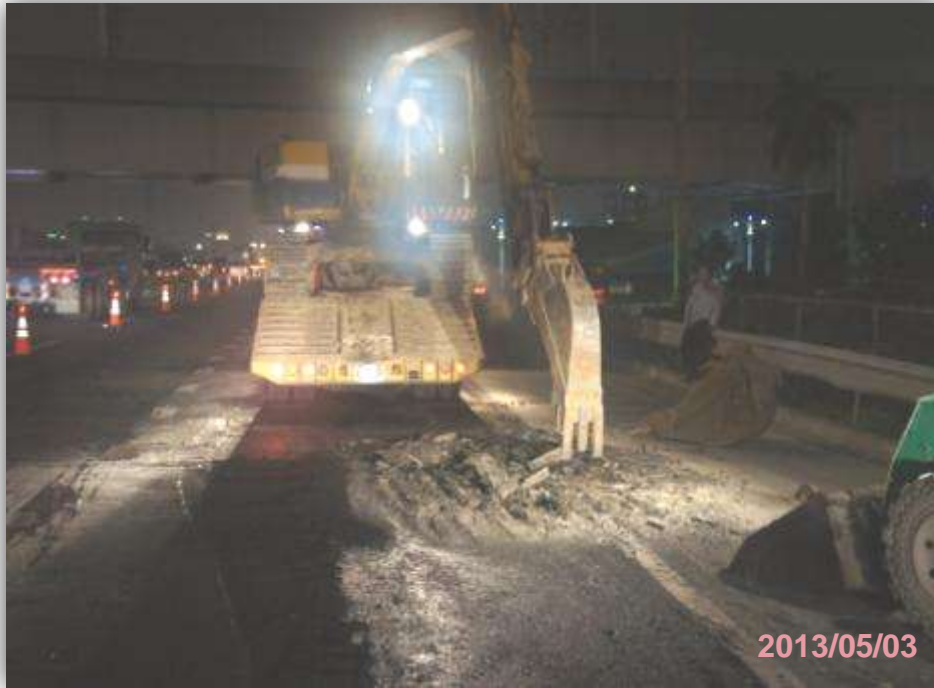
台電至晚上始緊急搶修
採挖土機挖掘回鋪

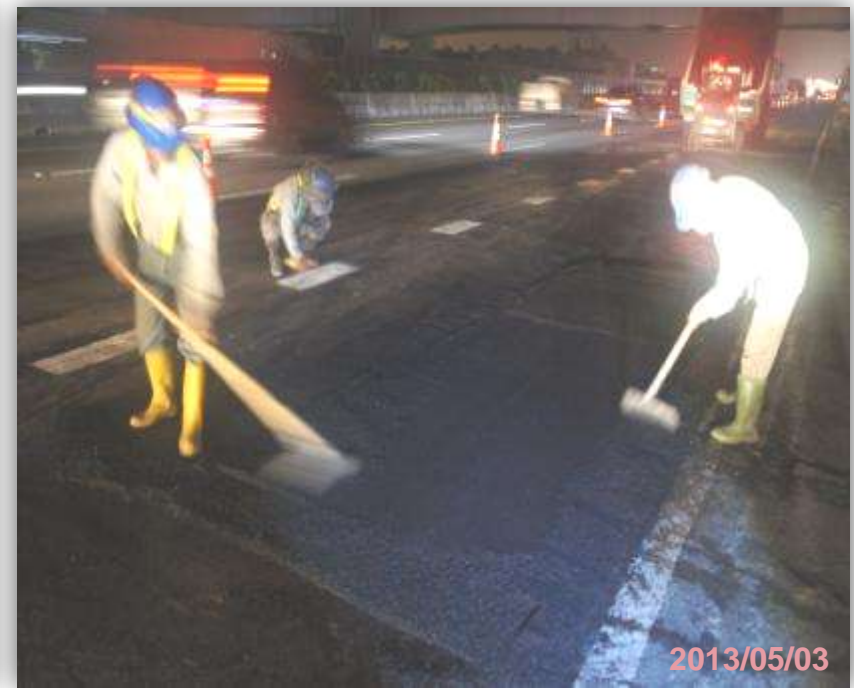
回鋪採人工鋪築

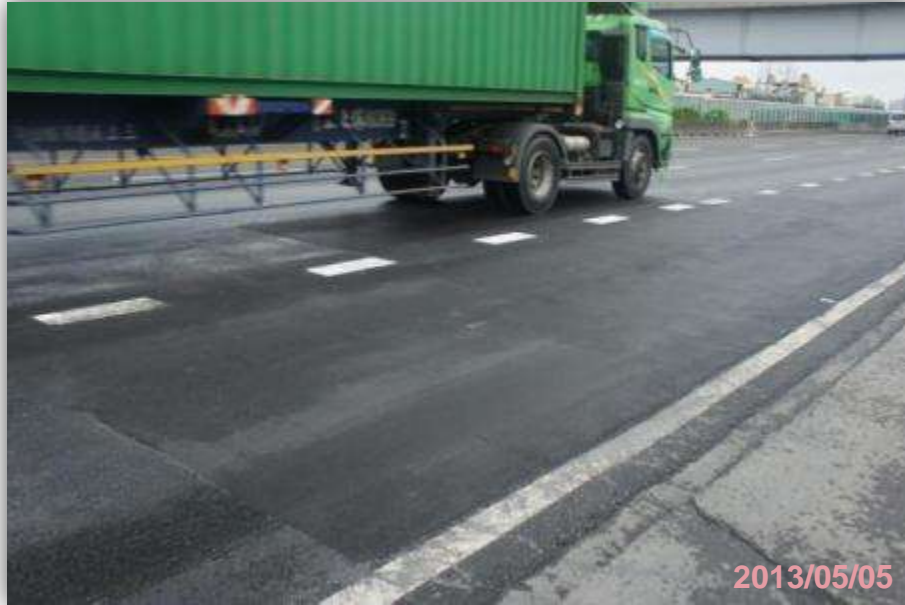
5月5日接獲通報原修補路面又損壞，段即請台電修復

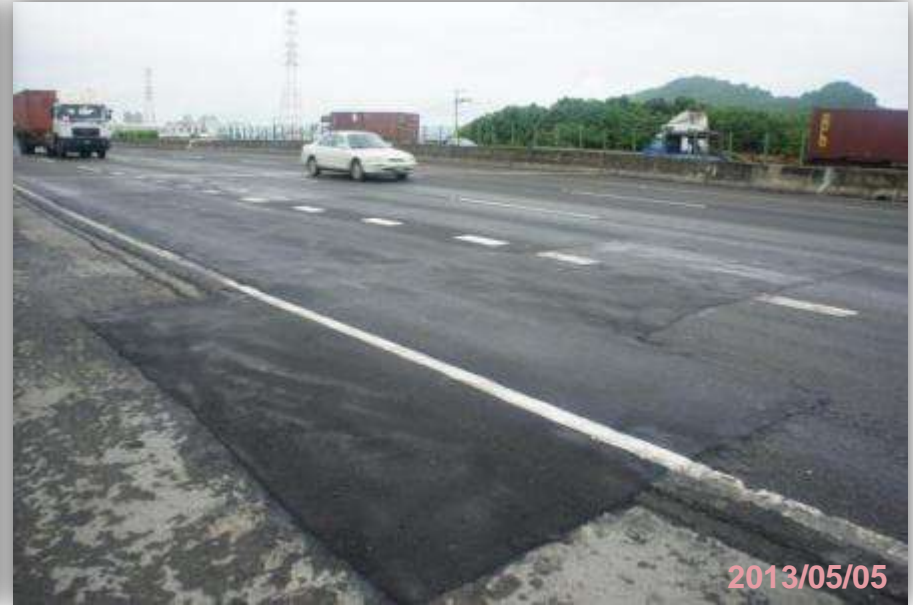
台電公司對修復未依局頒規範施工，致路面重複性損壞，平整度甚差

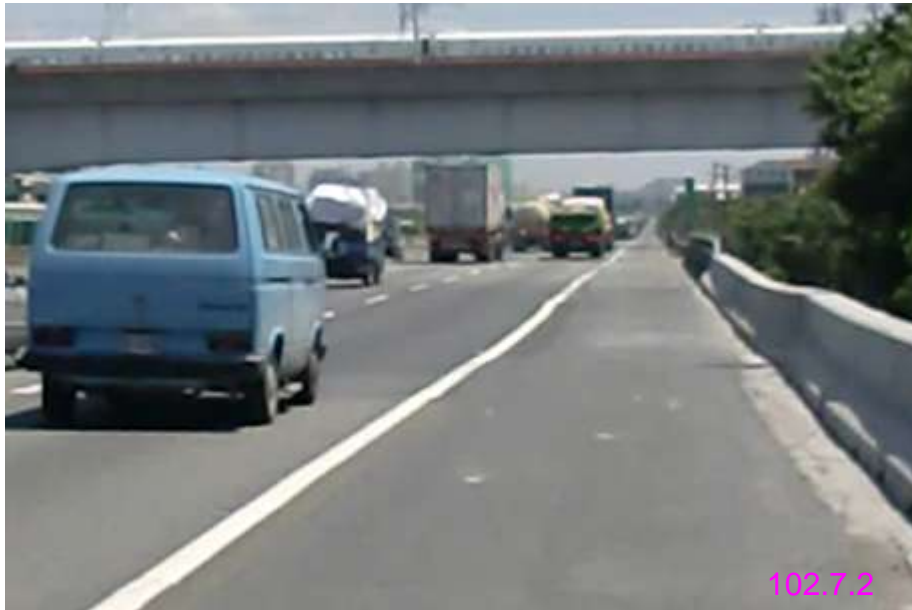
358k+850北上外車道及路肩不均勻沉陷

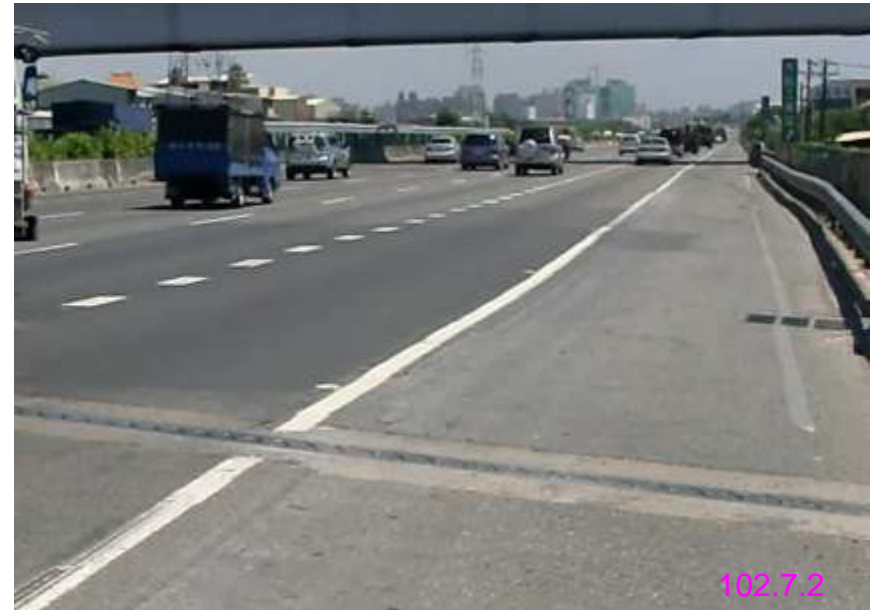
358k+800北上外車道及路肩不均勻沉陷

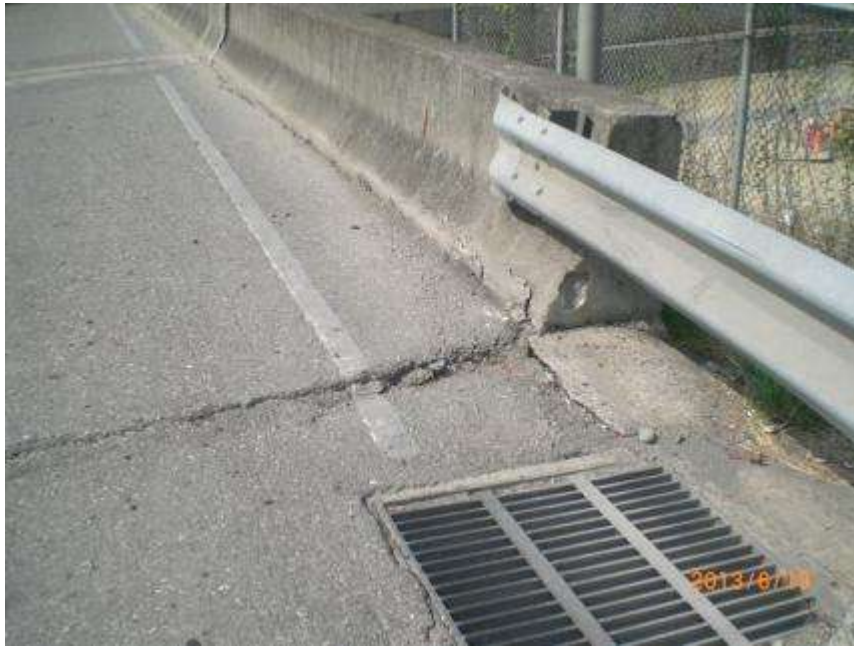
三. 102. 06. 19國1北上358k+750第4車道護欄開裂下陷

國道1號北上328K+750處
第4車道及外路肩路面下
陷開裂

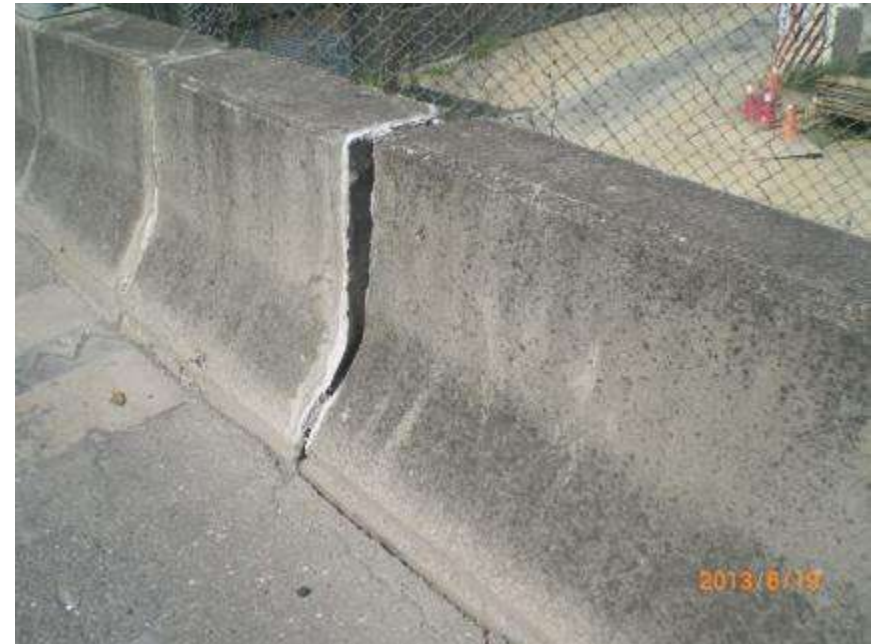
國道1號北上328K+750處
外側紐澤西護欄外傾開
裂

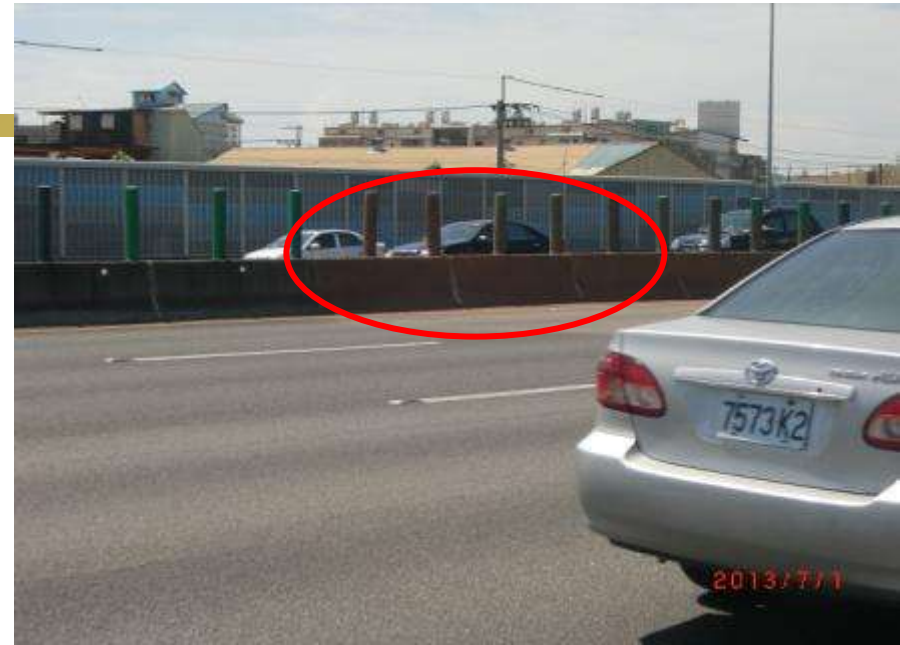
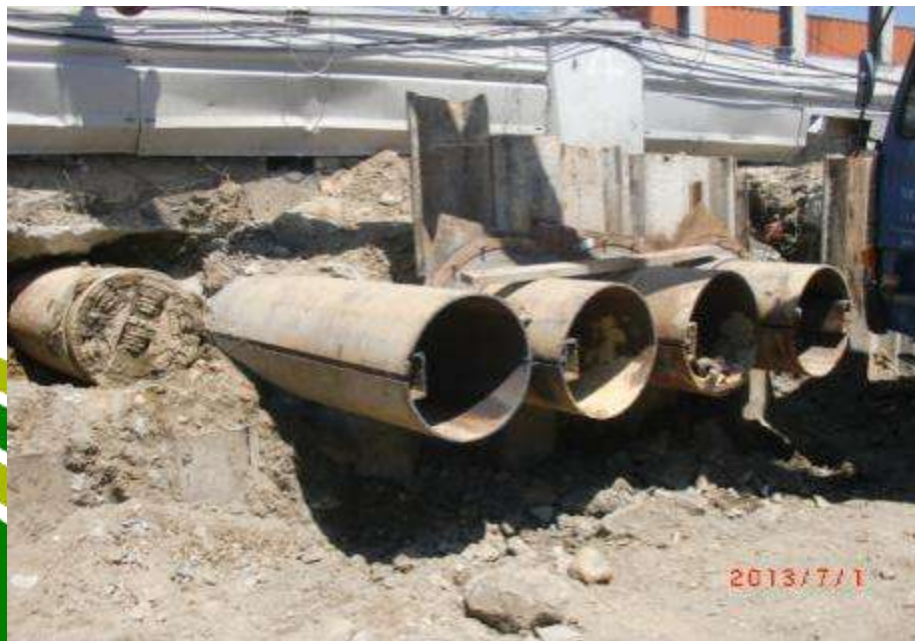
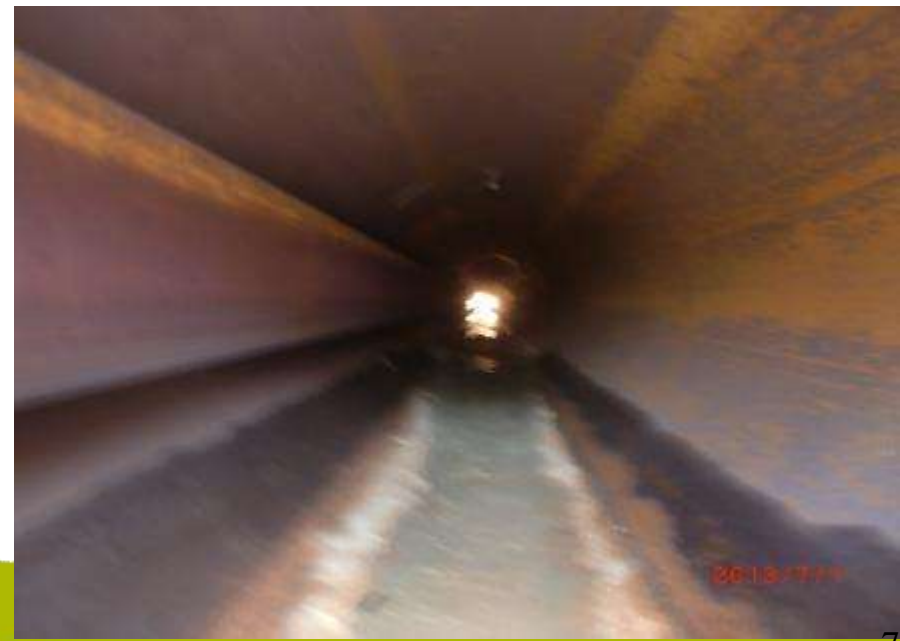
五. 高雄市後港巷箱涵改建工程管幕背填灌漿施工不慎，造成南下內車道路面冒漿，施工單位未立即通報，經檢視路面暫無異狀。
