鋼結構及混凝土複合材料橋梁之劣化診断技術與維修、補強對策

博士(工) 日本大学 阿部 忠

博士(工)中日本ハイウェイ・エンジニアリング 東京(株) 高野 真希子

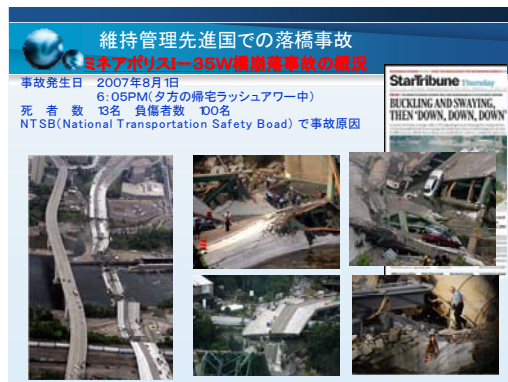
図-1 維持管理先進国での落橋事故

2007年8月1日、PM6:05に、アメリカのミネアポリス I-35W橋が崩落し、死者13名、負傷者100名の事故が発生した[1]。ここで、崩落時の状況を図-1に示す。この橋が崩落した原因は、トラス橋の格点の接合部しているガセットプレート厚の不足によるものと報告されている。この事故を教訓に、日本の国土交通省（以下、国交省とする）では直轄する道路橋の点検を実施している。その結果、崩落寸前の橋梁が121基である報告されている[2]。そして、同省では2009年4月に「道路橋長寿命化修繕計画事業」[3]を策定した。これによって、県、政令都市では一斉に橋梁点検を実施し、2009年4月～2012年3月に、橋長15以上の橋梁における「道路橋長寿命化修繕計画」を立案し、国交省に報告し、これに基づいて修繕を実施している。また、市、町、村では2011年4月から2014年3月で計画を立案し、国に報告し、修繕が実施されてきた。その後、国交省の橋梁点検要領が2015年6月に改訂され、これに基づいて橋長2.0m以上の橋梁点検が実施され、2回目の道路橋長寿命化修繕計画が立案されている[4]。

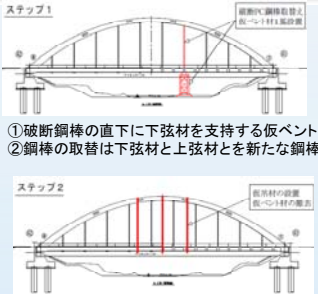
(3) 応急復旧対策

アーチリブから40本のPC鋼棒で下弦材を支持する構造であるため、PC鋼棒の破断により他のPC鋼棒に過大な負荷がかかるとともに構造物全体の構造安全性が低下する。そこで、他のPC鋼棒が破断した場合でも落橋等の重大な事態に至らない簡易な補修により再利用可能な状態に復旧することを目的に、①応急復旧対策ステップ1、と応急復旧対策ステップ2の2段階の応急復旧対策を行っている。

①破断鋼棒の直下に下弦材を支持する仮ベント材を設置
②鋼棒の取替は下弦材と上弦材とを新たな鋼棒を着着

上弦材と下弦材に鋼製の支持梁を取付、12本の仮吊材を設置

破断箇所の隣接 PC 鋼棒の破断を防止するために、破断箇所の直下に下弦材を支持する仮ベント基礎を設置し、破断 PC 鋼棒を取り替えた。PC 鋼棒の取替えは下弦材内部に埋設された既設のカップラーに腐食がなかったことから、耐荷力実験を行った。その後、これを再利用して新たな PC 鋼棒を接続した。

全吊材の 60%に相当する 24 本の PC 鋼棒が破断した場合でも落橋に至らず構造安全性を確保することを目的として 12 本の仮吊材を新たに設置した。仮吊材の構造はアーチリブ上面および下弦材下面に鋼製支持梁を取り付け、これらを新たな PC 鋼棒により連結する構造とした。設置位置は構造全体のバランスや恒久復旧対策での吊材取替え作業を考慮して既設吊材の中間部に設定した。

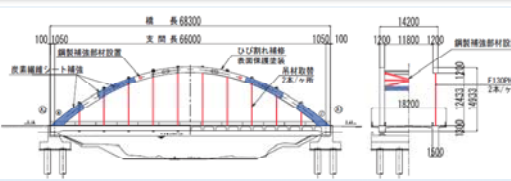
(4) 恒久復旧対策

破断した④PC鋼棒破断事故直後の緊急調査を行っている(図-8(2))。破断したPC鋼棒を採取し、腐食状況や破断部の目視による緊急調査を行った。PC鋼棒には防食塗装が施されていたが、ステンレス製のシース管により覆われていたことからPC鋼棒の腐食状況について直接目視点検ができない状態であった。PC鋼棒破断はシース管の接続部付近で生じ、施工時の防食塗装が喪失し、直径φ32mmのPC鋼棒が13mmに減肉していた。その他のPC鋼棒についてもシース管の一部を除去して観察したところ、腐食・減肉が確認された。

次に、破断PC鋼棒の腐食・減肉が著しいことから、現地でPC鋼棒とステンレスシース管の導通試験を実施した結果、PC鋼棒の塗装が残っている箇所では導通がないが、塗装を除去すると導通が確認された。さらに、シース管を繋ぎ止めているステンレス製のさや管との異種金属接触腐食試験(ガルバニック腐食試験)を行ったところ、PC鋼棒とステンレスさや管のガルバニック電流により境界部付近でPC鋼棒の腐食がかなり促進されていることが解った。これらの調査結果よりPC鋼棒の破断原因は、PC鋼棒を保護しているシース管の継手部が劣化や振動によって外れ、管内に浸透水や結露による腐食環境が生じたことに加えて、ステンレス鋼のシース管・さや管とPC鋼棒との間に部分的に電氣的接触による「異種金属接触腐食」が生じ、断面が著しく欠損したPC鋼棒が抵抗力を失い破断に至ったものと推定された。

●恒久復旧対策
吊材を既設PC鋼棒から耐疲労性と防食性能に優れたPCケーブルへの取替(40本)
耐震補強：鋼製補強部材設置、炭素繊維シート補強
B活荷重対応：吊材張力調整
ASR対策：ひび割れ補修、保護塗装

恒久復旧対策の検討は、1994 年改訂の道路橋示方書・同解説に準拠して各部材の補強対策と新設橋梁へと架替えも含めて対策を検討している。その結果、吊材以外の部材は比較的健全であり、適切な補修を実施することで橋梁の長寿命化を図ることが可能となり LCC の負担の少ない補修方法を選定した。補修方法は、吊材を既設 PC 鋼棒から疲労性能と防食性能に優れた PC ケーブルへの取替えと現行道路橋示方書に準じた耐荷性能・耐震性能および耐久性の向上対策を実施した。

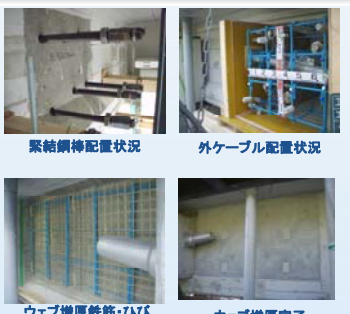
(4) PCケーブル破断に対

●PCケーブルの破断
主桁:下段のPCケーブルの破断と鉄筋が破断が見られたことから、鉄筋を配置し、断面修復した後、外ケーブルで補強した。

電気防食工の事前処理時に、スターラップ筋などの鉄筋が腐食により破断や断面欠損、炭素シートのはく離、主桁に配置された下段の PC ケーブル 5 本全てが破断していることを確認した。よって、直ちに大型車輛の通行止め (車輛規制) を行うと同時に PC ケーブルの破断が確認された径間には落橋防止のためにベント基礎を設けて対策を講じ、新たな補強設計および対策を検討した。

・拡複部:鉄筋を配置し、コンクリートで断面を増厚し、せん断補強を行った。

補強法対策として、①鉄筋の腐食による錆汁発生箇所のコンクリートを削り、鉄筋の錆の除去および破断箇所は補強鉄筋を配置した。その後、電気防食の電極を設置するためにコンクリート表面に溝を切削し、チタンリボンメッシュ陽極 (+) を固定し、セメントモルタルを充填した。電気装置の (-) 側に鉄筋を繋ぎ、所定の電力を流し、導通確認を行う。さらに、PC ケーブルの破断に対して外ケーブルで補強を施した。定着部は PC 桁の桁間が 30mm であることから端部での定着は困難であることから、定着部は拡複部に設けた。よって、拡複部に、PC 定着部であるアンカーブレードの組み立てを

行い、コンクリートを打ち込み、強度発現を確認した後、外ケーブルを配置し、緊張した。次に、ウェブに定着部を設けることから補強筋を配置し、モルタルで増厚して、せん断抵抗を高める補強法とした。

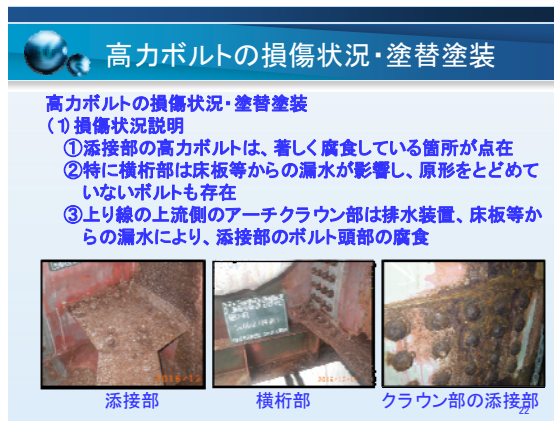
- ① 添接部の高力ボルトは、著しく腐食している箇所が点在
- ② 特に横桁部は床板等からの漏水が影響し、原形をとどめていないボルトも存在
- ③ 上り線の上流側のアーチクラウン部は排水装置、床板等からの漏水により、添接部のボルト頭部の腐食

高力ボルトにおいても近接目視点検を行っている。鋼アーチ主鋼の各部材との添接部は床版からの漏水の影響により腐食が生じている。特に、横桁の高力ボルトの腐食は著しく、原形をとどめていないボルトも存在している。アーチクラウン部は、排水装置や床版からの漏水により、添接部のボルト頭部が腐食している。

補修の判断は、ボルト頭の掛長・ナットの減肉が50%を基準に取り替えの判断をしている。よって、減肉量が50%以上の損傷の場合は、ボルトの取り替え、50%以下の場合には塗替塗装を実施する。

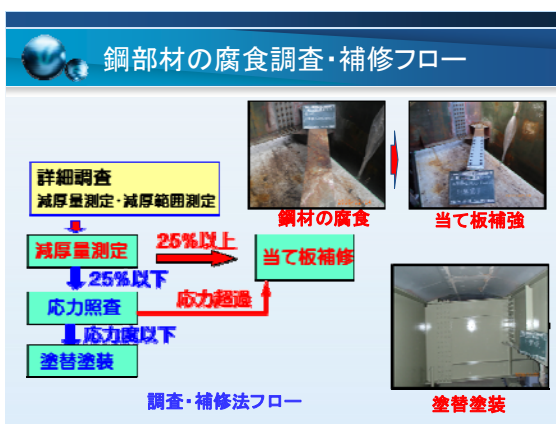
(4) 鋼材の腐食状況

近接目視点検により全ての部位の点検を行っている。アーチ補剛桁のラテラル上のフランジ部に上部工からの漏水により、局所的に著しい腐食の発生が確認される。また、横桁部においても床版からの漏水によって上フランジから下フランジに及び、著しい腐食が発生している。
