國道3號田寮3號高架橋及中寮隧道 長期改善工程施工技術研討會

監測現況及環境保護

簡報人 楊智堯

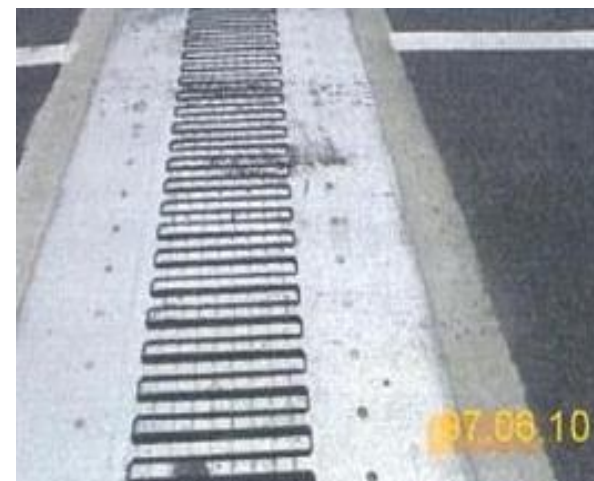
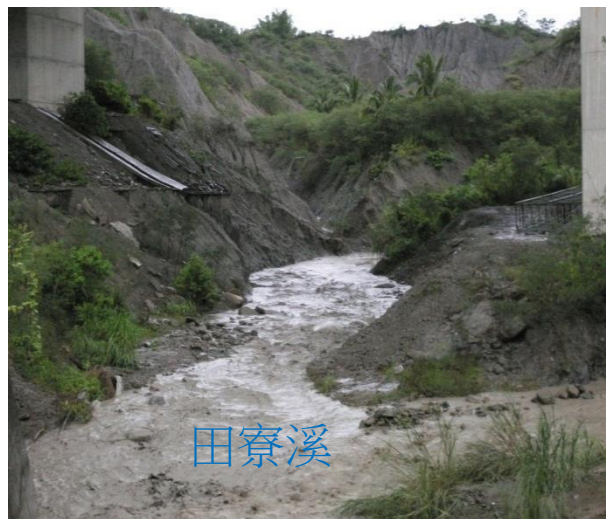
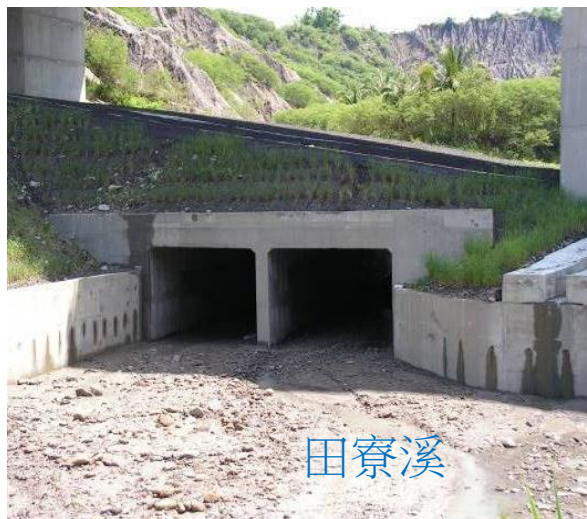
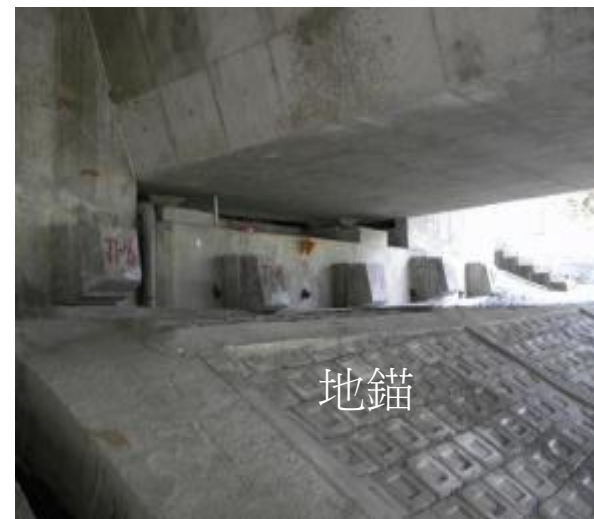
損壞及維修 橋台

- 93.04 A1橋台開始發生橫向裂縫
- 95.07 A1橋台拆除，退50cm，更換伸縮縫、盤支及施作坡址箱涵
- 97.09橋台增設地錨及水平排水管
- 98年、101年、102年更換伸縮縫及盤式支承

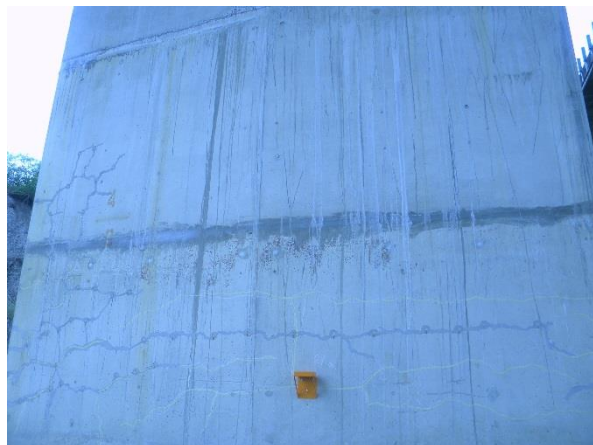
100.08 P3~P8橋墩北側發現橫向裂縫

北側橋墩底部發生橫向裂縫

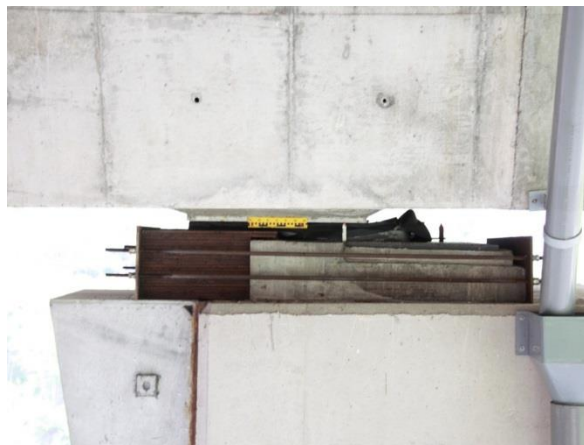
95.12 P1及P2盤式支承分別位移35、25cm，更換盤式支承

盤式支承錯移、增設鋼托架

99.02 P1、P2盤支維修、增加鋼托架

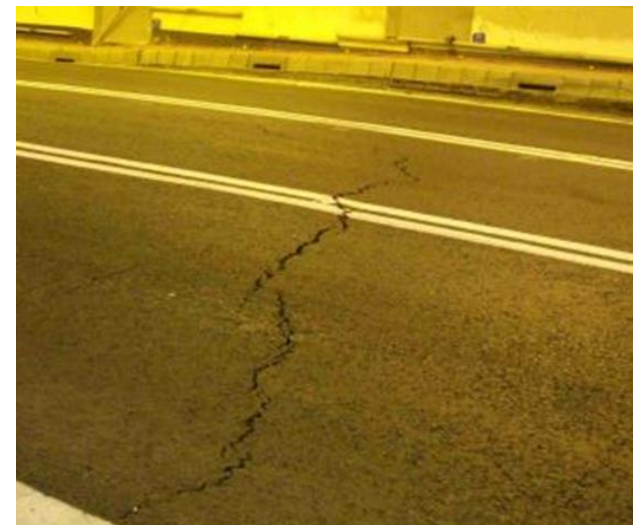
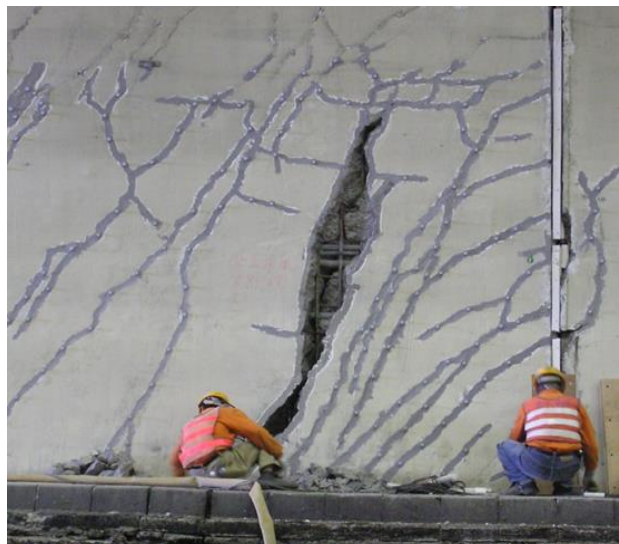
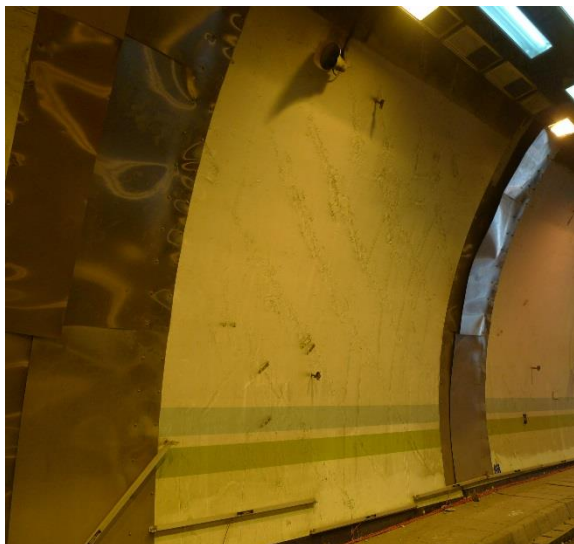
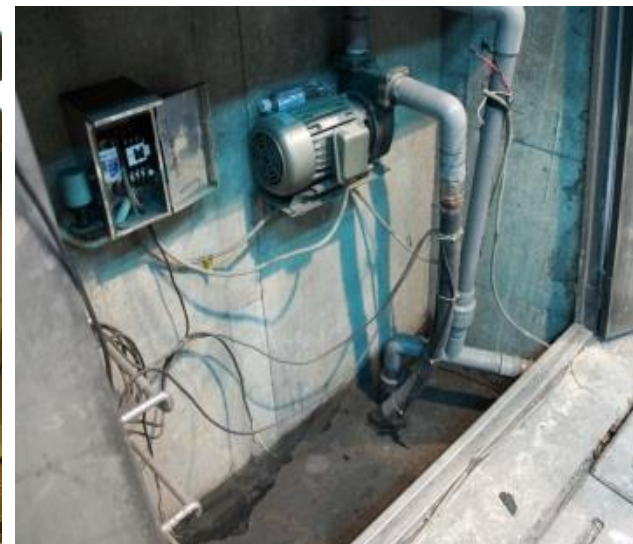
損壞及維修 隧道

- 91.08 隧道襯砌裂損、路面裂縫下陷
- 93.12 隧道北口鋪面拆除，地盤改良及更換排水管
- 93~99 年隧道及路面裂縫持續發生，伸縮縫張裂，鋪設不鏽鋼板保護
- 99.05 隧道積水，增設抽水機

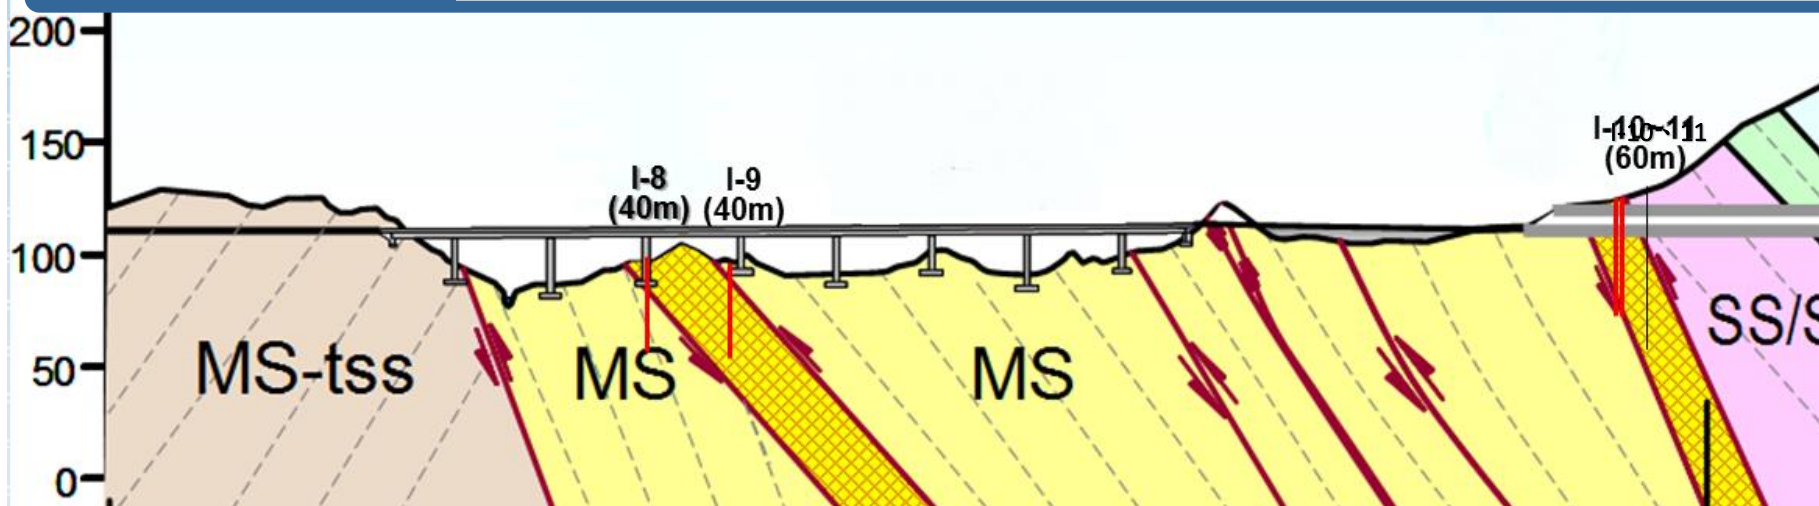
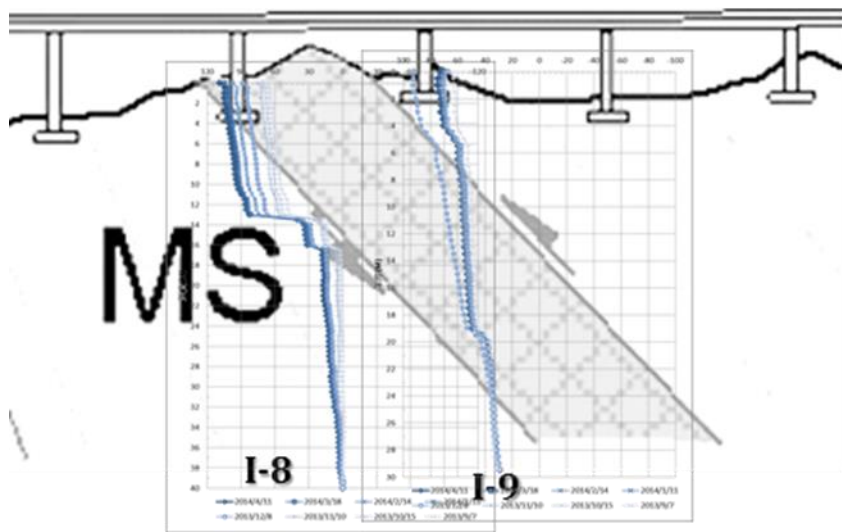
邊坡監測

- 邊坡無明顯側向滑動
- 斷層附近傾度管有側向變位情況

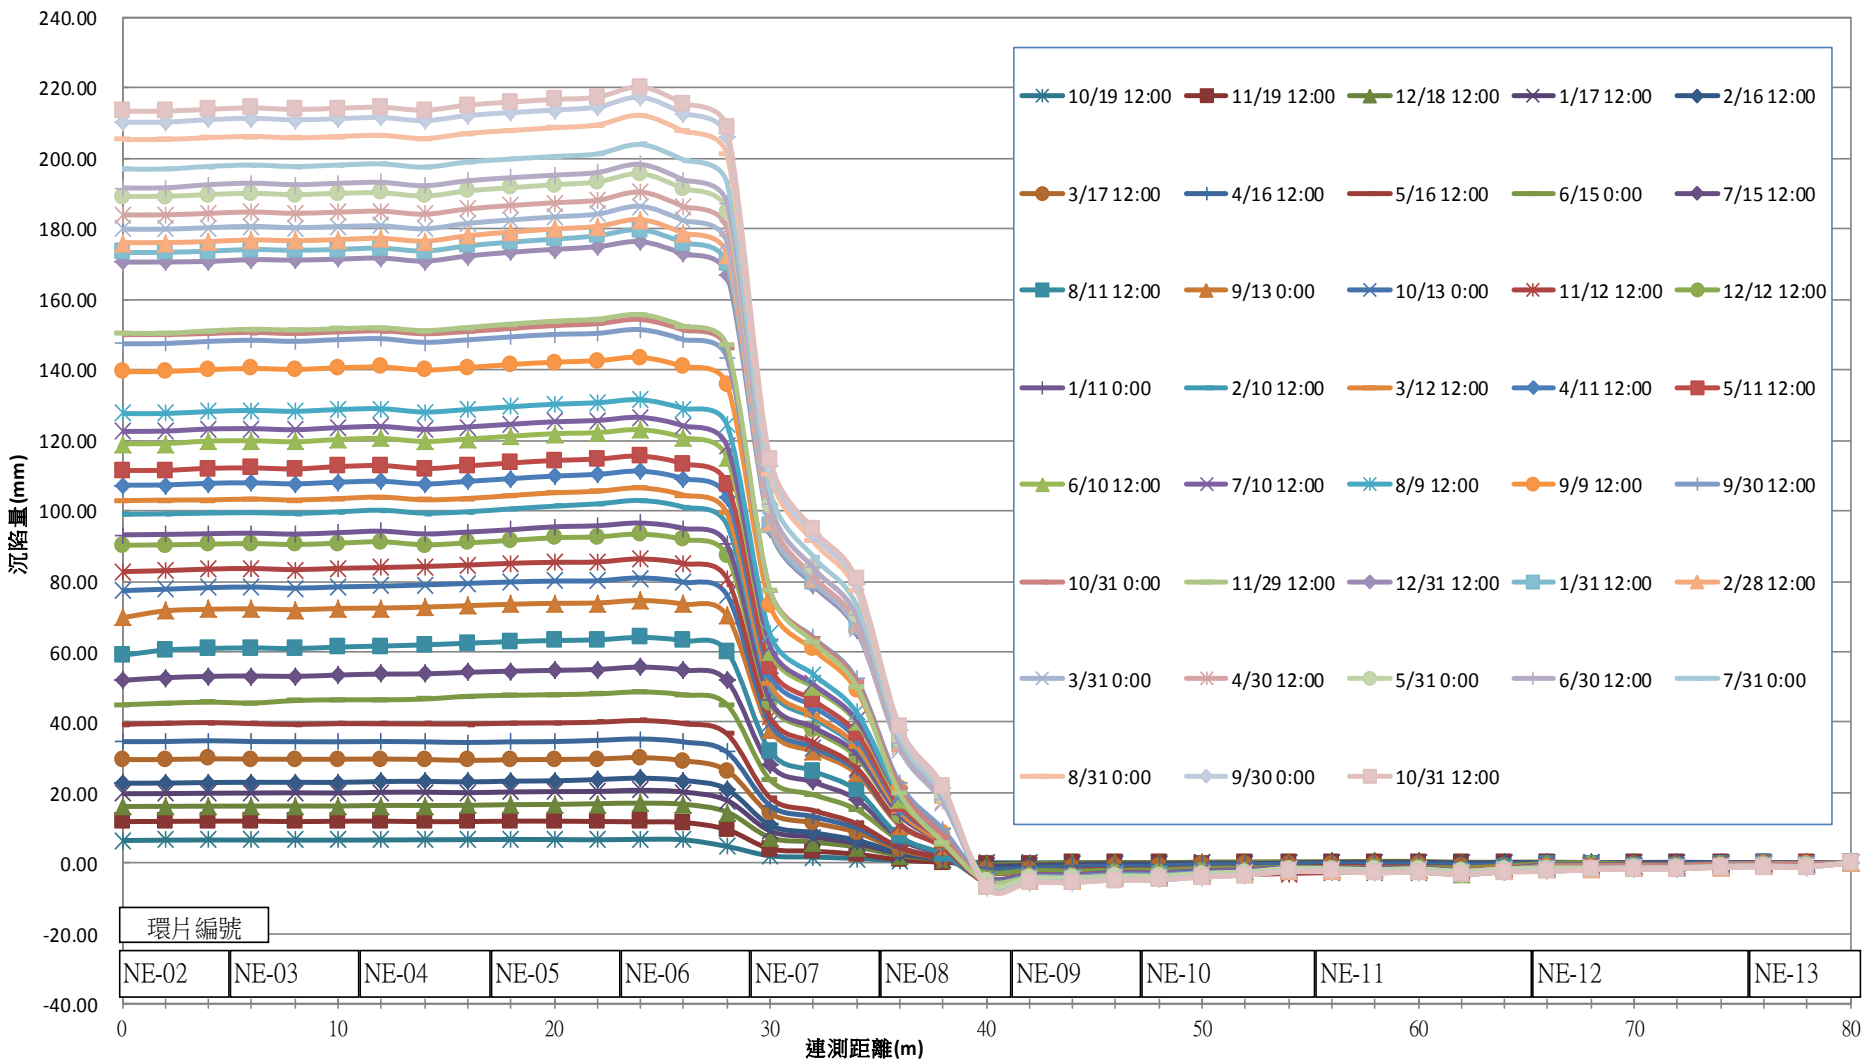
桿式沉陷計測讀變化圖1
監測範圍：北上隧道環片NE02~NE13

隧道抬升趨勢

乾季約5mm/月
雨季約8mm/月

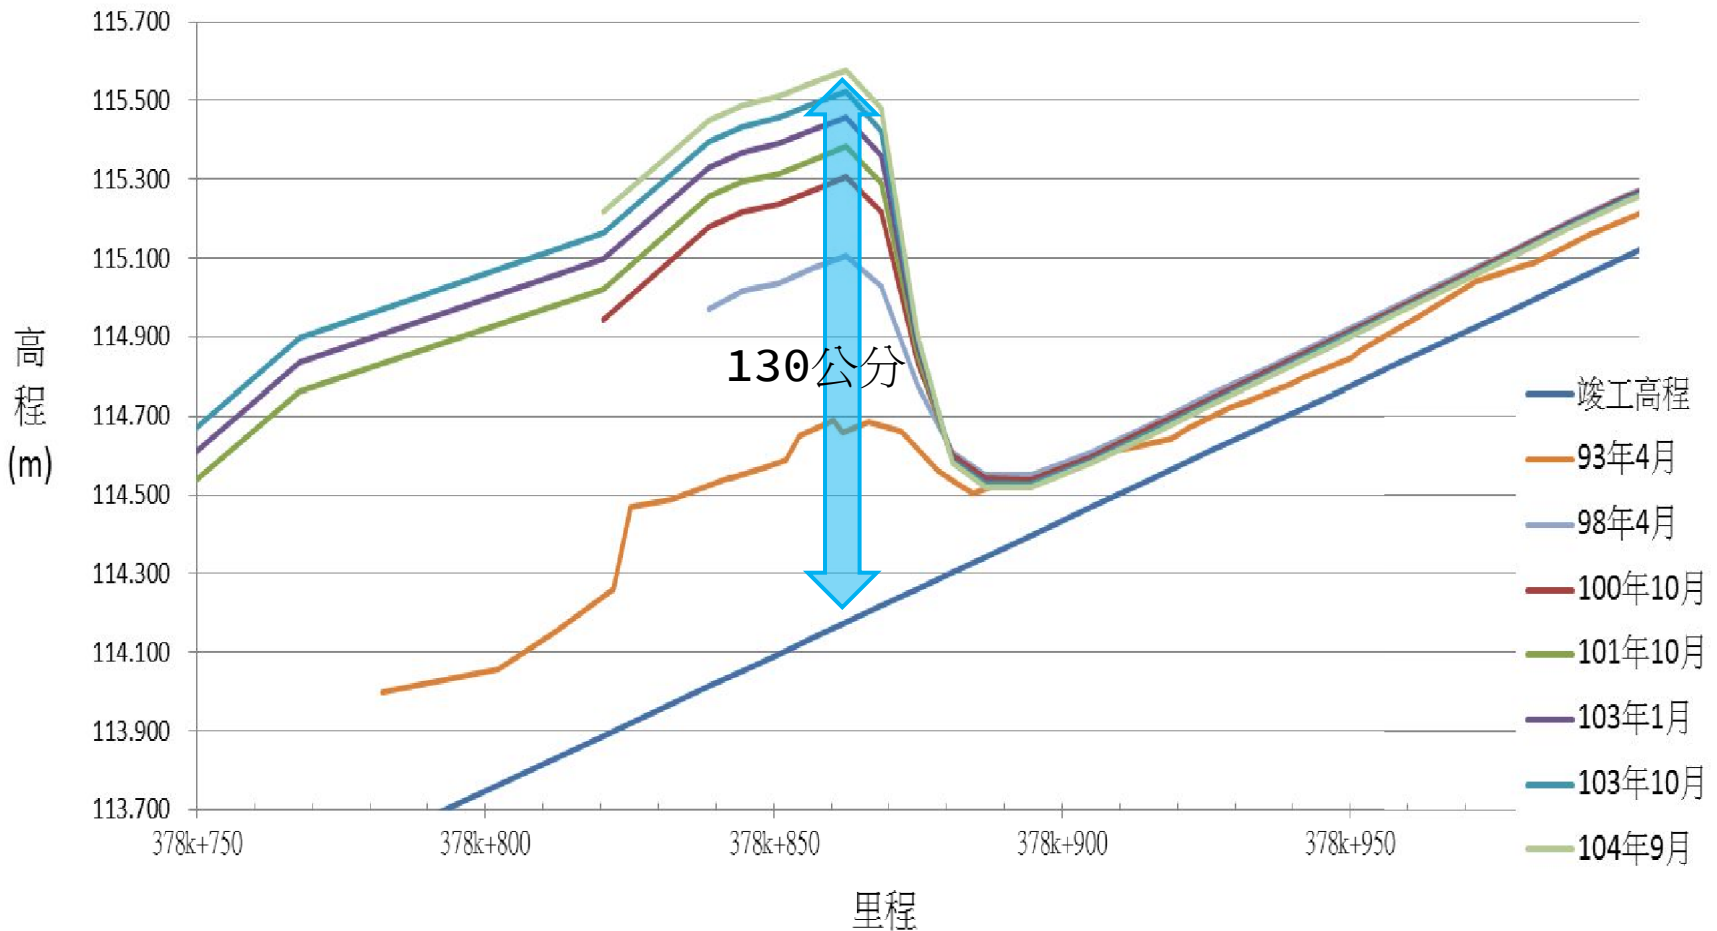
道路縱斷面實測比較

依監測資料，A2橋台-北洞口路段每年約抬升8cm，田寮3號高架橋亦位於抬升地盤上。

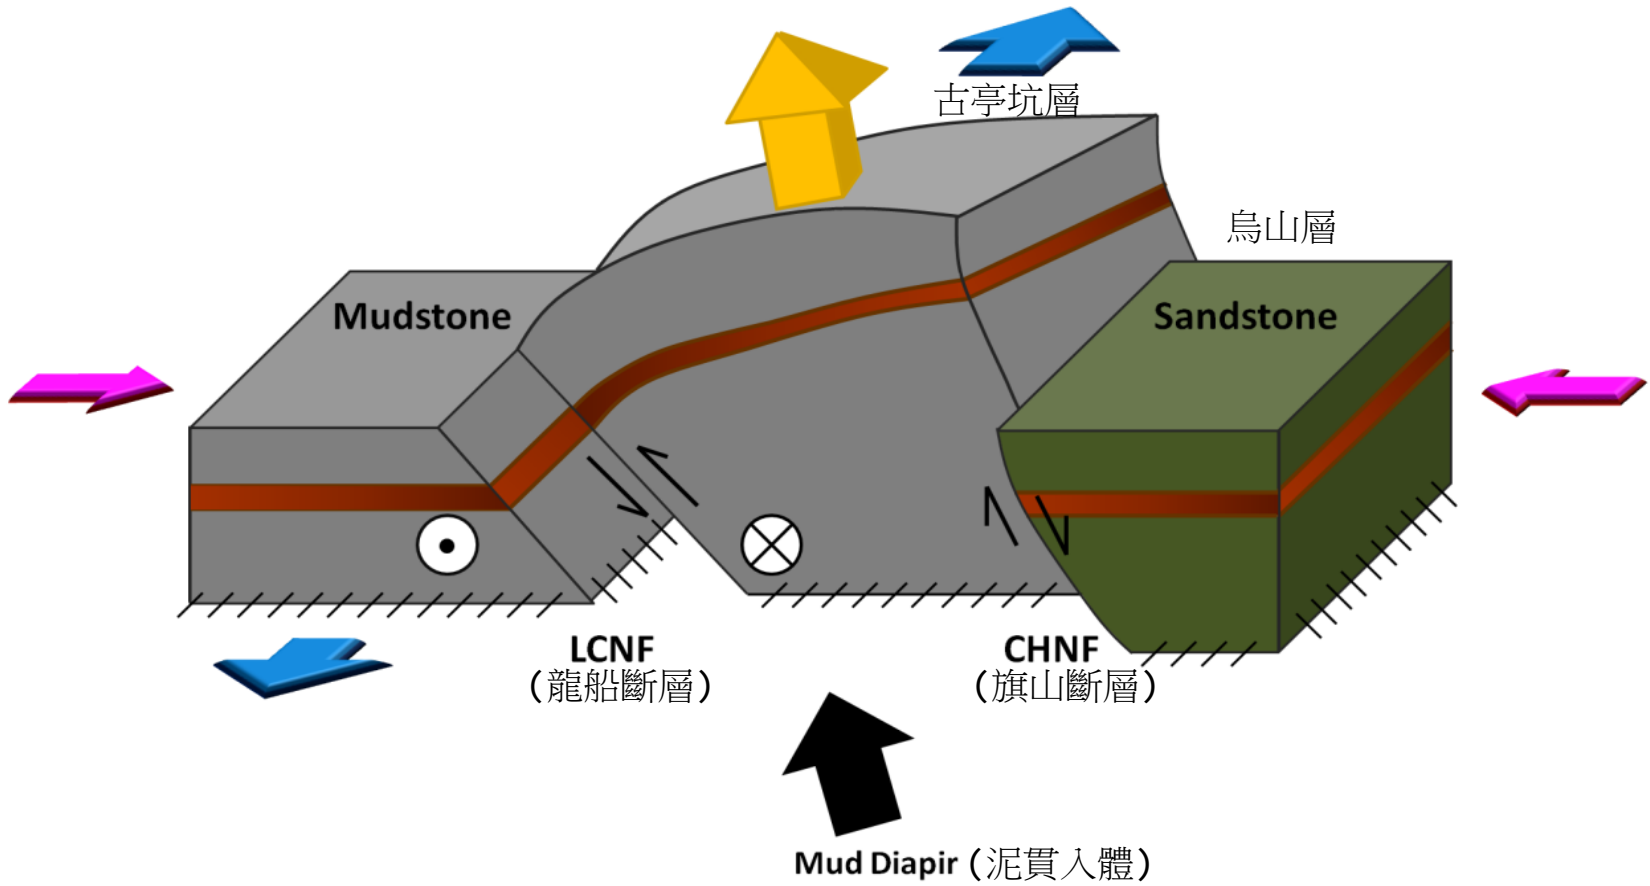
工址變位機制評估 區域

- 工址位於烏山層、古亭坑層交界面附近，加上旗山斷層、龍船斷層，岩性分布變化大，軟弱處應力集中
- 泥岩及斷層泥受側向(水平向)圍壓產生軸向(垂直向)變位

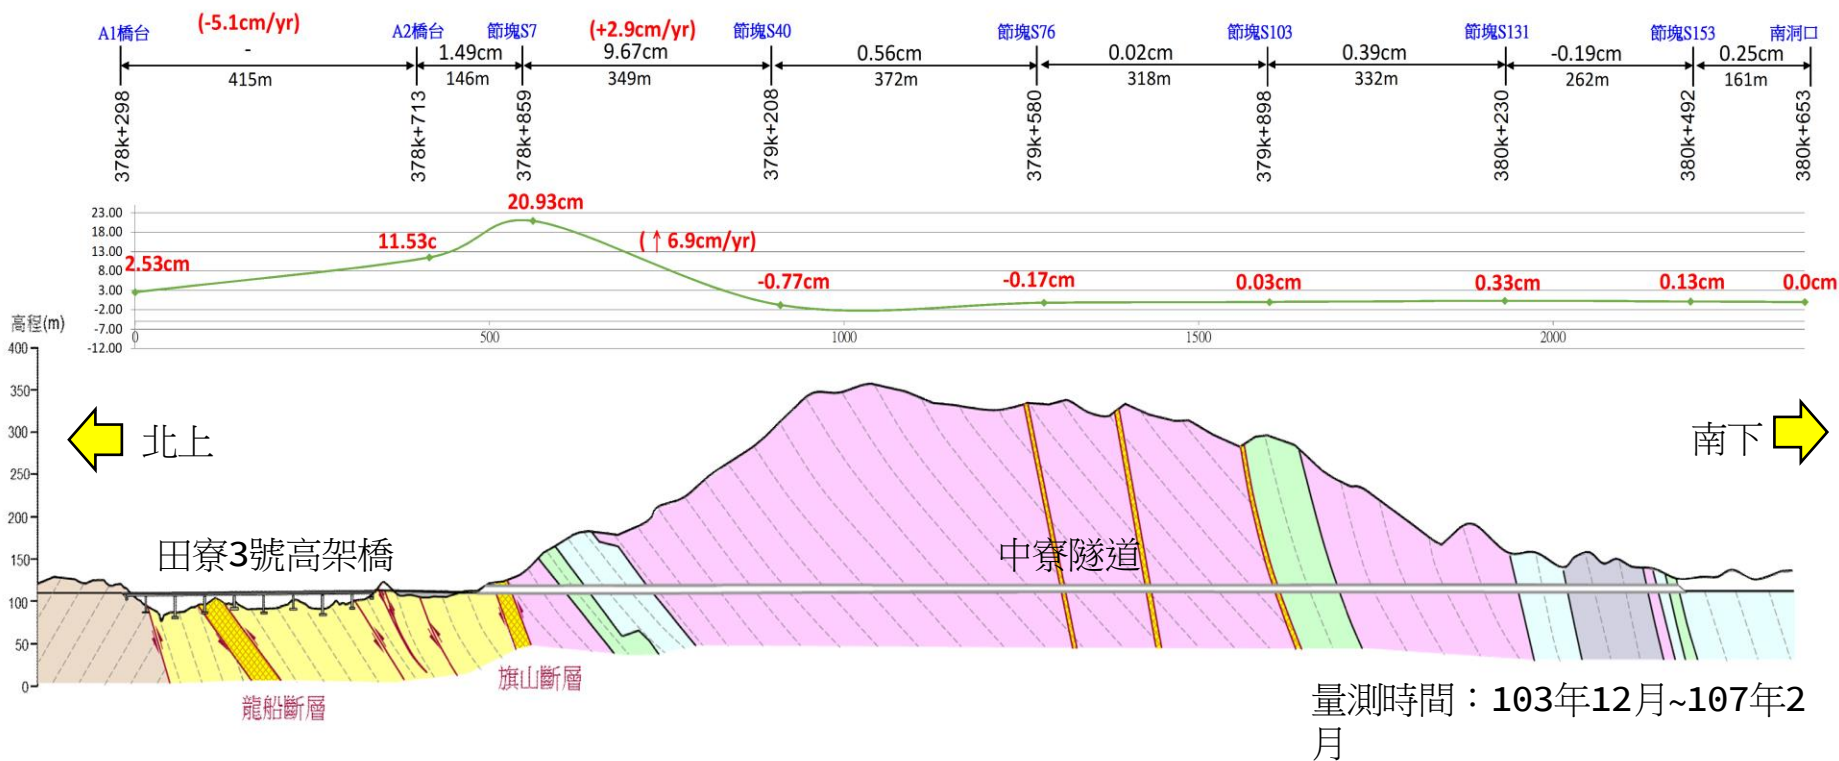
導線/水準測量

- 北洞口持續抬升趨勢不變，抬升速率約6.9cm/年
- 田寮三號高架橋持續擠壓，擠壓速率約5.1cm/年

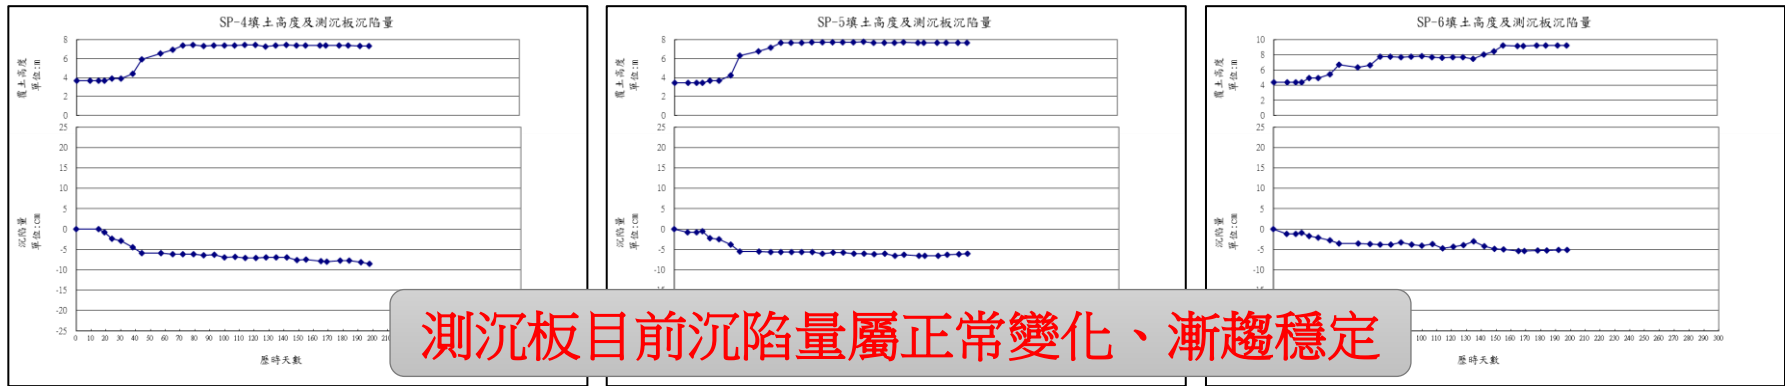
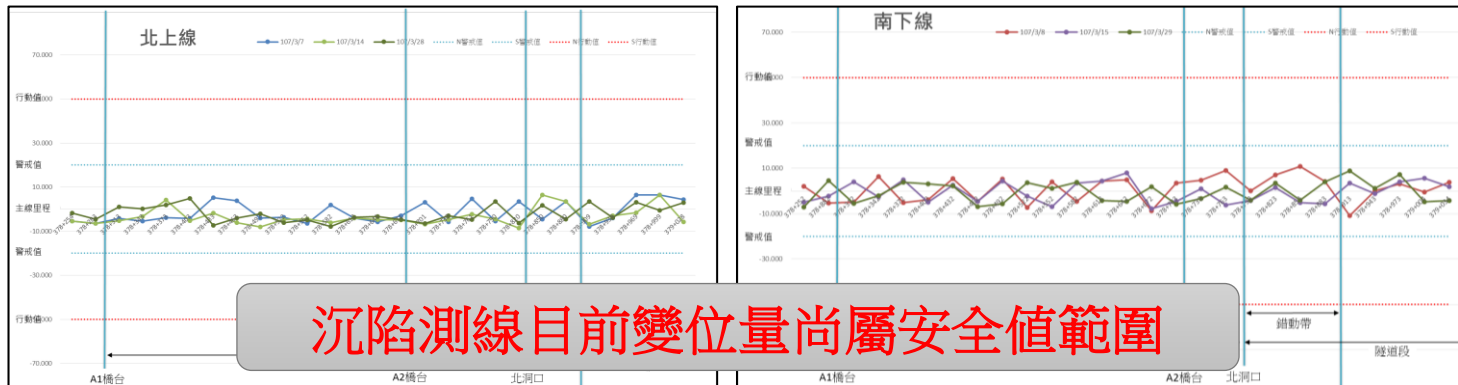
路堤測沉板

依據監測數據研判目前變位尚無明顯異常變化。

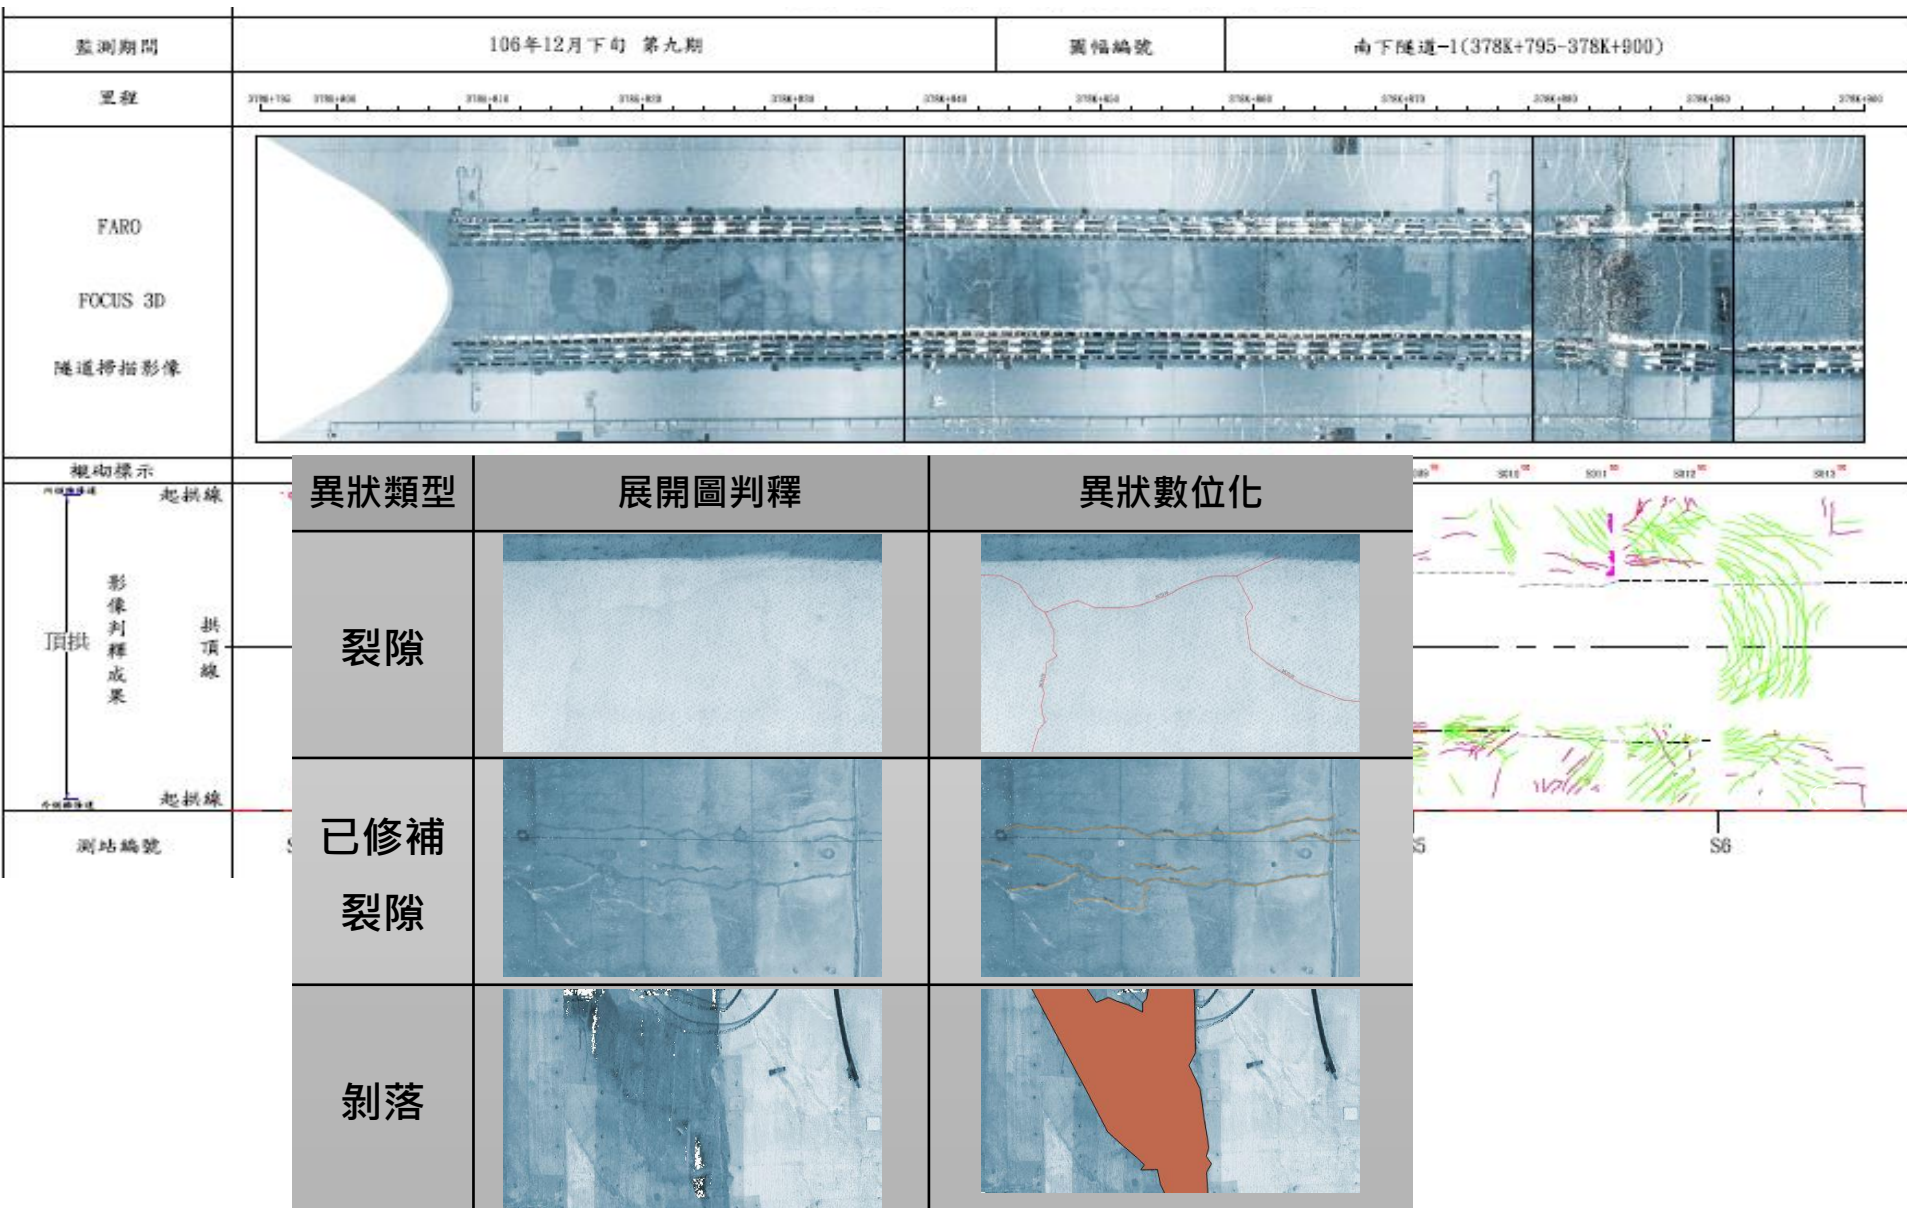
異狀變化判釋與分析

1. 每測站掃描範圍**20公尺**，南下及北上各有**10處**測站
2. 變位觀察**無異常變化**
3. 裂縫觀察**無異常變化**
