圖1 地質與地震事件

圖2 中寮隧道北口路段路面測量

圖3 鋪面養護策略

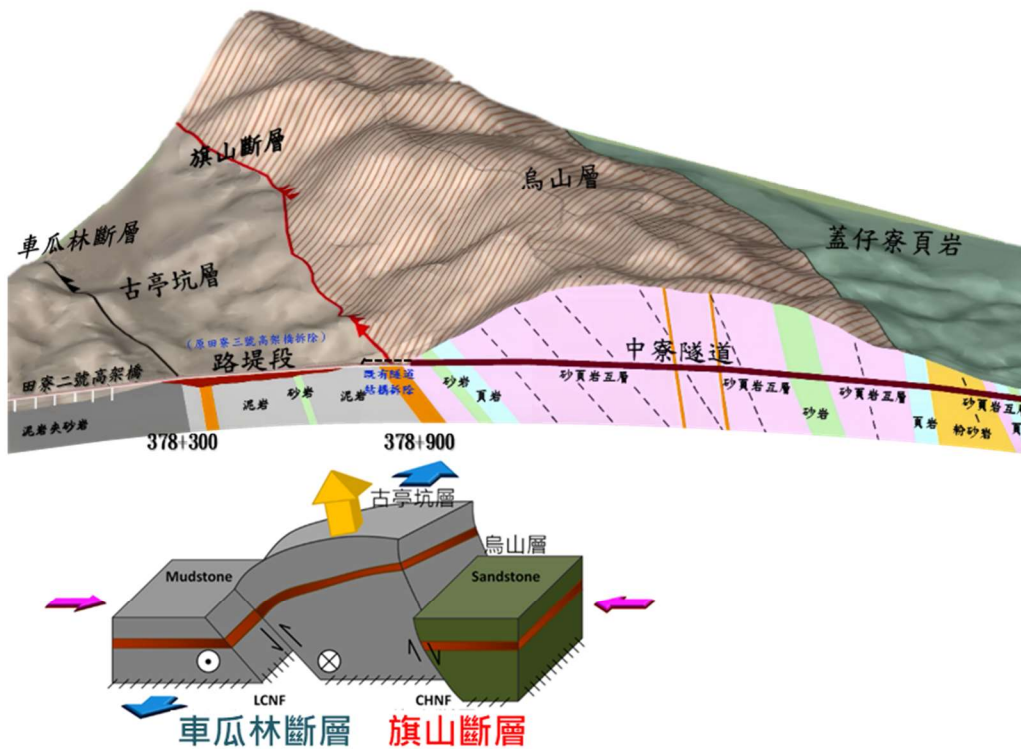
- 因應地質特殊性定期辦理大地變位監測及巡檢作業

斷層間地表變形速率

垂直抬升量:8公分 / 年

水平壓縮量:6公分 / 年

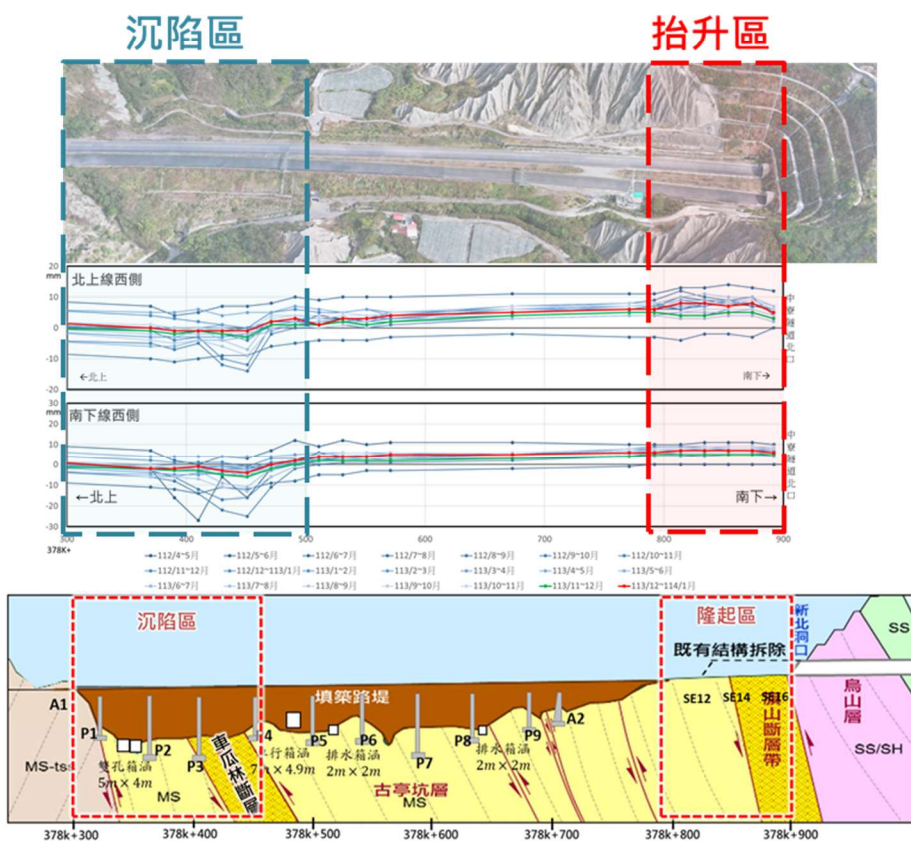
■ 沉陷區(378k+298-600)

路堤土石方屬於受壓材料，當變形產生張力區時，比較容易同時造成張力裂縫或土方鬆弛，如果又有水滲入影響，就雪上加霜。

■ 抬升區(378k+700-900)

- 每年路面抬升量約8公分，隧道洞口因路面隆起產生路面高差。
- 每年須以路面刨鋪方式辦理道路養護維修工作，以維持縱坡線形。
- 由於路面持續刨除，使既有35公分鋪面厚度逐年減少，亟需改善。
