# 北區職業安全衛生中心 營造業災害案例彙編

## 一、重大職業災害

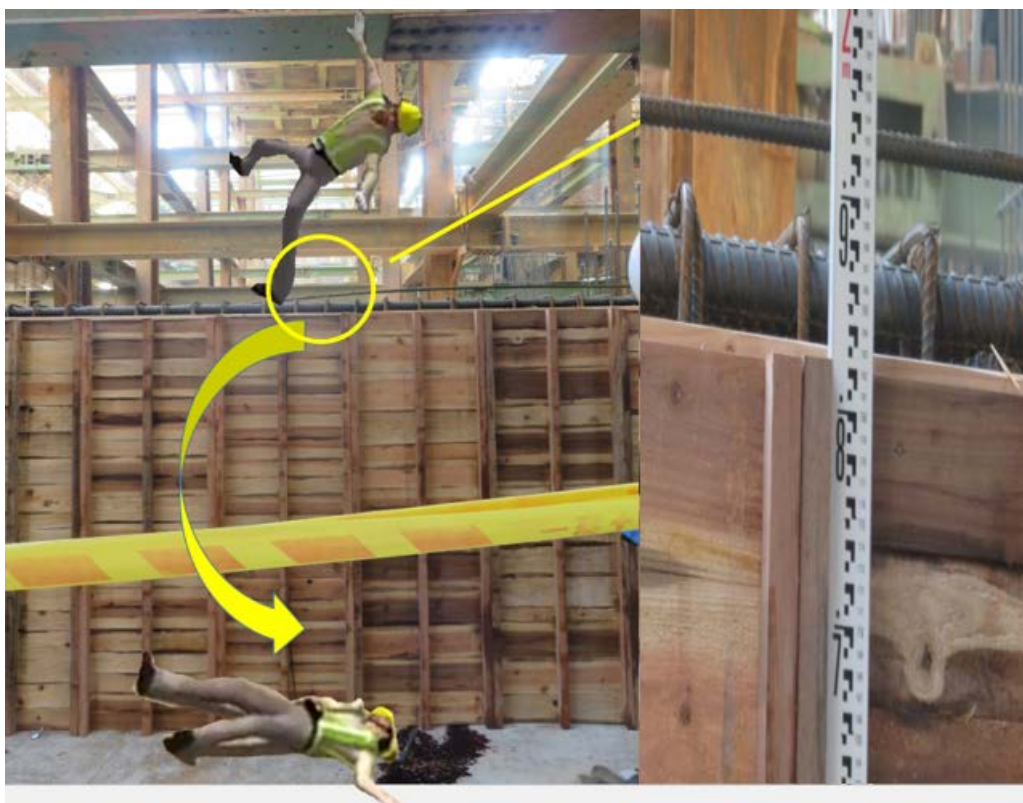
(一)直接原因：自高度 1.9 公尺之筏式基礎地梁鋼筋結構頂面墜落至基礎板地面。

- 1、對於勞工利用鋼筋結構作為通道時，表面未鋪以木板，使能安全通行。
- 2、對於勞工於高差超過 1.5 公尺以上之場所作業，未設置能使勞工安全上下之設備。
- 3、未提供適當安全帽並使其正確戴用。

地梁頂部至基礎地面高差經量測約為 1.9 公尺。

(二)雇主對於從事鋼筋混凝土之作業，應依下列規定辦理：一、…。三、利用鋼筋結構作為通道時，表面應鋪以木板，使能安全通行。…(營造安全衛生設施標準第 129 條第 3 款暨職業安全衛生法第 6 條第 1 項)

(三)雇主對勞工於高差超過 1.5 公尺以上之場所作業時，應設置能使勞工安全上下之設備。(職業安全衛生設施規則第 228 條暨職業安全衛生法第 6 條)

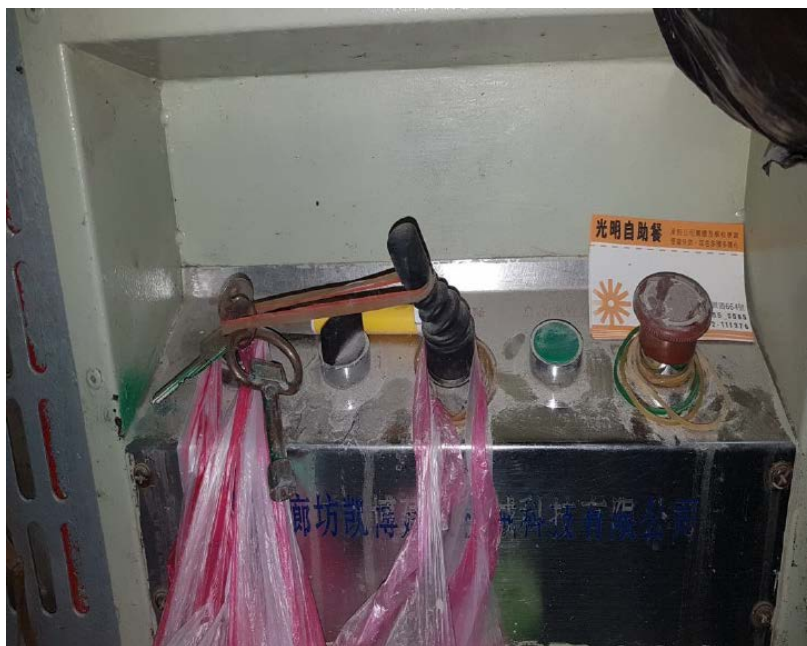
於操作車廂用橡皮筋固定控制車廂上下之左(上行)右(下行)撥桿，而不需於車廂上下行間一直用手接觸撥桿操作。

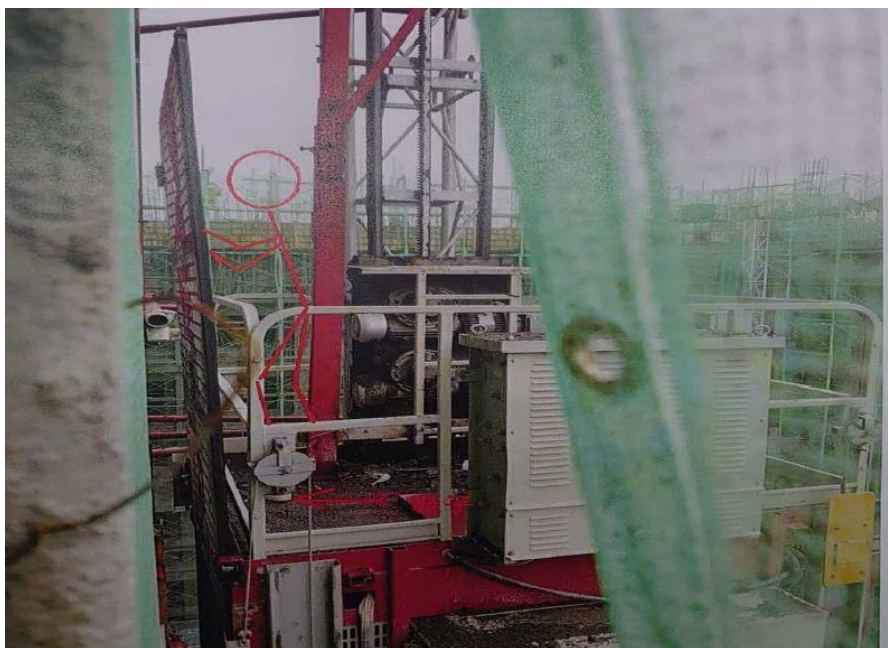
(一)直接原因：自 9 樓營建用升降機車廂頂護欄上墜落至 1 樓地面致死（墜落高度約 34 公尺）。

2、 營建用升降機救出口封蓋連鎖停止裝置失效。

罹災者可能站在車廂頂護欄上的第2層欲將車廂門往下壓當門一關好營建用升降機就正常啟動往上行駛墜落發生意外。

(一)雇主對於在高度二公尺以上之高處作業，勞工有墜落之虞者，應使勞工確實使用安全帶、安全帽及其他必要之防護具。（職業安全衛生規則第 281 條第 1 項暨職業安全衛生法第 6 條第 1 項）

(二)雇主對於升降機之終點極限開關、緊急停止裝置及其他安全裝置，應維持其效能。（起重升降機具安全規則第 77 條第 1 項暨職業安全衛生法第 6 條第 1 項）

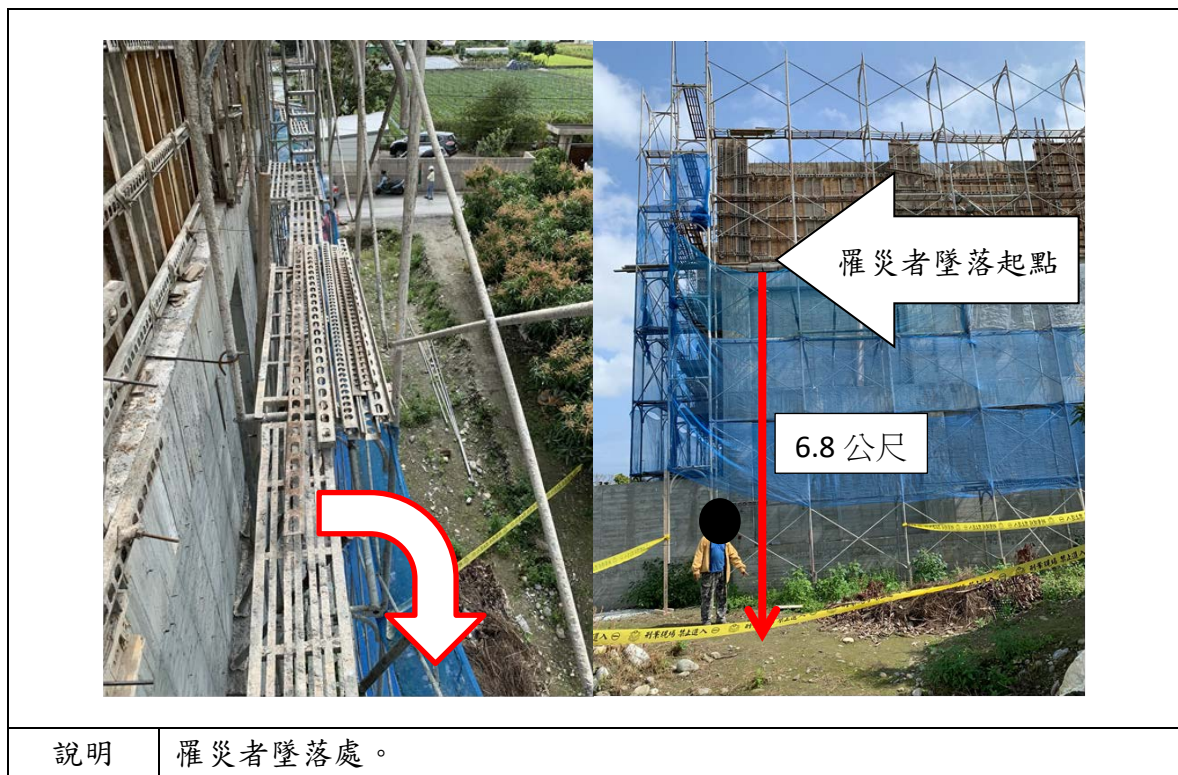
109 年 2 月 6 日罹災者於連棟第 A10 戶西側外牆第 5 層施工架上從事模板作業時，因施工架踏板未滿鋪（僅鋪設 1 片 0.3 公尺寬度之踏板，未滿鋪處為 1.8 公尺×0.4 公尺）且外側未設置下拉桿形成開口，致罹災者墜落地面，雙側肋骨多處骨折重傷送醫不治死亡。

（一）直接原因：自高度 6.8 公尺之外牆施工架工作臺外側開口墜落至地面。

1、對於高度 2 公尺以上之施工架開口部分場所作業，勞工有遭受墜落危險之虞，未於該處設置護欄、護蓋或安全網等防護措施。

2、使勞工於高度 2 公尺以上施工架上從事作業時，未針對工作臺設置寬度未在 40 公分以上及未鋪滿密接之踏板。

（一）雇主對於高度 2 公尺以上之…開口部分…等場所作業，勞工有遭受墜落危險之虞者，應於該處設置護欄、護蓋或安全網等防護設備。（營造安全衛生設施標準第 19 條第 1 項暨職業安全衛生法第 6 條第 1 項）

（二）雇主使勞工於高度二公尺以上施工架上從事作業時，應依下列規定辦理：  
一、…。二、工作臺寬度應在四十公分以上並鋪滿密接之踏板，其支撐點應有二處以上，並應綁結固定，使其無脫落或位移之虞，踏板間縫隙不得大於三公分。（營造安全衛生設施標準第 48 條第 1 項第 2 款暨職業安全衛生法第 6 條第 1 項）

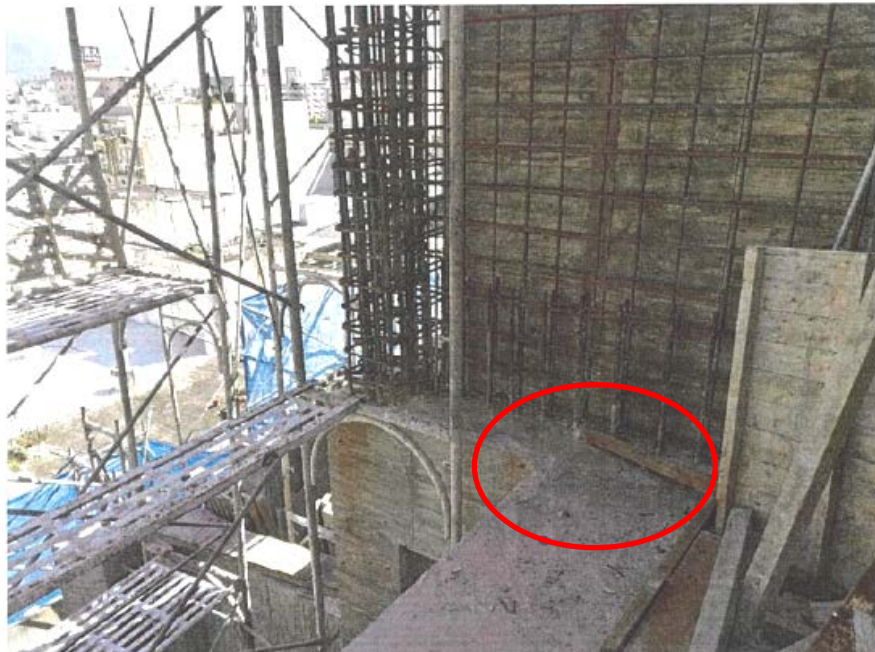
當日事故現場照片

(一)直接原因：自高差 6.6 公尺之 B 棟屋突 2 樓雨遮邊緣開口墜落到 5 樓屋頂地面。

1、高度 2 公尺以上之屋突 2 樓雨遮邊緣開口部分，未設置護欄或安全網等防護設備。

事業單位所提供之肇災當日現況照片（B棟屋突2樓雨遮處），研判罹災者墜落時之作業處（如照片紅色圓圈）。

(一)雇主對於高度 2 公尺以上之…、開口部分、…等場所作業，勞工有遭受墜落危險之虞者，應於該處設置護欄、護蓋或安全網等防護設備。(營造安全衛生設施標準第 19 條第 1 項暨職業安全衛生法第 6 條第 1 項)

(二)雇主對於進入營繕工程工作場所作業人員，應提供適當安全帽，並使其正確戴用。(營造安全衛生設施標準第 11-1 條暨職業安全衛生法第 6 條第 1 項)

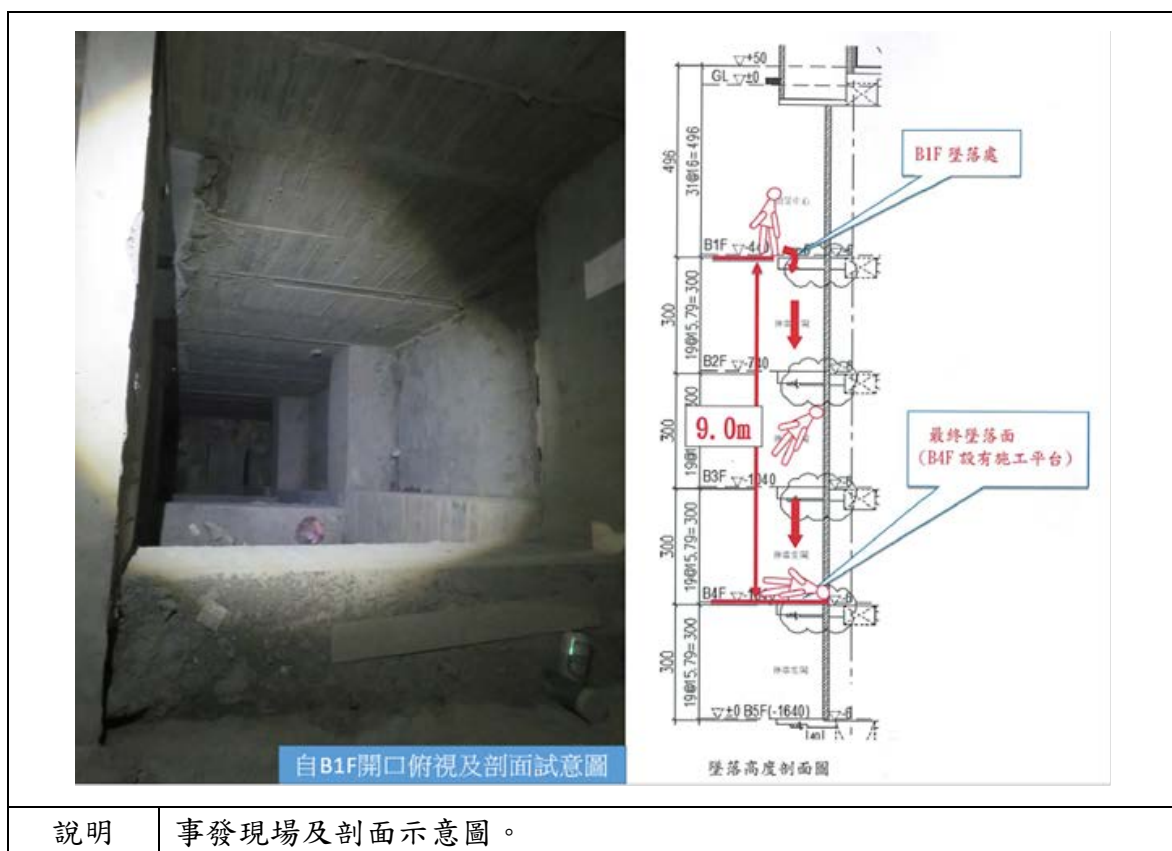
(一)直接原因：自高度 9 公尺之地下室 1 樓通風管道間開口邊緣墜落至地下室 4 樓施工架踏板上。

1、對於高度 2 公尺以上之地下室 1 樓排風管道開口邊緣處，未依規定設置護欄。

2、雇主對於高度 2 公尺以上之勞工工作場所，未保持其適當照明。

(一)雇主對於高度 2 公尺以上之…、開口部分、…等場所作業，勞工有遭受墜落危險之虞者，應於該處設置護欄、護蓋或安全網等防護設備。(營造安全衛生設施標準第 19 條第 1 項暨職業安全衛生法第 6 條第 1 項)

(二)雇主對於下列場所之照明設備，應保持其適當照明，遇有損壞，應即修復：一、…。四、高度二公尺以上之勞工作業場所。…。(職業安全衛生設施規則第 314 條第 4 款暨職業安全衛生法第 6 條第 1 項)

(三)雇主對於勞工有墜落危險之場所，應設置警告標示，並禁止與工作無關之人員進入。(職業安全衛生設施規則第 232 條暨職業安全衛生法第 6 條第 1 項)

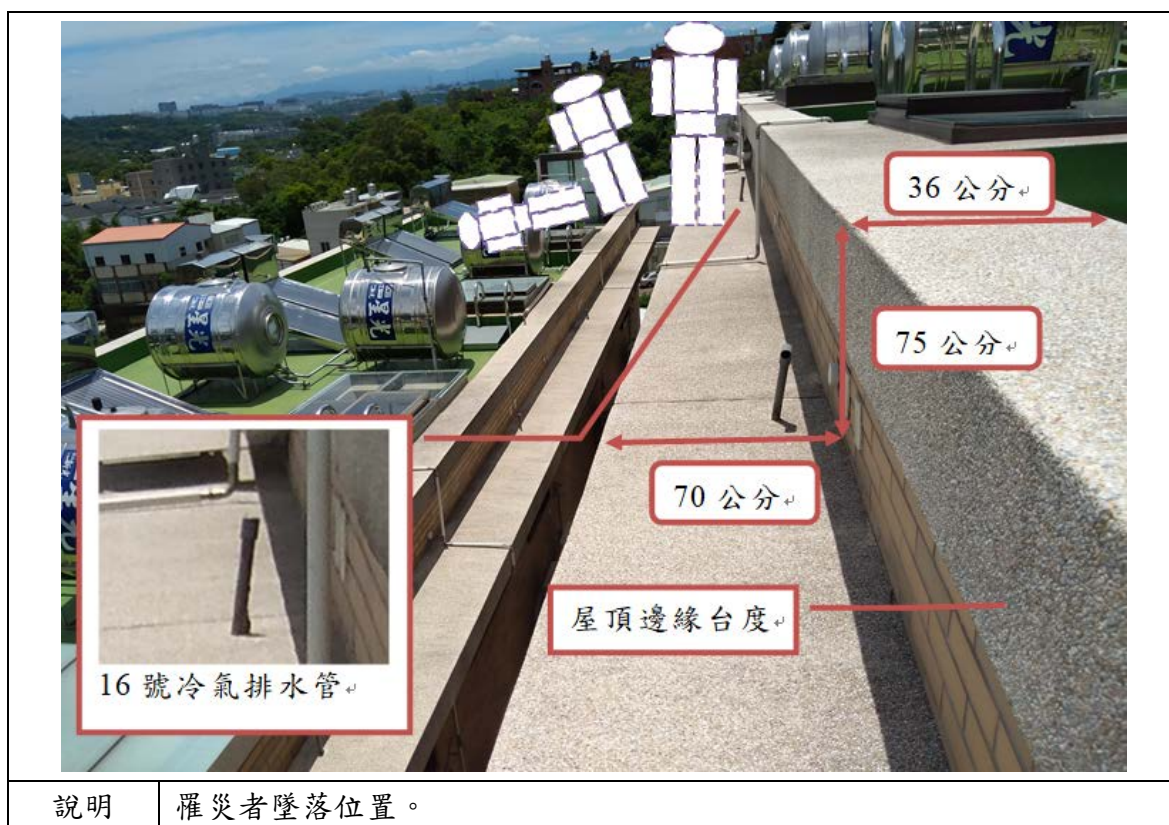
(一)直接原因：自屋頂邊緣雨遮處墜落（墜落高度約 15.05 公尺）。

1、高度 2 公尺以上之屋頂場所作業，未採取使勞工使用安全帶等防止墜落之措施。

(一)雇主設置前項設備有困難，或因作業之需要臨時將護欄、護蓋或安全網等防護設備拆除者，應採取使勞工使用安全帶等防止墜落致勞工遭受危險之措施。(營造安全衛生設施標準第 19 條第 2 項暨職業安全衛生法第 6 條第 1 項)

(二)雇主使勞工從事屋頂作業時，應指派專人督導，並依下列規定辦理：一、因屋頂斜度、屋面性質或天候等因素，致勞工有墜落、滾落之虞者，應採取適當安全措施。(營造安全衛生設施標準第 18 條第 1 項第 1 款暨職業安全衛生法第 6 條第 1 項)

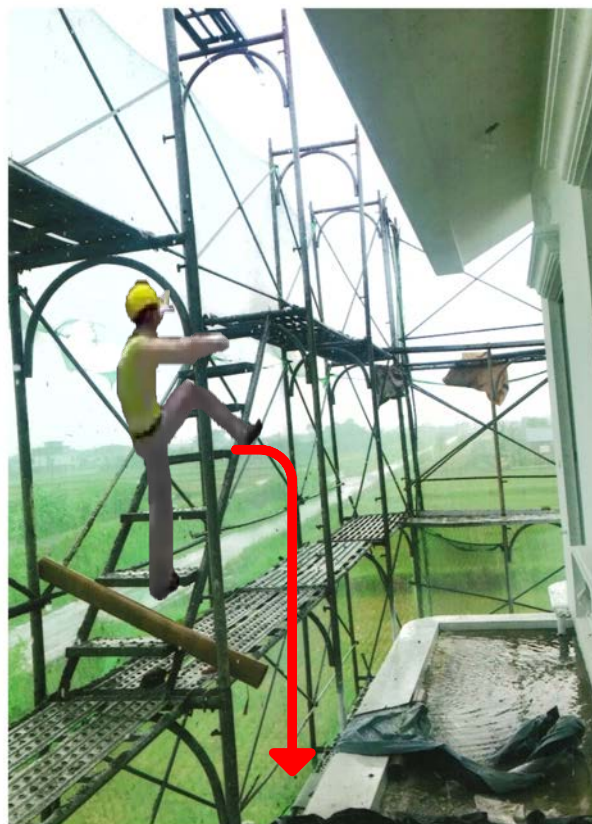
（一）直接原因：罹災者自施工架第 3 層架階梯內側開口墜落至地面（墜落高度約 6 公尺）。

1、於高度 2 公尺以上之施工架內側開口未設護欄或護蓋。

罹災者不慎自第3層施工架階梯內側墜落，墜落處施工架工作台及階梯內側均未設交叉拉桿及下拉桿防護，距地面高度約6公尺（施工架與2樓陽台橫向間距50公分）。

雇主對於高度二公尺以上之…階梯…等場所作業，勞工有遭受墜落危險之虞者，應於該處設置護欄…等防護設備。雇主設置前項設施有困難，或因作業之需要臨時將護欄、護蓋或安全網等防護設備拆除者，應採取使勞工使用安全帶等防止墜落致勞工遭受危險之措施。（營造安全衛生設施標準第 19 條暨職業安全衛生法第 6 條第 1 項）

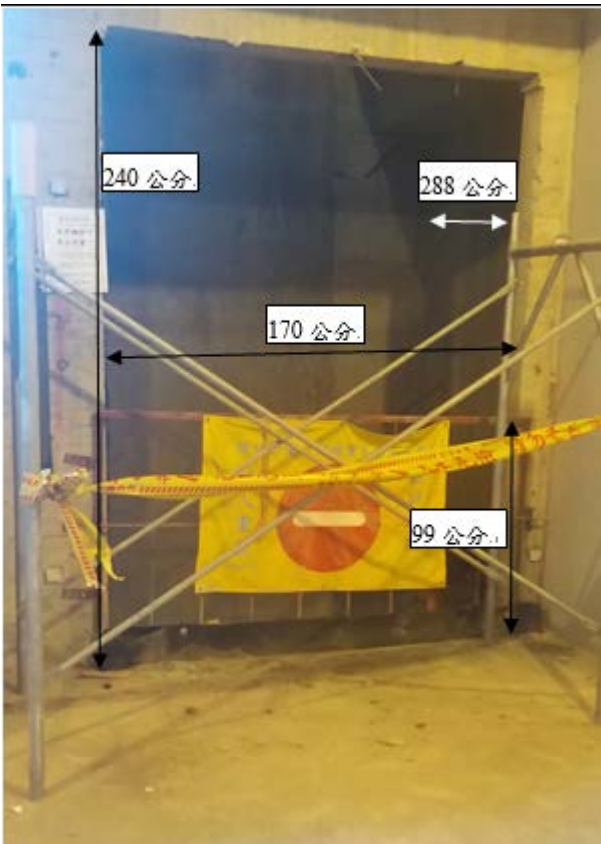
(一)直接原因：自建物 2 樓電梯井開口處墜落至地下室 2 樓電梯機坑(墜落高度約 10.4 公尺)。

高度 2 公尺以上之電梯井開口從事高處作業，未採取使勞工使用安全帶等防止墜落之措施。

| 說明 | 2樓電梯井（肇災當時為開啟狀況，因避免後續有墜落之點，故予以關閉），柵門高度 99 公分，電梯井高度 240 公分，寬度 170 公分，深度 288 公分。 |

雇主對於在高度二公尺以上之高處作業，勞工有墜落之虞者，應使勞工確實使用安全帶、安全帽及其他必要之防護具。(職業安全衛生設施規則第 281 條第 1 項暨職業安全衛生法第 6 條第 1 項)

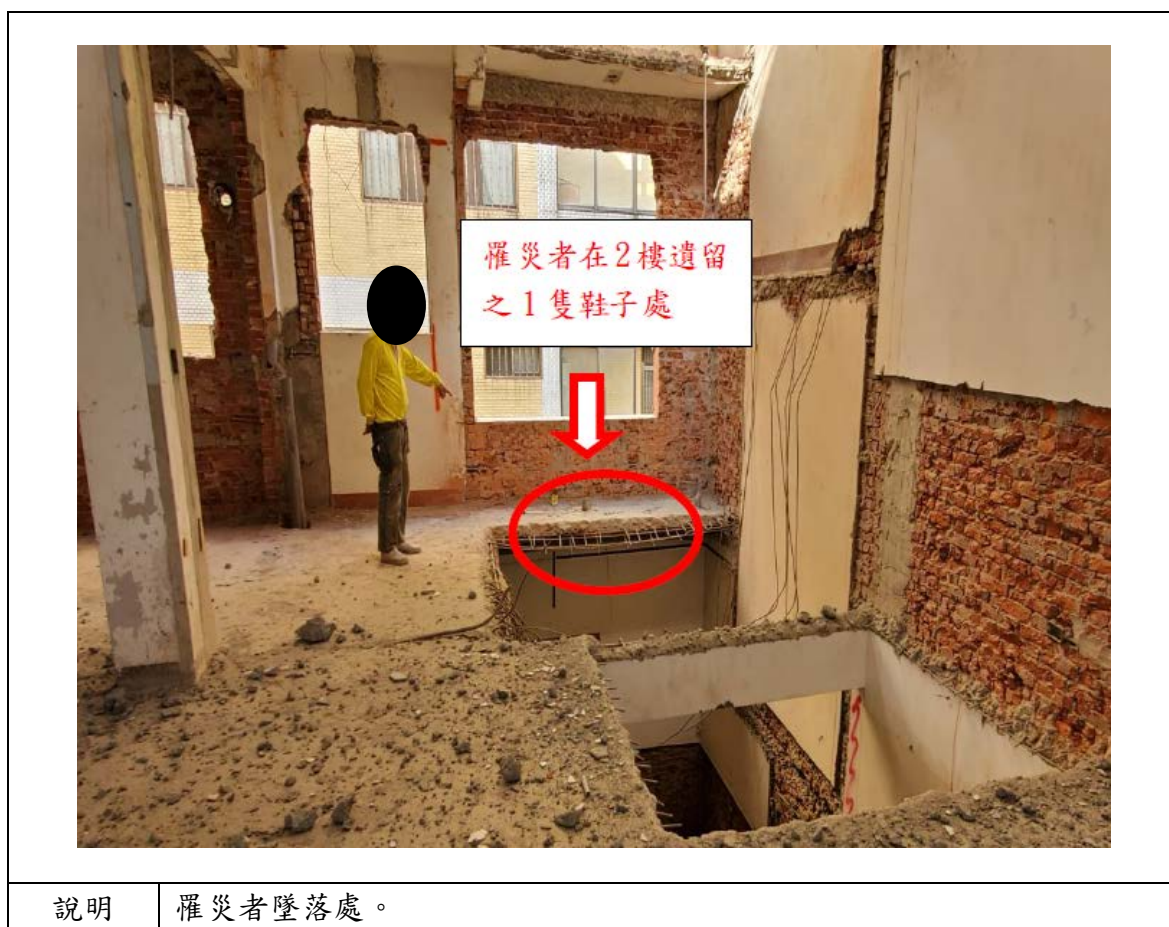
(一)直接原因：自高度約 3.6 公尺之 2 樓樓板開口處墜落至 1 樓樓板。

1、高度 2 公尺以上之開口部分未設置護欄、護蓋或安全網等防護設備。

(一)雇主對於高度二公尺以上之…、開口部分、…等場所作業，勞工有遭受墜落危險之虞者，應於該處設置護欄、護蓋或安全網等防護設備。(營造安全衛生設施標準第 19 條第 1 項暨職業安全衛生法第 6 條第 1 項)

(二)雇主對於進入營繕工程工作場所作業人員，應提供適當安全帽，並使其正確戴用。(營造安全衛生設施標準第 11 條之 1 暨職業安全衛生法第 6 條第 1 項)

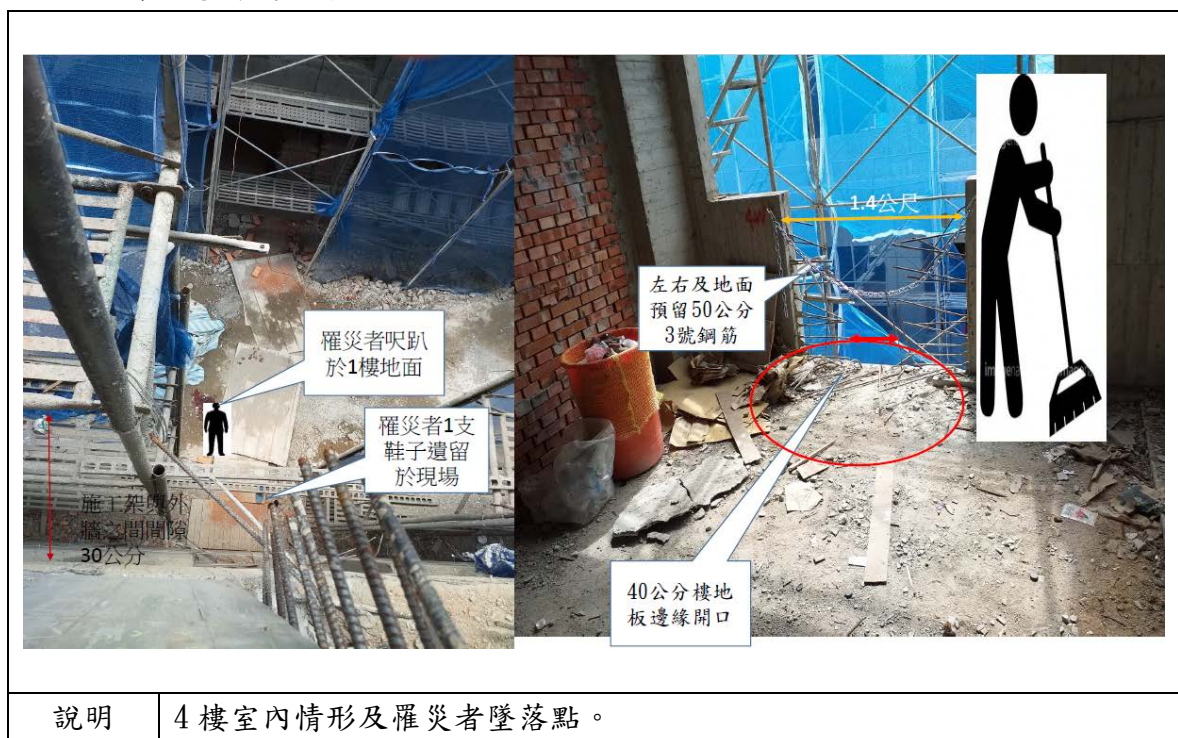
（一）直接原因：自高度 9.6 公尺之 4 樓樓地板邊緣開口墜落到地面。

1、高度 2 公尺以上之 4 樓寬度 40 公分樓板邊緣開口，未設置護欄、護蓋或安全網等防護設備。

（一）雇主對於高度 2 公尺以上之屋頂、鋼樑、開口部分、階梯、樓梯、坡、工作臺、擋土牆、擋土支撐、施工構臺、橋樑墩柱及橋樑上部結構、橋臺等場所作業，勞工有遭受墜落危險之虞者，應於該處設置護欄、護蓋或安全網等防護設備。（營造安全衛生設施標準第 19 條第 1 項暨職業安全衛生法第 6 條第 1 項）

（二）雇主對於進入營繕工程工作場所作業人員，應提供適當安全帽，並使其正確戴用。（營造安全衛生設施標準第 11 條第 1 項暨職業安全衛生法第 6 條第 1 項）

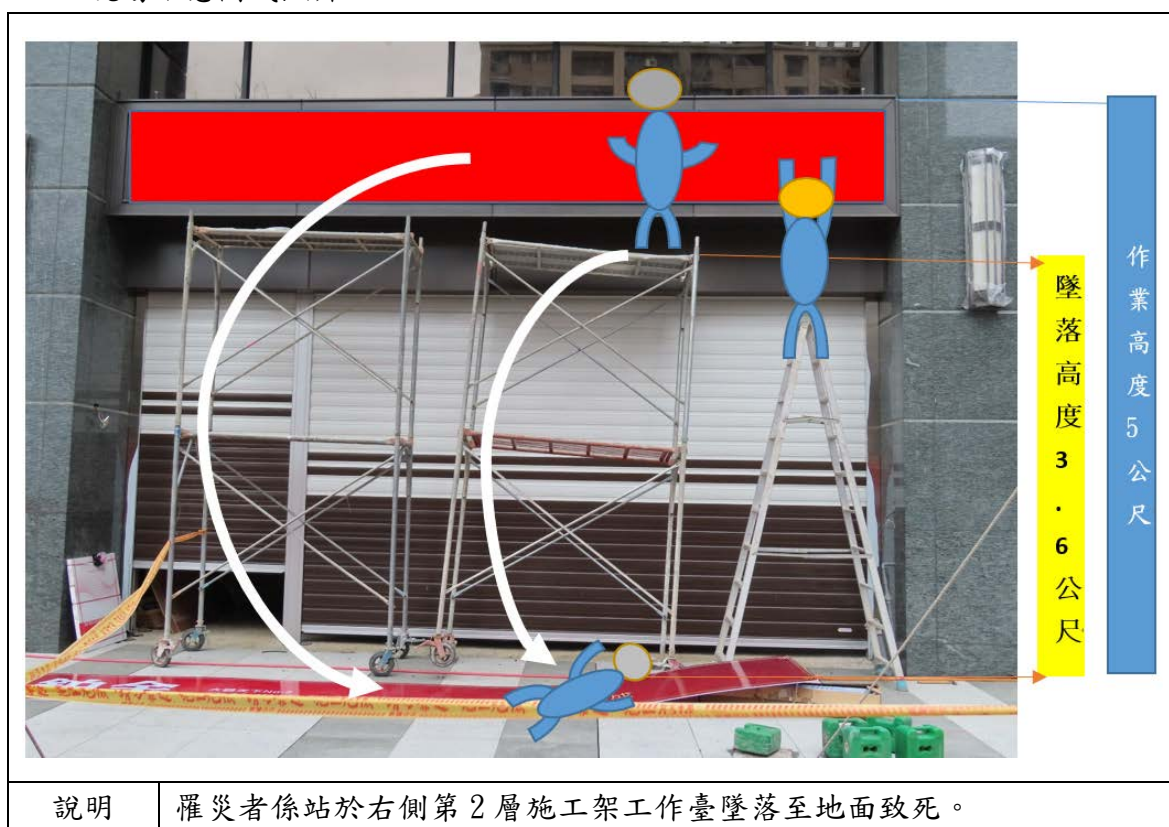
（一）直接原因：罹災者自高度約 3.6 公尺的施工架工作台外側墜落。

1、於高度 2 公尺以上之施工架工作臺開口部分未設有護欄。

3、移動式施工架腳輪未有效固定。

4、施工架未以斜撐材作適當而充分之支撐。

（一）雇主對於鋼管施工架之設置，應依下列規定辦理：一、…三、裝有腳輪之移動式施工架，勞工作業時，其腳部應以有效方法固定之…（營造安全衛生設施標準第 59 條第 3 款暨職業安全衛生法第 6 條第 1 項）

（二）雇主為維持施工架及施工構臺之穩定，應依下列規定辦理：一、…二、以斜撐材作適當而充分之支撐…（營造安全衛生設施標準第 45 條第 2 款暨職業安全衛生法第 6 條第 1 項）

（三）雇主對於高度二公尺以上之…工作臺…等場所作業，勞工有遭受墜落危險

之虞者，應於該處設置護欄、護蓋或安全網等防護設備。（營造安全衛生設施標準第 19 條第 1 項暨職業安全衛生法第 6 條第 1 項）

（四）雇主對於進入營繕工程工作場所作業人員，應提供適當安全帽，並使其正確戴用（營造安全衛生設施標準第 11-1 條暨職業安全衛生法第 6 條第 1 項）

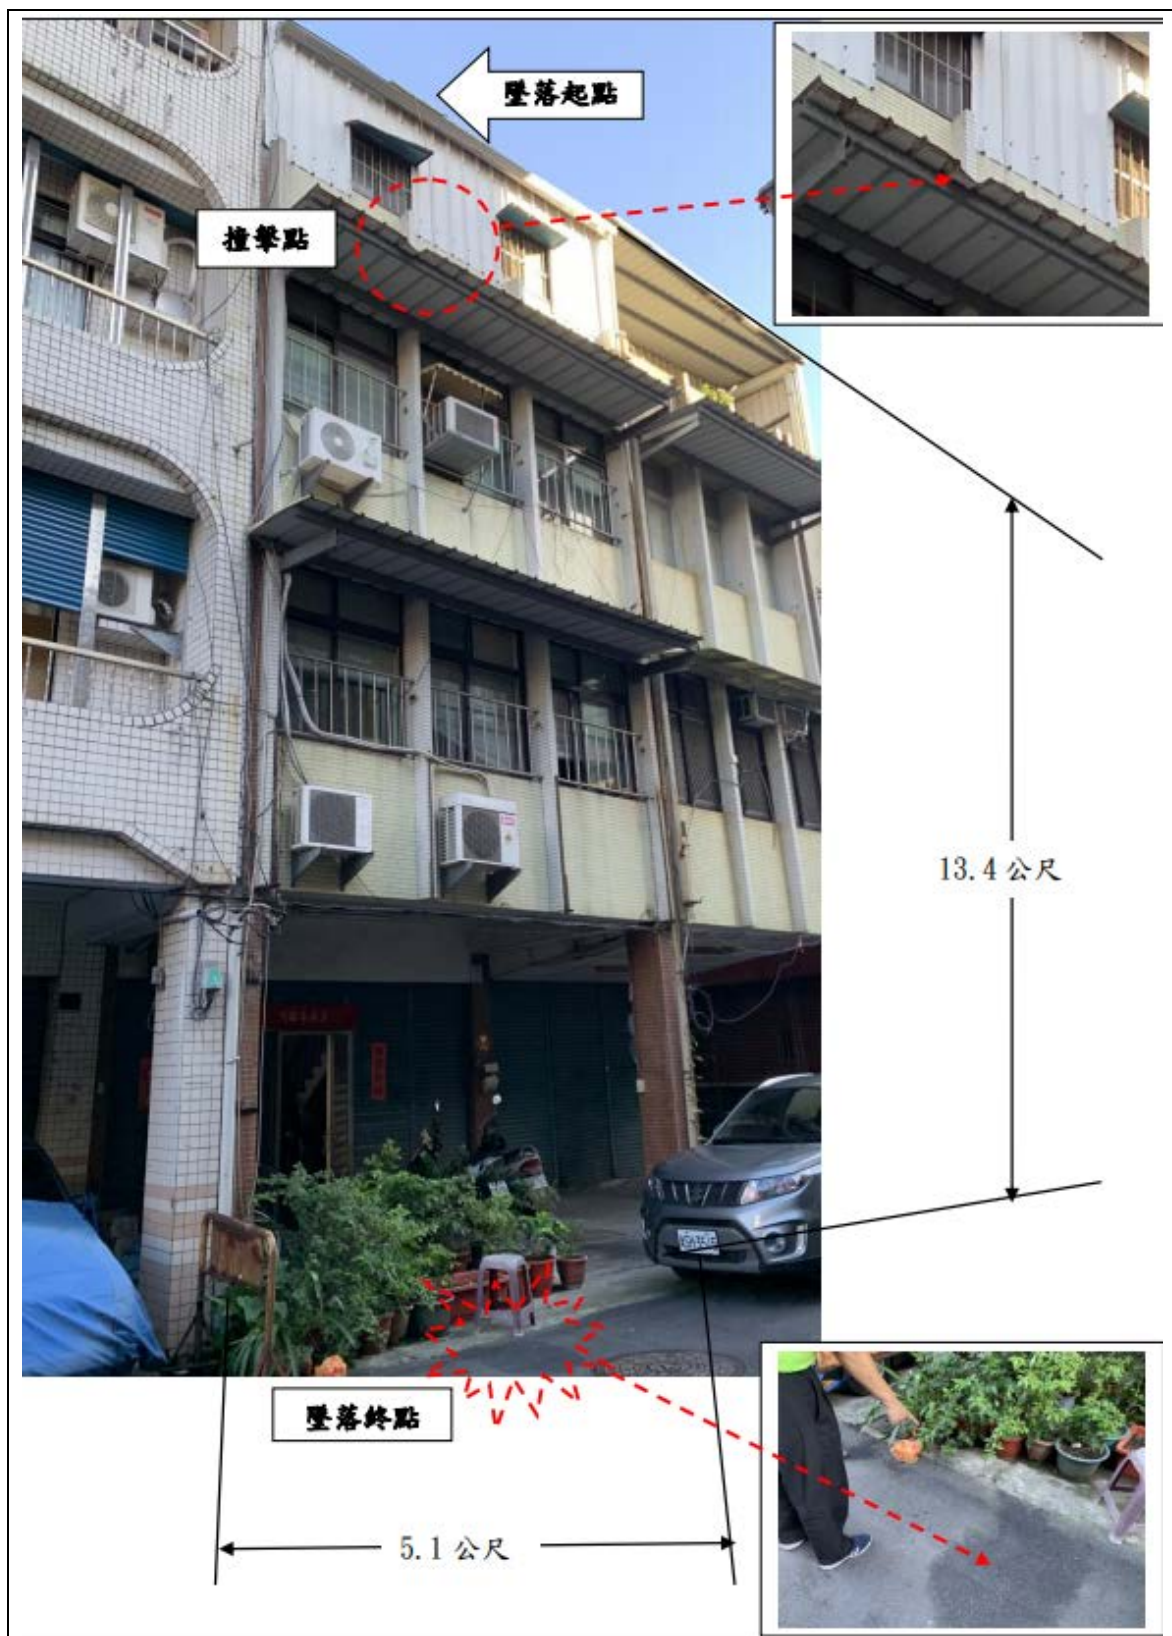
(一)直接原因：自高度約 13.4 公尺之 4 樓鐵皮屋頂邊緣墜落至地面。

罹災者墜落高度約 13.4 公尺，墜落過程中，明顯撞擊 3 樓前雨遮，造成前雨遮凹陷痕跡，罹災者墜落終點為建物 1 樓前門道路地面(如屋主所指)。

雇主對於在高度二公尺以上之高處作業，勞工有墜落之虞者。應使勞工確實使用安全帶、安全帽…。(職業安全衛生設施規則第 281 條第 1 項暨職業安全衛生法第 6 條第 1 項)

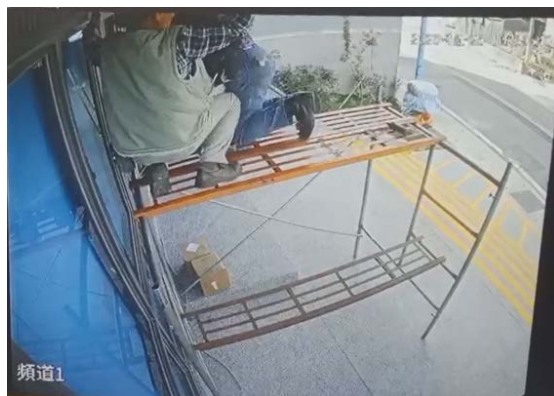
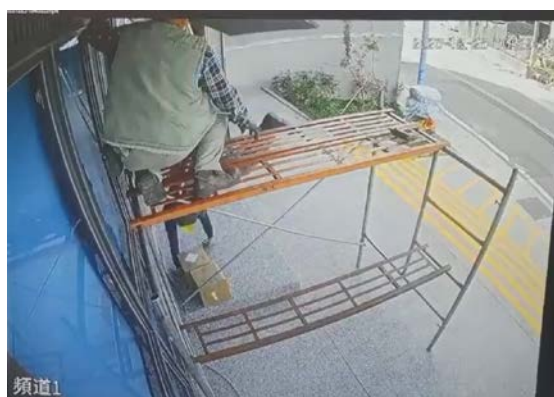
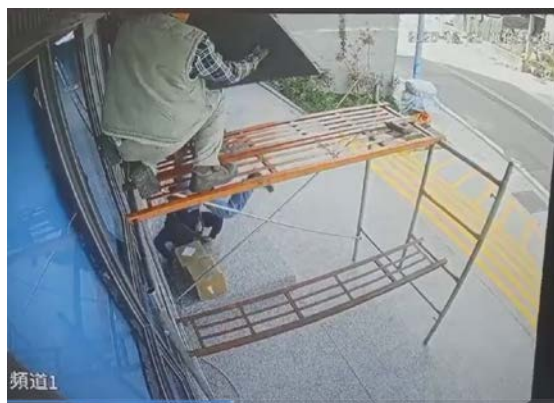
罹災者疑似重心不穩以頭朝下的方式墜落至地面。

（二）雇主對於勞工工作場所之通道、地板、階梯、坡道、工作台或其他勞工踩踏場所，應保持不致使勞工跌倒、滑倒、踩傷、滾落等之安全狀態，或採取必要之預防措施。（職業安全衛生設施規則第 21 條暨職業安全衛生法第 6 條第 1 項）

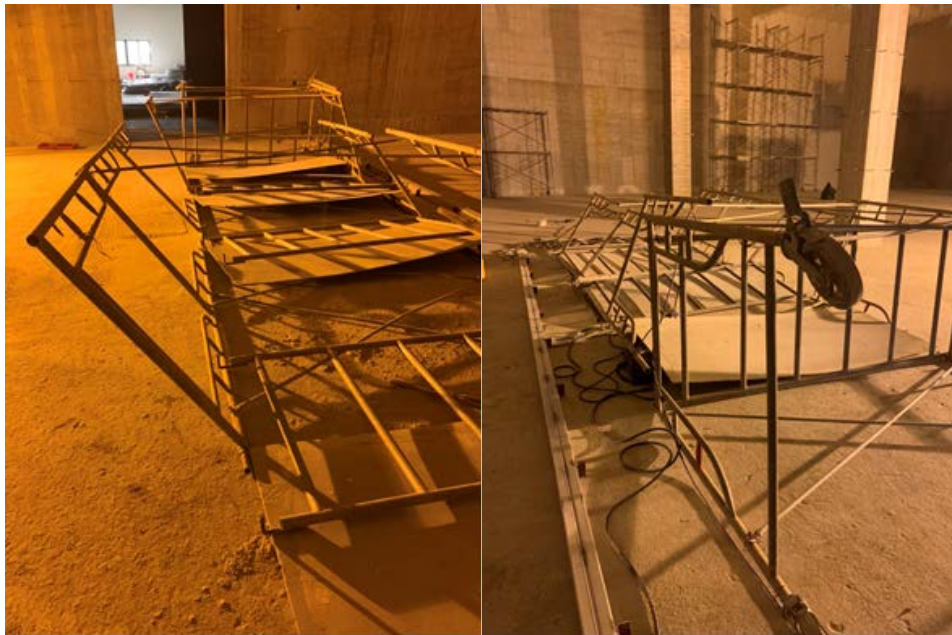
罹災者當時使用之移動式施工架倒塌狀況。

(四)雇主對於懸吊式施工架、懸臂式施工架及高度五公尺以上施工架之組配及拆除（以下簡稱施工架組配）作業，應指派施工架組配作業主管於作業現場辦理下列事項：一、決定作業方法，指揮勞工作業。二、實施檢點，檢查材料、工具、器具等，並汰換其不良品。三、監督勞工確實使用個人防護具。四、確認安全衛生設備及措施之有效狀況。五、其他為維持作業勞工安全衛生所必要之設備及措施。前項第二款之汰換不良品規定，對於進行拆除作業之待拆物件不適用之。(營造安全衛生設施標準第 41 條暨職業安全衛生法第 6 條第 1 項)

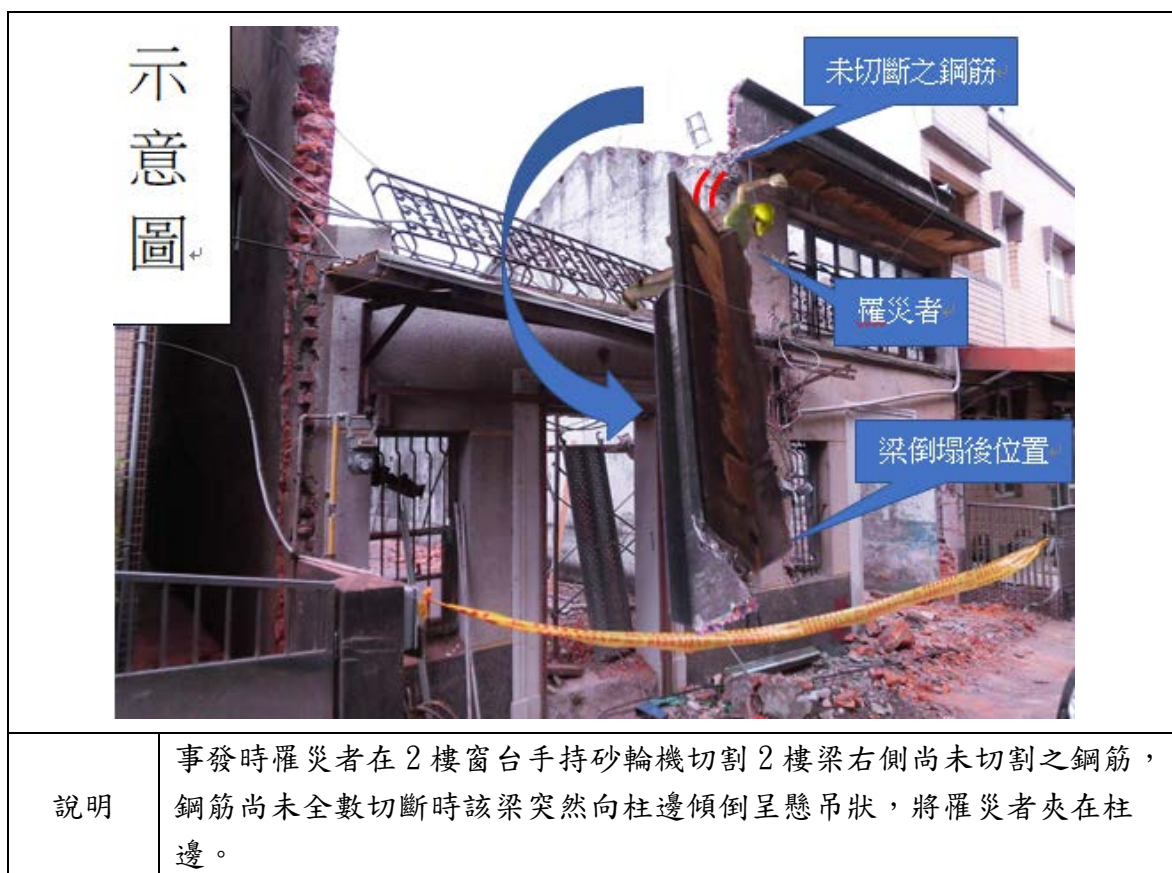
109 年 3 月 1 日罹災者雇主吳員欲進行 2 樓 RC 梁拆除作業，當日早上載罹災者及拆除設備及工具一同抵達本工程現場，並指示罹災者幫忙把工具從車上搬到工地現場，隨後在施工架上作業時指示罹災者幫忙扶施工架，並把手提破碎機傳遞給他。不久屋主哥哥臨時叫吳員將另一側牆後方水管打鑿，故其在 2 樓梁兩側打鑿露出鋼筋並切斷左邊鋼筋後，持一台手提式破碎機前往前述地點打鑿水管，並令罹災者手持砂輪機上到 2 樓窗台梁右側下方處，繼續切割 2 樓梁右側尚未切割之鋼筋，拆除過程中之梁突然倒塌將罹災者夾在柱邊，造成頭胸腹背多處鈍力傷合併肋骨骨折，送醫不治死亡。

雇主於拆除結構物之牆、柱或其他類似構造物時，應依下列規定辦理：…二、拆除無支撐之牆、柱或其他類似構造物時，應以適當支撐或控制，避免其任意倒塌。…（營造安全衛生設施標準第 161 條第 2 款暨職業安全衛生法第 6 條第 1 項）

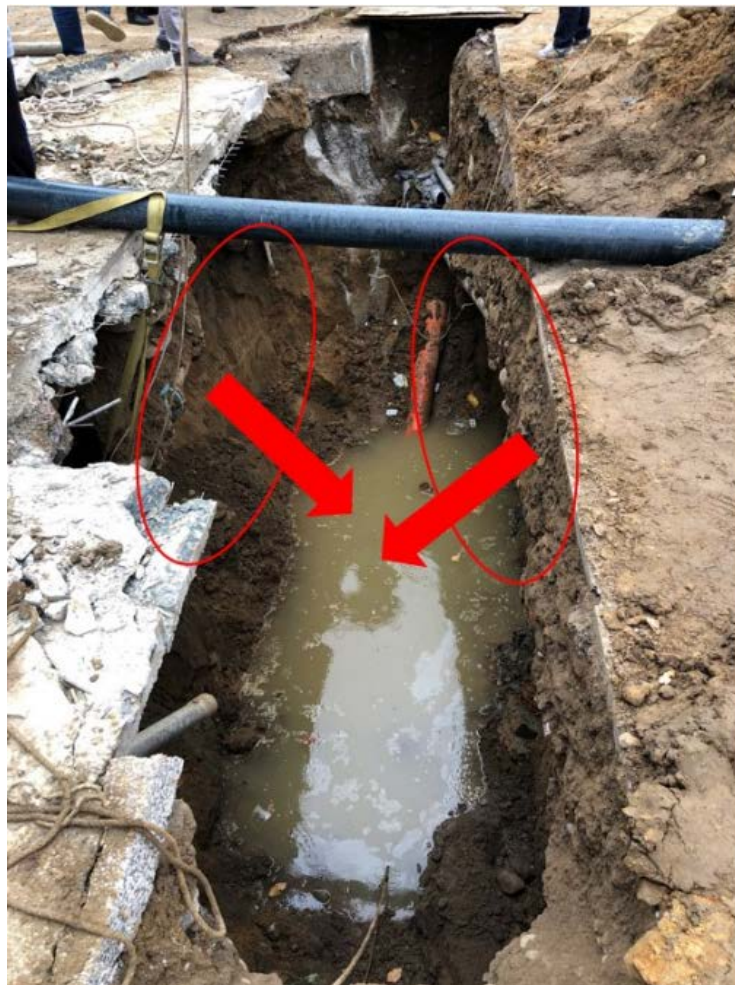
事發的道路開挖寬度約 80 公分、長約 6 公尺，深度約 3.8 公尺，現場未設置擋土支撐，並有積水。(此為搶救時所擴挖後之照片)

(二)雇主僱用勞工從事露天開挖作業，其開挖垂直最大深度應妥為設計；如其深度在一．五公尺以上者，應設擋土支撐。(營造安全衛生設施標準第 71 條暨職業安全衛生法第 6 條第 1 項)(依事發時間之當時法令)

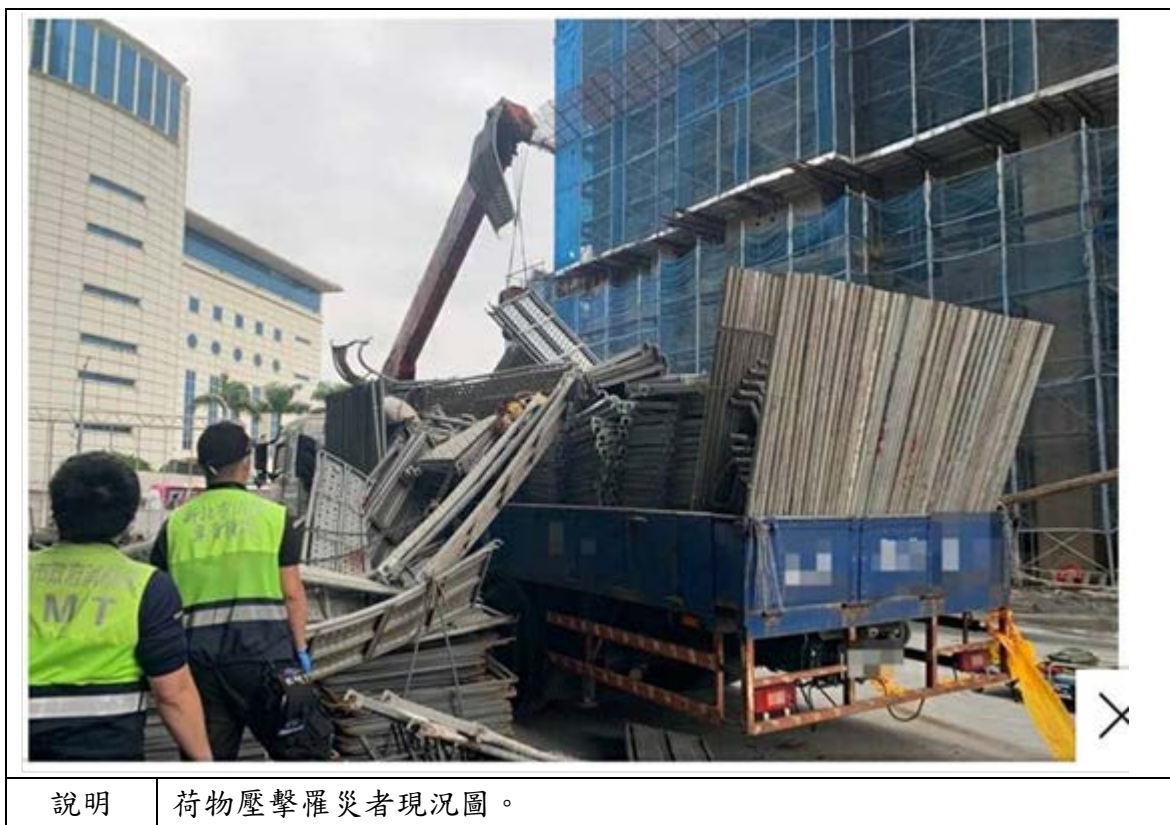
荷物壓擊罹災者現況圖。

(二)雇主對下列勞工，應使其接受特殊作業安全衛生教育訓練：一、…六、使用起重機具從事吊掛作業人員。(職業安全衛生教育訓練規則第 14 條第 1 項第 6 款暨職業安全衛生法第 32 條第 1 項)

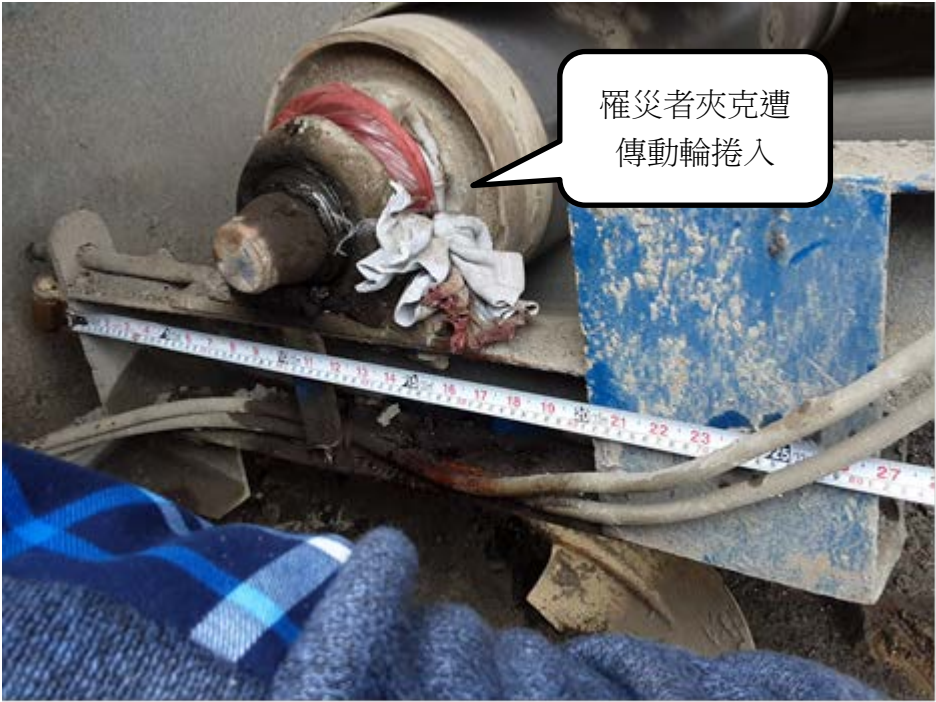
| | <p data-bbox="813 347 1173 504">罹災者夾克遭<br/>傳動輪捲入</p> |
| 說明 | 輸送帶傳動輪寬 1.3 公尺、直徑 0.3 公尺，以順時針方向旋轉，轉速約每分鐘 50~60 公尺，傳動輪未設置護罩、護圍。 |

雇主對於機械之原動機、轉軸、齒輪、帶輪、飛輪、傳動輪、傳動帶等有危害勞工之虞之部分，應有護罩、護圍、套胴、跨橋等設備。(職業安全衛生設施規則第 43 條第 1 項暨職業安全衛生法第 6 條第 1 項)

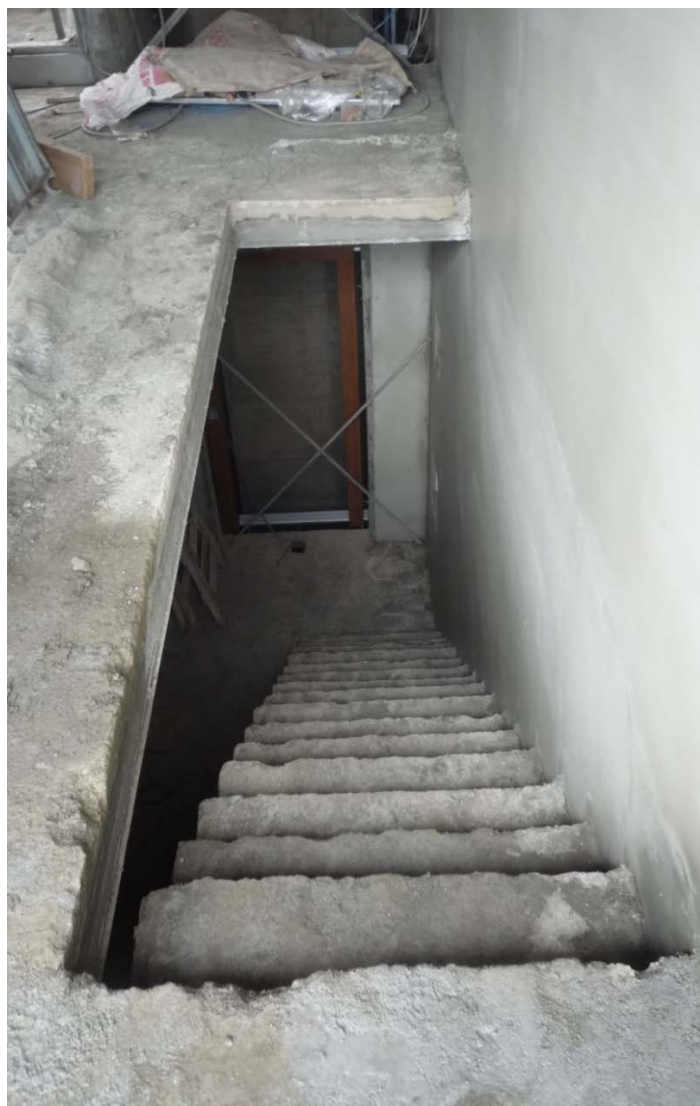
雇主對於高度 2 公尺以上樓板及樓梯開口部分，未於該處設置護欄。

雇主對於高度二公尺以上之...開口部分...等場所作業，勞工有遭受墜落危險之虞者，應於該處設置護欄、護蓋或安全網等防護設備。(營造安全衛生設施標準第19條第1項暨職業安全衛生法第6條第1項)

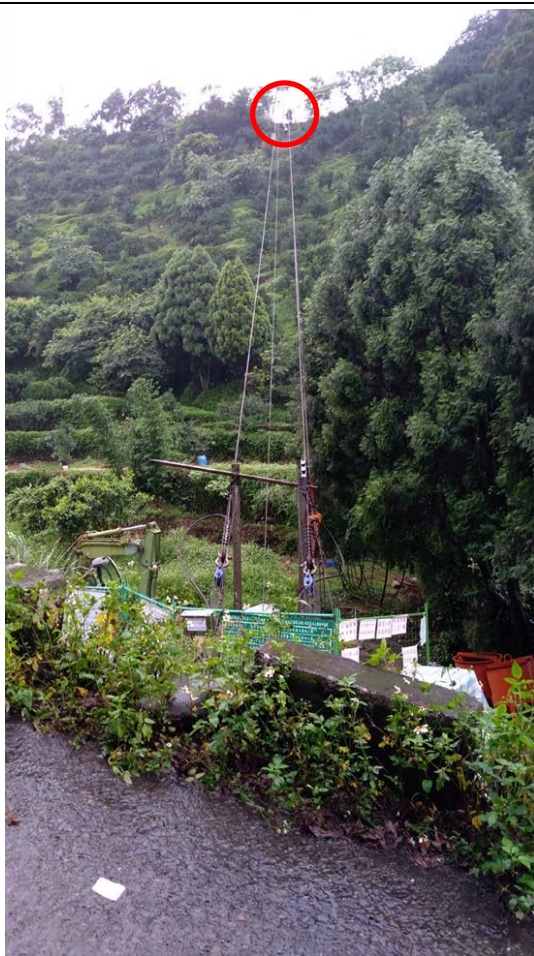
災害發生位置。

(二)雇主使勞工以捲揚機等吊運物料時，應依下列規定辦理：…七、捲揚吊索通路有與人員碰觸之虞之場所，應加防護或有其他安全設施。(職業安全衛生設施規則第 115-1 條第 1 項第 7 款暨職業安全衛生法第 6 條第 1 項)

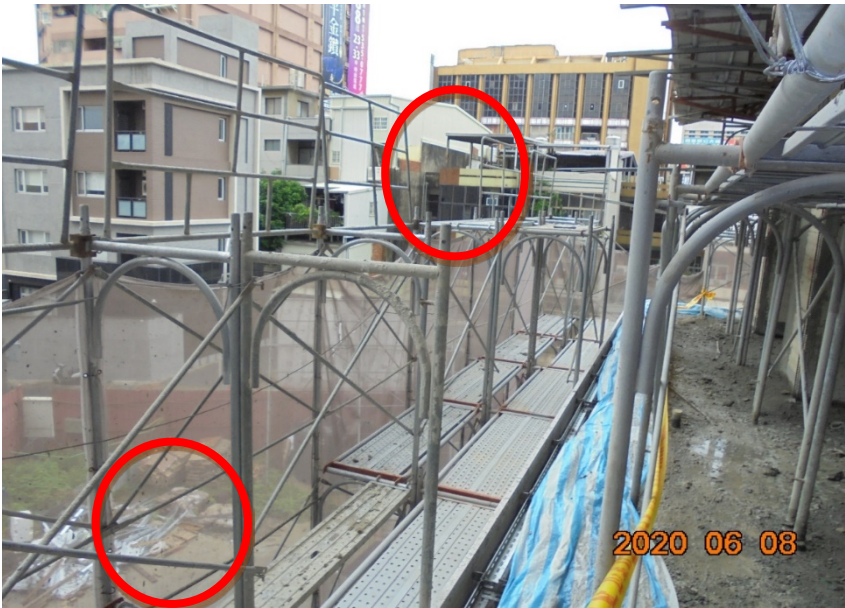
| 說明 | 罹災者未戴安全帶，致將勾在施工架先行扶手處之鋼筋解開時，不慎身體被鋼筋勾到，罹災者與先行扶手一併掉落到地面。 |

雇主對於在高度二公尺以上之高處作業，勞工有墜落之虞者，應使勞工確實使用安全帶、安全帽及其他必要之防護具。（職業安全衛生設施規則第 281 條暨職業安全衛生法第 6 條第 1 項）

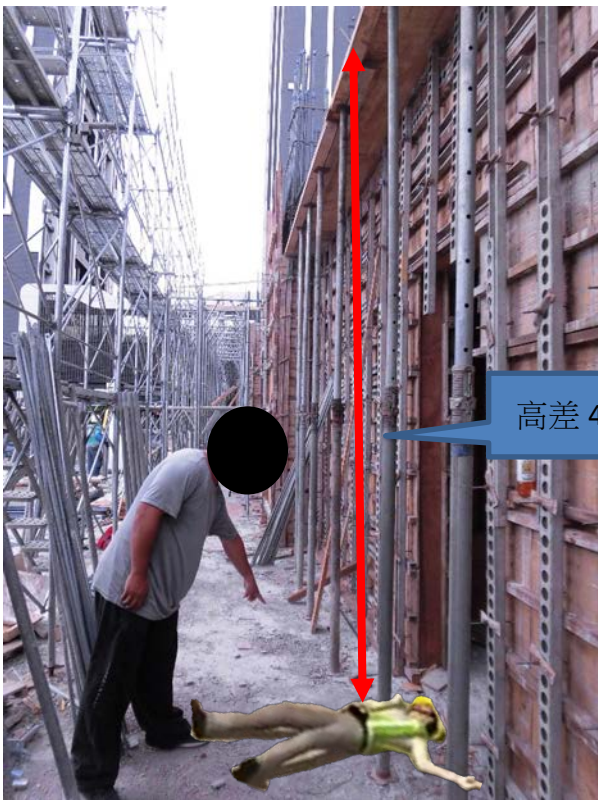
| 說明 | 罹災者在高度 4.5 公尺之模板開口邊緣進行鋼筋組紮等高架作業墜落。 |

雇主對於在高度二公尺以上之高處作業，勞工有墜落之虞者，應使勞工確實使用安全帶、安全帽及其他必要之防護具。但經雇主採安全網等措施者，不在此限。(職業安全衛生設施規則第281條第1項暨職業安全衛生法第6條第1項)

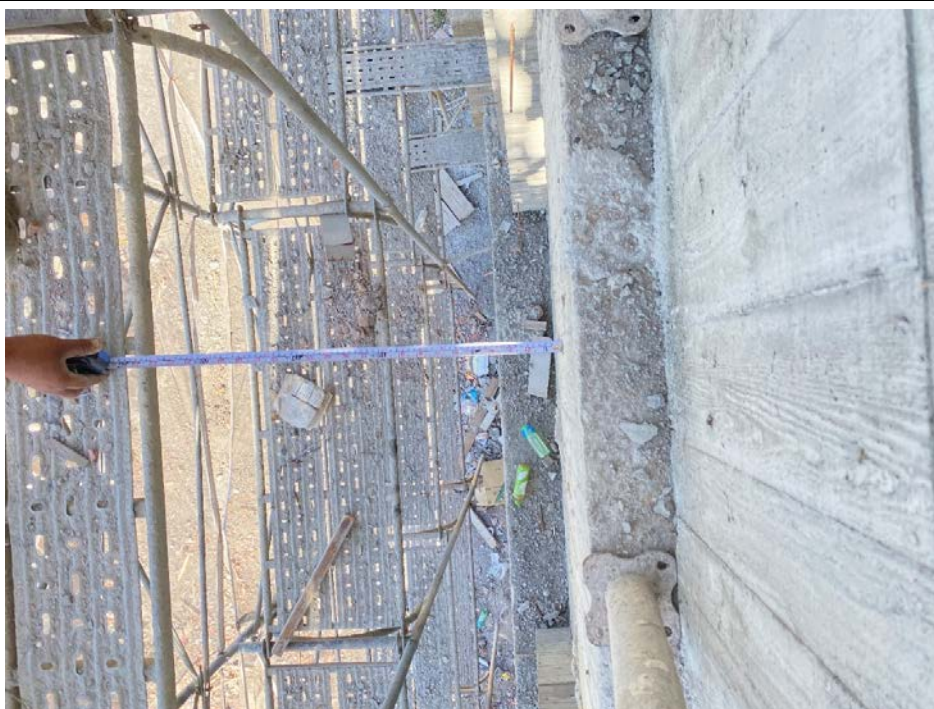
罹災者模板組立作業時，第4層外牆施工架工作臺與結構物間開口部分約70公分。

雇主對於高度 2 公尺以上之…開口部分…、工作臺…等場所作業，勞工有遭受墜落危險之虞者，應於該處設置護欄、護蓋或安全網等防護設備。雇主設置前項設備…拆除者，應採取使勞工使用安全帶等防止墜落致勞工遭受危險之措施。(營造安全衛生設施標準第 19 條第 1、2 項暨職業安全衛生法第 6 條第 1 項)

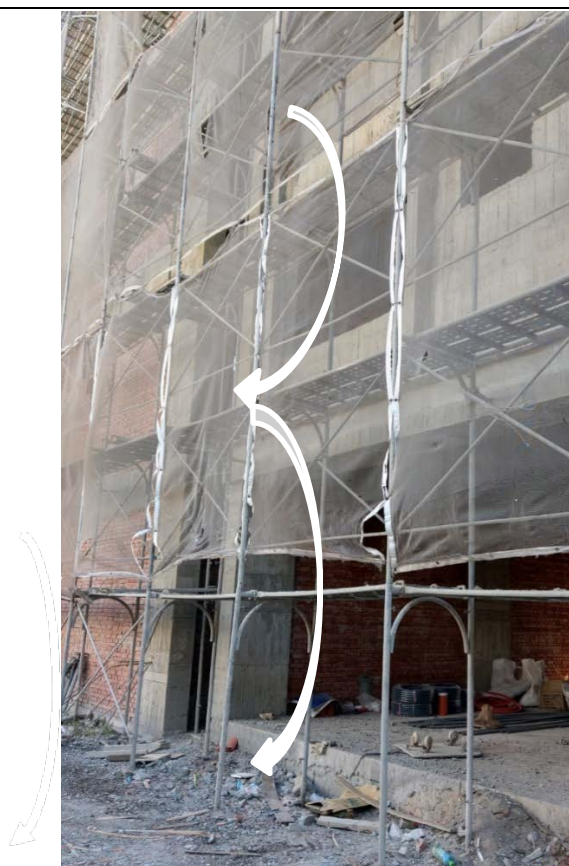
罹災者從第4層施工架工作臺(高度約6.8公尺)與結構物間開口墜落至第2層施工架再墜落至地面。

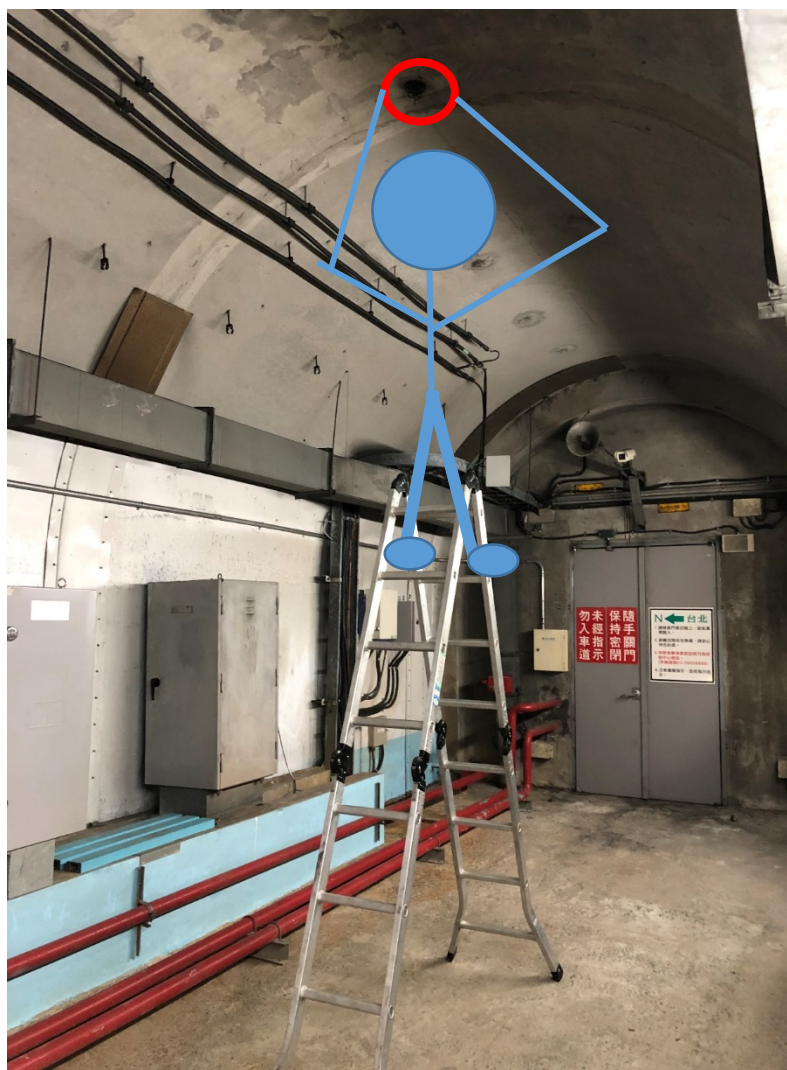
109 年 11 月 24 日 9 時許，共同作業者游員與罹災者於雪山隧道 26.3K 連絡道作消防偵煙探測器檢查(消防偵煙探測器安裝處高度約為 4.1 公尺)，檢查時發現有故障，欲更換新的消防偵煙探測器，罹災者踩著合梯上去於第 2 梯桿處作業(高度約 1.9 公尺)，將故障的拿下來給游員，游員將新的消防偵煙探測器傳遞給罹災者，其中一隻腳踩在合梯的最下梯桿時，合梯疑似因展開過程中關節處未進卡榫，加上傳遞過程中罹災者重心偏一側以及游員踩上同側梯桿，致合梯那一側梯腳發生收摺致倒塌，然後罹災者於合梯上摔至地面致腦出血、肋骨等處骨折。

| 說明 | 罹災者先於合梯之第 2 梯桿作業，將消防偵煙探測器取下(如紅色圈處) |

雇主對於在高度二公尺以上之處所進行作業，勞工有墜落之虞者，應以架設施工架或其他方法設置工作台。(職業安全衛生設施規則第 225 條第 1 項暨職業安全衛生法第 6 條第 1 項)

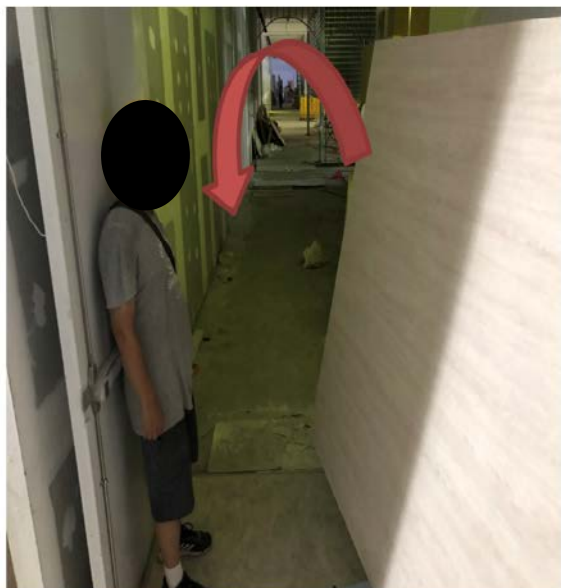
違反設施規則第 153 條：僱主對於搬運、堆放或處置物料，為防止倒塌、崩塌或掉落，應採取繩索、捆綁、護網、擋樁、限制高度或變更堆積等必要設施，並禁止與作業無關人員進入該等場所。

對於搬運、堆放或處置物料，為防止倒塌、崩塌或掉落，應採取繩索捆綁、護網、擋樁、限制高度或變更堆積等必要設施，並禁止與作業無關人員進入該等場所。(職業安全衛生設施規則第 153 條暨職業安全衛生法第 6 條第 1 項)

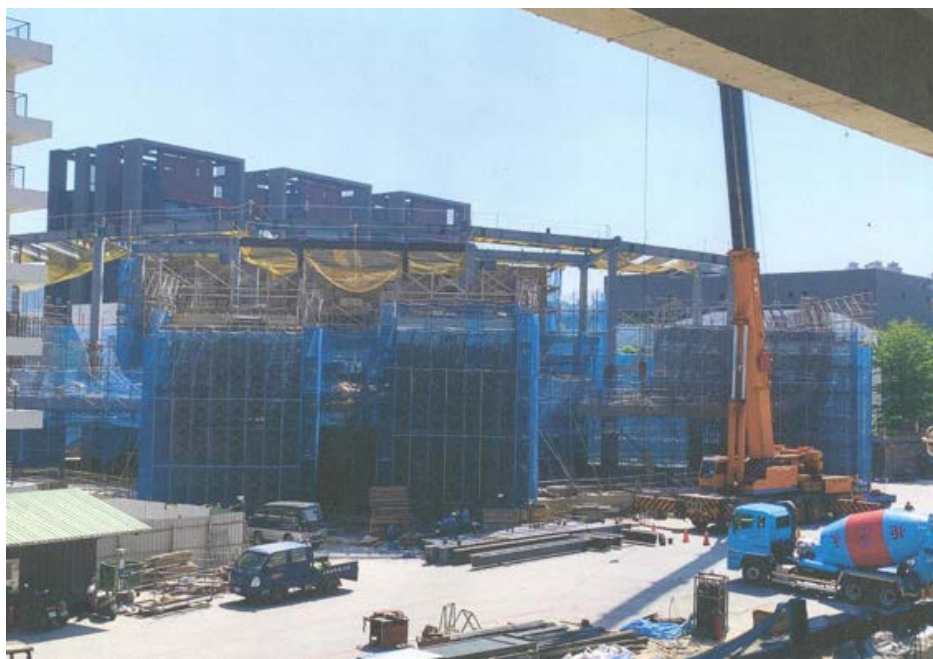
罹災工地及移動式起重機。

(三)雇主進行前條鋼構組配作業前，應擬訂包括下列事項之作業計畫，並使勞工遵循：…二、防止構材及其組配件飛落或倒塌之方法。…。(營造安全衛生設施標準第149條之1第1項暨職業安全衛生法第6條第1項)

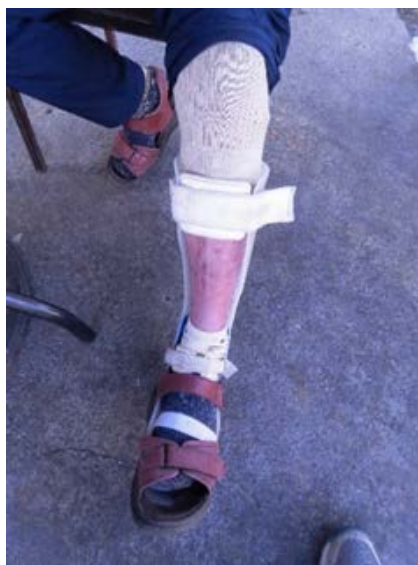
罹災者傷勢。
