# 北區職業安全衛生中心 營造業災害案例彙編

## 一、重大職業災害

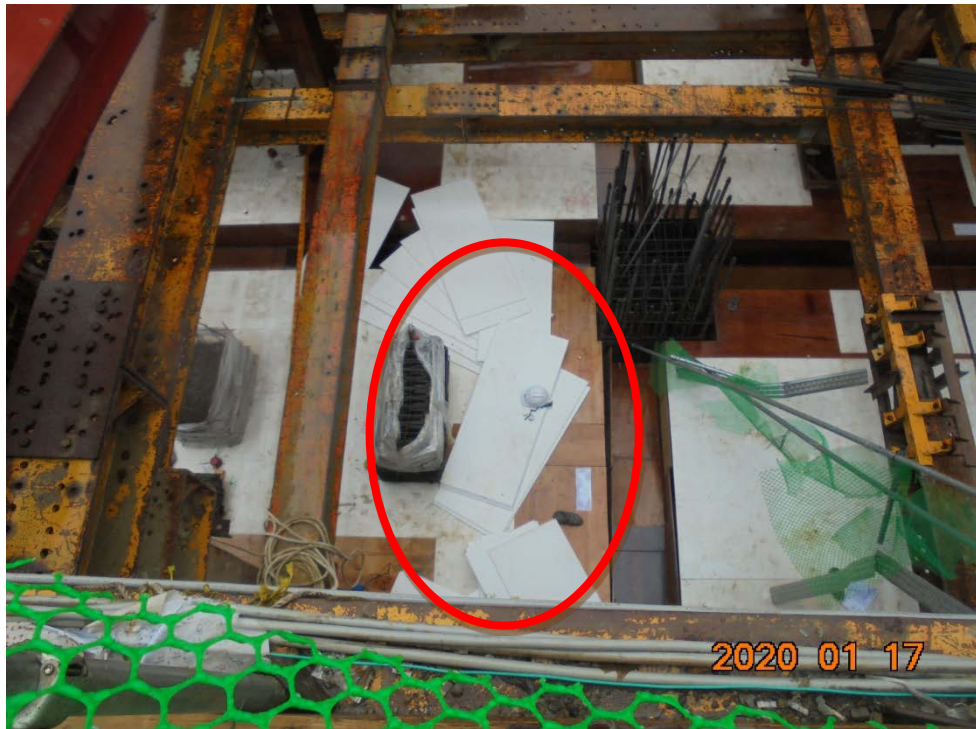
模板材料掉落到地下 5 層地板，砸到罹災者，其周圍未有防止人員進入吊舉物下方之措施或措施。

雇主於移動式起重機作業時，應採取防止人員進入吊舉物下方及吊舉物通過人員上方之設備或措施。（起重升降機具安全規則第 039 條第 1 項暨職業安全衛生法第 6 條第 1 項）

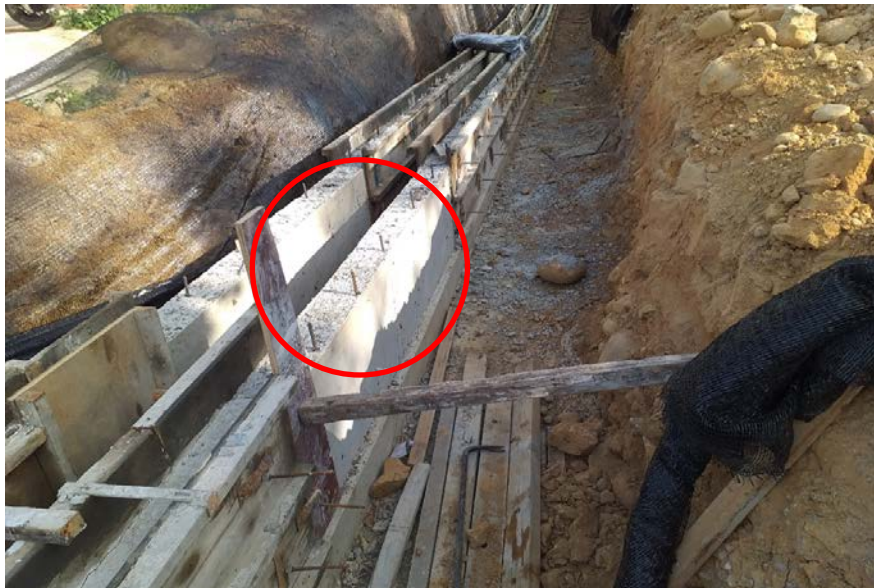
因露出之鋼筋未採取加蓋或裝護套等防護措施致罹災者穿刺受傷。

雇主對於工作場所暴露之鋼筋、鋼材、鐵件、鋁件及其他材料等易生職業災害者，應採取彎曲尖端、加蓋或加裝護套等防護設施。(營造安全衛生設施標準第 5 條暨職業安全衛生法第 6 條第 1 項)

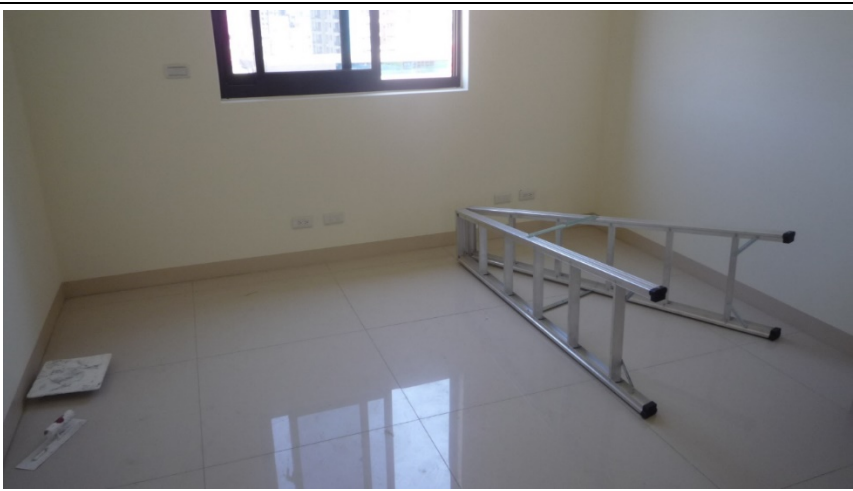
| 說明 | 雇主對於勞工工作場所之地板或其他勞工踩踏場所，未保持不致使勞工跌倒、滑倒等之安全狀態 |

雇主對於勞工工作場所之通道、地板、階梯、坡道、工作台或其他勞工踩踏場所，應保持不致使勞工跌倒、滑倒、踩傷、滾落等之安全狀態，或採取必要之預防措施。(職業安全衛生設施規則第21條暨職業安全衛生法第6條第1項)

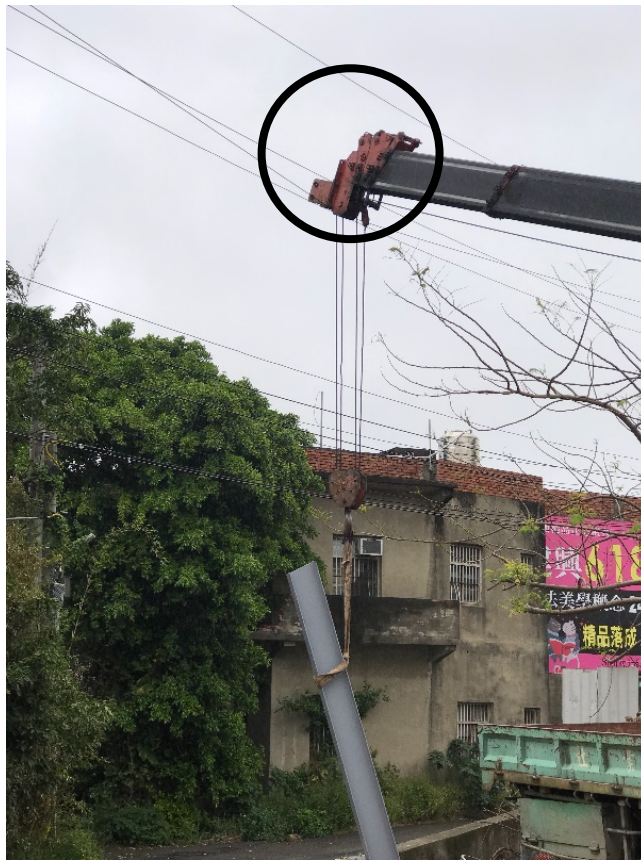
罹災者操作起重吊掛鋼梁作業時，起重機吊臂碰觸未有絕緣保護之 11.4KV 電線。

高壓電線設置高壓線絕緣披覆。(職業安全衛生設施規則第263條暨職業安全衛生法第6條第1項)

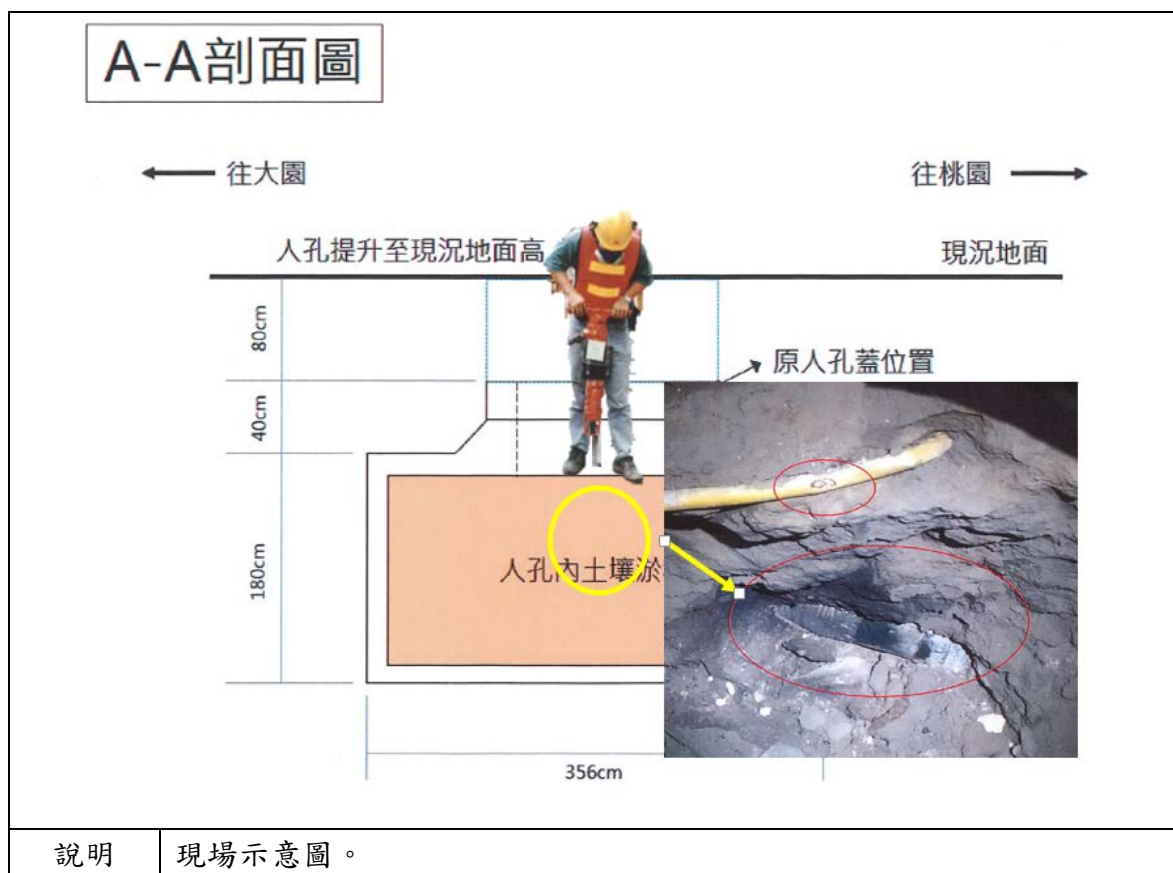
109月11月1日，因○○股份有限公司於從事墩柱基樁混凝土澆置時，有部分水泥砂漿溢出至台電掩埋管線人孔內，故公司指派罹災者於墩位P13-16附近，使用手提式破碎機於人孔內從事積淤之水泥砂漿打除作業，作業過程中不慎劃破掩埋與人孔管線內11.4KV電纜，造成發生電弧致罹災者吸入性灼傷、臉部及右膝二度灼傷。

(一)直接原因：打除作業過程劃破電纜線造成電弧致罹災者受傷。

(二)使勞工於局限空間從事作業，有危害勞工之虞時，應於作業場所入口顯而易見處所公告"進入該場所時應採取之措施"，使作業勞工周知。(職業安全衛生設施規則第29條之2暨職業安全衛生法第6條第1項)

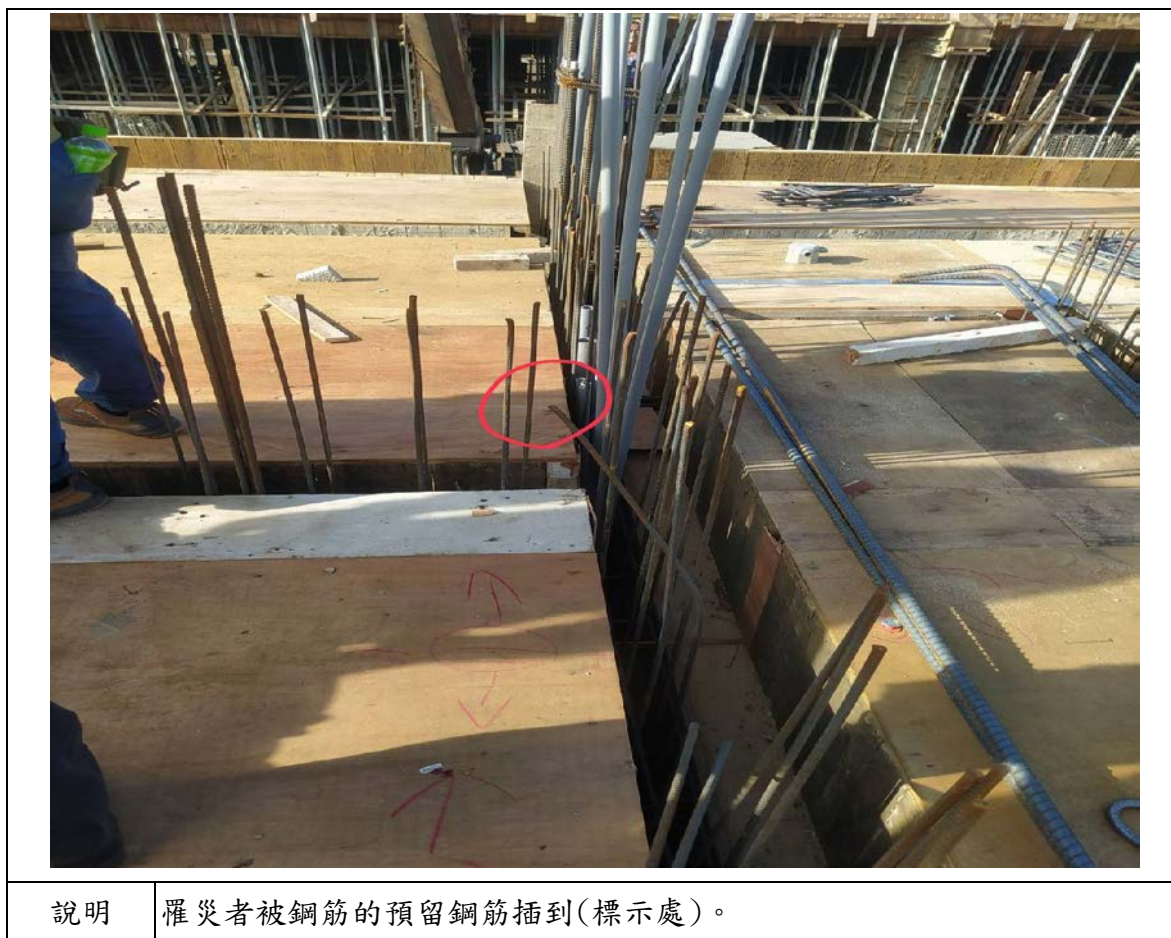
109 年 11 月 19 日，罹災者在 2 樓樓板搬鋼筋行走，不慎踩破模板(三合板)導致人往後跌，致下體被鋼筋的預留鋼筋插到，左側陰囊穿刺傷併血腫。

雇主對於工作場所暴露之鋼筋、鋼材、鐵件、鋁件及其他材料等易生職業災害者，應採取彎曲尖端、加蓋或加裝護套等防護設施。（營造安全衛生設施標準第 5 條暨職業安全衛生法第 6 條第 1 項）
