109-111 年政風室辦理在建工程檢查情形

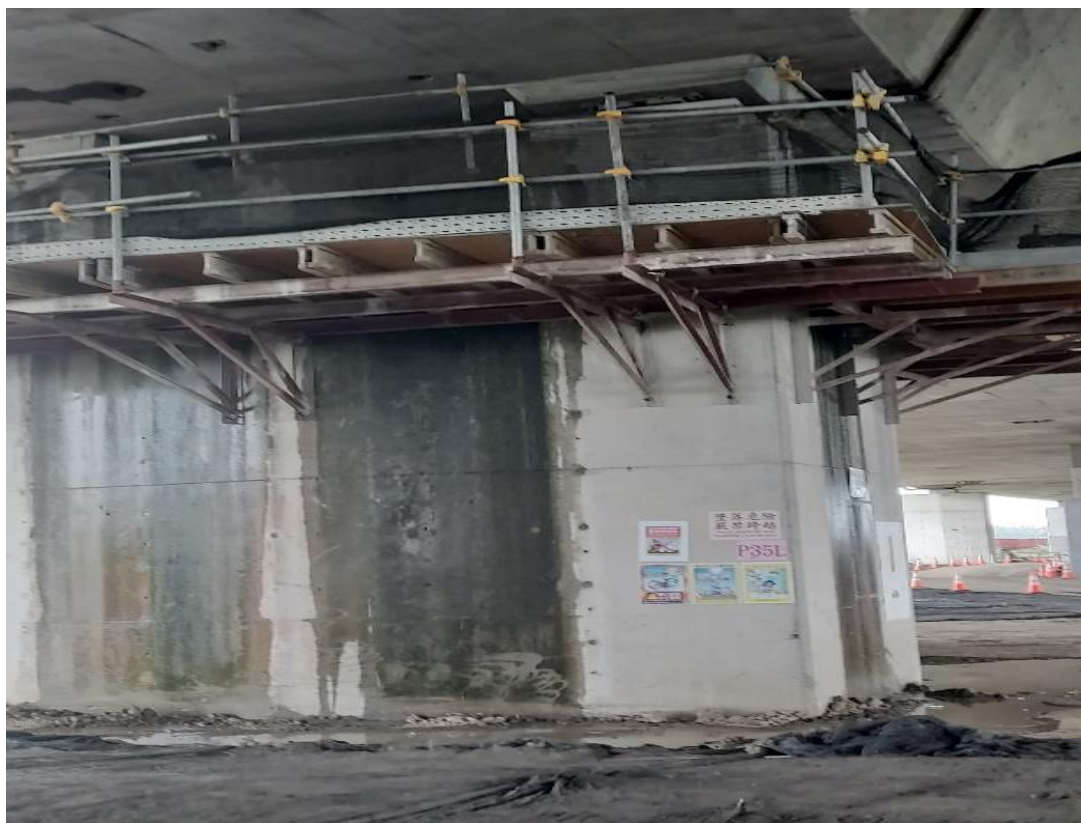
111.05.2 第 M37G 上下設備均有警示標語、防護網確實

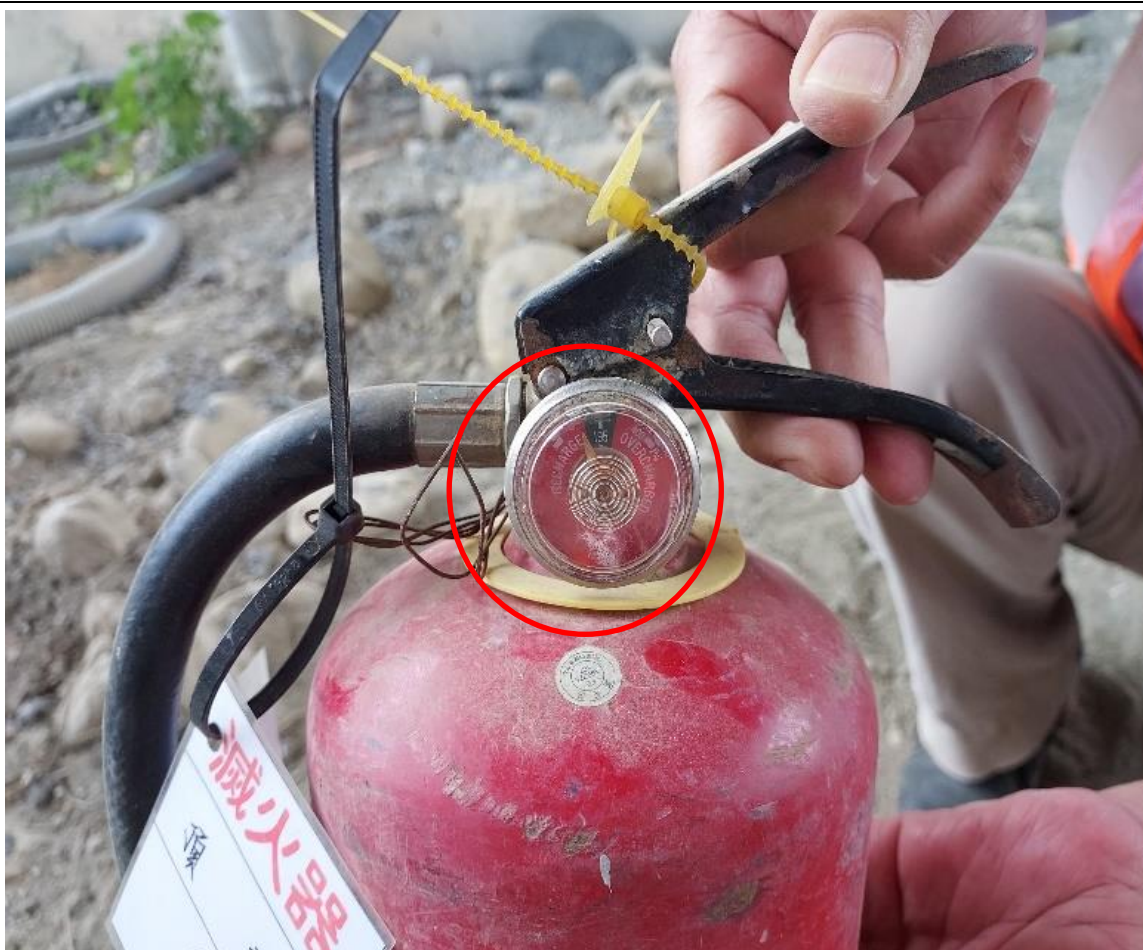
110.03.31 第 M37D 名間高架橋 P17LR1 支滅火器失壓

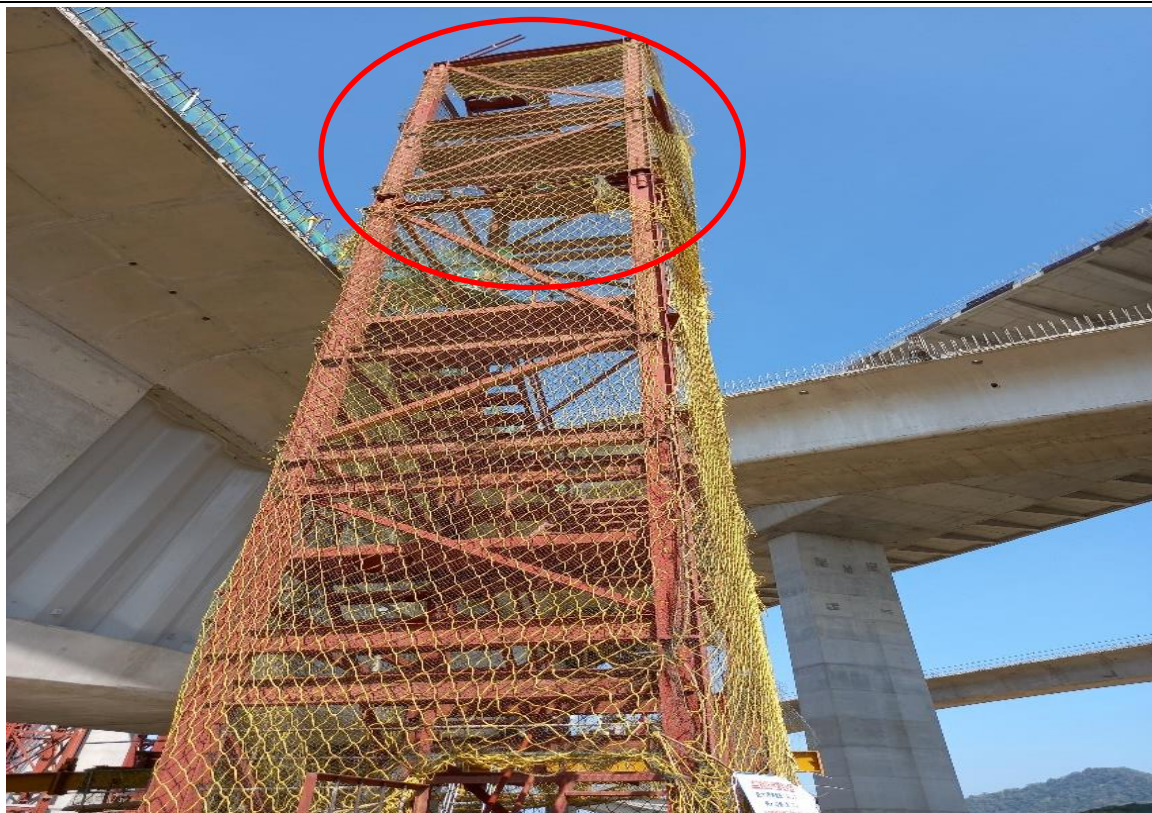
109.11.27 第 C714 標 PE3 潭聯(第一停留點)防護網有破洞
