## 經濟、安全、耐久的養護機制

## (二)國6 PAC成效追蹤

### (三)國3 SMA成效追蹤

## (四)試辦橡膠瀝青混凝土成效追蹤(GGAR)

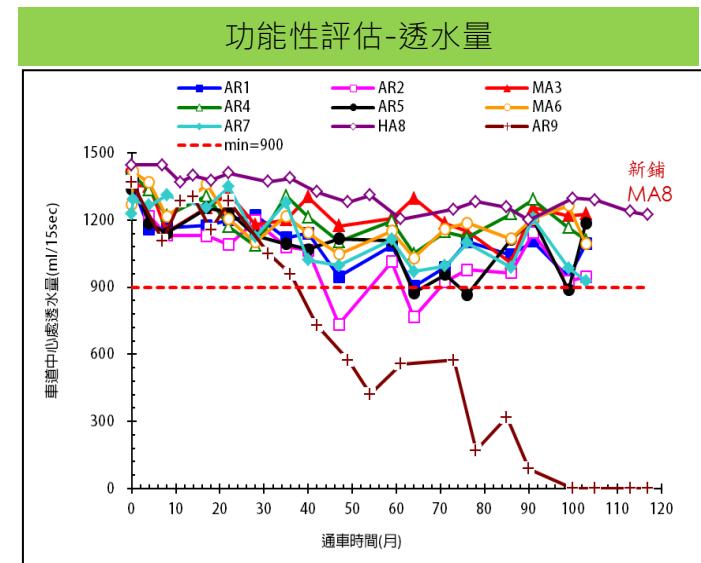
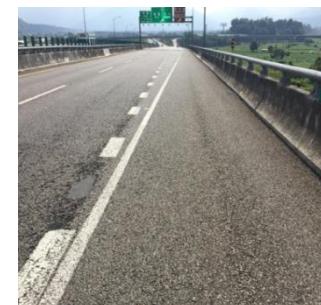
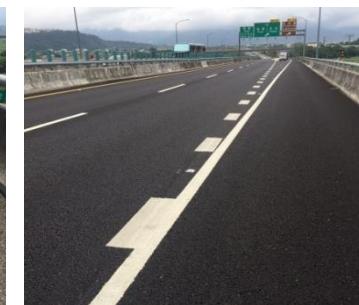
東行29.2k PAC路面剝脫施工前後比對

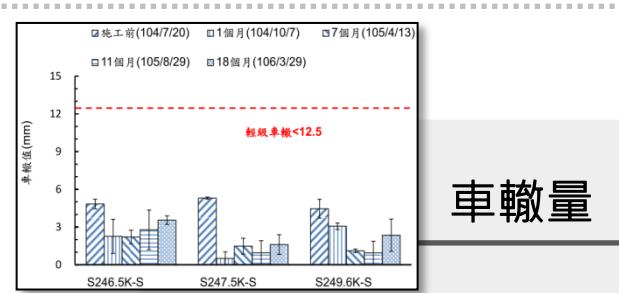
車轍量

<12.5mm(輕級車轍)，鋪面服務仍達水準之上。

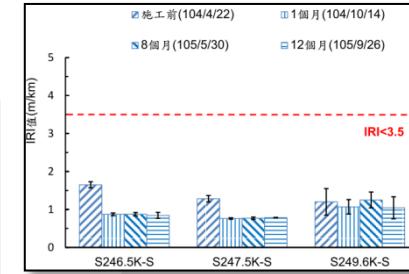
平坦度

IRI值在2m/km以下，顯示各路段平坦度良好。

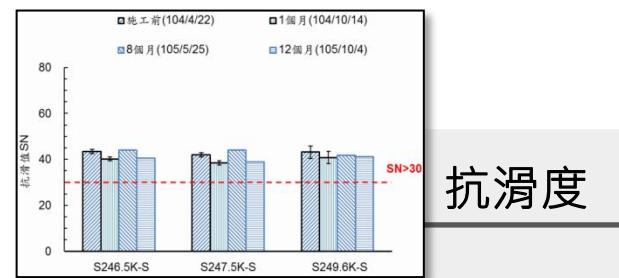
抗滑度

SN值在35以上，顯示各路段抗滑度良好。

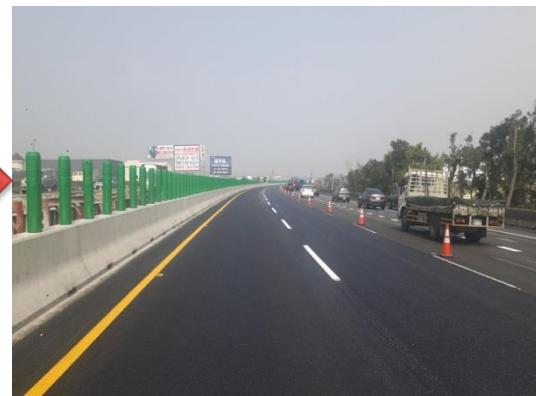
內1、內2車道鋪築完成

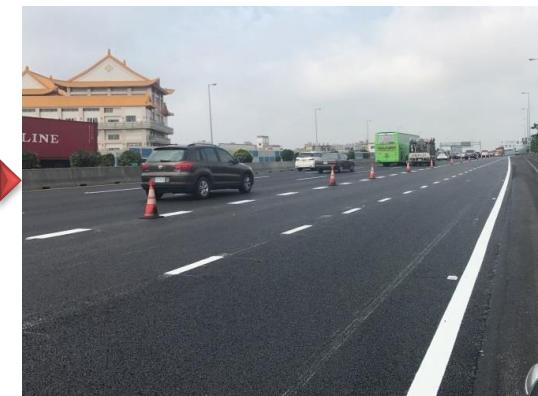
第3、第4車道鋪築完成
