第六章 高速公路橋梁延壽評估案例

6.2 圓山橋

6.3 淡水河橋

6.4 中沙大橋

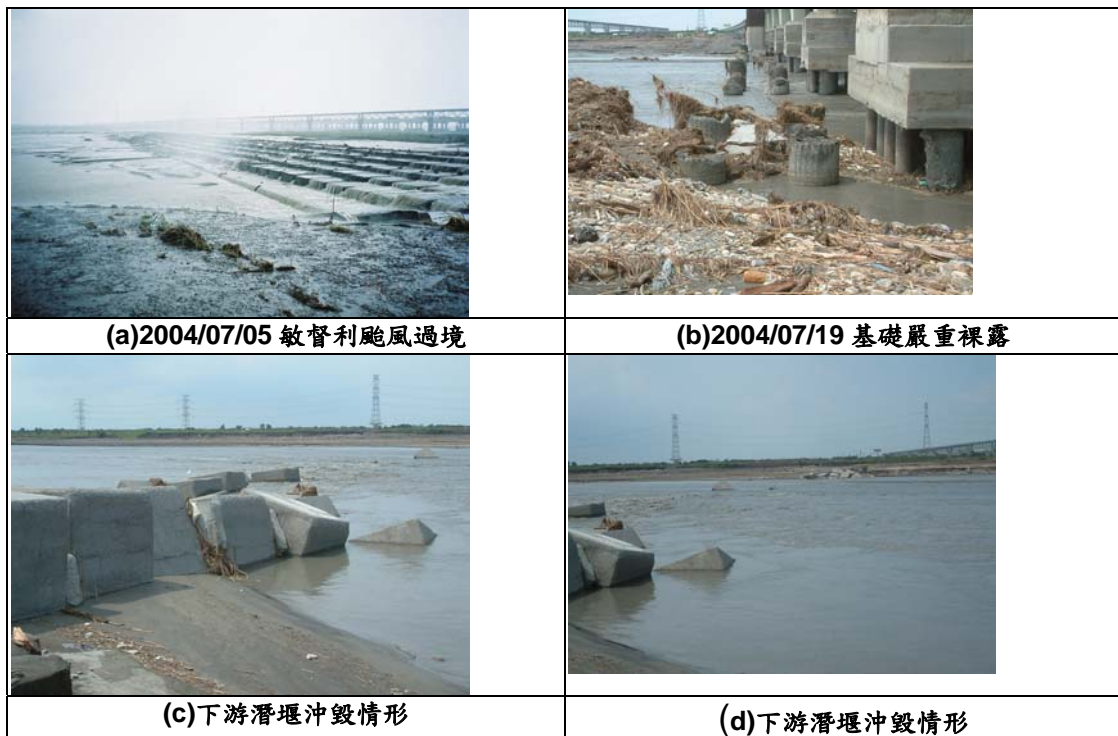
圖 6.52 中沙大橋下游潛堰沖毀情形

1. 以本研究所統計出中沙大橋歷年檢測資料，發現歷年來劣化最為嚴重比例佔最高的的構件為橋墩墩體、大樑與支承墊；再與維修資料比對下橋墩墩柱的塗刷保護層與基礎掏空維修工比例最高，由此統計可發現橋墩墩體與基礎是中沙大橋橋歷年來最重要的維修構件之一。
2. 在收集歷年中沙大橋之補強報告後，發覺此橋梁最大問題在於每年颱風過境後造成河川河道沖刷基礎，造成基礎嚴重掏空與外露，雖高公局每年在災後均有對基礎對補強與修復工程，但在下一次颱風過境後，其基礎沖刷的問題又再次產生。雖然高公局曾在民國 86 年完成下游潛堰工程，民國 93 年完成潛堰護坦保護工程，但由於民國 93 年度敏督利颱風侵襲，造成下游潛堰完全沖毀，如圖 6.52 所示。截至現今，正在發包進行潛堰修復的工程。

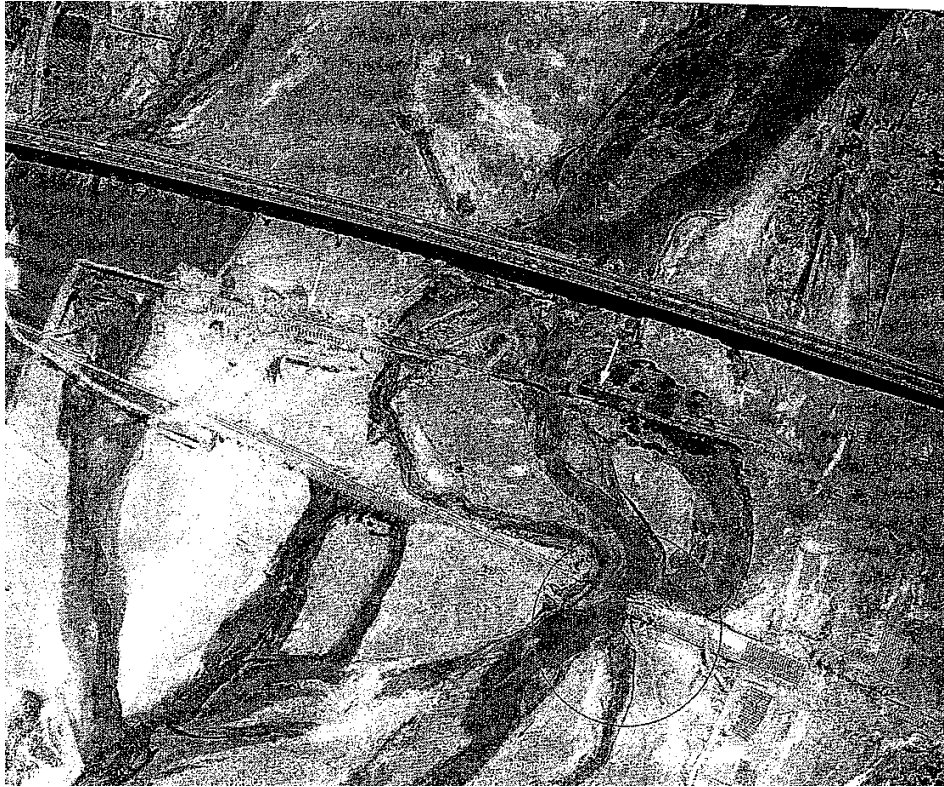
圖 6.58 賀伯颱風造成下游攔砂堰因未合攏引至河道束縮沖刷，並造成向源侵蝕之受災情形(林呈提供)

- (1) 中沙大橋於民國 85 年 7 月賀伯颱風過境時，其是示意圖如圖 6.57 所示，其中橋墩 P15~P16 間與 P39~P40 間分別為北端與南端導流工佈設處，且 P16~P19 間與 P34~P39 間亦分別為北端與南端最深槽區，因此 P34~P39 間的水流最為湍急。由圖中可見 300m 長之南側鋼板樁南端附近，部份洪水繞過鋼板樁牆而沖刷侵蝕南側的高灘地，形成一大尺度的轉彎深槽區；再

者，亦可發現柔性攔砂堰南端之轉接段附近有約 200m 的混凝土塊沖失、沉陷或傾斜變位，固床工未合攏的區域因洪流之束縮沖刷而巨幅的擴大，其原因機制示意圖如圖 6.59 所示。

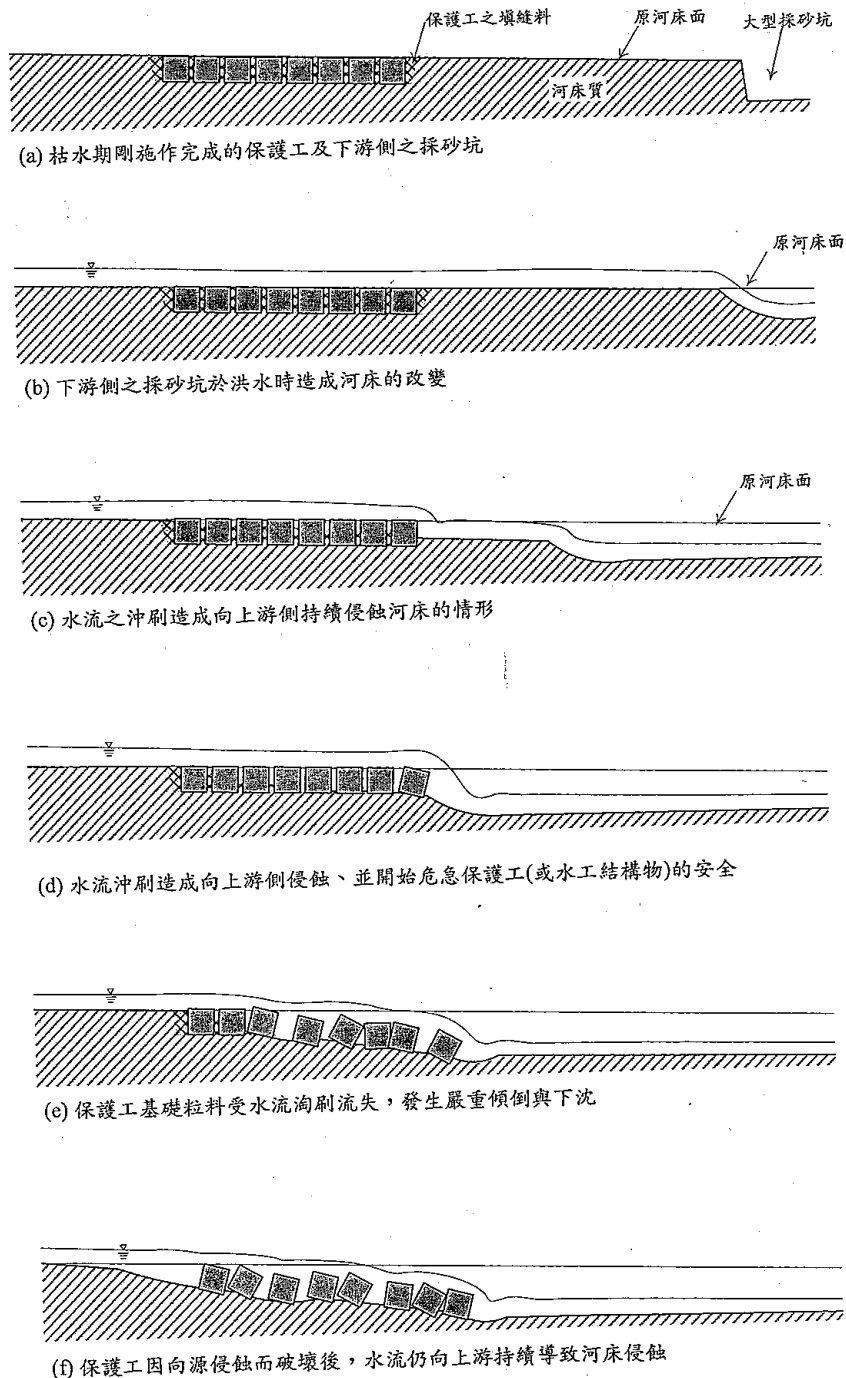
圖 6.60 潛堰工受災示意圖(林呈提供)

(2) 另一原因可能為河川下游因採砂或其他原因造成下游側河床逐漸降低，產生向源侵蝕，以至於當洪水來臨造成在潛堰下端之

跌水或水躍沖刷，逐漸侵蝕潛堰工下方之泥沙，造成潛堰工嚴重傾倒與下沉，逐漸流失。其示意圖如圖 6.60 所示。

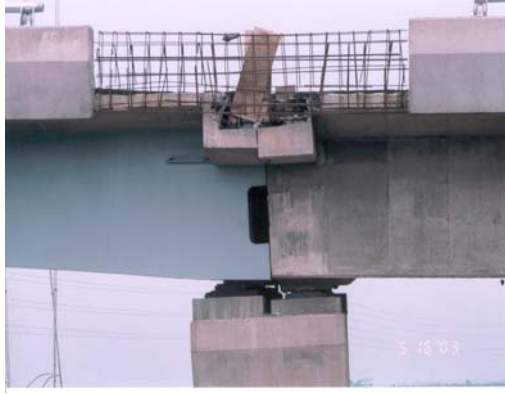
匝道六 PR6-8 鋼梁與 RC 箱梁上翼板相抵觸

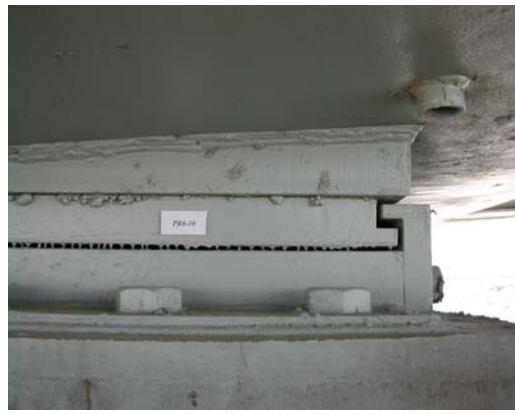
PR6-10 墩柱盤式支承無收縮混凝土龜裂情形 (橫向)

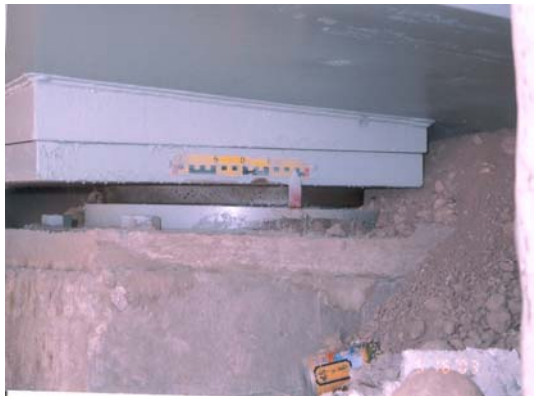
AR6-1 橋台右側鋼梁盤式支承往前滑動約 9cm 情形

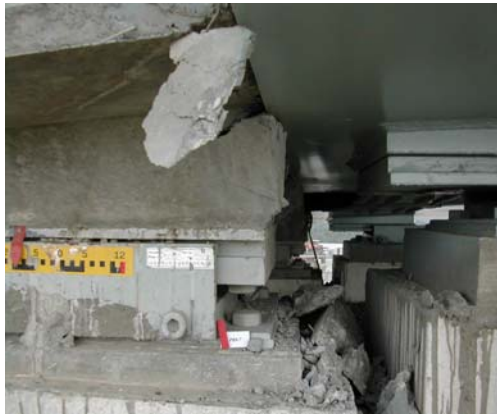
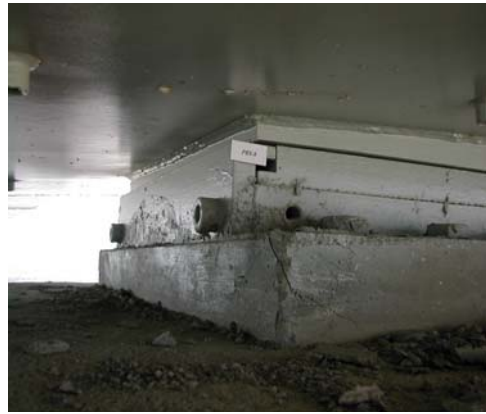
PR8-7 墩柱右側鋼梁盤式支承往南滑出約 23cm 情形

PR8-7 墩柱 RC 箱梁右側調坡塊受鋼梁擠壓進入 3cm 之破損情形

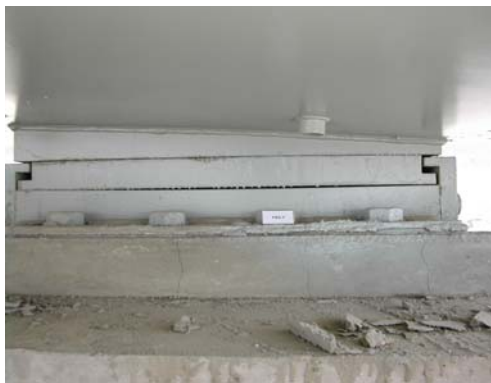
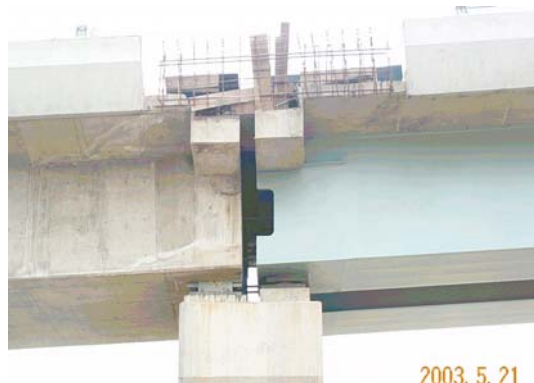
圖 6.67 匝道 8 上部結構受損情形

PR8-8 墩柱左側鋼梁盤式支承無收縮混凝土龜裂情形 (雙向)

PR8-9 墩柱鋼梁盤式支承無收縮混凝土橫向龜裂情形 (近距離照片)

PR8-12 墩柱左側鋼梁盤式支承各滑動約 2cm 及 4cm 情形

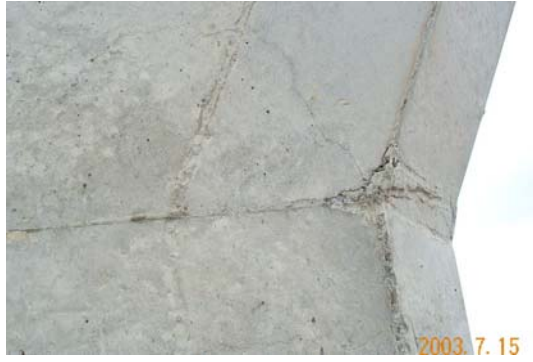
PR6-11 墩柱裂紋現況，裂紋寬度約 0.2mm

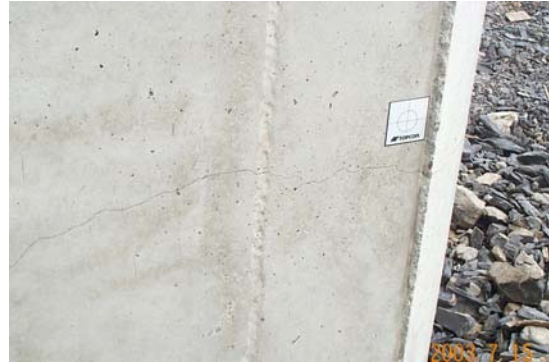
PR6-11 墩柱裂紋現況，裂紋寬度約 0.2mm

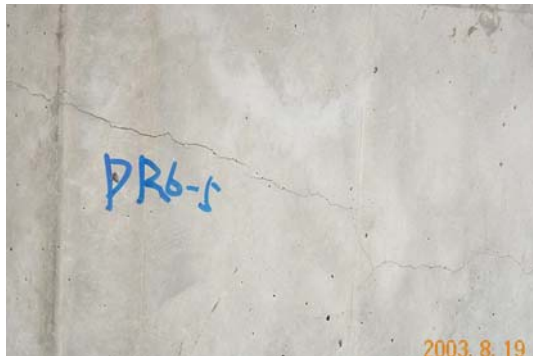
匝道 6 高架橋 PR6-5 墩帽上有二道裂縫，寬約 0.4mm

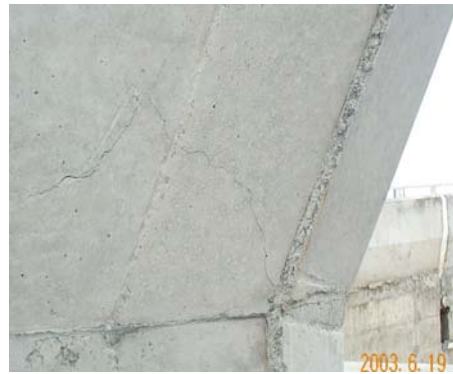
匝道 8 高架橋 PR8-9 墩帽（北側）之斜向裂紋

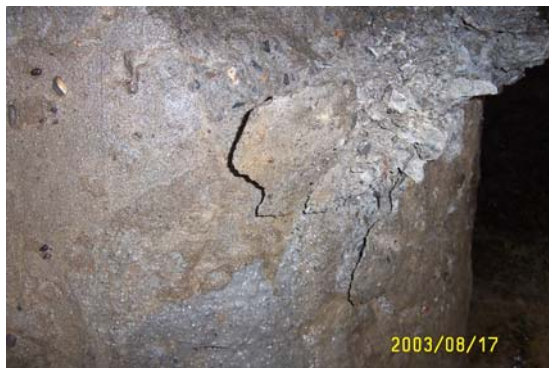
PR6-8 基樁受損情形

本系統交流道之橋梁上部結構損壞狀況主要為梁體位移相互碰撞，造成支承滑動過量，甚致基座受剪力龜裂；而附屬止震塊與防震墊片於受壓側也因而擠壓變形。橋梁下部結構的損壞狀況則主要為差異沉陷與墩柱的側移與傾斜，所造成的結構裂縫。而橋梁基礎的損壞主要為基樁近樁帽處因剪力或彎矩過大所造成之裂縫。研判橋梁部份受損的主因為基礎過量沉陷與遭受過量之側向推擠，以致下部結構產生沉陷、側移與傾斜，由於各墩柱之尺寸重量不一，且所受之外力狀況亦不相同，因此造成上部結構各梁體間因沉陷、位移與傾斜差異而相互碰撞擠壓。

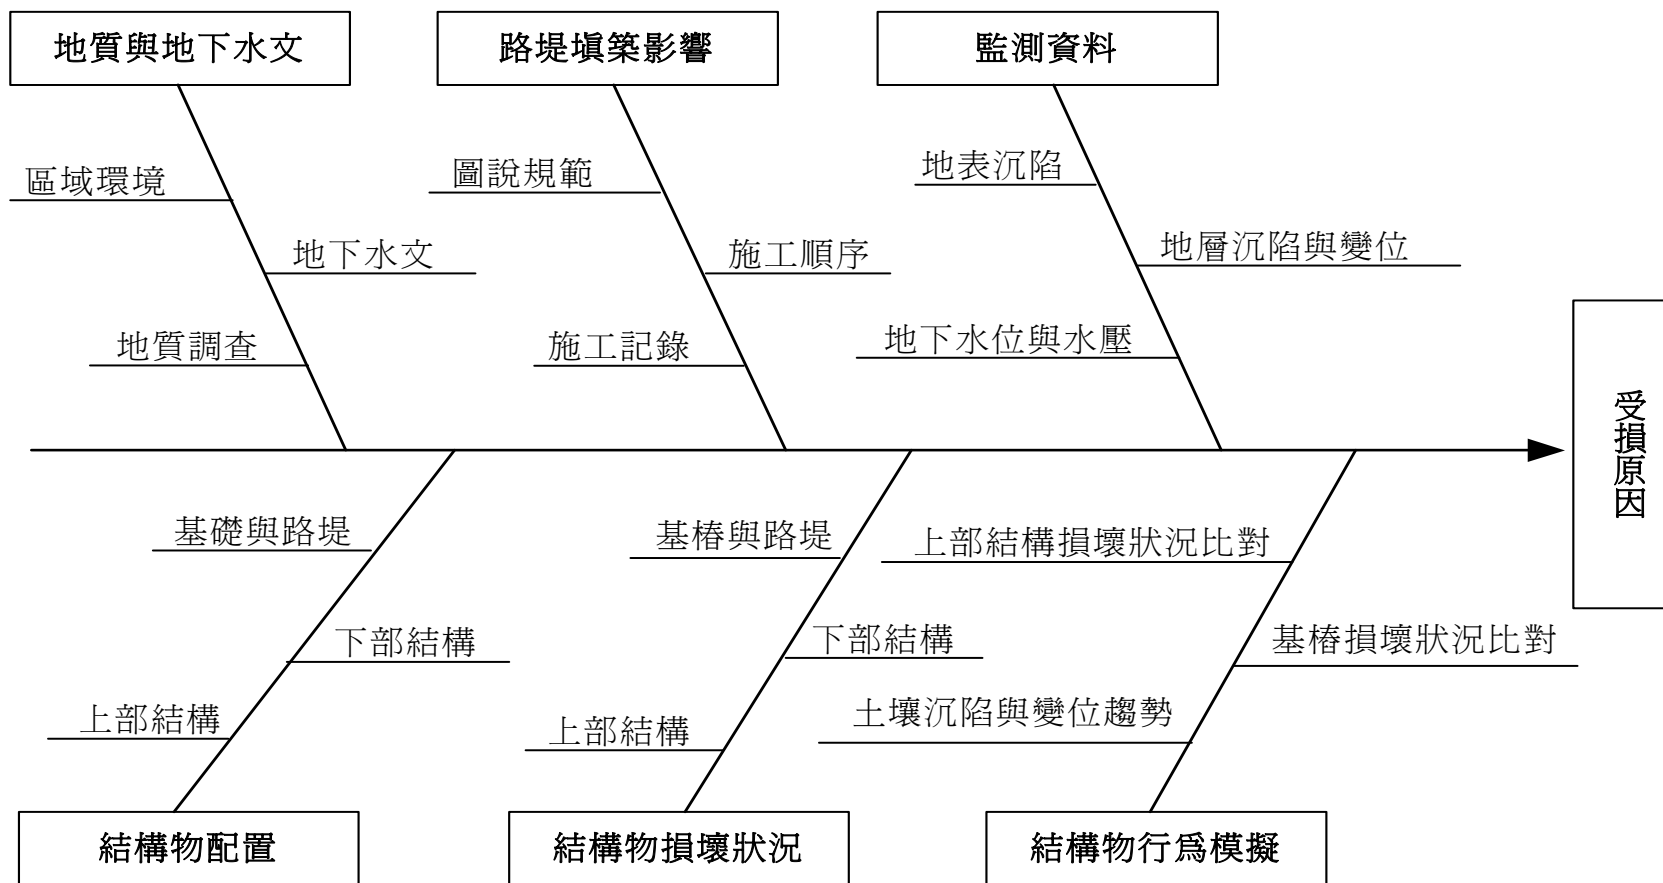
圖 6.69 本系統交流道物受損原因可能特性要因圖

PLAXIS 與 SAP 式的分析結果均能有效地模擬臆測研判之結構物受損行為，包括樁基礎最大剪力與彎矩發生的位置以及梁體受力擠壓的位置均與現場狀況吻合。依據程式模擬結果顯示，施工順序的改變確實會對基樁造成應力不均之情形，然而即使依照程式模擬之施工順序施作並進行預壓密，於考量現地軟弱土壤之壓縮與坍塌性，依然會對基樁造成應力不均的現象，唯其損害之程度仍需進一步調查與研究分析了解。

4. 由於監測資料顯示包括路堤與橋梁結構仍持續沉陷，但結構物目前並無損壞現象與過量變形趨勢，建議應對鄰近區域持續進行沉陷與地下水位之監測；除此之外，對於原受損較嚴重的結構體，亦建議進行長期的結構物行為監測，相關監測資料的彙整分析除具有監測預警結構物可能損壞的功能外，亦有助於橋梁補強與延壽對策的研擬。
5. 未來修復應以考量軟弱土壤的改善為主，包含減重或局部改良等。對於特殊的敏感軟弱地質，建議相關單位亦應進行完整的研究，藉此了解此一問題土壤引致之工程問題與處理對策。
6. 建議應由原設計監造單位針對結構物現況，輔以修復補強與監測資料定期進行結構物穩定分析，分析結果可供養護單位了解結構物長期行為，以及階段性養護需求。
7. 建議維護管理單位應研擬相關地下水抽用管理措施，以有效控制區域性大規模沉陷問題。
