附錄四 鋼橋檢測驗證

4.1 案例一：中山高汐五高架段-北上高架橋

4.2 案例二：中山高汐五高架段-堤頂交流道匝道橋

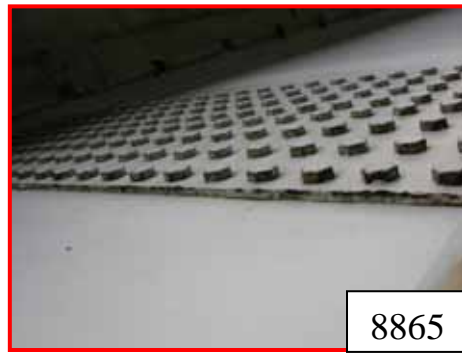
項次	檢查對象	檢查項目	細項判定及其說明			照片編號	整體判定及其說明		
			D	E	說明		D	E	說明
18	主要構件	構件損傷(裂縫、彎曲、變形)	0	0			1	1	損傷集中在下側
		銲接處損傷	0	0					
		螺栓損傷、欠缺及鬆動	0	0					
		生鏽及腐蝕	1	1	下翼板處生鏽	8865			
		油漆鏽蝕	1	1					
		油漆剝落	1	1	下翼板油漆剝落	8836			
		油漆龜裂	0	0					
		油漆白華化	0	0					
		異常聲音、異常振動	0	0					
		積水或漏水	0	0					
		構件間距異常	0	0					
其他損傷	0	0							
19	次要構件	構件損傷(裂縫、彎曲、變形)	0	0			1	1	中橫梁接頭部份 普遍輕微鏽蝕
		銲接處損傷	0	0					
		螺栓損傷、欠缺及鬆動	0	0					
		生鏽及腐蝕	0	0					
		油漆鏽蝕	1	1	中橫梁下翼板輕微腐蝕				
		油漆剝落	1	1		8857			
		油漆龜裂	0	0					
		油漆白華化	0	0					
		異常聲音、異常振動	0	0					
		積水或漏水	0	0					
		構件間距異常	0	0					
其他損傷	0	0							
20	橋面版 (混凝土)	橋面平整度	0	0			0	0	
		橋面與欄杆、緣石分離	0	0					
		混凝土裂縫	0	0					
		混凝土剝落	0	0					
		混凝土蜂窩	0	0					
		混凝土空洞	0	0					
		鋼筋、鋼腱或錨定部位外露、鏽蝕	0	0					
		滲水、游離石灰	0	0					
		其他損傷	0	0					
	橋面版 (鋼結構)	橋面平整度	0	0	N/A 無		0	0	無
		橋面與欄杆、緣石分離	0	0					
		構件損傷(裂縫、彎曲、變形)	0	0					
		銲接處損傷	0	0					
		生鏽及腐蝕	0	0					
		油漆鏽蝕	0	0					
		油漆剝落	0	0					
		油漆龜裂	0	0					
油漆白華化	0	0							
異常聲音、異常振動	0	0

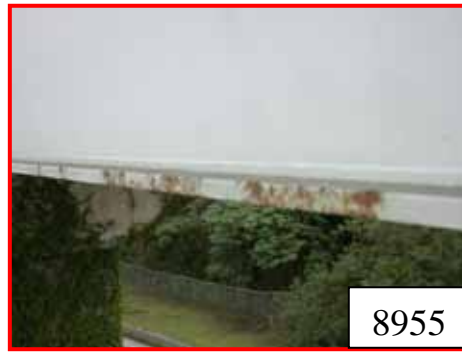
項次	檢查對象	檢查項目	細項判定及其說明			照片編號	整體判定及其說明		
			D	E	說明		D	E	說明
18	主要構件	構件損傷(裂縫、彎曲、變形)	0	0			1	1	損傷集中在下側
		銲接處損傷	0	0					
		螺栓損傷、欠缺及鬆動	0	0					
		生鏽及腐蝕	1	1	下翼板處生鏽				
		油漆鏽蝕	1	1		8955			
		油漆剝落	1	1	GB 外側接頭輕微腐蝕	8939			
		油漆龜裂	0	0					
		油漆白華化	0	0					
		異常聲音、異常振動	0	0					
		積水或漏水	0	0					
		構件間距異常	0	0					
其他損傷	0	0							
19	次要構件	構件損傷(裂縫、彎曲、變形)	0	0			1	1	中橫梁接頭部份 普遍輕微銹蝕
		銲接處損傷	0	0					
		螺栓損傷、欠缺及鬆動	0	0					
		生鏽及腐蝕	1	1					
		油漆鏽蝕	1	1		8947			
		油漆剝落	1	1	中橫梁下翼板	8905			
		油漆龜裂	0	0					
		油漆白華化	0	0					
		異常聲音、異常振動	0	0					
		積水或漏水	0	0					
		構件間距異常	0	0					
其他損傷	0	0							
20	橋面版 (混凝土)	橋面平整度	0	0			0	0	良好
		橋面與欄杆、緣石分離	0	0					
		混凝土裂縫	0	0					
		混凝土剝落	0	0					
		混凝土蜂窩	0	0					
		混凝土空洞	0	0					
		鋼筋、鋼腱或錨定部位外露、銹蝕	0	0					
		滲水、游離石灰	0	0					
	其他損傷	0	0						
	橋面版 (鋼結構)	橋面平整度	0	0	N/A 無		0	0	無
		橋面與欄杆、緣石分離	0	0					
		構件損傷(裂縫、彎曲、變形)	0	0					
		銲接處損傷	0	0					
		生鏽及腐蝕	0	0					
油漆鏽蝕		0	0						
油漆剝落	0	0							
油漆龜裂	0	0							
油漆白華化	0	0							
異常聲音、異常振動	0	0

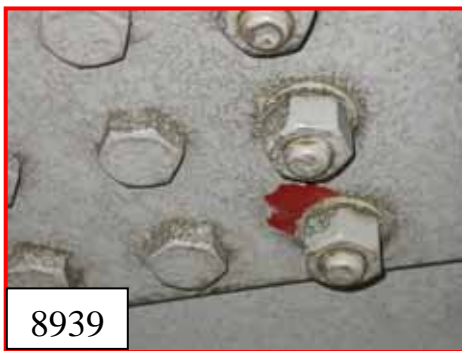
項次	檢查對象	檢查項目	細項判定及其說明			照片編號	整體判定及其說明		
			D	E	說明		D	E	說明
18	主要構件	構件損傷(裂縫、彎曲、變形)	0	0			1	1	損傷集中在外側
		銲接處損傷	0	0					
		螺栓損傷、欠缺及鬆動	0	0					
		生鏽及腐蝕	1	1	GB 外側下翼版鏽斑	8931			
		油漆鏽蝕	1	1	中山高側接頭螺栓生鏽				
		油漆剝落	1	1	施工不良塗層膜厚不足	8939			
		油漆龜裂	0	0					
		油漆白華化	0	0					
		異常聲音、異常振動	0	0					
		積水或漏水	0	0					
		構件間距異常	0	0					
其他損傷	0	0							
19	次要構件	構件損傷(裂縫、彎曲、變形)	0	0			1	1	
		銲接處損傷	0	0					
		螺栓損傷、欠缺及鬆動	0	0					
		生鏽及腐蝕	1	1	端橫梁接頭處腐蝕				
		油漆鏽蝕	1	1	施工不良塗層膜厚不足	8821			
		油漆剝落	0	0					
		油漆龜裂	0	0					
		油漆白華化	0	0					
		異常聲音、異常振動	0	0					
		積水或漏水	0	0					
		構件間距異常	0	0					
其他損傷	0	0							
20	橋面版 (混凝土)	橋面平整度	0	0			0	0	
		橋面與欄杆、緣石分離	0	0					
		混凝土裂縫	0	0					
		混凝土剝落	0	0					
		混凝土蜂窩	0	0					
		混凝土空洞	0	0					
		鋼筋、鋼腱或錨定部位外露、鏽蝕	0	0					
		滲水、游離石灰	0	0					
		其他損傷	0	0					
	橋面版 (鋼結構)	橋面平整度	0	0	N/A 無		0	0	無
		橋面與欄杆、緣石分離	0	0					
		構件損傷(裂縫、彎曲、變形)	0	0					
		銲接處損傷	0	0					
		生鏽及腐蝕	0	0					
		油漆鏽蝕	0	0					
		油漆剝落	0	0					
		油漆龜裂	0	0					
油漆白華化	0	0							
異常聲音、異常振動	0	0

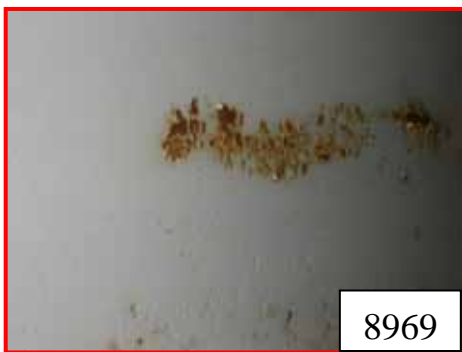
項次	檢查對象	檢查項目	細項判定及其說明			照片編號	整體判定及其說明		
			D	E	說明		D	E	說明
18	主要構件	構件損傷(裂縫、彎曲、變形)	0	0			1	1	損傷集中在下側
		銲接處損傷	0	0					
		螺栓損傷、欠缺及鬆動	0	0					
		生鏽及腐蝕	1	1	下翼板處生鏽	8969			
		油漆鏽蝕	1	1		2610			
		油漆剝落	1	1					
		油漆龜裂	0	0					
		油漆白華化	0	0					
		異常聲音、異常振動	0	0					
		積水或漏水	0	0					
		構件間距異常	0	0					
其他損傷	0	0							
19	次要構件	構件損傷(裂縫、彎曲、變形)	0	0			1	1	中橫梁接頭部份 普遍輕微鏽蝕
		銲接處損傷	0	0					
		螺栓損傷、欠缺及鬆動	0	0					
		生鏽及腐蝕	1	1		2617			
		油漆鏽蝕	1	1					
		油漆剝落	0	0					
		油漆龜裂	0	0					
		油漆白華化	0	0					
		異常聲音、異常振動	0	0					
		積水或漏水	0	0					
		構件間距異常	0	0					
其他損傷	0	0							
20	橋面版 (混凝土)	橋面平整度	0	0			0	0	良好
		橋面與欄杆、緣石分離	0	0					
		混凝土裂縫	0	0					
		混凝土剝落	0	0					
		混凝土蜂窩	0	0					
		混凝土空洞	0	0					
		鋼筋、鋼腱或錨定部位外露、鏽蝕	0	0					
		滲水、游離石灰	0	0					
	其他損傷	0	0						
	橋面版 (鋼結構)	橋面平整度	0	0	N/A 無		0	0	無
		橋面與欄杆、緣石分離	0	0					
		構件損傷(裂縫、彎曲、變形)	0	0					
		銲接處損傷	0	0					
生鏽及腐蝕		0	0						
油漆鏽蝕	0	0							
油漆剝落	0	0							
油漆龜裂	0	0							
油漆白華化	0	0							
異常聲音、異常振動	0	0							
積水或漏水	0	0

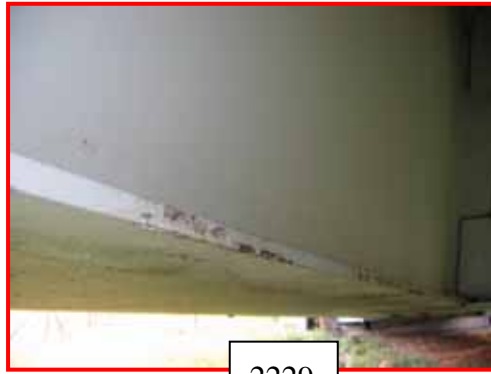
項次	檢查對象	檢查項目	細項判定及其說明			照片編號	整體判定及其說明		
			D	E	說明		D	E	說明
18	主要構件	構件損傷(裂縫、彎曲、變形)	0	0			2	1	損傷集中在下側
		銲接處損傷	0	0					
		螺栓損傷、欠缺及鬆動	0	0					
		生鏽及腐蝕	1	1	GB 外側腹版鏽斑	2231			
		油漆鏽蝕	1	1	J-1及J-2接頭螺栓生鏽	1497			
		油漆剝落	2	1	施工不良塗層膜厚不足	2229			
		油漆龜裂	0	0					
		油漆白華化	0	0					
		異常聲音、異常振動	0	0					
		積水或漏水	0	0					
		構件間距異常	0	0					
其他損傷	0	0							
19	次要構件	構件損傷(裂縫、彎曲、變形)	0	0			1	1	
		銲接處損傷	0	0					
		螺栓損傷、欠缺及鬆動	0	0					
		生鏽及腐蝕	1	1	端構梁接頭處腐蝕	2219			
		油漆鏽蝕	1	1	中橫梁下翼板輕微腐蝕				
		油漆剝落	1	1					
		油漆龜裂	1	1					
		油漆白華化	0	0					
		異常聲音、異常振動	0	0					
		積水或漏水	0	0					
		構件間距異常	0	0					
其他損傷	0	0							
20	橋面版 (混凝土)	橋面平整度	0	0			1	1	
		橋面與欄杆、緣石分離	0	0					
		混凝土裂縫	0	0					
		混凝土剝落	0	0					
		混凝土蜂窩	1	4	底板輕微施工蜂窩	2232			
		混凝土空洞	0	0					
		鋼筋、鋼腱或錨定部位外露、鏽蝕	0	0					
	滲水、游離石灰	0	0						
	其他損傷	0	0						
	橋面版 (鋼結構)	橋面平整度	0	0	N/A 無		0	0	無
		橋面與欄杆、緣石分離	0	0					
		構件損傷(裂縫、彎曲、變形)	0	0					
		銲接處損傷	0	0					
		生鏽及腐蝕	0	0					
油漆鏽蝕		0	0						
油漆剝落		0	0						
油漆龜裂	0	0							
油漆白華化	0	0

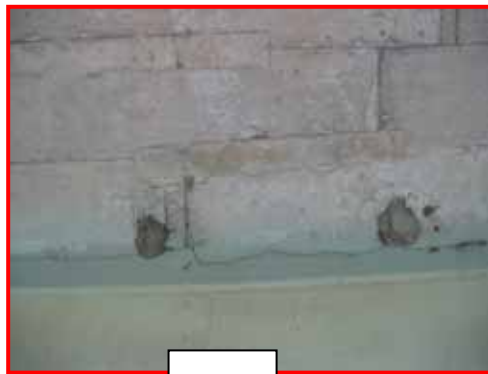
項次	檢查對象	檢查項目	細項判定及其說明			照片編號	整體判定及其說明		
			D	E	說明		D	E	說明
18	主要構件	構件損傷(裂縫、彎曲、變形)	0	0			1	1	損傷集中在下側
		銲接處損傷	0	0					
		螺栓損傷、欠缺及鬆動	0	0					
		生鏽及腐蝕	1	1	下翼板處生鏽	2233			
		油漆鏽蝕	1	1		2234			
		油漆剝落	1	1	下翼板油漆剝落	2237			
		油漆龜裂	0	0	手孔旁油漆剝落	2236			
		油漆白華化	0	0					
		異常聲音、異常振動	0	0					
		積水或漏水	0	0					
		構件間距異常	0	0					
其他損傷	0	0							
19	次要構件	構件損傷(裂縫、彎曲、變形)	0	0			1	1	中橫梁版厚部份 普遍輕微鏽蝕
		銲接處損傷	0	0					
		螺栓損傷、欠缺及鬆動	0	0					
		生鏽及腐蝕	1	1					
		油漆鏽蝕	1	1	中橫梁下翼板輕微腐蝕	2240			
		油漆剝落	1	1					
		油漆龜裂	1	1					
		油漆白華化	0	0					
		異常聲音、異常振動	0	0					
		積水或漏水	0	0					
		構件間距異常	0	0					
其他損傷	0	0							
20	橋面版 (混凝土)	橋面平整度	0	0			1	1	
		橋面與欄杆、緣石分離	0	0					
		混凝土裂縫	0	0					
		混凝土剝落	0	0					
		混凝土蜂窩	1	4	底板輕微施工蜂窩				
		混凝土空洞	0	0					
		鋼筋、鋼腱或錨定部位外露、鏽蝕	0	0					
		滲水、游離石灰	0	0					
		其他損傷	0	0					
		橋面版 (鋼結構)	橋面平整度	0	0	N/A 無			
	橋面與欄杆、緣石分離		0	0					
	構件損傷(裂縫、彎曲、變形)		0	0					
	銲接處損傷		0	0					
			生鏽及腐蝕	0	0				
		油漆鏽蝕	0	0					
		油漆剝落	0	0					
		油漆龜裂	0	0					
		油漆白華化	0	0

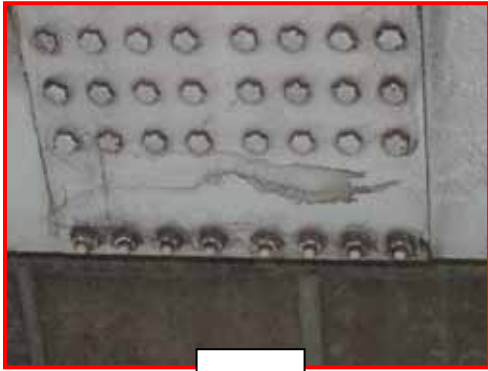
項次	檢查對象	檢查項目	細項判定及其說明			照片編號	整體判定及其說明		
			D	E	說明		D	E	說明
18	主要構件	構件損傷(裂縫、彎曲、變形)	0	0			1	1	損傷集中在下側
		銲接處損傷	0	0					
		螺栓損傷、欠缺及鬆動	0	0					
		生鏽及腐蝕	1	1	下翼板處生鏽				
		油漆鏽蝕	1	1					
		油漆剝落	1	1	GB 外側接頭輕微腐蝕	2246			
		油漆龜裂	1	1	J-5及J-6接頭螺栓腐蝕	2239			
		油漆白華化	0	0		2242			
		異常聲音、異常振動	0	0					
		積水或漏水	0	0					
		構件間距異常	0	0					
		其他損傷	0	0					
19	次要構件	構件損傷(裂縫、彎曲、變形)	0	0			1	1	中橫梁版厚部份 普遍輕微銹蝕
		銲接處損傷	0	0					
		螺栓損傷、欠缺及鬆動	0	0					
		生鏽及腐蝕	1	1					
		油漆鏽蝕	1	1					
		油漆剝落	1	1	中橫梁下翼板	2249			
		油漆龜裂	1	1					
		油漆白華化	0	0					
		異常聲音、異常振動	0	0					
		積水或漏水	0	0					
		構件間距異常	0	0					
		其他損傷	0	0					
20	橋面版 (混凝土)	橋面平整度	0	0			1	1	底板普遍輕微施 工蜂窩
		橋面與欄杆、緣石分離	0	0					
		混凝土裂縫	0	0					
		混凝土剝落	0	0					
		混凝土蜂窩	1	4	底板輕微施工蜂窩				
		混凝土空洞	0	0					
		鋼筋、鋼腱或錨定部位外露、銹蝕	0	0					
		滲水、游離石灰	0	0					
		其他損傷	0	0					
	橋面版 (鋼結構)	橋面平整度	0	0	N/A無		0	0	無
		橋面與欄杆、緣石分離	0	0					
		構件損傷(裂縫、彎曲、變形)	0	0					
		銲接處損傷	0	0					
		生鏽及腐蝕	0	0					
		油漆鏽蝕	0	0					
油漆剝落	0	0							
油漆龜裂	0	0

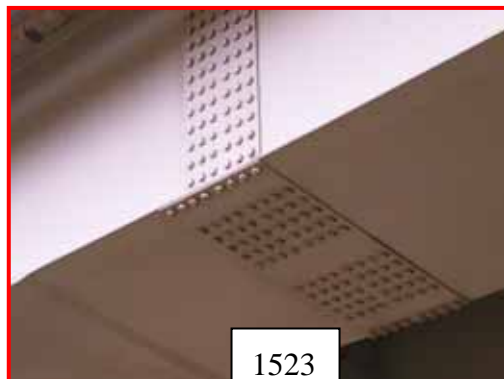
項次	檢查對象	檢查項目	細項判定及其說明			照片編號	整體判定及其說明		
			D	E	說明		D	E	說明
18	主要構件	構件損傷(裂縫、彎曲、變形)	0	0		1523	1	1	損傷集中在下側
		銲接處損傷	0	0					
		螺栓損傷、欠缺及鬆動	0	0					
		生鏽及腐蝕	1	1	下翼板處生鏽				
		油漆鏽蝕	1	1					
		油漆剝落	1	1	GB 外側接頭輕微腐蝕				
		油漆龜裂	1	1	J-7及J-8接頭螺栓微鏽				
		油漆白華化	0	0					
		異常聲音、異常振動	0	0					
		積水或漏水	0	0					
		構件間距異常	0	0					
其他損傷	0	0							
19	次要構件	構件損傷(裂縫、彎曲、變形)	0	0			0	0	良好
		銲接處損傷	0	0					
		螺栓損傷、欠缺及鬆動	0	0					
		生鏽及腐蝕	0	0					
		油漆鏽蝕	0	0					
		油漆剝落	0	0					
		油漆龜裂	0	0					
		油漆白華化	0	0					
		異常聲音、異常振動	0	0					
		積水或漏水	0	0					
		構件間距異常	0	0					
其他損傷	0	0							
20	橋面版 (混凝土)	橋面平整度	0	0			1	1	底板普遍輕微施工蜂窩
		橋面與欄杆、緣石分離	0	0					
		混凝土裂縫	0	0					
		混凝土剝落	0	0					
		混凝土蜂窩	1	4	底板輕微施工蜂窩				
		混凝土空洞	0	0					
		鋼筋、鋼腱或錨定部位外露、鏽蝕	0	0					
		滲水、游離石灰	0	0					
		其他損傷	0	0					
	橋面版 (鋼結構)	橋面平整度	0	0	N/A 無		0	0	無
		橋面與欄杆、緣石分離	0	0					
		構件損傷(裂縫、彎曲、變形)	0	0					
		銲接處損傷	0	0					
		生鏽及腐蝕	0	0					
		油漆鏽蝕	0	0					
		油漆剝落	0	0					
		油漆龜裂	0	0					
油漆白華化	0	0							
異常聲音、異常振動	0	0
