# 國道3號 3K+100 崩塌事件

## 動員救災與復原紀錄

報告單位：國道高速公路局北區工程處  
中華民國 100 年 4 月 7 日

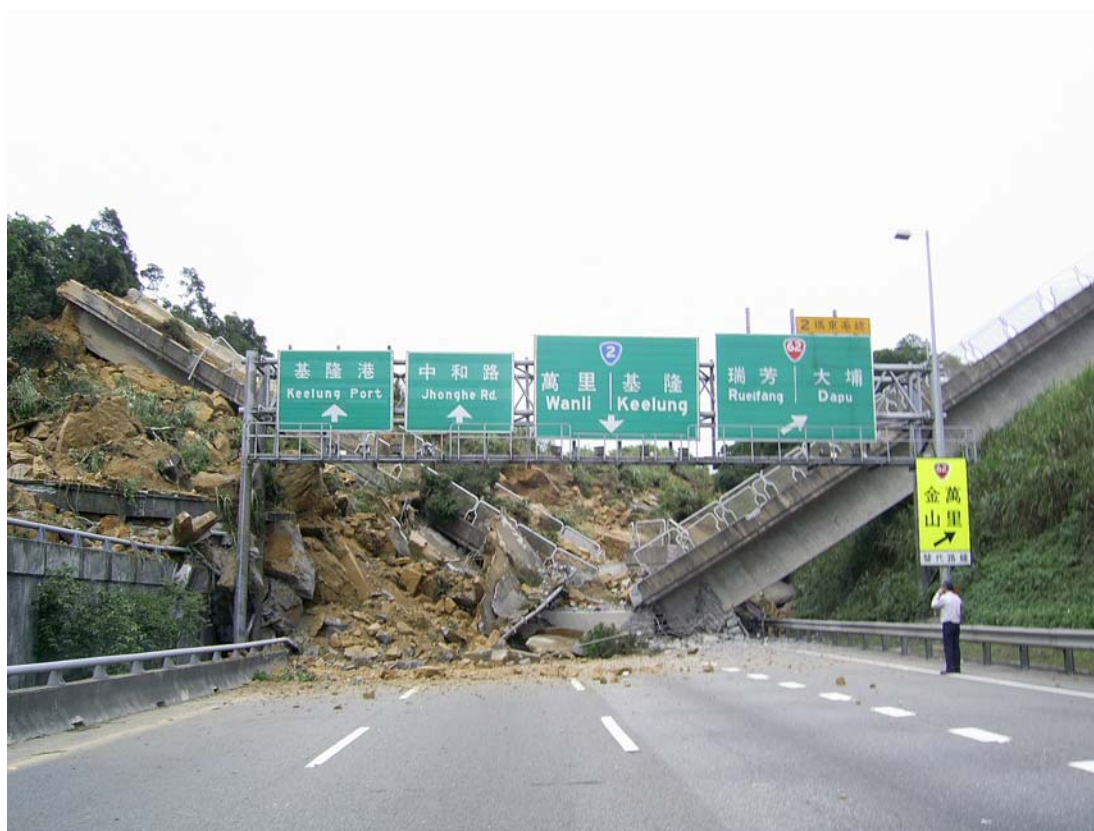
國道 3 號崩塌路段北上線南端(圖一)

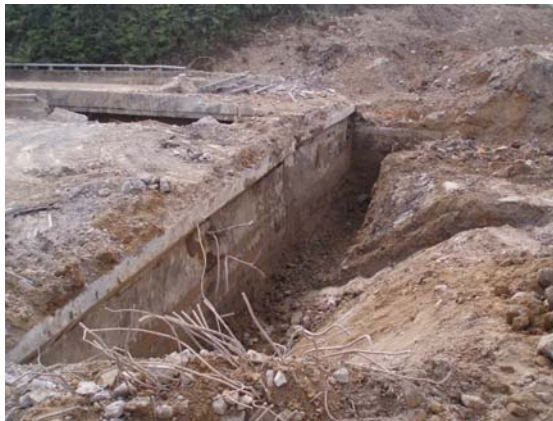
開挖檢視橋台受損情形(一)

經過國工局、世曦公司現場勘查結果，國道3號3號橋南端（主線里程約3k+100處）北上線的橋台背牆以及鄰近碼東系統交流道匝道四（北上出口）橋台背牆有嚴重的損壞，無法以補強方式修復，需要拆除重做，第一階段先辦理北上線橋台背牆修復，拆除作業隨即辦理。

所有經地滑災害推擠而受力的鋼筋，全部拆除，橋台背牆以下75cm區域以高壓水刀清理作為鋼筋續接之用，清理後進行鋼筋綁紮及模板組立工作，之後再澆置早強混凝土完成橋台背牆修復工作。

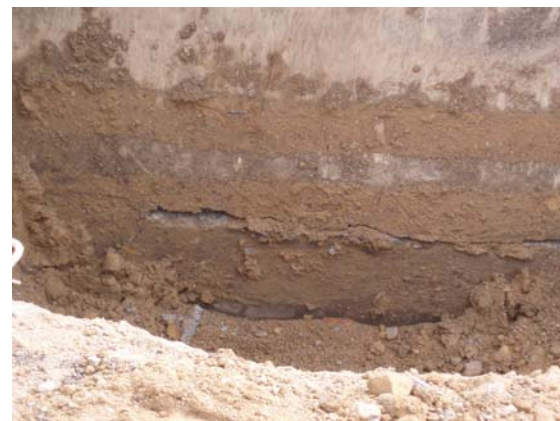
開挖檢視橋台受損情形(二)

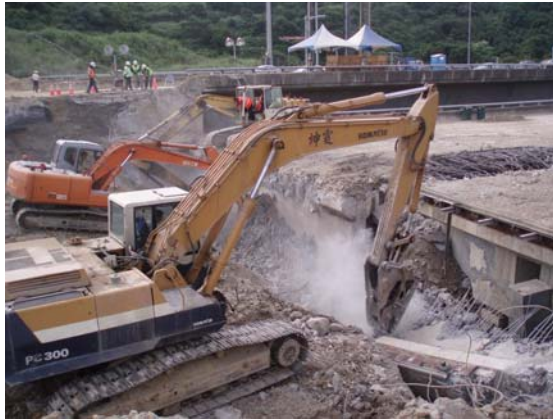
橋台背牆敲除作業

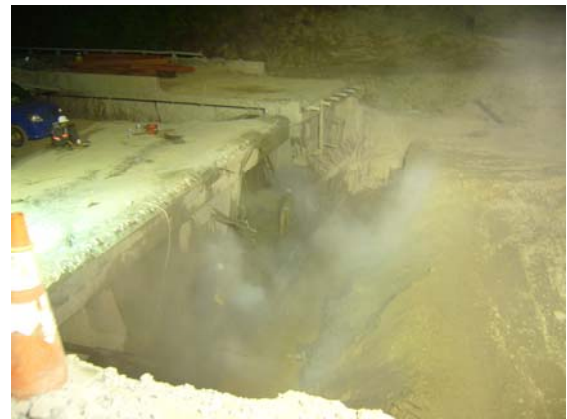
橋台背牆水刀清除作業

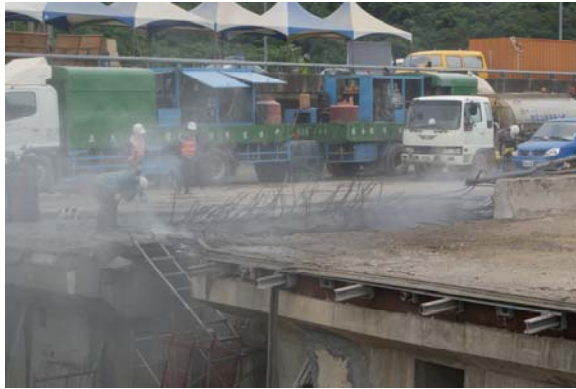
國道3號北上主線外側橋面版局部損壞，部份鋼筋有捲曲現象，已有受力，該區塊鋼筋拆除，未損傷部份以高壓水刀清理作為鋼筋續接之用，另外再從箱型梁內部設置托梁延伸至橋面板，用來增加支撐力量。

橋面版水刀清理作業

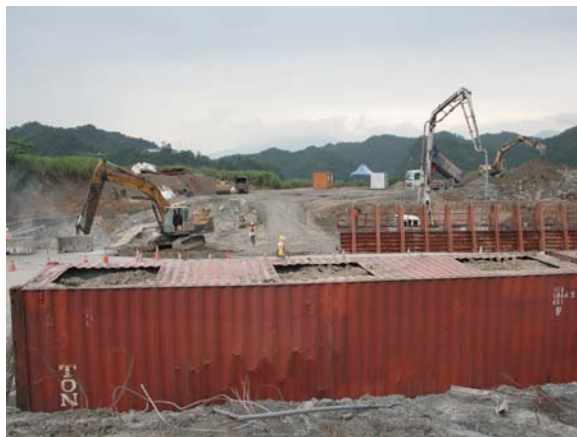
貨櫃牆設置作業情形

考量開放通車時南下線邊坡仍未完成永久性設施，坡面上的風化的土石下雨時易隨雨水沖刷至路面，所以於邊坡坡腳處設置貨櫃牆，貨櫃開孔內部填放土石增加重量，貨櫃牆設置兩層，上下層焊接固定，最後再以鋼纜固定在坡面上。

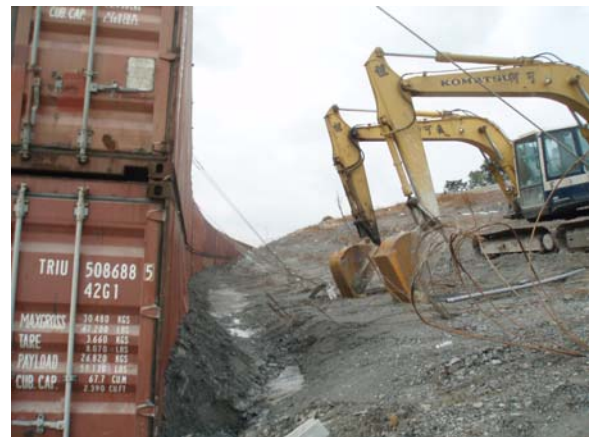
貨櫃牆鋼纜固定情形

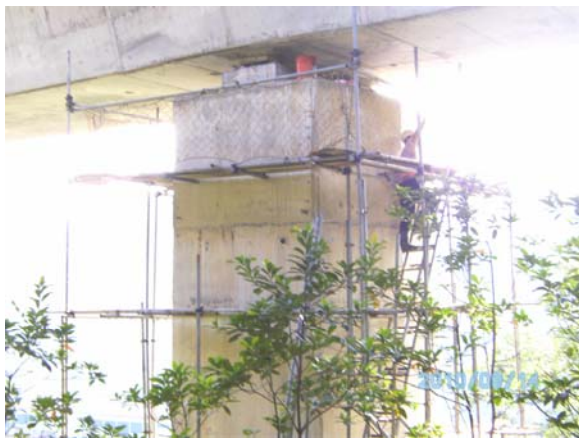
北上出口的匝道橋因為受到推移，推移的距離超過支承墊所能伸展的長度，所以造成支承損壞必需更換。拆除盤式支承不能損壞既有大梁結構，所以拆除工作採用高壓水刀清理混凝土，拆除前先以千斤鼎頂昇至預訂高度，再進行拆除工作，安裝新的支承後以無收縮水泥灌注，養護至預定強度後再將千斤鼎降下卸除。

盤式支承墊更換情形(一)

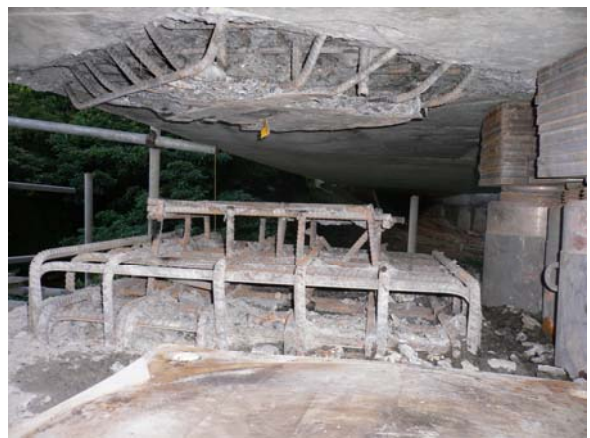
盤式支承墊更換情形(二)

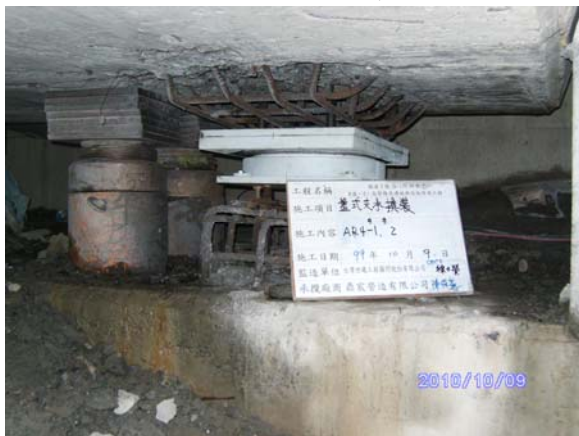
盤式支承墊更換情形(三)

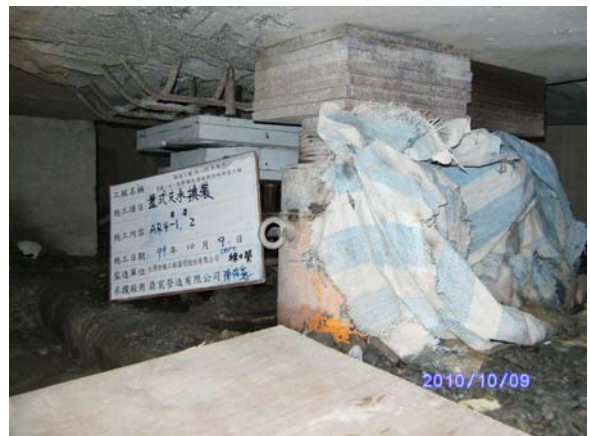
盤式支承墊更換情形(四)
