交通部臺灣區國道高速公路局

高速公路風險管理

國道3號3.1公里崩塌事件案例

99年7月7日

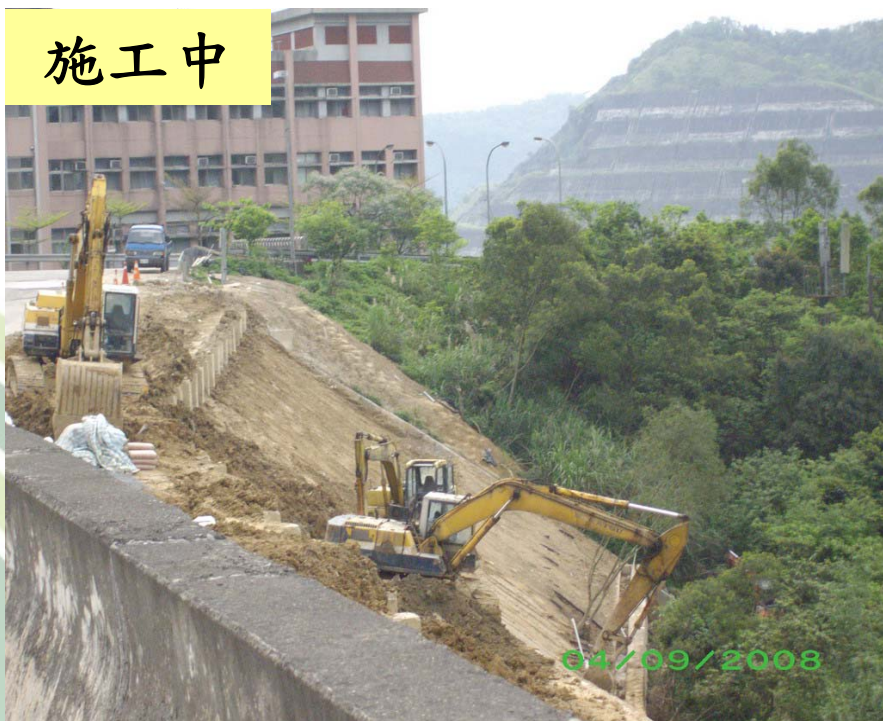
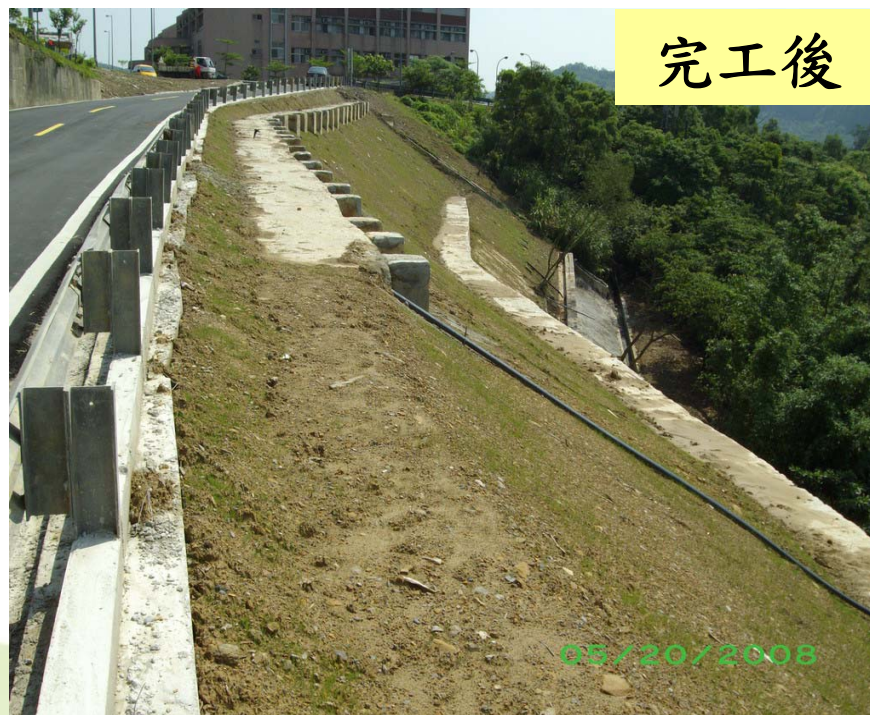
國道3號4.8k邊坡滑動整治情形

- 96年間發現**國道3號4.8公里**邊坡有滑動跡象，及87年間國道3號北上18公里邊坡發現異常情事，均立即處置防止災情擴大，至今仍完好。

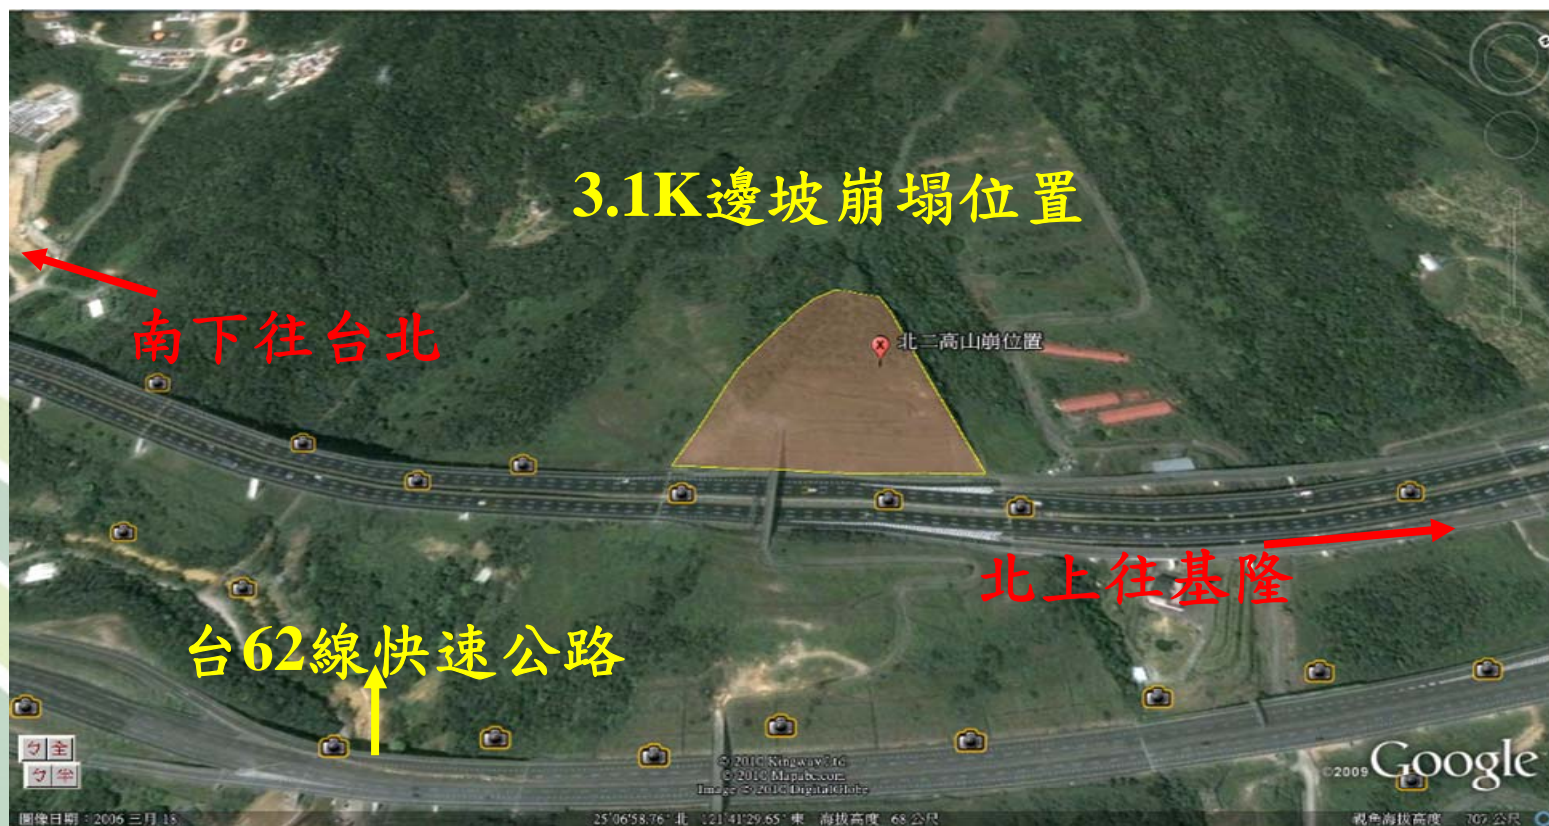
- 發生時間：99年4月25日(星期日)約14時29分。
- 發生地點：國道3號3K+100附近路段山坡。

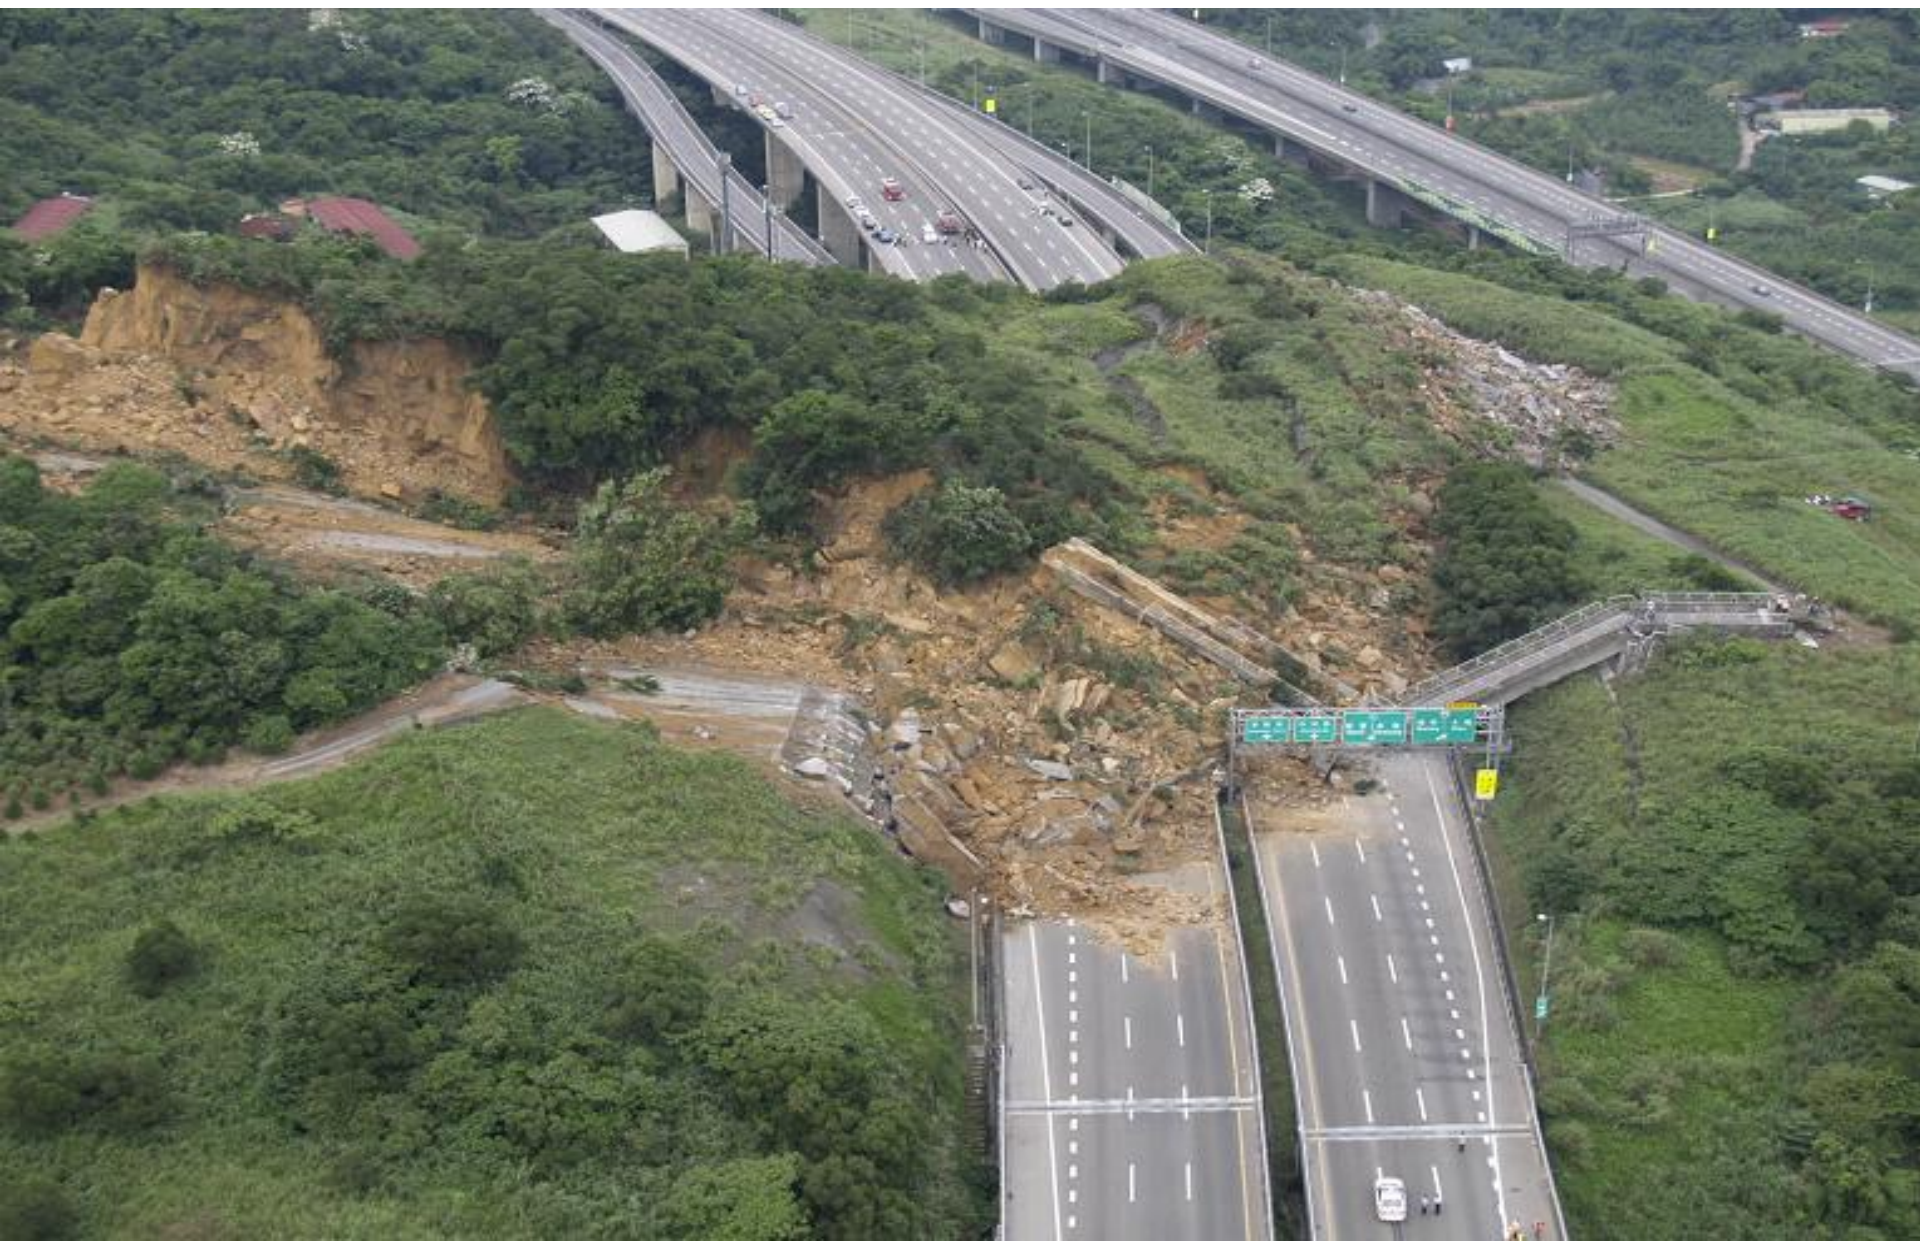
- 災害現場情形：因走山導致土石崩塌壓斷大埔跨越橋，高速公路雙向主線阻斷。
- 崩塌範圍面積約2萬2800平方公尺，其中約有5,000平方公尺在路權外，坍塌土石方計有**21萬9527立方公尺**。
- 緊急封閉國道3號汐止系統交流道至基金交流道雙向路段(含瑪東系統交流道)。

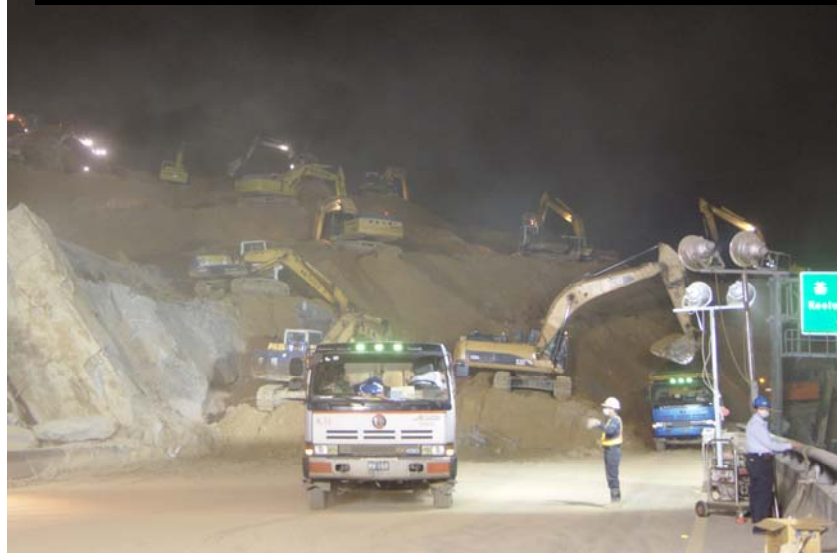
4月28日凌晨3時40分，距災害發生**61**小時，發現罹難者遺體
