全斷面隧道鑽掘機(TBM) 於破碎與湧水帶施工之探討

(下)

作者/張文城

國道新建工程局第三區工程處頭城工務所 主任

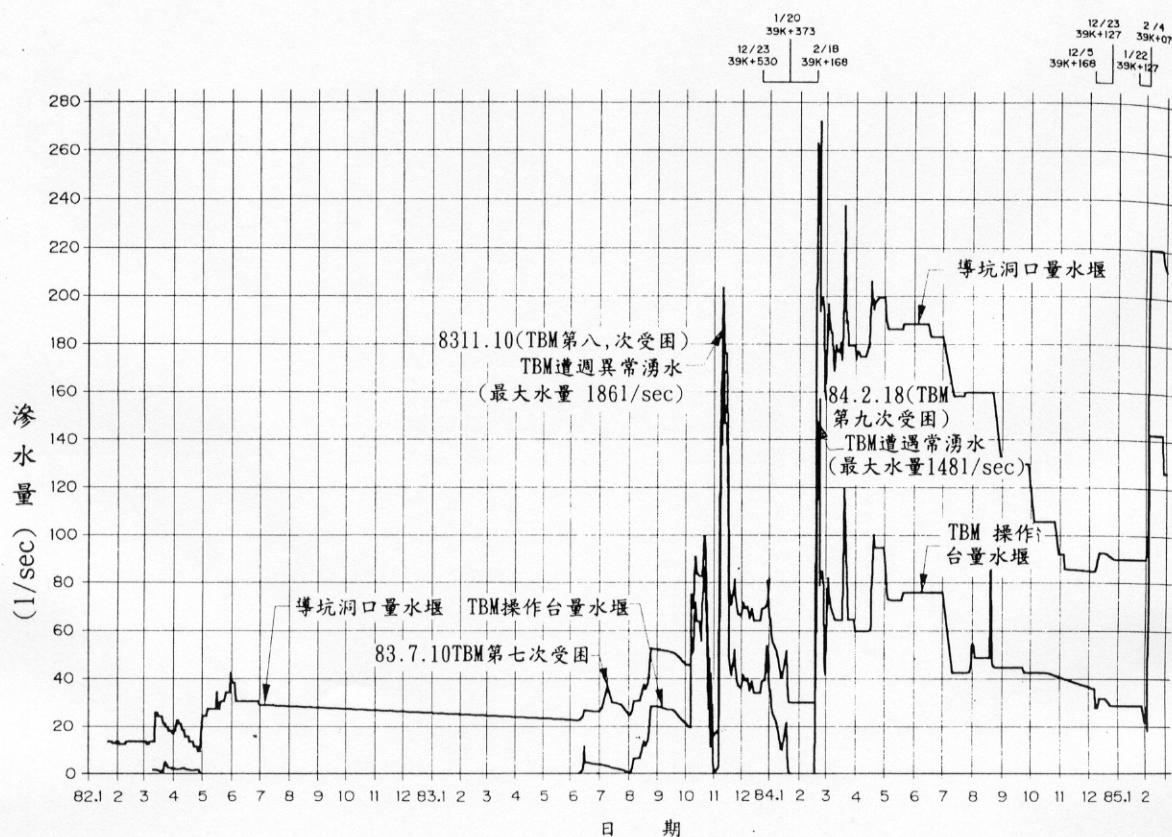
圖五 坪林隧道導坑洞口及開挖面水量歷時曲線圖

根據導坑已開挖之地質情況研判，第七次受困位置(里程 $39k + 816$)即為金盈斷層之位置，第一至第七次受困區段，主要之地質為破碎之硬頁岩盤，此區段大致上每隔幾十公尺即出現一寬約數十公分之剪裂帶，且地下水量甚小，圖五為導坑TBM開挖後開挖面及導坑洞口量測水量之歷時曲線圖，由圖中可知，在第七次受困前量得之水量，大致上皆低於 $30l/sec$ 。

當導坑開挖通過金盈斷層後，岩性主要已由硬頁岩轉為四稜砂岩，四稜砂岩與硬頁岩除在岩性上有極大之差異外，其岩盤之破碎程度亦有所不同。大致上在四稜砂岩區段，其剪裂帶寬度較大，常可達數公尺以上，但剪裂帶出現的頻率較硬頁岩區段為少，非剪裂帶之岩盤，則岩體較為完整。此外地下水的含量亦有明顯之差異，由圖五知，當導坑通過金盈斷層（即第七次受困之位置）進入四稜砂岩層後，地下水入滲量即有明顯之增加，尤其是在TBM因湧水而停機的位置，其滲水量更有激增之現象，最高

由圖五知當TBM於第八及第九次因湧水而停機時，其地下水有激增之現象，此乃因四稜砂岩層本身為一相當好之透水及儲水層，並夾有不透水之硬頁岩或剪裂泥，故當TBM開挖穿破此不透水層時，即造成大量地下水之湧入，同時亦可能伴隨大量泥砂之坍落甚至湧入機身內。圖八為TBM於里程 $39k+168$ 因大量異常湧水而停機處理之相關工作坑平面圖，此次處理時間長達九個半月，主要是因尾盾區已組立好之818環環片(詳如圖八)，遭坍落之碴料擠壓而破壞，致使碴料由此開口迅速大量湧入TBM內，而將約 $20m$ 長之機身內部全部掩埋，造成相當大之災害所致。

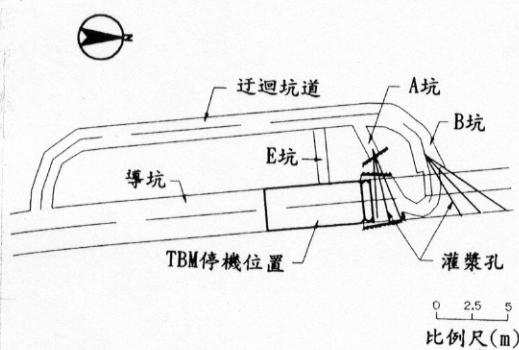
圖六 坪林隧道導坑里程40K+138
受困處理平面配置圖

岩盤使TBM恢復運轉。圖六為導坑TBM第一次受困時(里程 $40k + 138$)，開挖

第一次受困處理的時間，總計約三個月，其後第二至七次大致上每次的處理時間約為一至二個月，此等脫困處理對於整體工程的施工進度，產生了相當大的影響。

- (1)由尾盾後方開挖迂迴坑至機頭附近A、B之位置。
- (2)由A、B坑向機頭前方破碎岩盤之區段進行灌漿，包括低強度的化學灌漿及水泥與水玻璃混合之LW灌漿，唯灌漿前，必須先於TBM機身四周施灌低強度之化學灌漿予以保護，以免後續之灌漿漿液流入機身內，將TBM卡死。

- (3)由B坑繼續開挖至機頭前方，將機頭前方坍落之岩盤挖除，使TBM削刀頭恢復轉動。
- (4)由於前述(3)之工作完成後，TBM停機時間已超過兩個月，此時TBM盾身已因周圍岩盤之擠壓，而無法向前移動，因此再開挖E坑至TBM盾身，將盾身四周部份之岩盤挖除，使TBM之盾身能恢復正常向前移動，至此

方完成全部之脫困工作。

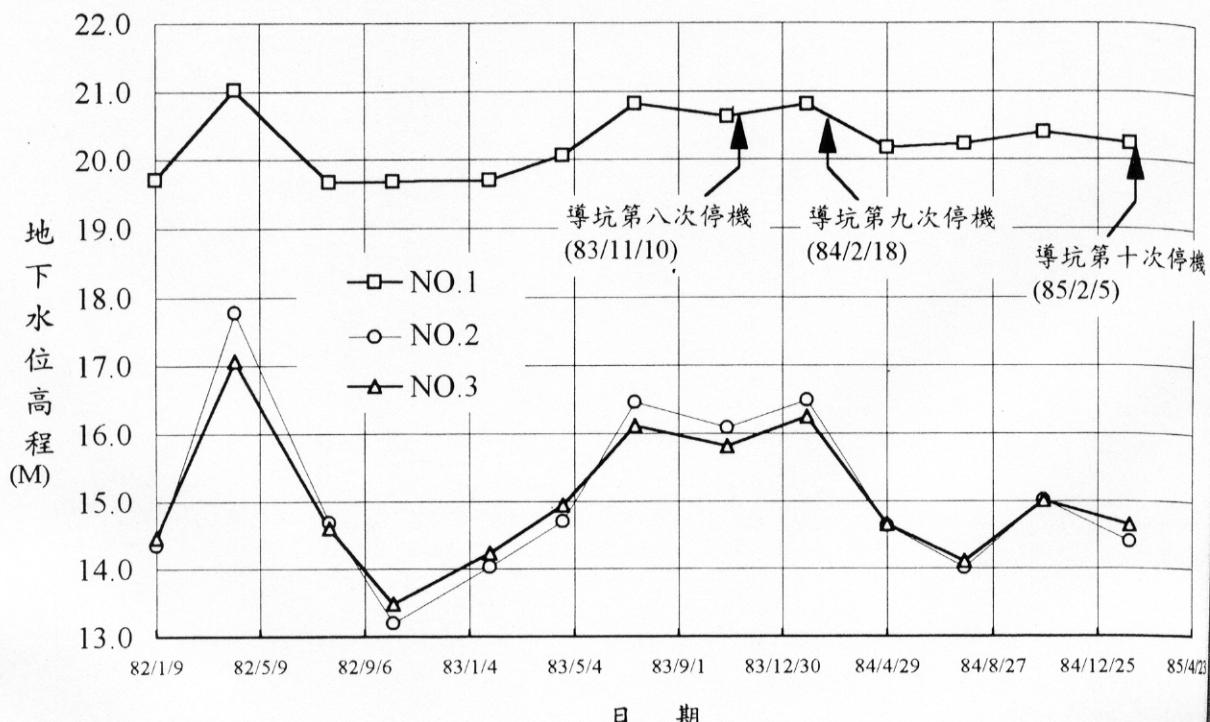
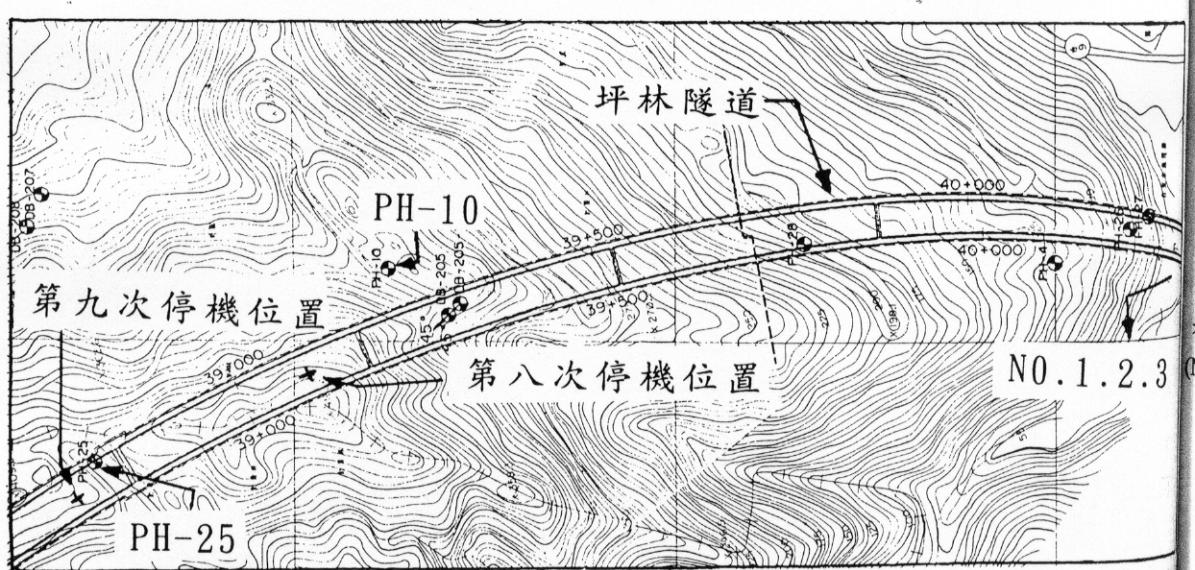
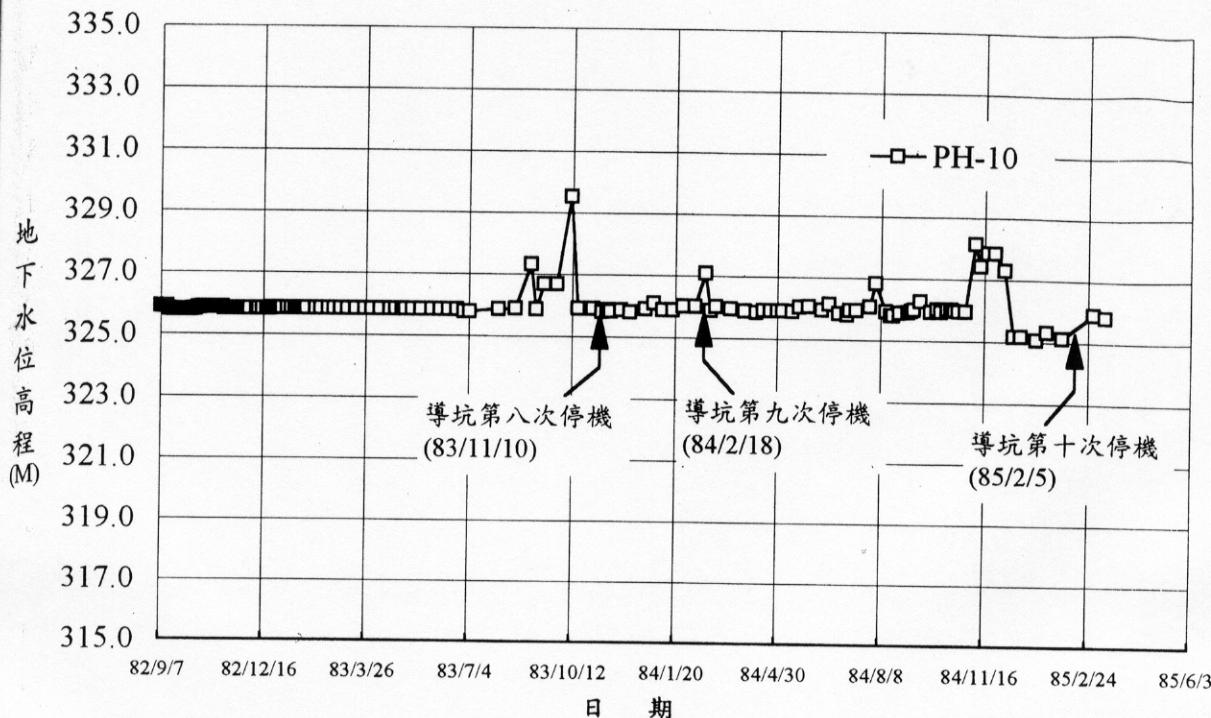
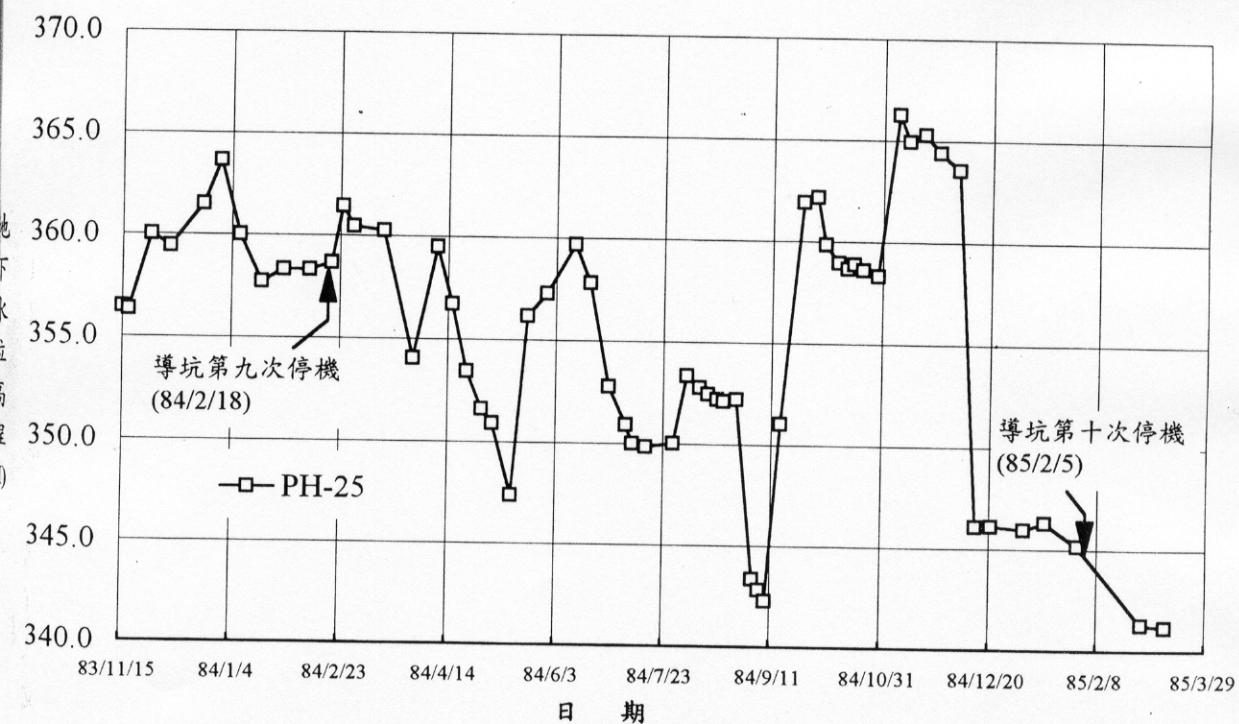
曾達 $186l/sec$ 。由於影響地下水分佈範圍及水量之因素甚多，諸如地形、斷層、節理、雨量等，一般之調查，僅止於淺層或某些定點，故對於隧道通過之深層地下水狀況甚難評估。圖七為TBM於第八、九次停機處理期間，分別於TBM停機位置附近之地表（該處隧道之高程約為 $50m$ ）及導坑洞口之地面（地表高程約為 $25m$ ）鑽設之鑽孔之地下水位變化情形，比較圖五及圖七可推知，雖然導坑於第八及第九次停機位置，有大量之地下水日以繼夜的流出，唯隧道附近地表的地下水位似未有明顯的變化，此現象亦顯示地下水來源的評估是相當困難的。

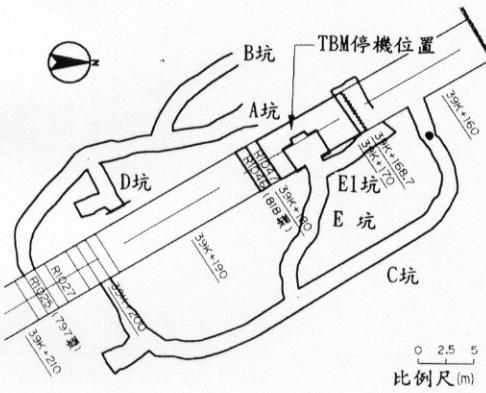
圖八 坪隧道導坑里程 $39K+168$
停機處理平面配置圖

排除或抑止，以利相關處理工作之進行。此外因第九次停機時TBM機身內部遭掩埋，故機身內部的清理工作亦為重點，蓋除將內部之碴料清除外，對於遭掩埋之重要設備(如推進唧筒、主驅動馬達、環片組裝機等)之檢修，亦相當耗時，單單機身內部的碴料清除與設備檢修復原，即耗費了約八個月的時間。以下針對本次處理過程做一簡要說明(詳如圖八)：

TBM於湧水帶內受困後，其處理通常甚為困難與耗時，主要原因為含水層被打破後，灌漿工作之困難度將增加很多，且迂迴坑開挖過程中，亦容易產生崩落之現象所致。

(I) TBM內部復原工作主要分成三個階段：

- (1)遭擠壓而破壞之818環環片之補強
(噴混凝土加鋼支保)與處理，此部份工作約花三個月時間。
- (2)TBM機身內碴料清理，此部份約花二個月時間。
- (3)TBM設備之檢修與復原，此部份約花三個月時間。

(II) 在TBM內部進行檢修復原工作之同時，TBM外部亦進行以下工作：

- (1)首先開挖A及B坑預定至機頭前方進行處理並兼做排水廊道，唯其後因地下水量過大，地質情況亦甚為惡劣，故開挖約一個月後即停止，而留作排水廊道。
- (2)由右側開挖C坑至機頭前方處理，唯因開挖至P點後，因地質情況甚差，開挖面前方雖經施以化學及超微粒水泥等灌漿，唯成效有限，故於開挖約五個月後於

P點暫停開挖前進。

(3)在開挖C坑的同時，於原來A坑之位置另闢D坑，以便對TBM機身附近之岩盤進行灌漿之工作，前後曾鑽17個灌漿孔至TBM機身附近的位置，唯因鑽孔之水壓及出水量過大，無法有效進行灌漿工作，故灌漿工作亦告放棄，而僅留作排水孔。

(4)C坑於P點暫停施工後，改由E坑開挖，並經E1坑而至機頭前方，花費時間約一個半月。

(5)機頭前方以頂導坑方式開挖，以挖除該區域不良之岩盤(約33m)，並與C坑貫通，此部份約花二個月時間。

(6)由於停機時間過久，TBM機身已遭周圍岩盤夾住，故將機身周圍之岩盤再部份挖除，以恢復TBM之推進，而重新恢復開挖之工作，總計由停機開始處理至恢復開挖，耗時約九個半月。
