111年北區養護工程分局

職災案例

110-111年度木柵段轄區隧道維護工程

111年3月7日國3北上 63K+000職災檢討報告

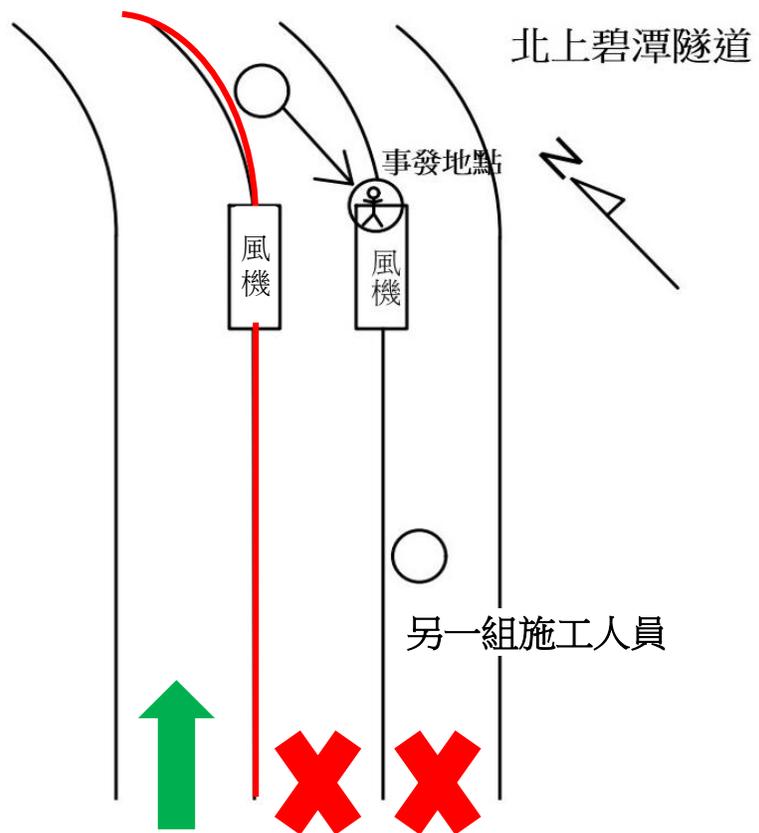
現場示意圖

111年1月15日承包商於北上碧潭隧道進行隧道頂拱裂縫灌注作業

- 01:26高空作業車操作人員於移動時背向行進方向，遭夾於隧道上方風機與操作面板之間。
- 01:28附近施工人員發現後立刻前往操作該機具下方控制面板，嘗試降下伸縮臂及移動機具，但無法順利完成操作。
- 01:36打電話報警，並通知工務段。

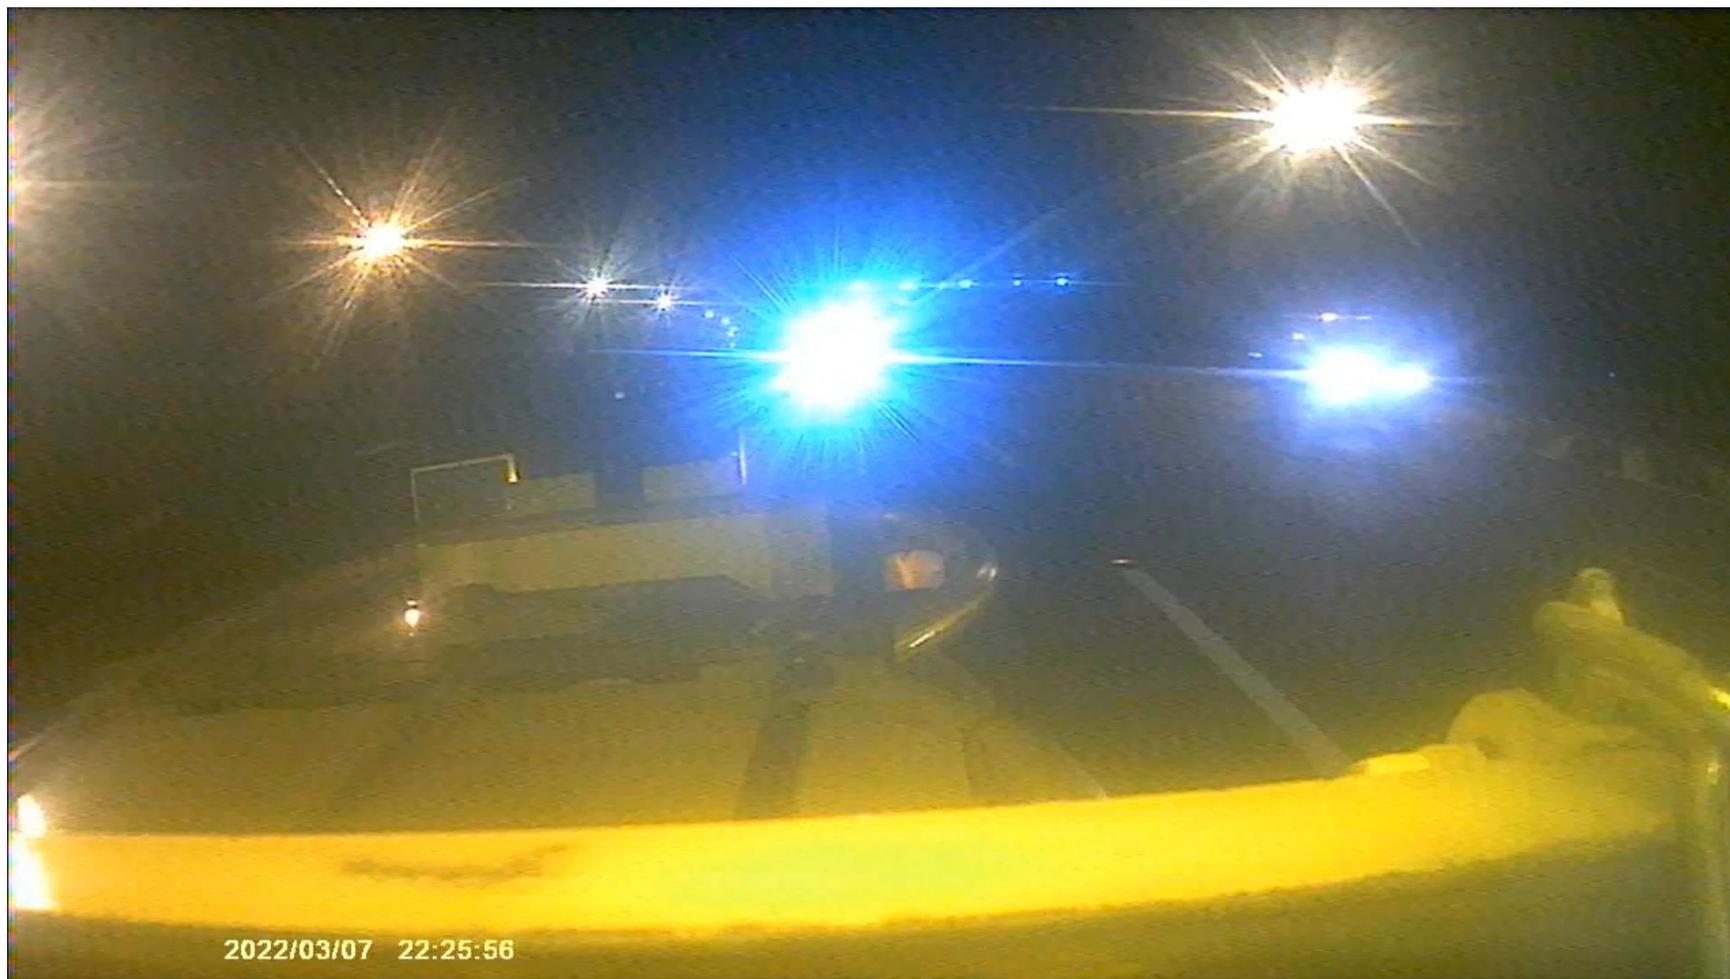
➤ 事件發生之行車紀錄器

- 111年3月7日廠商於國道3號進行內側移動性施工作業，當天預定施作位置為國道3號北上主線63K+000內側護欄單眼修補作業。
- 事件發生前，交維人員於63K+000第1車道緩撞車已平放準備進行單眼修補作業，約於21：48，一輛開啟自動駕駛特斯拉直行第1車道，直接撞擊緩撞車，車輛橫放於第一及第二車道間。
- 21:50另一輛開啟自動駕駛BMW撞擊擺設事故交維之施工人員，再先後撞特斯拉及緩撞車後停止。
- 遭撞擊之施工人員當場無呼吸心跳，於22:19上救護車，22:28抵達804醫院，於111年3月8日00:54宣告不治。

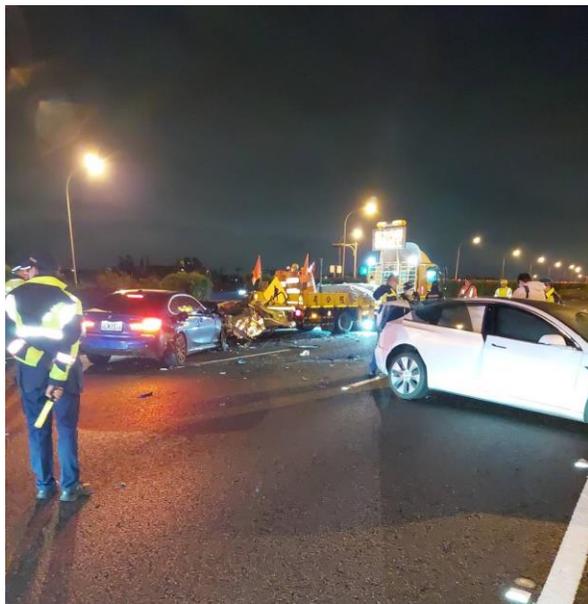
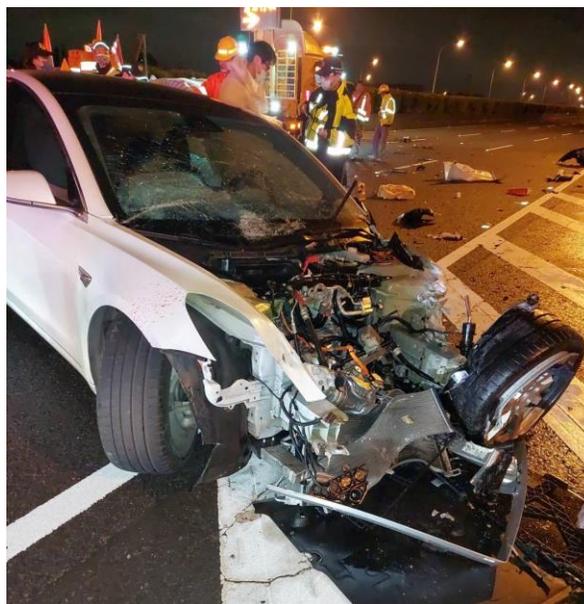
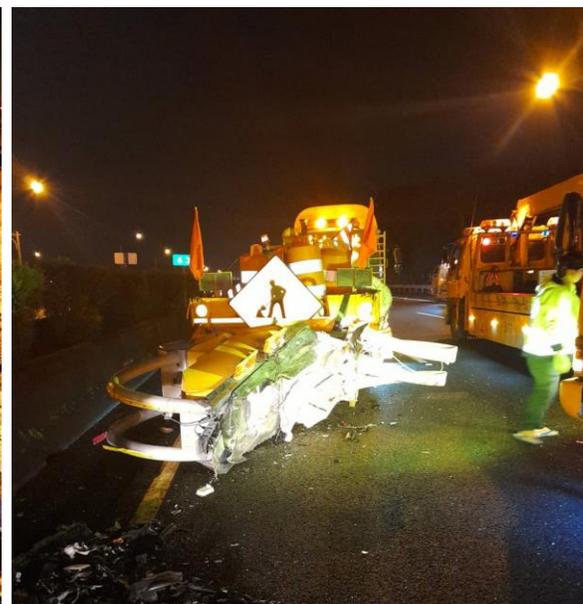
➤ 災害現場照片

- 111年3月7日兆藝交通工程有限公司(以下簡稱:承包商)於國道3號進行內側移動性施工作業。
- 當日21時48分許於國道3號北上63公里處，車上之LED顯示板有顯示“內側施工 靠右行駛”及警示燈同步運作，將進行單眼修補作業，遭特斯拉(使用自動駕駛)追撞，施工人員見狀立即通報交控中心及擺設事故交維，並詢問特斯拉駕駛狀況(請駕駛下車至安全區域)。
- 21時50分許，現場隨即遭BMW(使用自動駕駛)追撞，先撞擊擺放交通錐之施工人員俞○瑋(以下簡稱:俞員)，再先後撞上特斯拉及緩撞車後停止。
- 俞員遭撞後彈飛至第三車道，當場無呼吸心跳，於22時19分由救護車送往804醫院，22時28分抵達，3月8日00時54分宣告不治。

開啟輔助駕駛自小客車，未注意車前狀況，撞擊緩撞車。

◆ 不安全的動作：交維人員於緩撞車後方作業。

◆ 不安全的狀況：交維人員布設交維設施後方無緩撞車保護。

事發當時，交維設施未依據「交通管制設施之布設與撤除作業程序」布設規定辦理。
