FREEWAY
BUREAU
M O T C
高公局

112年北區養護工程分局

職災案例

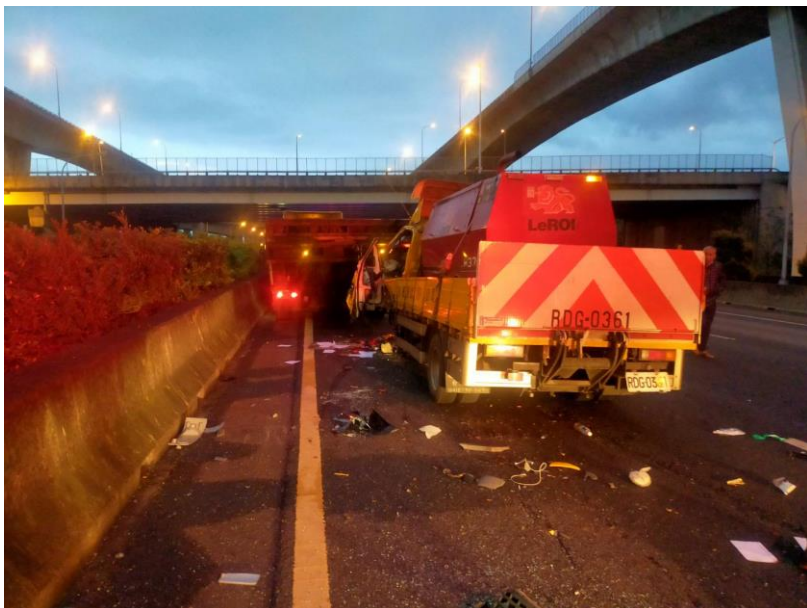
肇事車輛未注意前方停放板車，造成衝撞

◆ 直接原因：撞擊

(1) 不安全狀況：未確認工作車輛停放區域即加速駛離工區。

(2) 不安全行為：工作區域停放之車輛可供辨識程度不足，致反應不及直接撞上。

1. 板車停放於停等車道時，應於車尾後方每間隔5m設置一個交通錐。
2. 停等車輛皆須停放於停等區警示燈內區域。
3. 施工前危害告知應確實宣導本日施工地點及停等車道。
4. 板車停放至停等車道時，應確實將車後斗收起。
5. 自檢表納入板車放置交通錐及爆閃燈查驗項目。

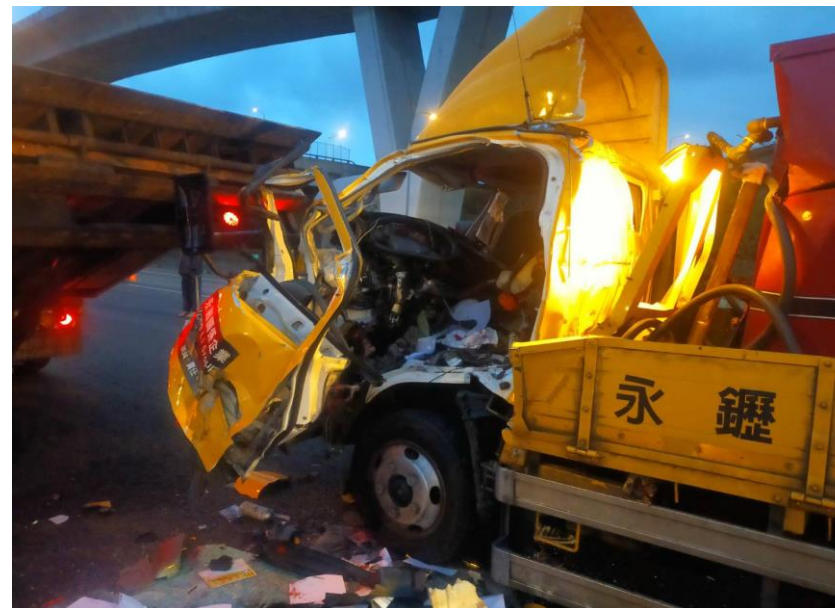
車輛撞擊嚴重損毀

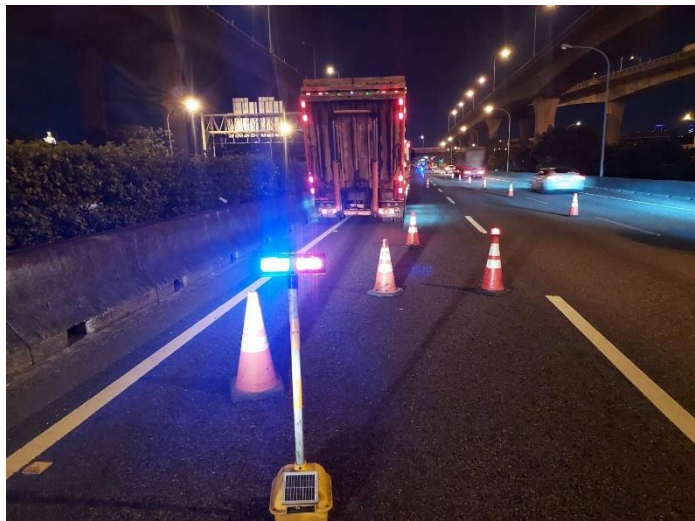
停車後方已設置三個交通錐加一個爆閃燈

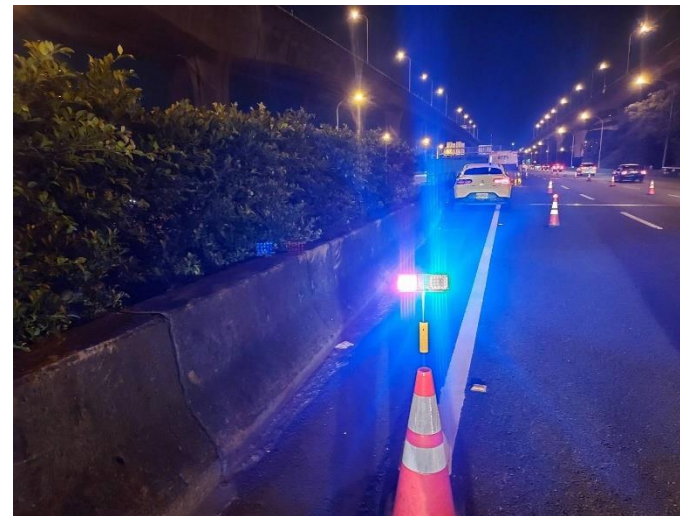
停等車輛皆須停放於停等區警示燈內區域

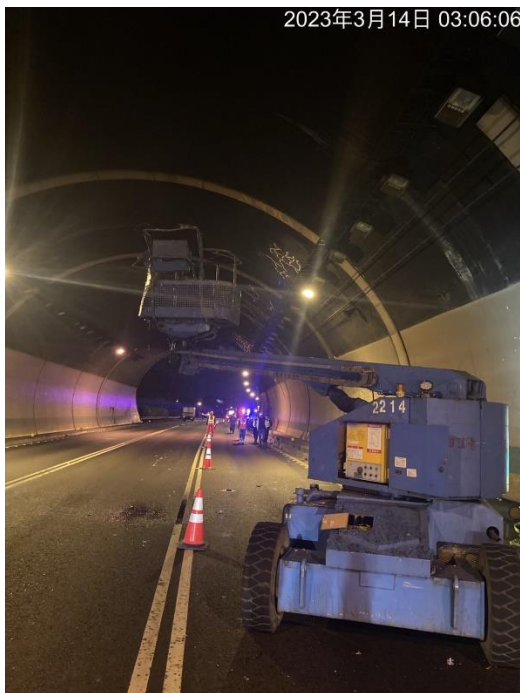
112年3月13日22:00該公司進場施作福德隧道北向裂縫灌注，巨茂營造有限公司承包施工人員高勛倫先生駕駛高空作業車，於國道3號北向18K+295外側車道施作，因該地點施作完畢，欲掉頭至福德隧道北向南口處進行施工，高空作業車吊籃迴轉伸出至未封閉交維之中間車道，遭大貨車(LAJ-389)車頭右上方撞擊，傷者因有背負式安全帶懸掛於吊籃外，傷者送內湖三總醫院急診，診斷結果為右側三根、左側一根肋骨骨折、左手臂及下顎骨折，傷者安排手術治療並住院休養觀察中。

事發高空作業車

1. 使用自走式高空作業車均應封閉2個車道。
2. 上方操作人員應隨時注意現地狀況，並保持高度警覺
3. 專職監視人員應站在可完全了解狀況之視角，全程進行作業監視
4. 對於施工人員重新進行安衛教育訓練，要求現場人員施工時不可侵入車道並一律確實使用背負式安全帶。

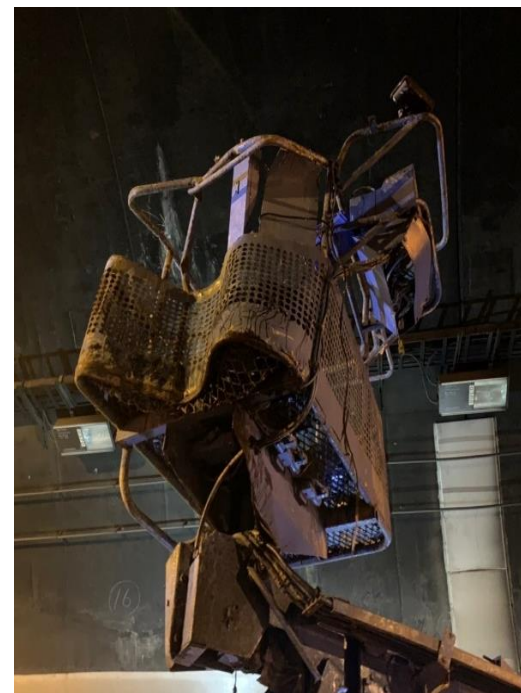
受撞擊吊籃

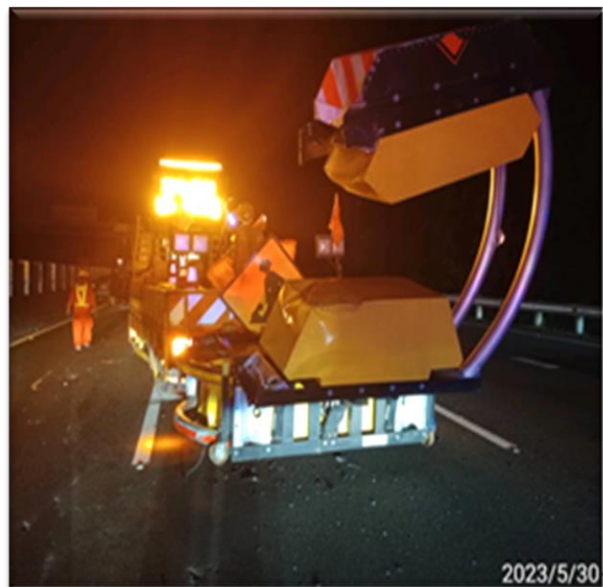
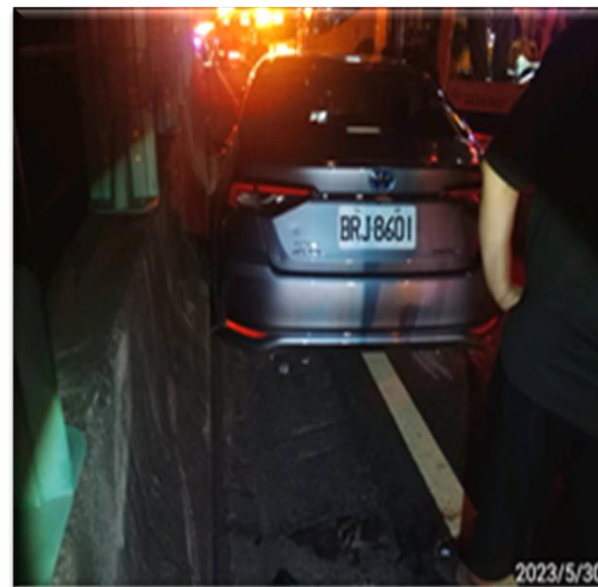
龍潭事故班(群美興業)於21:27接獲交控中心通報發生事故，21:43抵達現場後封閉內2線車道進行事故處理作業，21:50遭第二台肇事(自動駕駛)車輛(BKC-0217)闖入撞擊緩撞車，重新擺設交維後於22:03遭第三台肇事(自動駕駛)車輛(BRJ-8601)再次闖入，擦撞閃避不及之緩撞車司機手臂造成骨折。

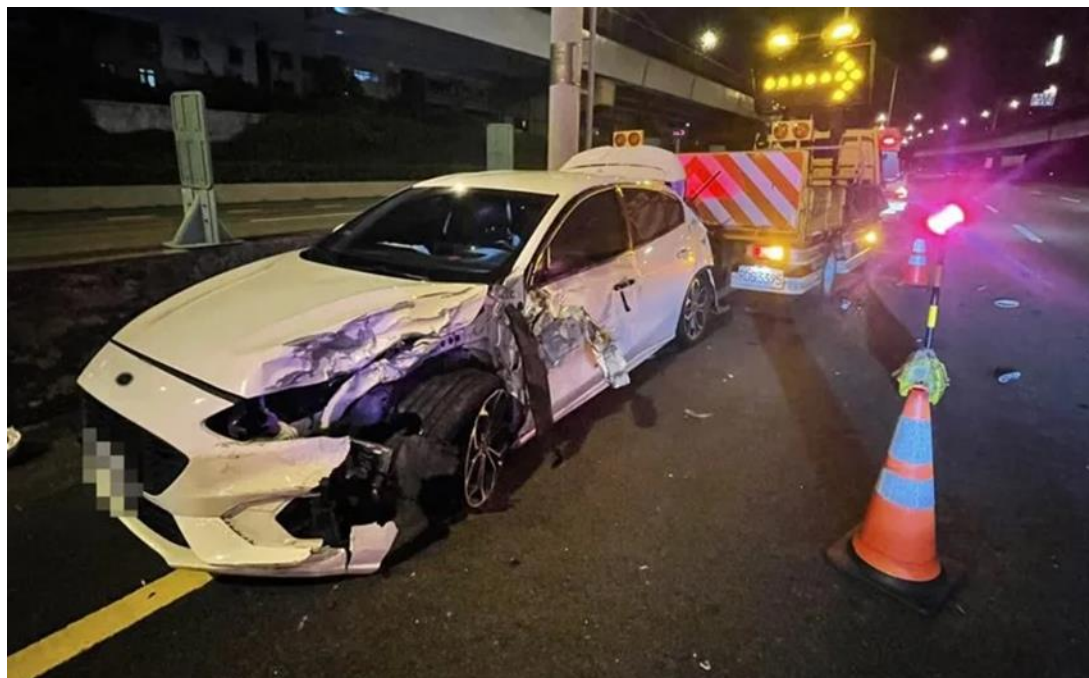
1. 華電聯網公司所屬協力廠商台灣松下銷售股份有限公司合麗派遣人員陳○○於112年9月7日23:20進行高速公路CMS施工維護保養作業，進行交維撤收作業時，遭疑似使用自動駕駛輔助系統之車輛未注意前方施工，撞到緩撞車衝進作業區內導致該名施工人員陳○○受到車輛撞擊。
2. 緩撞車駕駛賴○○立即向前查看陳○○傷勢並通知1968交控中心及公警隊請求救護送醫，並由現場工程師及廠商代表前往醫院陪同觀察治療。經醫院初步檢查陳○○手臂及背部挫傷，額頭約4公分縫合，人員意識清楚，須再進行斷層掃描等檢查於醫院急診室觀察一陣子。經醫院檢查報告評估陳○○四肢活動力及意識都正常，可以回家觀察並已於當日辦理離院手續。

- 直接原因 → 被撞。
- 間接原因
 - 不安全動作：施工作業需加強人員警戒。
 - 不安全狀況：夜間施工交維，用路人行車未注意前方施工。
- 基本原因 → 無

1. 針對夜間施工交維可能造成之風險及危害加強宣導，提高施工人員對於夜間施工時警覺性及危害意識。
2. 於作業區安全處設置警戒人員，隨時注意後方狀況。
3. 外側路肩設置之警戒(示)車距離將依「施工之交通管制守則」之規定盡量往上游拉長，提早警示用路人。
4. 針對交維事故突發狀況，多次進行應變演練，減少救援等待時間並可迅速通報獲得支援。

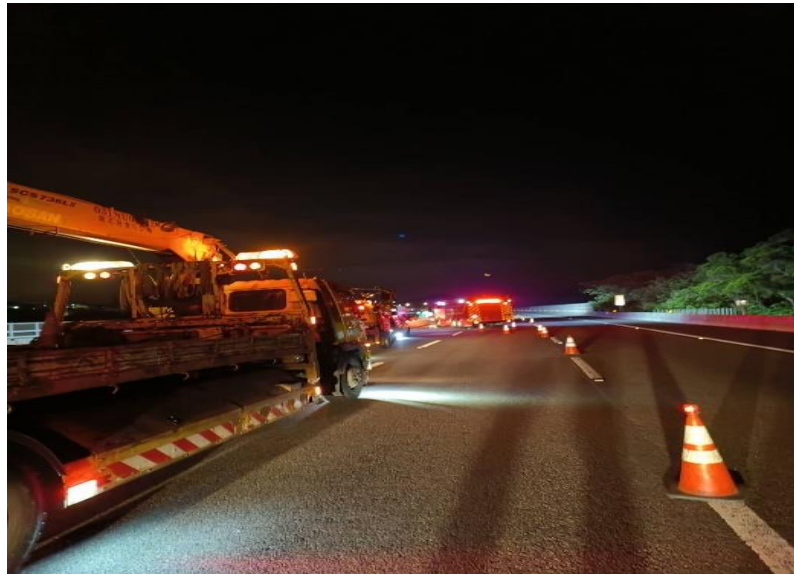
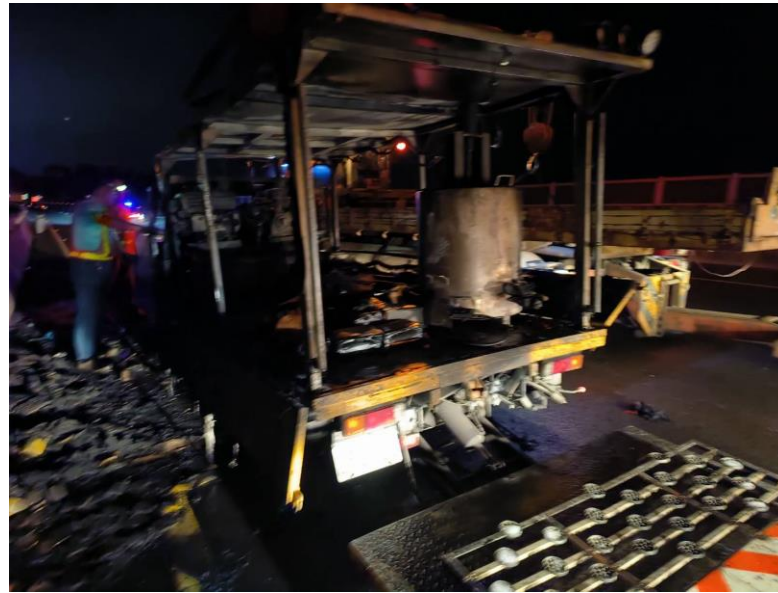
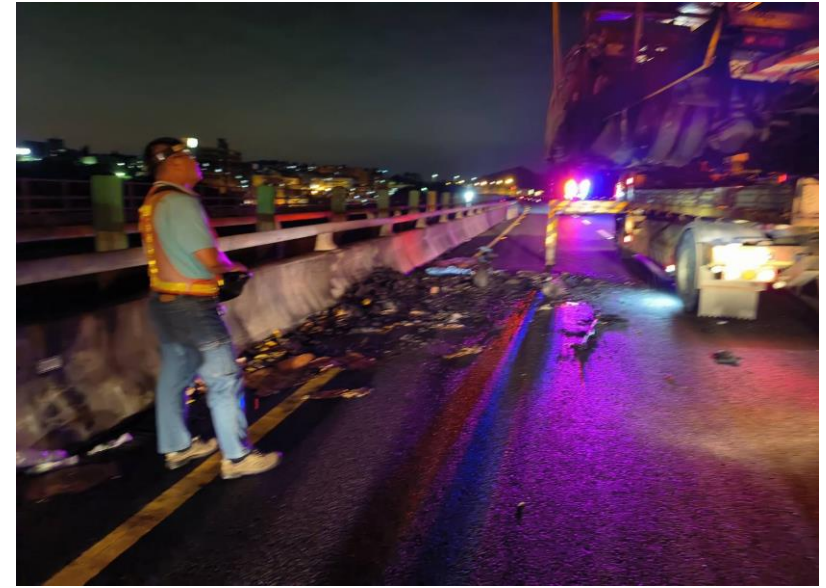
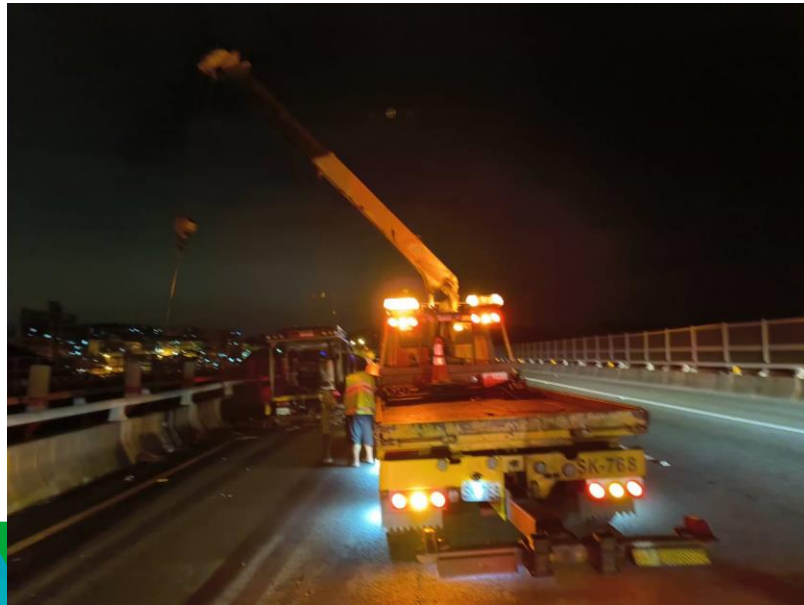
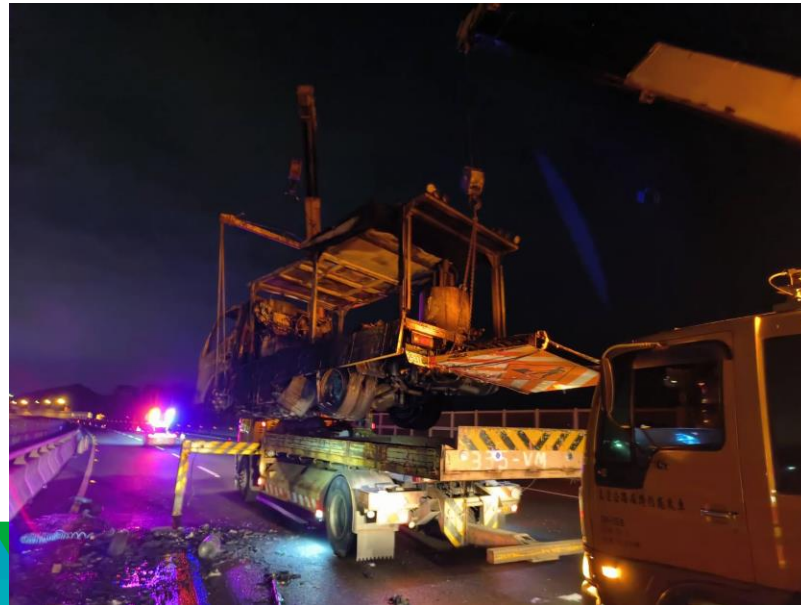
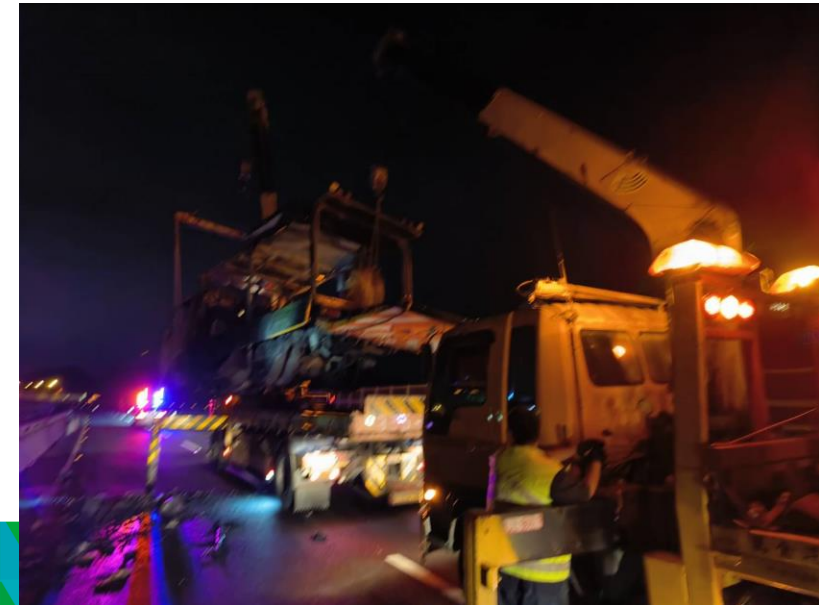
1. 112年7月10日，○○工程行於國道3號104K+700處進行「112~113年度北分局轄區交通設施維護工程-關西工務段」之標記補貼工程，於23:38發現工作車車斗起火燃燒，隨即進行滅火作業。
2. 並立即通報新竹市消防局，公警巡邏車經過協助滅火，12:22經電話聯繫現場火勢已撲滅，無人員受傷、車子全毀(已報廢)。

- 直接原因 → 工作車上方火爐(為熔解標記之黏劑)傾倒燃燒附近易燃物品引發火災。

- 間接原因
 - 不安全動作：無
 - 不安全狀況：火爐未採取固定措施。

1. 初步了解肇災原因為施工車輛後方之火爐因風勢或不明因素造成傾倒，燃燒車上易燃物品所導致，後續火爐置於工作車上時須妥善固定方可施工，。
2. 對施工人員宣導緊急應變通報流程及防火滅火觀念。
3. 訂定安全衛生作業標準、緊急應變程序(滅火)並實施訓練。

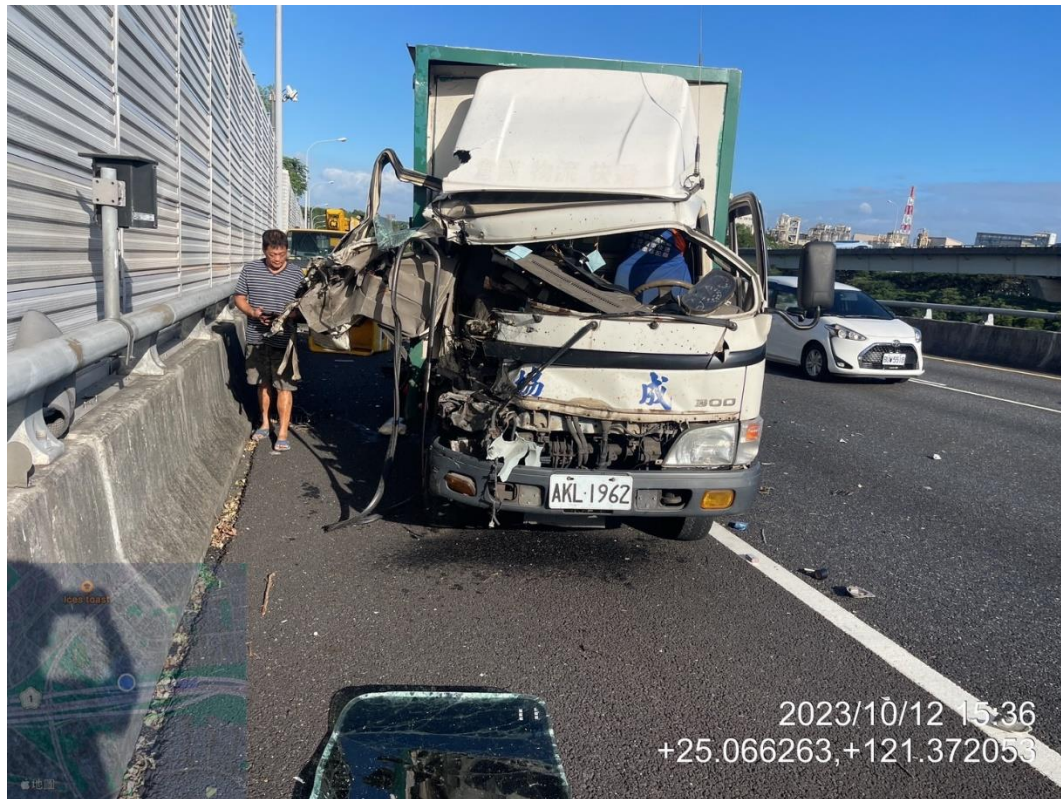
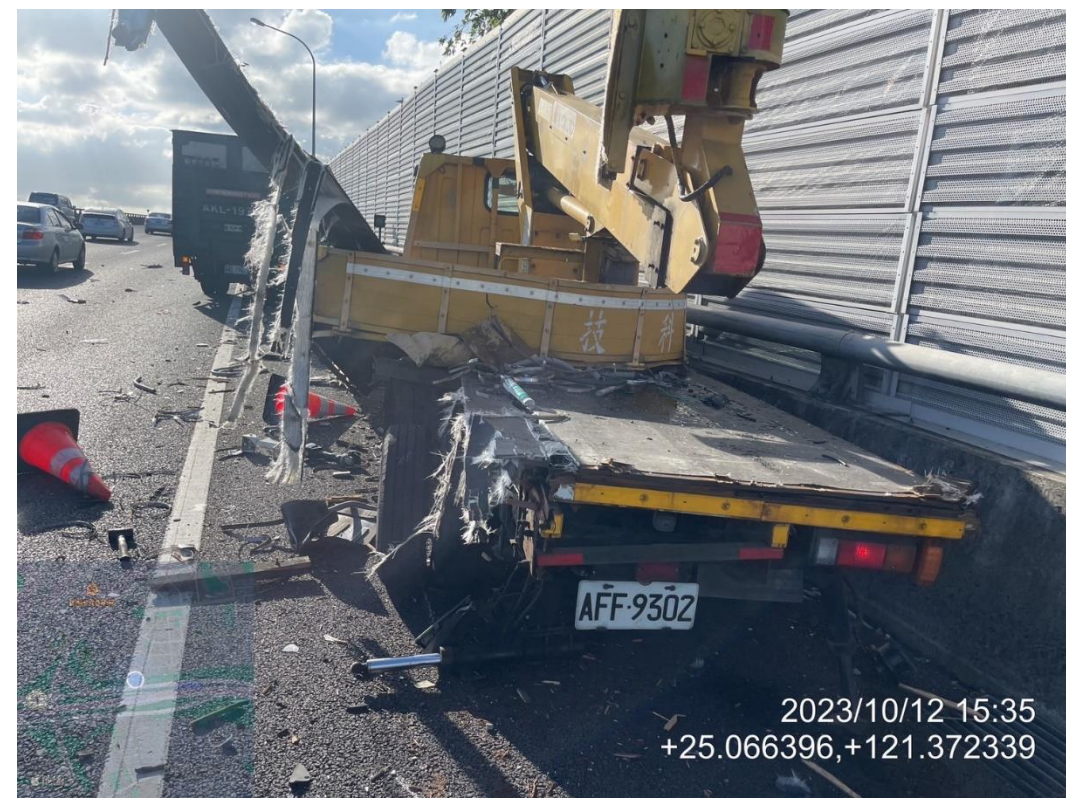
台通光電公司所屬協力廠商凱特科技有限公司蔡OO及李OO於112年10月12日15:30進行路肩高速公路影像偵測VDS施工維修作業，至維修點進行交維擺設後，遭疑似恍神之白小貨車撞擊高空工作車，兩位施工人員立即向前查看肇事車輛是否有人員受傷，並通知110請求協助處理，經救護人員檢查肇事車主輕微擦傷，意識清楚，兩位施工人員當時已進入維修平台施工，故無受傷情事發生。

- 直接原因 → 被撞。
- 間接原因
 - 不安全動作：無
 - 不安全狀況：施工作業需加強人員警戒並加派緩撞車。
- 基本原因 → 路肩施工用路人精神不濟闖入工區

當日路肩施工採短暫性施工交維，作業內容屬維修作業，本次虛驚事故疑似自小貨車駕駛精神不濟闖入工區，惟交維措施後方仍需要加強警戒並加派緩撞車，施工前危害告知及工具箱會議也需提醒今日作業之風險及注意事項。
