## 高速公路局 北區養護工程分局 職災案例及對策

- 1.未使用安全上下設備造成墜落
- 2.工作車後方無緩撞設施遭後車追撞
- 3.開口無防護導致人員踩空墜落
- 4.工作車於工區自撞受傷
- 5.內側施工無緩撞設施遭後車追撞
- 6.未注意後方來車遭後車追撞
- 7.使用不符規定之合梯作業造成墜落
- 8.以標誌車代替緩撞車遭後車追撞
- 9.未注意來車遭貨車撞擊

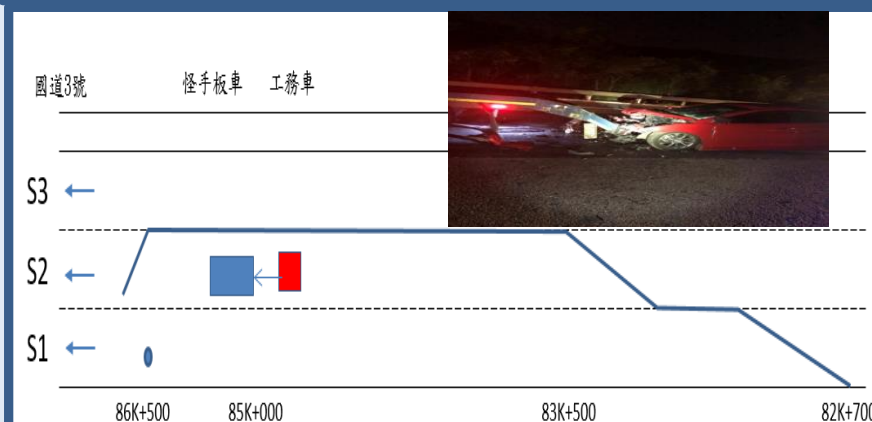
## 工作車於工區 自撞受傷

罹災者因工區燈光昏暗，於工區內行駛時不慎撞擊前方板車送醫。

- 1.加強工區照明。
- 2.工區規劃停車區及加速區，並安排指揮人員。

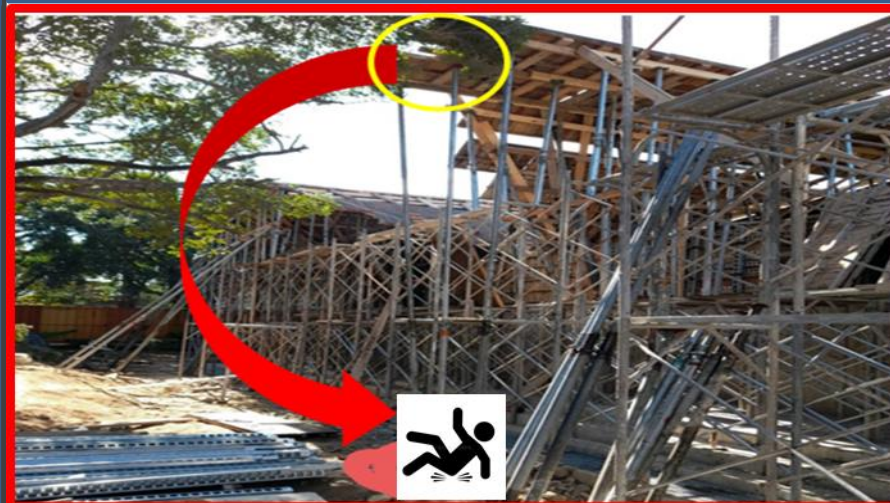
## 開口無防護導致 人員踩空墜落

罹災者於高度5.85米位置進行量測作業，誤踩未固定之模板而踩空墜落。

- 高度二公尺以上作業開口處應設置護欄、安全繩索或安全網等設備。

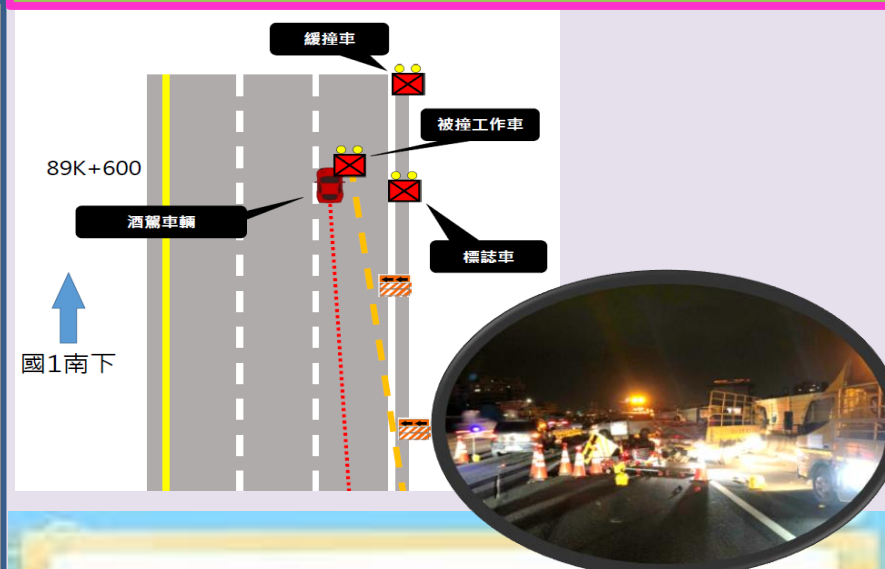
## 工作車後方無緩撞設施 遭後車追撞

交維人員布設交維設施時，後方無緩撞車保護，遭車輛撞擊導致3名布設交維人員挫傷送醫。

- 承商務必依「交通管制設施及布設與撤除作業程序」及「施工之交通管制守則」布設交維。

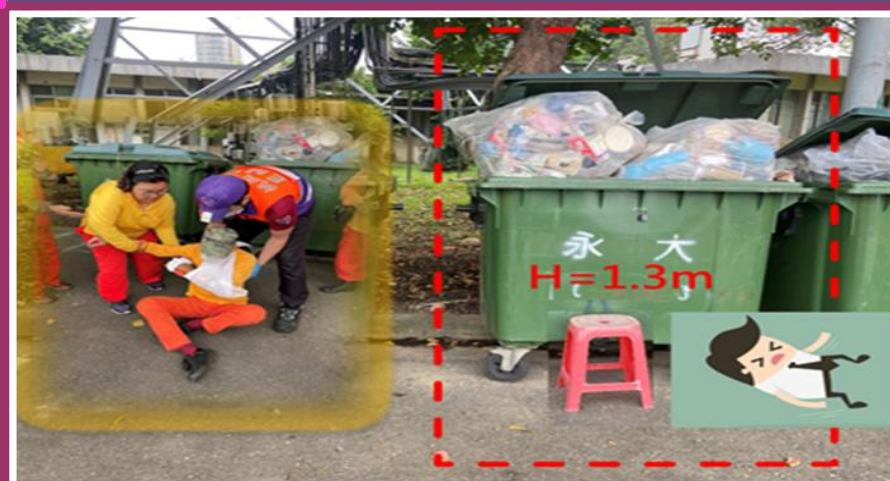
## 未使用安全上下設備 造成墜落

罹災者移置垃圾至子母車時，為節省空間，爬上子母車上作業，下來時未站好而導致左手骨折。

- 1.訂定標準作業程序(SOP)。
- 2.在地面將垃圾整理完畢後，再放入垃圾斗中。

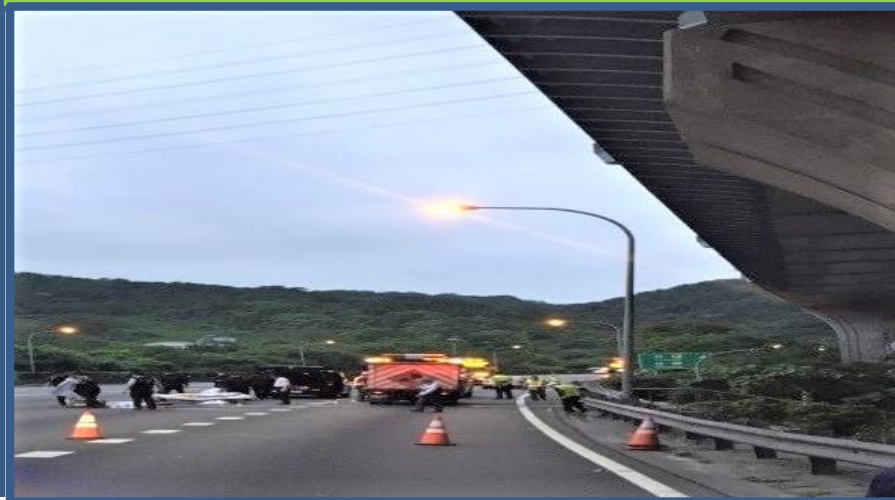
## 未注意來車 遭貨車撞擊

罹災者於國道1號貼補360度強化玻璃，因工區燈光昏暗，不慎遭後方大貨車撞擊造成2人死亡。

- 1.加強工區照明。
- 2.於高速公路作業隨時保持警戒並注意來車，並安排指揮人員。

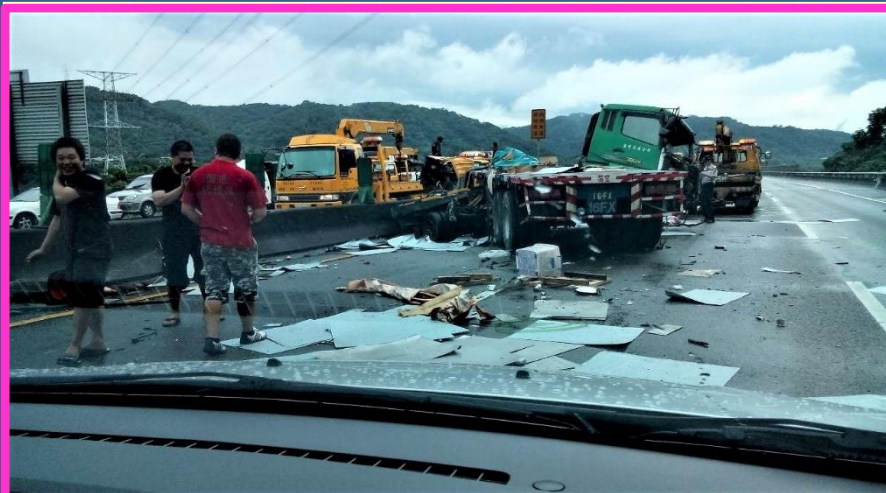
## 以標誌車代替緩撞車 遭後車追撞

罹災者於國道3號修補坑洞，當日由於緩撞車故障，故以標誌車代替緩撞車而遭後方大貨車追撞死亡。

- 1.主線施工應有緩撞設施。
- 2.承包商應依「施工之交通管制守則」布設交維。

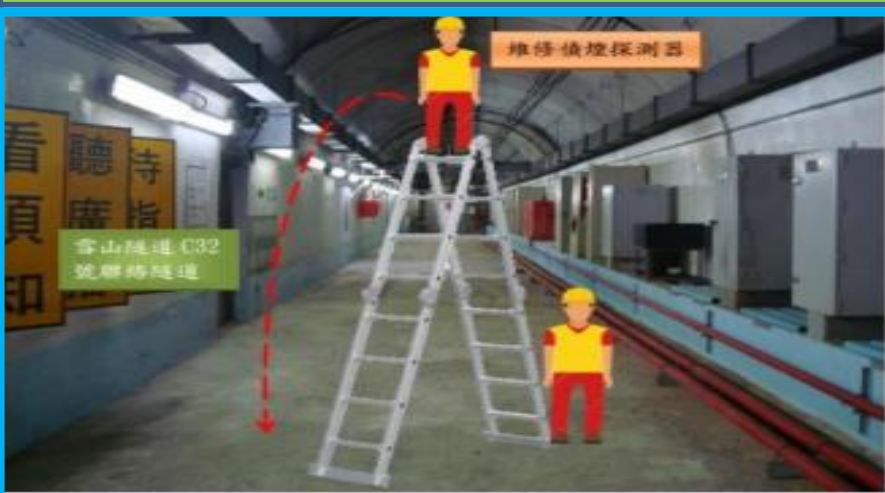
## 使用不符規定之合梯 作業造成墜落

罹災者於雪山隧道人行聯絡隧道更換探測器時，工作梯突然鬆脫，導致該員自離地面2公尺多高度發生墜落送醫。

- 高度2公尺以上作業，應使用施工架或其他方式設置工作台(車)並設置防墜設施。

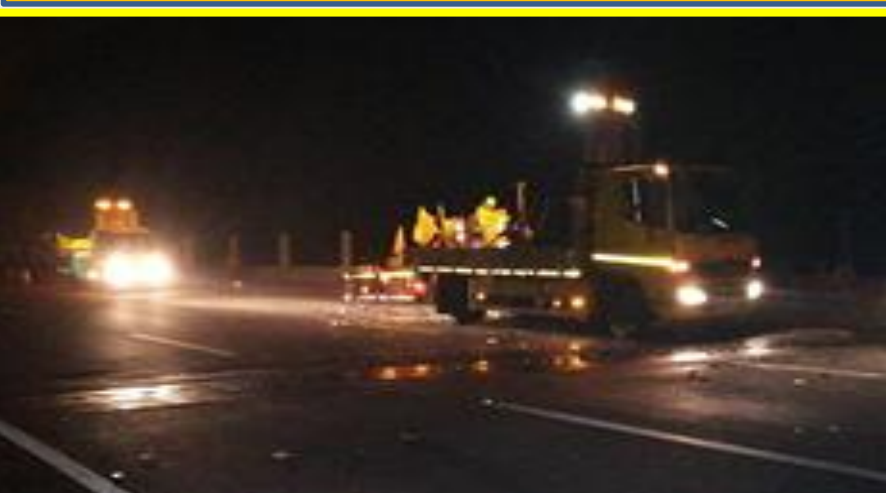
## 未注意後方來車 遭後車追撞

罹災者於內側清洗伸縮縫，結束作業收工前忽遭小貨車直接從後方撞擊緩撞車側邊，導致顱內出血昏迷。

- 1.於高速公路作業隨時保持警戒並注意後方來車
- 2.勤前教育務必說明今日施工工項及注意事項。

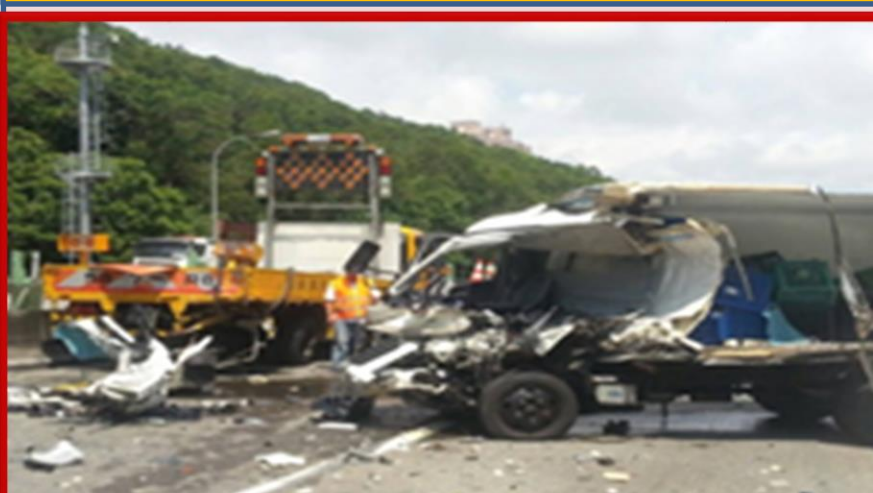
## 內側施工無緩撞設施 遭後車追撞

罹災者於內側布設交維時，遭1部貨車直接撞擊，由於無緩撞設施造成1人重傷及1人輕傷。

- 1.主線施工應有緩撞設施。
- 2.承包商應依「施工之交通管制守則」布設交維。
