# 交通部高速公路局 職業災害案例報告

- 一、 標案名稱：111-112 年度木柵段轄區隧道維護工程
- 二、 災害類型：被撞
- 三、 媒介物：大貨車、自走式高空工作車
- 四、 發生日期及時間：112 年 3 月 14 日 2 時 17 分
- 五、 發生地點：國道 3 號北向 18k+239 中外側車道(福德隧道內)
- 六、 罹災情形：死亡 0 人；受傷 1 人；失蹤 0 人
- 七、 災害現場概況（如圖 1~圖 4）：

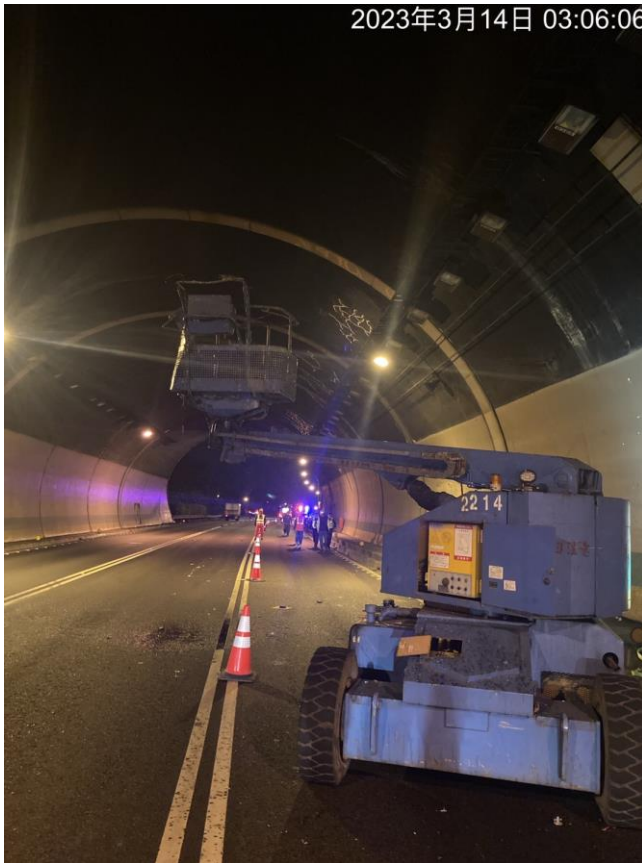
圖 1、事故現場照片 1

(一)112年3月14日凌晨約2時10分許，廠商（巨○營造有限公司）於國道3號北上18k+239處（福德隧道內）封閉外側車道進行壁面裂縫灌注作業，過程中使用高空工作車欲掉頭前往別處施作，迴轉時工作台侵入中線車道，與1部用路人大貨車撞擊，導致1名施工人員受傷（當時位於工作台之中，有使用背負式安全帶故未掉落地面）。

1. 不安全動作：高空工作車迴轉侵入未封閉之車道。

2. 不安全狀況：未考量工作台之迴轉空間，只封閉1個車道，高空工作車之工作台有被撞之虞。

1. 使用自走式高空工作車於類似情境作業時應封閉 2 個車道。
2. 上方操作人員應隨時注意現地狀況，並保持高度警覺。
3. 監視人員應站立於可完全了解狀況之視角，並全程進行作業監視。
4. 對施工人員重新辦理安衛教育訓練，要求施工時不可侵入車道，並應確實使用背負式安全帶。
