交通部高速公路局 職業災害案例報告

- 一、標案名稱：111 年度中壢工務段轄區路面整修工程
- 二、災害類型：其他交通事故(衝撞)
- 三、媒介物：汽車
- 四、發生日期及時間：112 年 3 月 31 日 4 時 33 分
- 五、發生地點：國道 1 號北上 52k+300 第 1 車道
- 六、罹災情形：死亡 1 人；受傷 1 人(輕傷)；失蹤 0 人
- 七、災害現場概況(如圖 1~圖 3)：

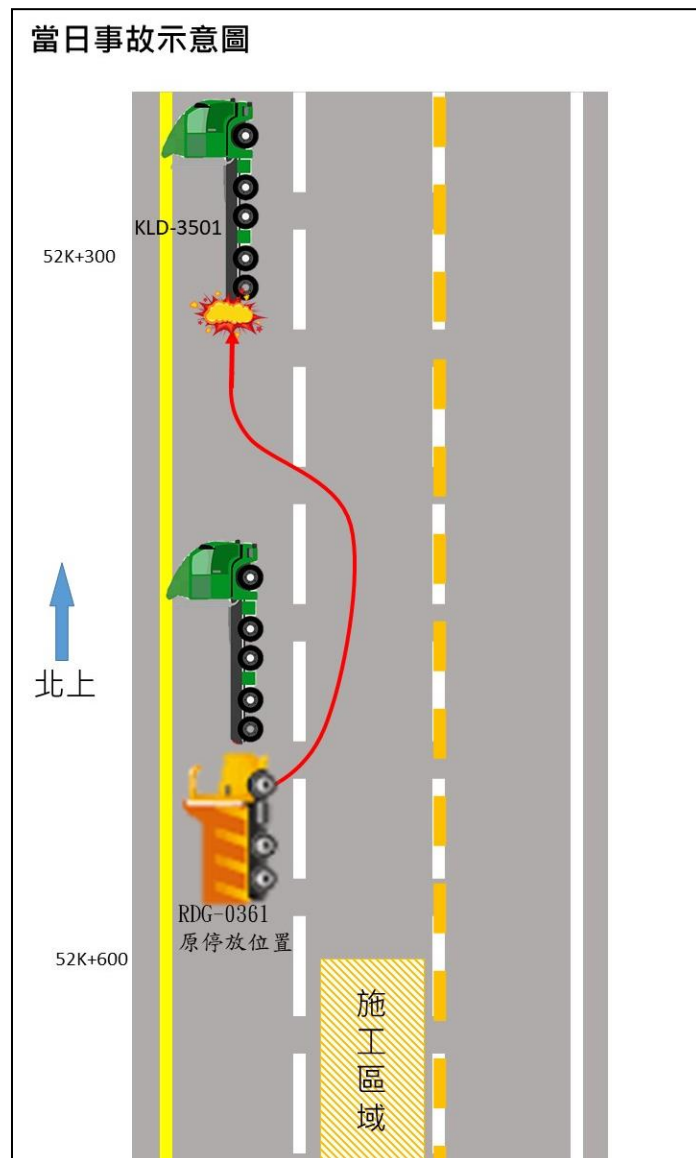
圖 1、事故現場示意圖

- (一)112年3月14日凌晨約4時33分許，廠商（永○營造有限公司）勞工劉○儒及協力廠商西海岸工程股份有限公司勞工蕭○翰，於國道1號北上53k+300從事瀝青混凝土（AC）鋪設及刨除相關作業，當日封閉內側1及內側2車道並以中期性施工方式布設交維。
- (二)收工前劉○儒擔任駕駛（RDG-0361），蕭○翰（傷者、目擊者）坐於副駕駛座，欲前往臺中公司住所，行駛工區交維末端（國道1號北上52k+300）途中，未注意路況，不慎撞擊前方板車（KLD-3501）。
- (三)經隨後到場之施工人員通知救護車、公警隊、北交控及工務段，傷者被救出後於5時42分許由救護車護送往林口長庚醫院急救，6時14分許罹災者劉○儒宣告不治死亡，蕭○翰於當日7時返家休養。

- (一)直接原因：國1北上52k+300（內車道），小貨車（RDG-0361）追撞拖板車（KLD-3501），兩輛皆為永鑿營造股份有限公司施工車輛，主要原因為未注意車前狀況，撞擊前方拖板車尾板，導致車頭幾乎全毀，駕駛死亡及副駕駛輕傷。
- (二)間接原因：
 1. 不安全動作：未確認工作車輛停放區域即加速駛離工區。
 2. 不安全狀況：工作區域停放之車輛可供辨識程度不足致反應不及直接撞上。
- (三)基本原因：安全衛生管理或督導不確實。
