交通部高速公路局 職業災害案例報告

- 一、標案名稱：112 年度北區養護工程分局轄區事故處理及勞務工作-關西段
- 二、災害類型：交通事故
- 三、媒介物：汽車
- 四、發生日期及時間：112 年 5 月 30 日 22 時 4 分
- 五、發生地點：國道 3 號北上 78k+200 第 1、2 車道
- 六、罹災情形：死亡 0 人；受傷 1 人；失蹤 0 人
- 七、災害現場概況（如圖 1、圖 2）：

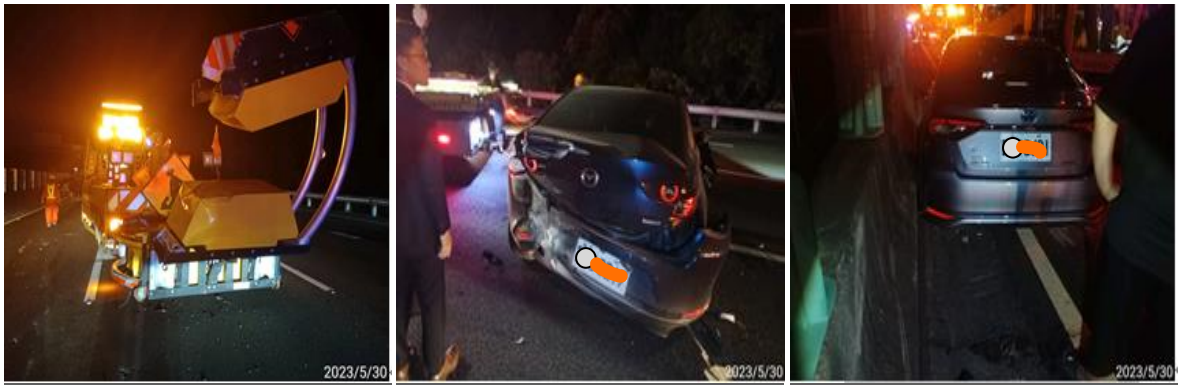
圖 1、事故現場照片

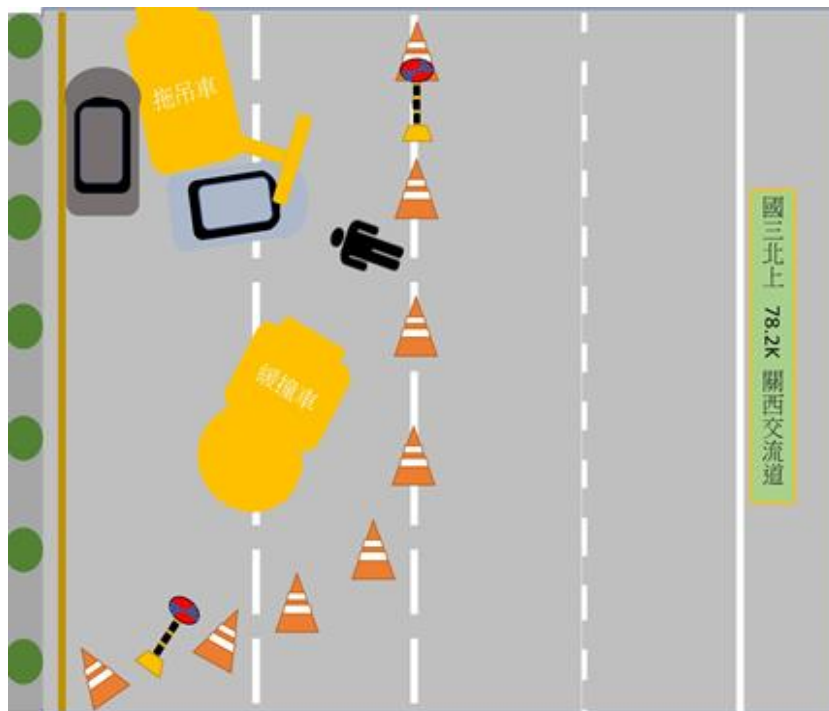
圖 2、事故現場示意圖

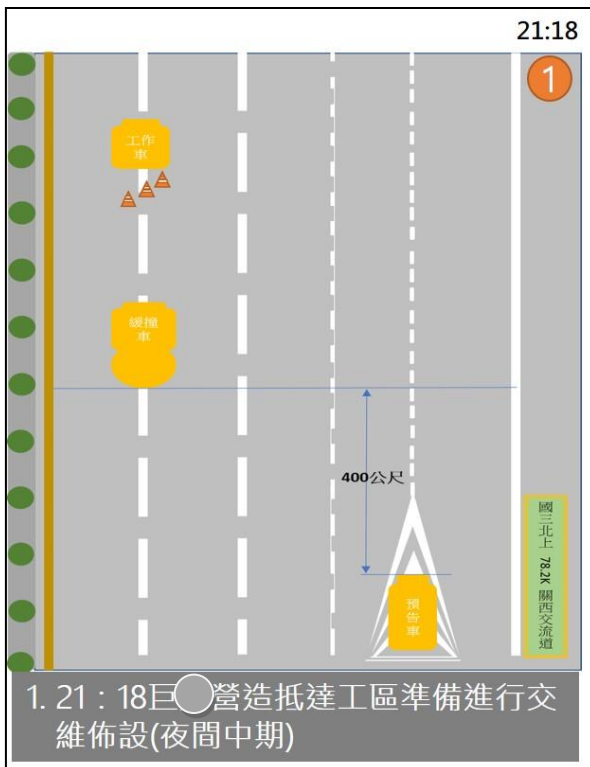
圖 3

- (一)112年5月30日，廠商（巨○營造有限公司）於21時18分進入工區，欲進行夜間中期交維佈設(如圖3)時，21時21分遭第1台肇事車輛(B○○○-■■■■■，開啟輔助駕駛系統)衝撞緩撞車(如圖4)，無人員受傷。
- (二)○○興業股份有限公司所屬之龍潭事故班於21時27分接獲交控中心通報發生事故，21時43分抵達現場後封閉內2線車道進行事故處理作業(如圖5)，21時50分遭第2台肇事車輛(B○○○-■■■■■，開啟輔助駕駛系統)闖入撞擊事故班緩撞車(如圖6)，經重新擺設交維後於22時3分再遭第3台肇事車輛(B○○○-■■■■■，開啟輔助駕駛系統)闖入，擦撞閃避不及之緩撞車駕駛(如圖7、圖8)。
- (三)事故班緩撞車駕駛遭撞後彈至第2車道(如圖9)，造成右臂骨折，該員於當日22時53分送往804醫院治療，112年5月31日凌晨1時許進行開刀，7時許完成並轉至普通病房，112年6月16日出院。

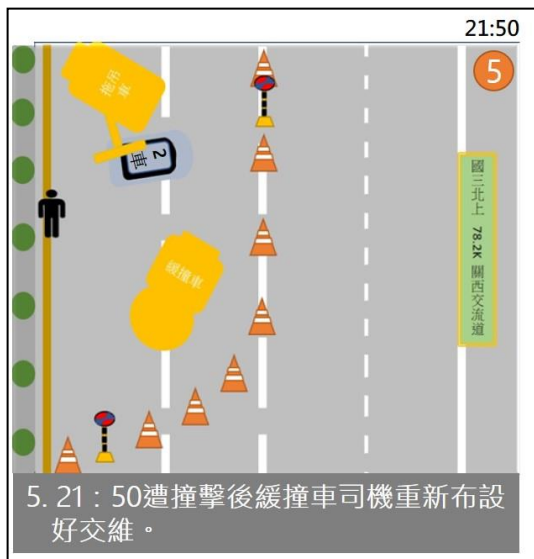
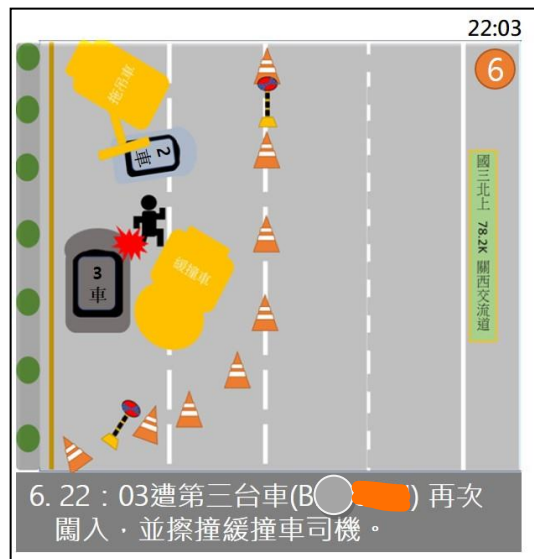
1. 本案事故班人員共 5 人(含罹災者緩撞車駕駛)，現場遭第 2 台肇事車輛追撞後，因有 2 個事故點需處理且緩撞車已毀損失去原有功能，車內亦非屬安全之環境，現場人員聯繫調整原本之工作，故由緩撞車駕駛(離交維缺口較近距離)前往擺放三角錐恢復交維並支援交通引導工作，緩撞車駕駛於交維完成後返回緩撞車拿旗子時遭車輛追撞。
2. 進行事故與災害調查，並針對災害原因提出對策，強化員工於災害發生後之應變處置觀念。
3. 加強宣導人員聯繫之重要性，落實自護、互護及監護機制，並遵照職業安全衛生法相關規定辦理。
