交通部高速公路局 職業災害案例報告

- 一、標案名稱：高速公路北區交通控制系統更新提升工程第 R15 標現場設備工程
- 二、災害類型：交通事故(外車突入)
- 三、媒介物：車輛
- 四、發生日期及時間：112 年 9 月 7 日 23 時 20 分
- 五、發生地點：國道 1 號北上 28k+200
- 六、罹災情形：死亡 0 人；受傷 1 人(輕傷)；失蹤 0 人
- 七、災害現場概況（如圖 1、圖 2）：

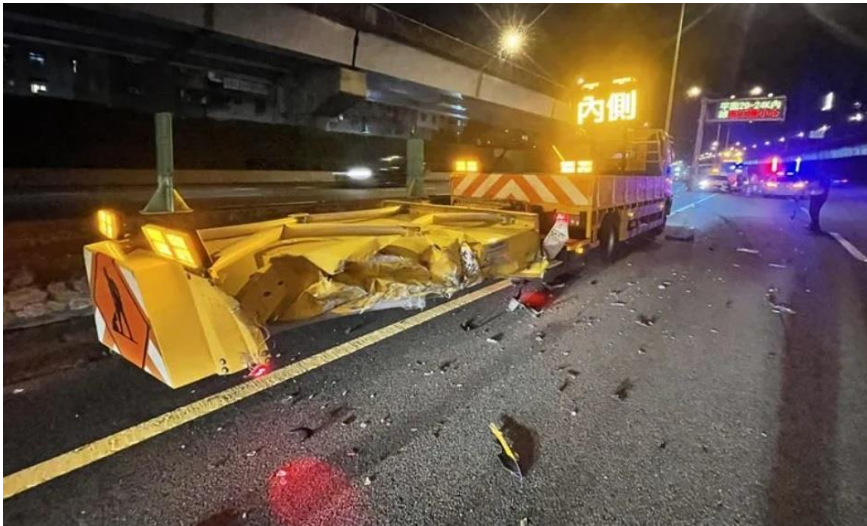
圖 1、事故現場照片 1

- (一)112年9月7日，廠商（華○聯網公司所屬協力廠商）辦理高速公路CMS施工維護保養作業，23時20分許進行交維撤收作業時，遭疑似使用自動輔助駕駛系統之車輛因未注意前方施工，撞擊緩撞車後又衝入工區衝撞1名施工人員(陳員)。
- (二)緩撞車駕駛(賴員)立即向前查看陳員傷勢，隨即通知1968交控中心及救護單位，並由現場工程師及廠商代表前往醫院陪同觀察治療。經醫院初步檢查陳員手臂及背部挫傷，額頭約4公分縫合，意識清楚，並進行斷層掃描及觀察。經醫院評估陳員四肢活動力及意識均正常，可返家觀察並於當日辦理離院手續。

- (一)直接原因：交通事故(被撞)
- (二)間接原因：
 1. 不安全動作：施工人員未加強警戒
 2. 不安全狀況：夜間施工交維，用路人行車未注意前方施工及疑似使用駕駛輔助系統
- (三)基本原因：無

- (一)施工廠商：
 1. 加強宣導夜間施工交維可能造成之風險及危害，提高施工人員對於夜間施工之警覺性及危害意識。
 2. 於作業區安全處設置警戒人員，隨時注意後方狀況。
 3. 外側路肩設置之警戒(示)車距離將依「施工之交通管制守則」之規定並儘量往上游拉長，以提早警示用路人。
 4. 針對交維事故突發狀況，多次進行應變演練，減少救援等待時間並可迅速通報獲得支援。

1. 督促廠商務必遵守施工之交通管制守則，並加強交維措施。
2. 要求廠商於勤前教育時對所屬員工進行危害告知，並於教育訓練時要求施工人員加強警覺，必須隨時注意使用自動駕駛之車輛闖入工區。
3. 112年9月8日召開檢討會議，以避免類似情形再次發生。

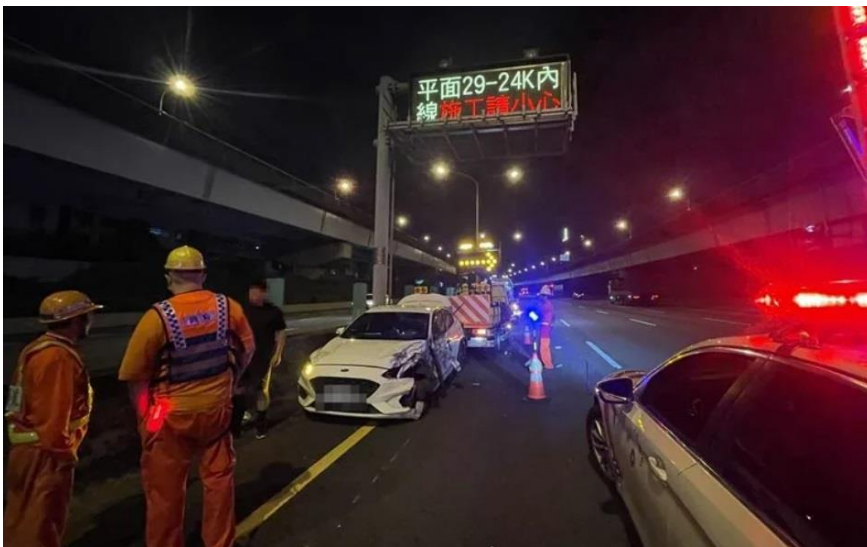
圖 2、事故現場照片 2
