## 交通部高速公路局 職業災害案例報告

- 一、標案名稱：高雄左營端至國道 10 號(18k+400)以西光纜通道建置工程(111)
- 二、災害類型：交通事故
- 三、媒介物：聯結車
- 四、發生日期及時間：113 年 6 月 26 日約 11 點 53 分
- 五、發生地點：國 10 西行 13K+900
- 六、罹災情形：死亡 0 人；受傷 0 人；失蹤 0 人
- 七、災害現場概況（檢附相關照片）：

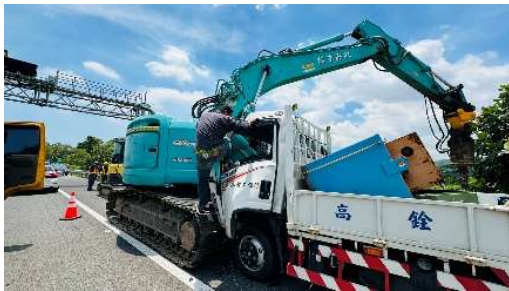
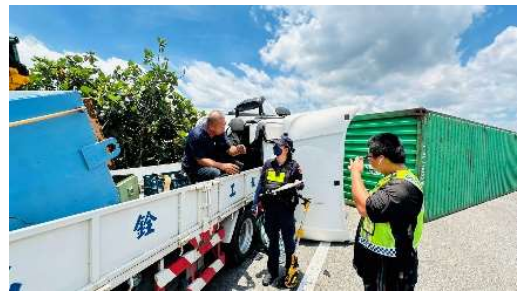
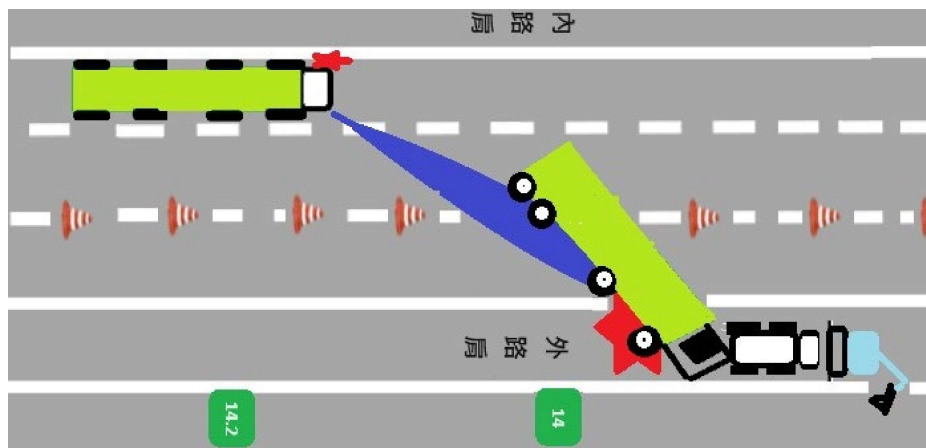
聯結車行經國 10 西行 13K+900 用路人行車不慎擦撞內側護欄後側翻衝進本案中期性封閉外側一車道含外側路肩交維範圍，導致停放於外側路肩之工程車輛遭追撞，並擠壓停放於前方之怪手。本案人員均無傷亡，僅工程車輛毀損。

本案施工車輛遭側翻聯結車追撞毀損情形

- (一) 直接原因：交通事故(外車突入撞擊工程車)
- (二) 間接原因：用路人駕駛駕駛過程分心不當駕駛
- (三) 基本原因：用路人駕駛不慎撞擊內側分隔導致車輛翻車追撞工程車

1. 每日危害告知提醒勞工增加危害意識，隨時注意車流狀況。
2. 妥適規劃施工工序，減少封閉一車道時間。

1. 作業區域事先規劃交維佈設，拉長交維佈設距離、提高駕駛警示距離。
2. 減少停滯於封閉交維之高速公路主線(含路肩)時間，如有必要進入，可透過緩撞車之視野輔助系統與緩撞車駕駛聯繫，確認後方來車可視距離後，快速進入及離開主線。
3. 加強抽查交維佈設。

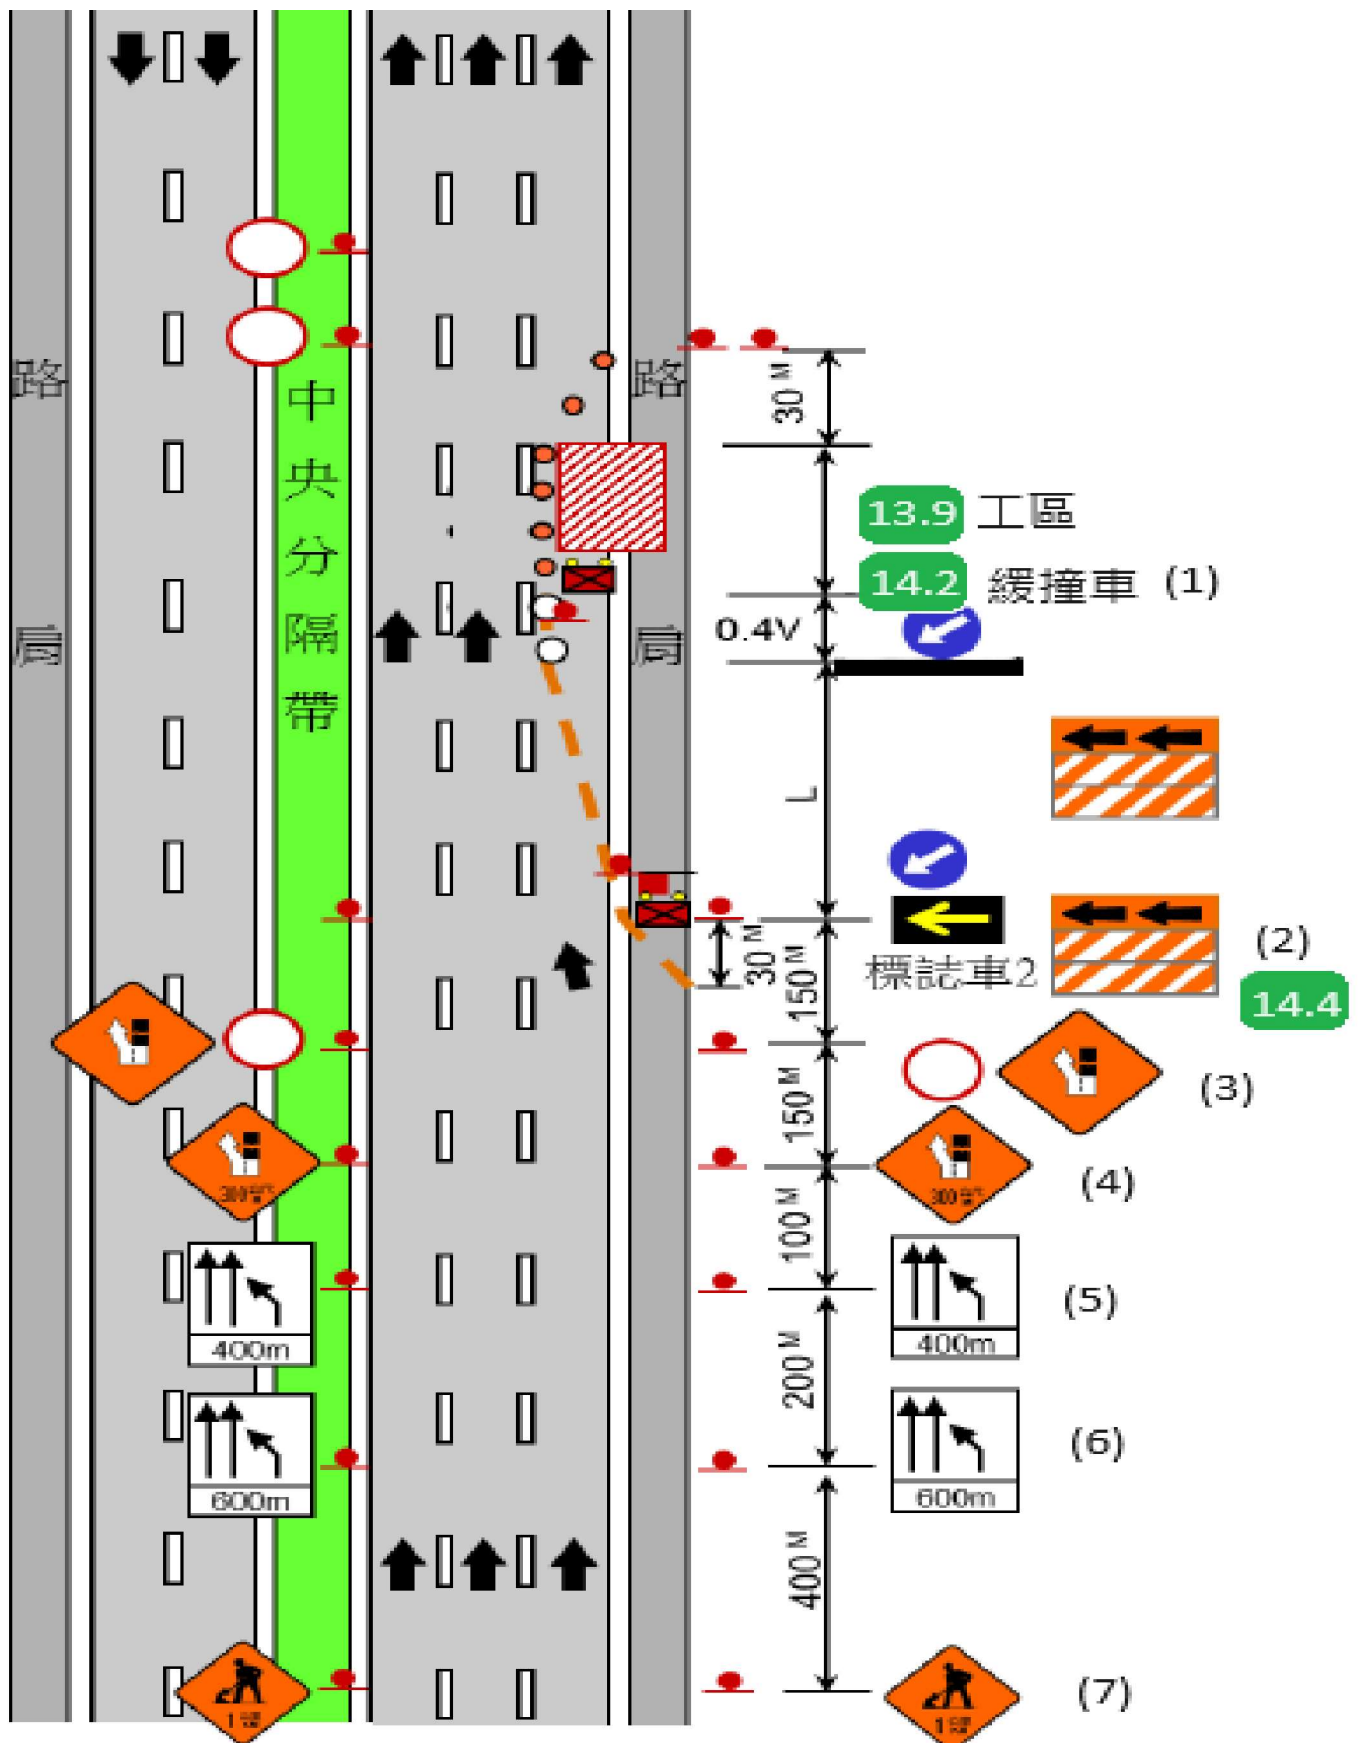
附件 1-中期性封閉外側一車道(含路肩)交維現場佈設狀況

1. 本案於 9 點 43 分進場完成中期性外側 1 車道及外側路肩交維(詳附件 1)，當日交維佈設符合高公局交維守則規定。
2. 約 11 點 53 分：肇事聯結車駕駛於於國 10 13K+900 處不慎擦撞分隔島後往外側路肩翻覆，衝進本案交維範圍(13K+500 至 14K+400)。
3. 約 12 點 00 分：承包商現場人員通報交控中心及監造單位並通報公警隊，監造單位現
