## 交通部高速公路局 職業災害案例報告

- 一、標案名稱：白河工務段轄區一般勞務作業工作（113）
- 二、災害類型：撞擊（被撞、交通事故）
- 三、媒介物：自小貨車
- 四、發生日期及時間：113 年 06 月 07 日 08 時 00 分
- 五、發生地點：國道 3 號北上 296k+500 外側路肩
- 六、罹災情形：死亡 0 人；受傷 1 人；失蹤 0 人
- 七、災害現場概況（如圖 1~圖 3）：

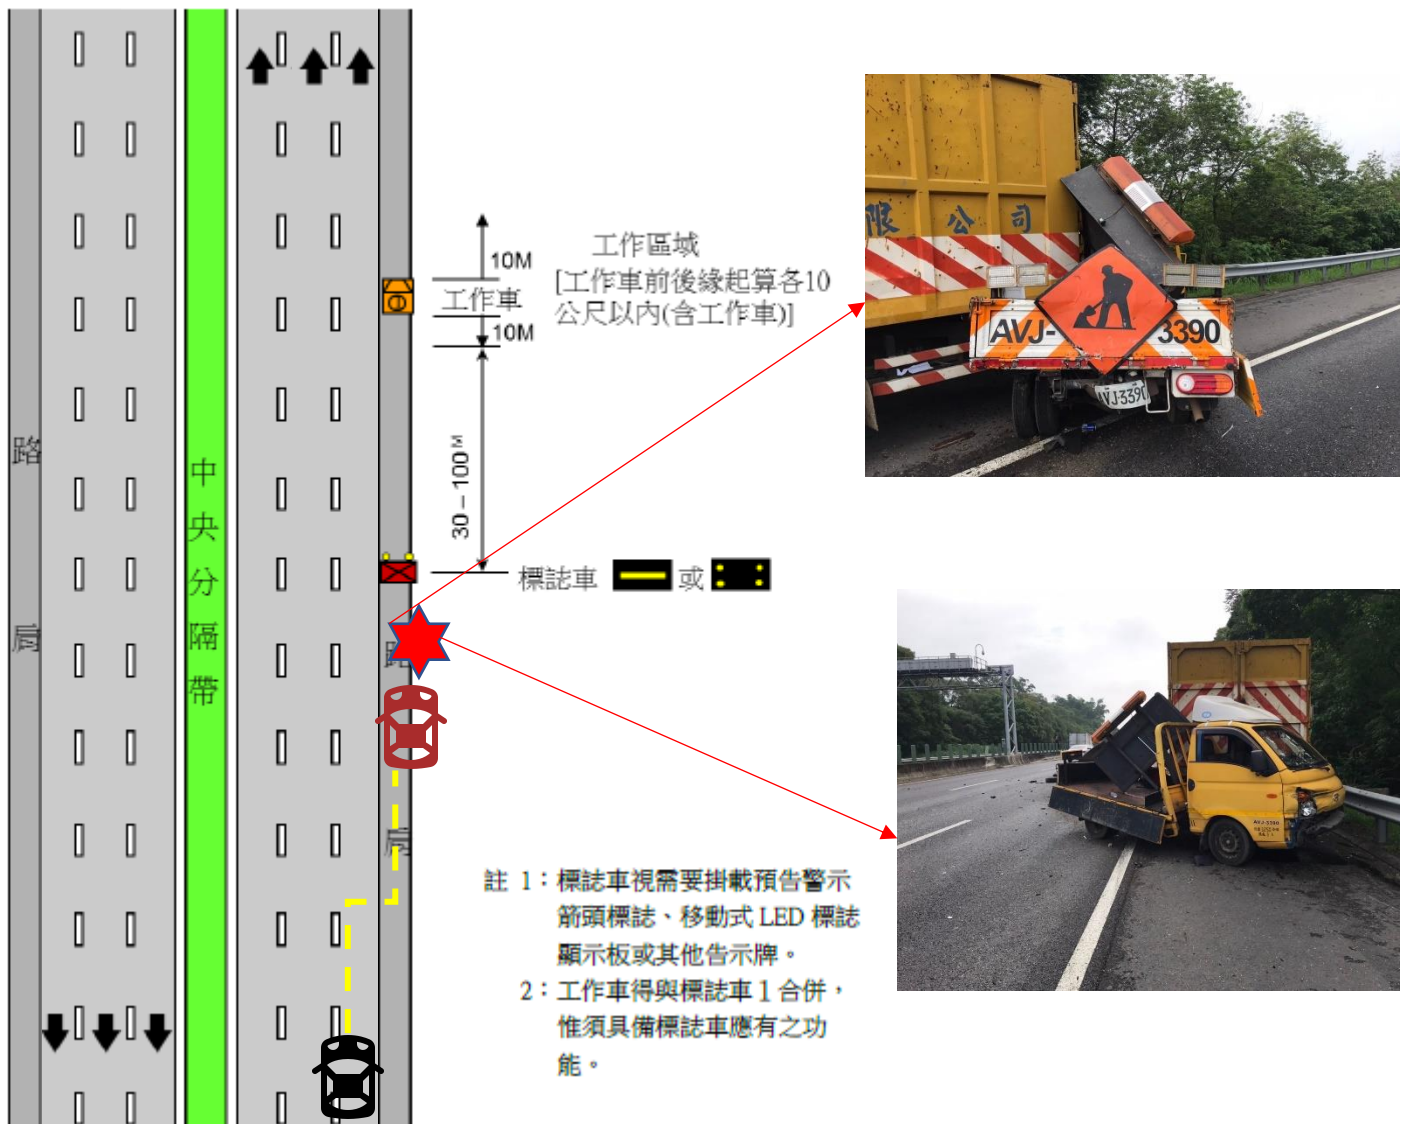
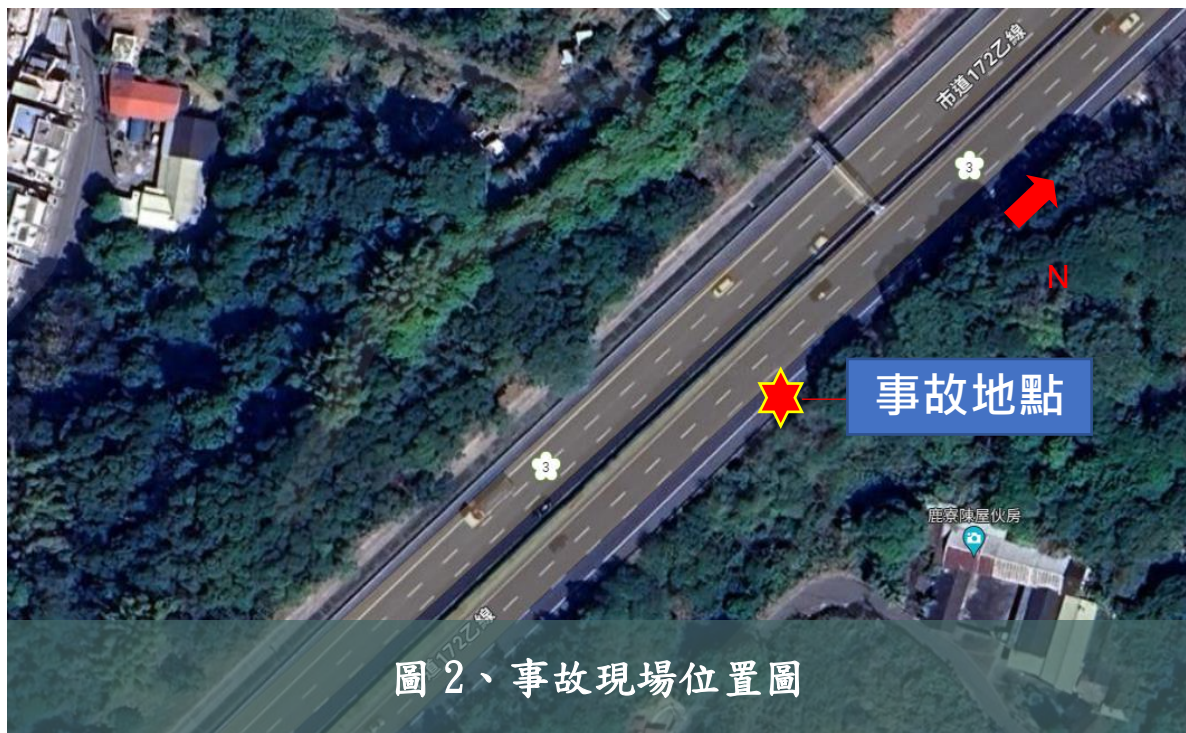
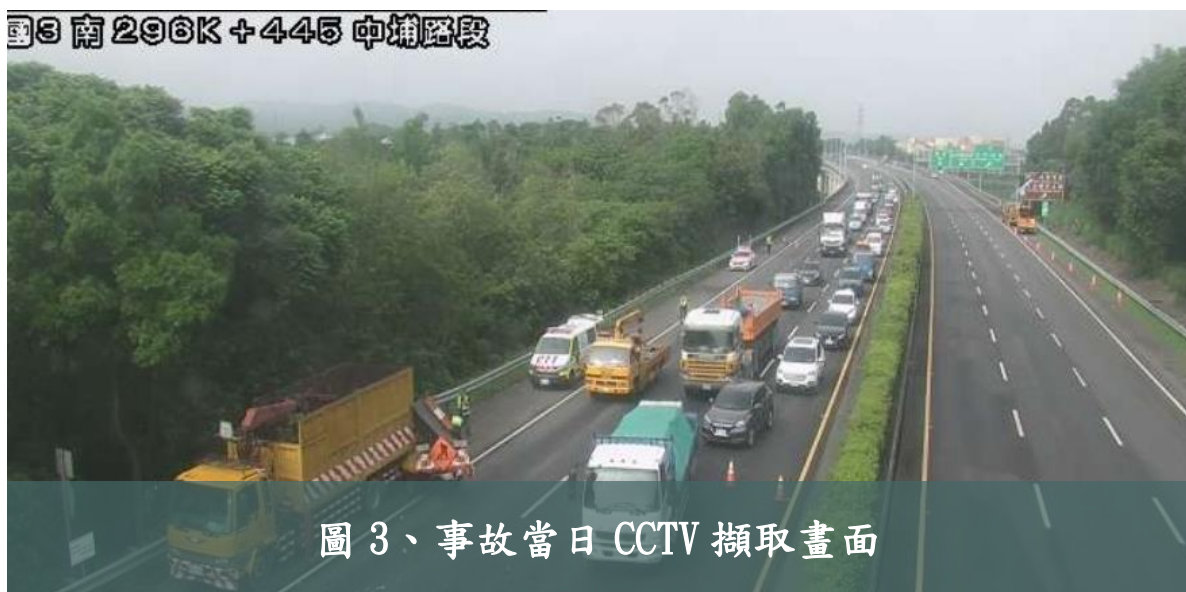
圖 1、事故現場示意圖及事故現場照片

- (一) 本工作承攬商麒鍵達有限公司(以下簡稱：承包商)，於 113 年 6 月 3 日申請施工通報，訂於 113 年 6 月 7 日 8 時於國道 3 號南北雙向 270k 至 358k 進行澆水及枯枝巡查作業(附件 1. 施工通報單)。
- (二) 施工當日進場前，由承包商安衛人員負責對工作人員進行危害告知。(附件 2. 危害告知單及照片)。
- (三) 113 年 6 月 7 日上午 8 時抵達國道 3 號北上 296k+500 外路肩，現場為移動性交維，執行澆水及枯枝巡查作業，人員均未下車，作業中王員駕駛標誌車 [REDACTED] 遭疑似恍神之沈員駕駛自小貨車 [REDACTED] 從後方撞擊，造成標誌車車頭及車身損壞，

駕駛標誌車之王員受傷(附件 3 事故當事人登記聯單)。

- (一) 直接原因：撞擊(被撞、交通事故)。
- (二) 間接原因：
  - 1. 不安全動作：無。
  - 2. 不安全狀況：作業中之標誌車遭疑似恍神之自小貨車車輛從後方撞擊。
- (三) 基本原因：作業中之標誌車遭疑似恍神之自小貨車車輛從後方撞擊。

- (一) 承包商：
  - 1. 外側路肩設置之警戒車距離將依最新版「施工之交通管制守則」之規定並儘量往上游拉長，以提早警示用路人。
  - 2. 加強宣導施工交維不完全可能造成之風險及危害，提高施工人員對施工之警覺性及危害意識。
  - 3. 針對交通事故突發狀況，提醒施作人員於國道施工須隨時注意車前狀況及後方來車，並保持高度警覺，及時示警。
  - 4. 確保車輛駕駛上車時繫妥安全帶。
  - 5. 請各施工車輛駕駛隨時觀看行車視野輔助系統，並注意兩側及後方來車。(如附件3)
- (二) 督工單位(工務段)：本案屬自辦監造案件
  - 1. 辦理危險工項或環境及道路作業被撞災害預防檢查。
