交通部高速公路局 職業災害案例報告

一、 標案名稱: 南分局轄區事故暨掉落物處理工作(112)-新營工務段

二、 災害類型:交通事故

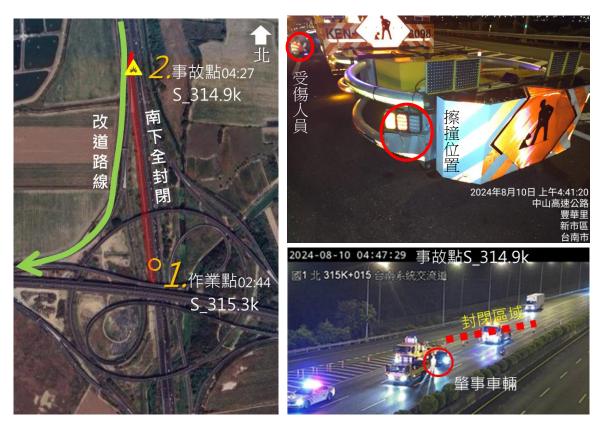
圖1、事故現場位置圖及照片

七、 災害現場概況(如圖 1~圖 2):

- (一)交控中心於113年8月10日凌晨2時27分通報國道1號南下315.3k交通事故,本工作承攬廠商聚峻工程有限公司派駐之事故班人員,於凌晨2時44分到達現場,進行全車道封閉交維,處理交通事故排除作業。
- (二)凌晨 4 時 27 分一部黑色自小客車疑似未注意車前狀況,直接闖入全車道封閉工區, 撞毀交通錐、警示燈及緩撞車尾燈後,撞擊於交通管制範圍內之事故班人員(黃 0 林, 以下稱:黃員),導致黃員受傷,黃員當下意識清楚可正常對話,救護車於凌晨 5 時 11 分將黃員送往臺南市立安南醫院救治,經醫師診斷為左肩撕裂傷、左膝骨折及部分 身體擦傷,後續工務段劉段長、陳副段長與承包商負責人均前往醫院探視黃員。
- (三) 黄員於 113 年 8 月 12 日下午 5 時完成手術, 113 年 8 月 21 日出院。
- (四)本段依據標準作業程序局 11070 職業災害處理規定辦理交通部勞工傷亡職業災害通報。
