## 交通部高速公路局 職業災害案例報告

- 一、標案名稱：白河工務段轄區一般勞務作業工作 (113)
- 二、災害類型：交通事故、被撞
- 三、媒介物：小貨車
- 四、發生日期及時間：113年11月27日13時26分
- 五、發生地點：國3南下300k+000內路肩
- 六、罹災情形：死亡0人；受傷1人；失蹤0人

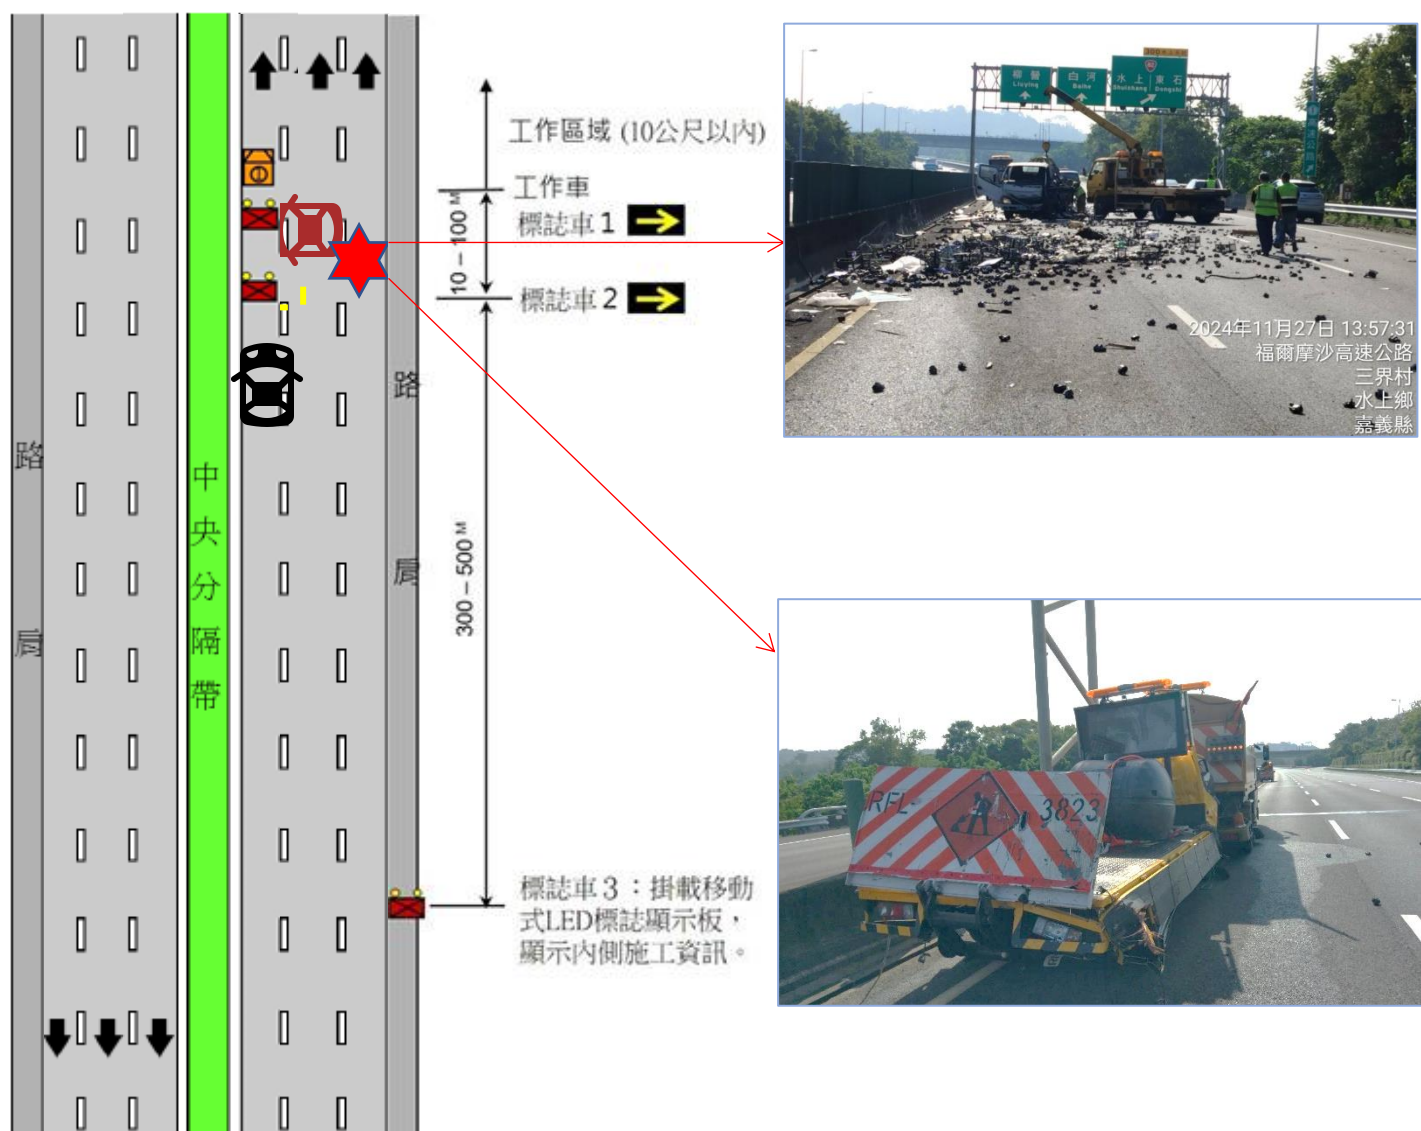
圖1、事故現場示意圖及事故現場照片圖

- (三) 113年11月27日13時26分接獲通報，南控通報於國3南向300k 進行內路肩清掃作業，現場為主線內側路肩清潔維護及交通維持（結合移動性緩撞設施）移動性/短暫性交維，警戒之緩撞車(車牌 [REDACTED]) 遭後方蔡員駕駛之小貨車([REDACTED])擦撞，蔡員駕駛之小貨車([REDACTED])傾倒滑行再撞上溫員駕駛之施工標誌車([REDACTED])，隨後推撞曾員駕駛之施工清掃車([REDACTED])，造成1人受傷(施工標誌車駕駛溫員)(附件3事故當事人登記聯單)。
- (四) 救護車於14時35分將駕駛溫員送至嘉義長庚醫院救傷，經醫師檢查後傷者傷勢為右膝部挫傷、右小腿挫傷及唇部挫傷，於同日17時離開急診返家休養。
- (五) 分局及工務段均按標準作業程序規定，每月與每週至少辦理1次安全衛生稽核與檢查現場作業紀錄(附件4. 安全衛生稽核與安全衛生檢查紀錄)，並於113年11月27日召開勞工傷亡職業災害檢討會議暨承攬商於113年11月28日召開勞工職災檢討暨自主教育訓練(附件5. 職業災害檢討會議與教育訓練會議紀錄)。
- (六) 依據工程標準作業程序「局11070」職業災害處理規定辦理交通部勞工傷亡職業災害通報(附件6. 1127勞工傷亡職業災害通報單)。

2. 不安全狀況：進行主線內側路肩清潔維護作業之緩撞車遭後方駕駛之小貨車擦撞，小貨車擦撞後傾倒滑行再撞上施工標誌車，隨後推撞施工清掃車。

(三) 基本原因：現場為進行主線內側路肩清潔維護作業，警戒之緩撞車遭後方駕駛之小貨車擦撞，小貨車擦撞後傾倒滑行再撞上施工標誌車，隨後推撞施工清掃車。

- 1. 外側路肩設置之警戒車距離將依最新版「施工之交通管制守則」之規定並儘量往上游拉長，以提早警示用路人。
- 2. 加強宣導施工交維不完全可能造成之風險及危害，提高施工人員對施工之警覺性及危害意識。
- 3. 針對交通事故突發狀況，提醒施作人員於國道施工須隨時注意車前狀況及後方來車，並保持高度警覺，及時示警。

4. 加強施作人員及協力廠商人員要求，注意作業及工作環境，提高環境危險因素敏感度。
5. 確保車輛駕駛上車時繫妥安全帶。
6. 詳細規劃交維布設動線及每部車(工作車、緩撞車、標誌車)行進距離。
7. 請各施工車輛駕駛隨時觀看行車視野輔助系統，並注意兩側及後方來車。
