## 交通部高速公路局 職業災害案例報告

- 一、標案名稱：白河工務段轄區一般勞務作業工作（113）
- 二、災害類型：交通事故、被撞
- 三、媒介物：小客車
- 四、發生日期及時間：113年12月17日08時50分
- 五、發生地點：國3南下340k+100內路肩
- 六、罹災情形：死亡0人；受傷1人；失蹤0人

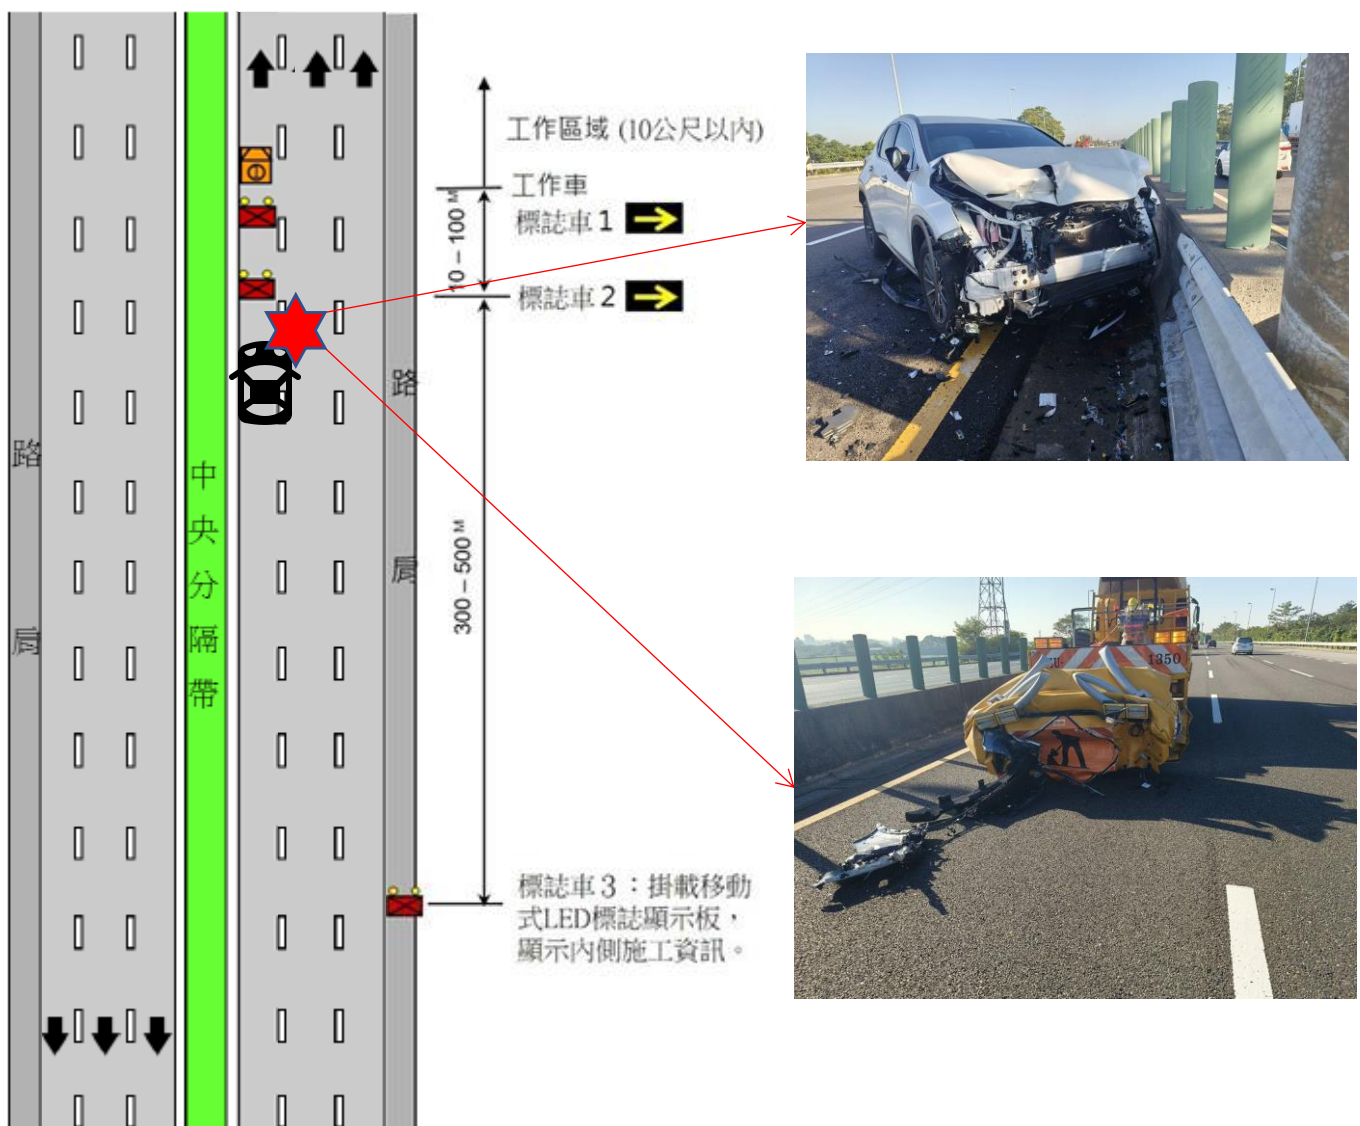
圖1、事故現場示意圖及事故現場照片圖

- (三) 本案於113年12月17日08時50分接獲廠商通報，於國3南向340k+100進行內路肩清掃作業，現場為主線內側路肩清潔維護及交通維持（結合移動性緩撞設施）移動性/短暫性交維，警戒之緩撞車(車牌[REDACTED])遭後方小客車[REDACTED]追撞，經初步檢視緩撞車駕駛魏員精神無礙，為求慎重於09時40分將魏員送臺南醫院新化分院檢查，經醫師檢查後魏員傷勢為外傷性頸部挫傷併左上肢麻木(因已宣導乘車繫安全帶之重要性，故僅受挫傷)，於同日上午10時25分離院返家休養(附件3事故當事人登記聯單)。
- (四) 分局及工務段均按標準作業程序規定，每月與每週至少辦理1次安全衛生稽核與檢查現場作業紀錄(附件4. 安全衛生稽核與安全衛生檢查紀錄)，並於113年12月17日召開勞工傷亡職業災害檢討會議及廠商於113年12月19日召開勞工職災檢討暨自主教育訓練(附件5. 職業災害檢討會議與教育訓練會議紀錄)。
- (五) 依據工程標準作業程序「局11070」職業災害處理規定辦理交通部勞工傷亡職業災害通報(附件6. 1217勞工傷亡職業災害通報單)。

2. 不安全狀況：進行主線內側路肩清潔維護作業警戒之緩撞車遭後方駕駛之小客車追撞。

(三) 基本原因：現場為進行主線內側路肩清潔維護作業，警戒之緩撞車遭後方開啟自動駕駛之小客車未注意車前狀況發生追撞。

1. 外側路肩設置之警戒車距離將依最新版「施工之交通管制守則」之規定並儘量往上游拉長，以提早警示用路人。
2. 加強宣導施工交維不完全可能造成之風險及危害，提高施工人員對施工之警覺性及危害意識。
3. 針對交通事故突發狀況，提醒施作人員於國道施工須隨時注意車前狀況及後方來車，並保持高度警覺，及時示警。
4. 要求施作人員及協力廠商人員注意作業及工作環境，提高環境危險因素敏感度。
5. 確保車輛駕駛上車時繫妥安全帶。

6. 詳細規劃交維布設動線及每部車(工作車、緩撞車、標誌車)行進距離。
7. 請各施工車輛駕駛隨時觀看行車視野輔助系統，並注意兩側及後方來車。

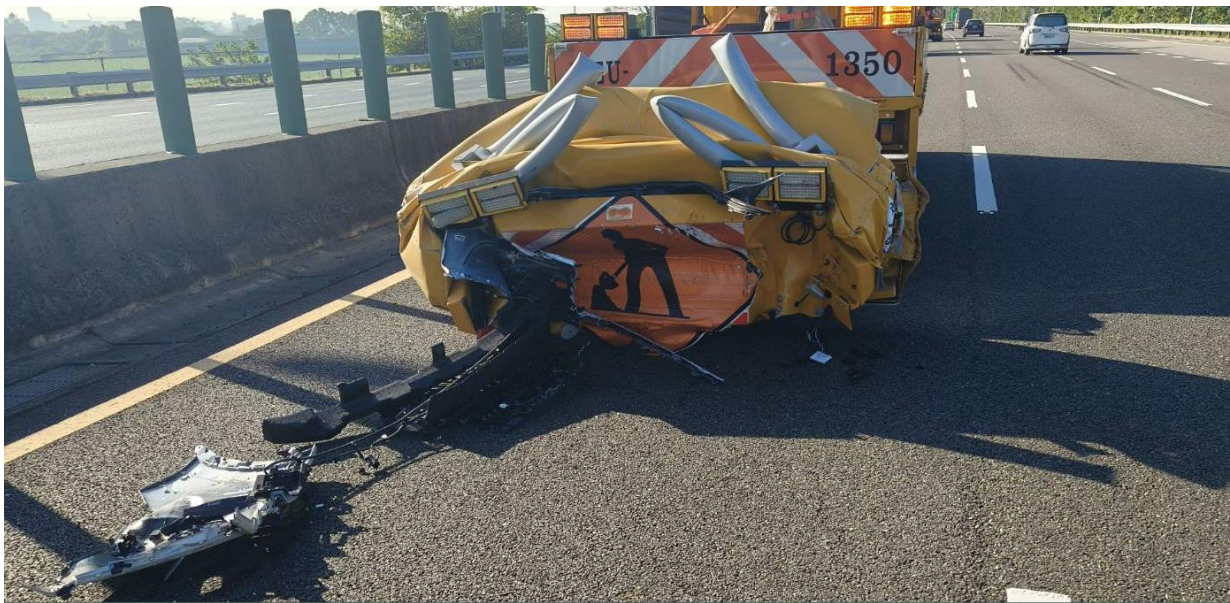
圖3、事故現場示意圖(事故當日拍攝)
