交通部高速公路局 職業災害案例報告

- 一、標案名稱：第 M16 標國道 1 號中沙大橋耐洪與耐震能力提升改善工程暨西螺交流道穿越橋改建工程
- 二、災害類型：墜落
- 三、媒介物：伸縮梯(如圖 5)
- 四、發生日期及時間：112 年 2 月 7 日 4 時
- 五、發生地點：國道 1 號西螺交流道穿越橋南下集散道 230k+540 處
- 六、罹災情形：死亡 0 人；受傷 1 人；失蹤 0 人
- 七、災害現場概況（如圖 1~圖 5）：

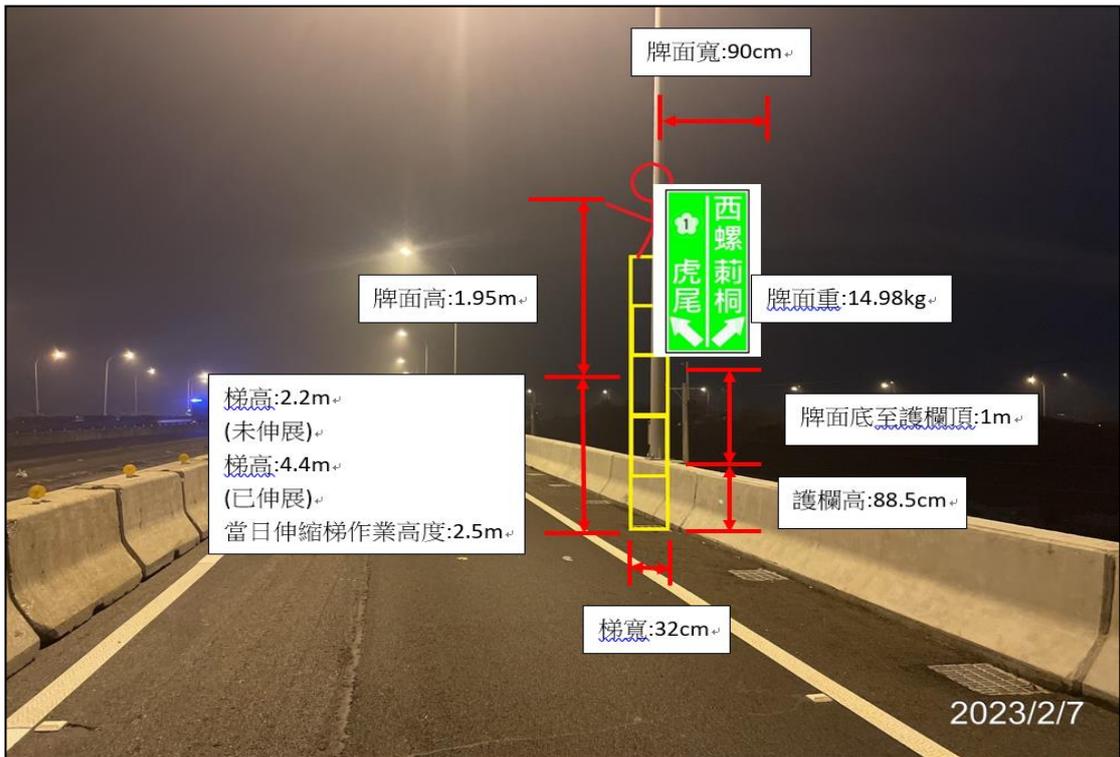
圖 2、事故現場示意圖 1(作業面)

- (一)112年2月7日凌晨於國1西螺交流道南下集散道(CD-D 集散道，里程：230k+540)，由第M16標協力商建木包工業人員李○彰(傷員，下稱李員)等6人執行交維牌面設置工作，以3人為1組一同作業，期間使用伸縮梯輔助高處作業。
- (二)李員於凌晨04:00疑似作業時因精神不濟，加上未確實穿戴背負式安全帶，導致不慎於伸縮梯上墜落台1線往荊桐方向南側農路上。
- (三)現場作業人員立即通報救護車，於凌晨04:05左右將李員送至雲林基督教醫院急救。
- (四)協力商張老闆於7日上午約05:00左右電話通知工地主任鄭○志，經雲林基督教醫院初步診斷，頭部及內臟受傷，轉彰化基督教醫院，進行治療。
- (五)經彰化基督教醫院急診後，判斷頭部四肢部份骨折，內臟部份受傷，送加護病治療。
- (六)3月8日下午3:10，承包商鄭主任轉知李員已於3/7辦理出院，後續配合醫院安排進行復健。

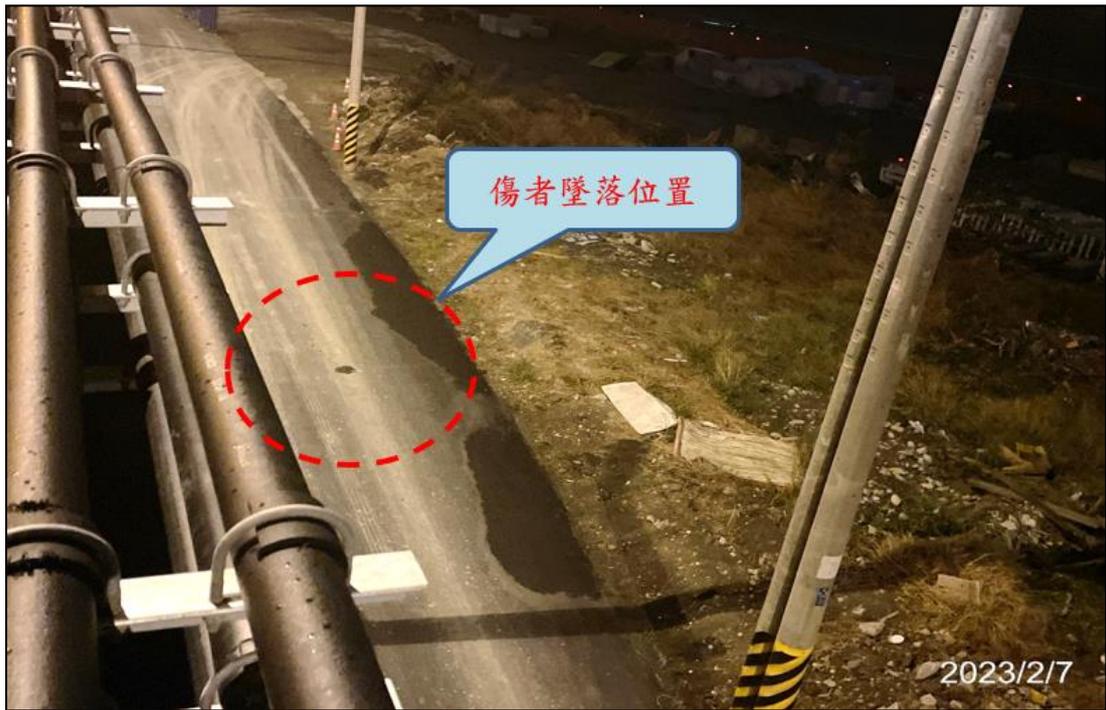
圖 3、事故現場示意圖 2(墜落位置)

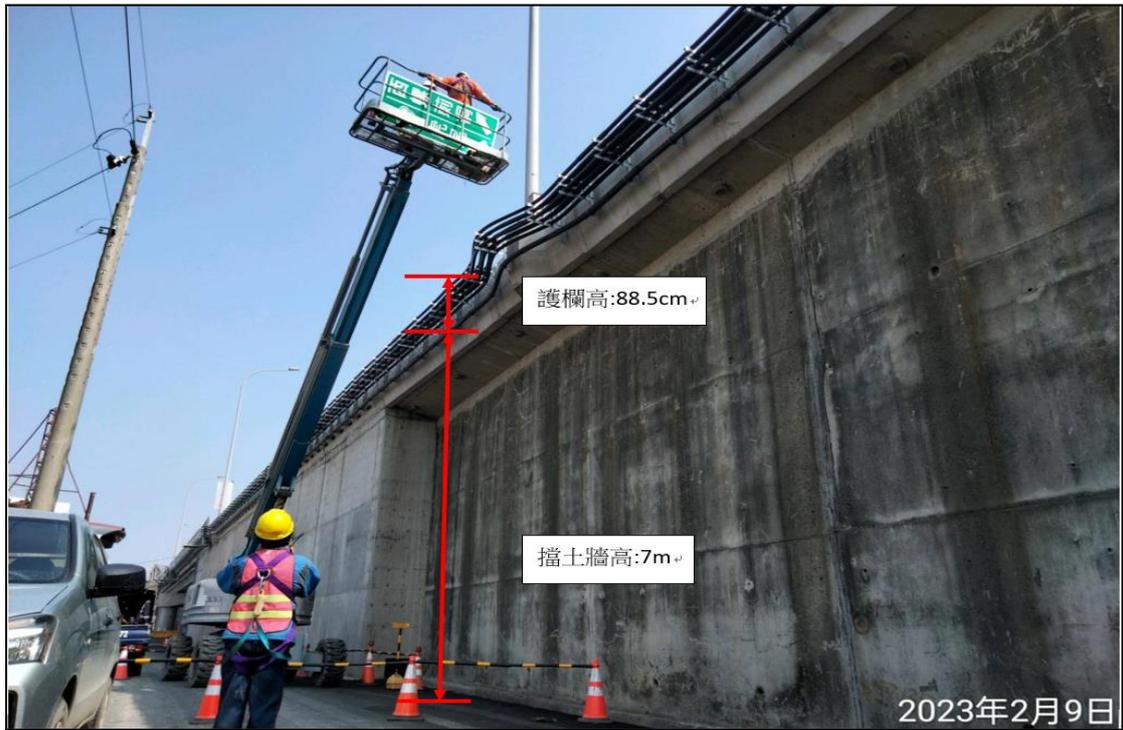
圖 4、事故現場墜落高度示意圖

- (一)直接原因：墜落
- (二)間接原因：
 1. 不安全動作：作業人員未穿戴背負式安全帶。
 2. 不安全狀況：未設置必要之安全防護設備或措施。
- (三)基本原因：未就高度2公尺以上交通維持措施布設實施風險評估、危險性作業之工作場所未確實巡視、墜落危害場所未予以連繫調整其工作所必要之安全防護設備或措施、未確實實施自動檢查、未對勞工施以從事工作及預防災變所必要之教育訓練。

1. 召開職災檢討會議，並針對交維設施安裝及撤收作業，重新辨識作業相關危害類型，辦理施工風險評估。(圖 6、圖 7)
2. 作業前應確實執行工作內容之聯繫與調整。
3. 作業前應對勞工施以必要之安全衛生教育訓練。
4. 高度 2 公尺以上之高處作業，勞工有墜落之虞者，應採用高空工作車或移動式起重機搭配吊籃進行作業；並使勞工確實使用安全帶、安全帽及其他必要之防護具。
5. 作業期間應加強工作場所的巡視。

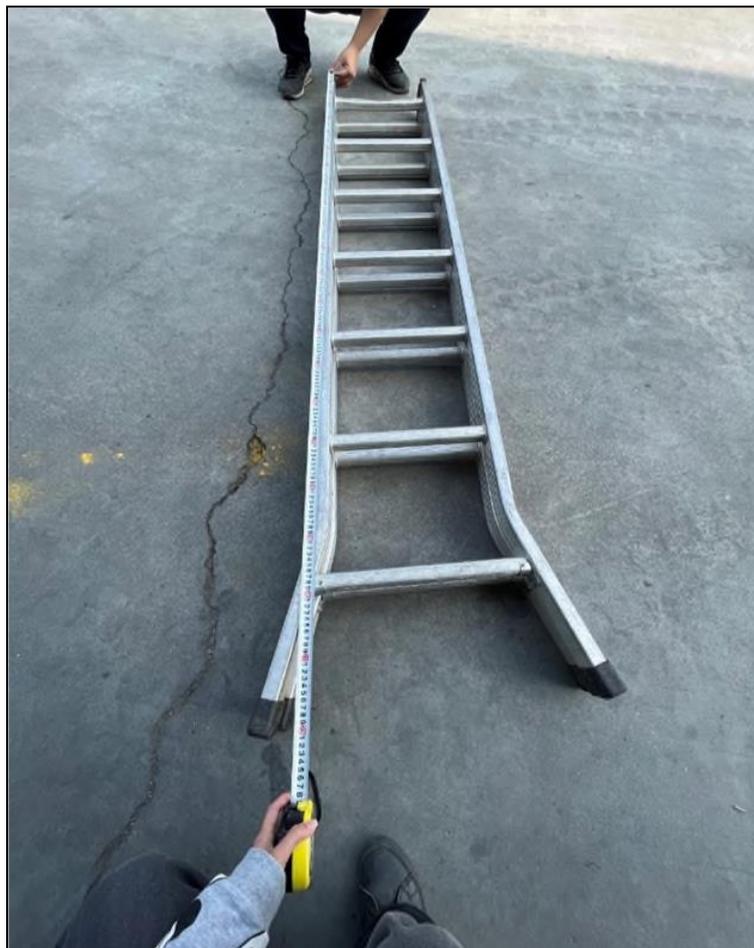
圖 5、災害媒介物

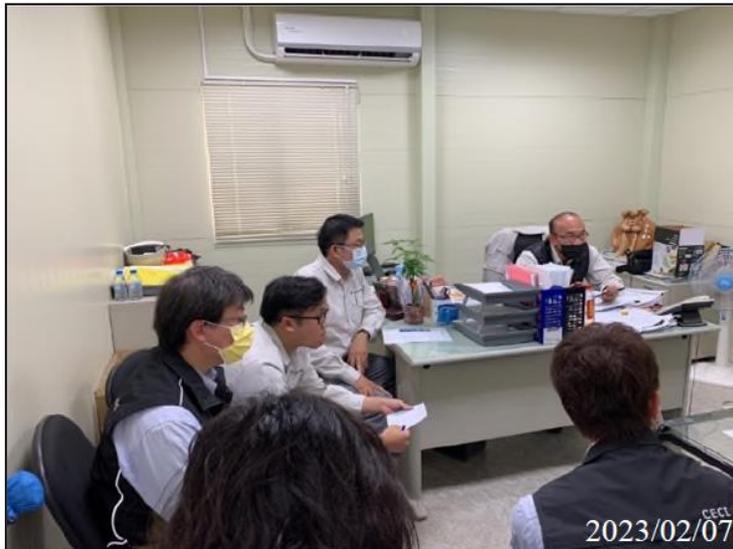
圖 6、召開施工人員墜落職災事故檢討會

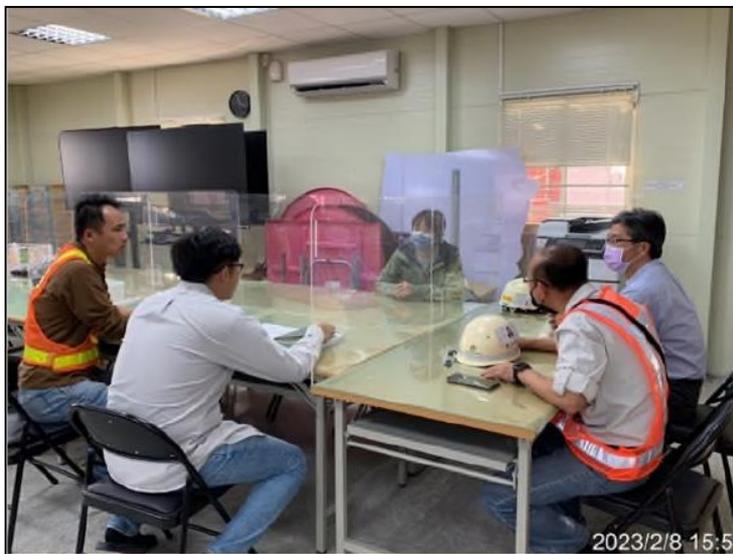
圖 7、召集協力廠商進行職災事故檢討

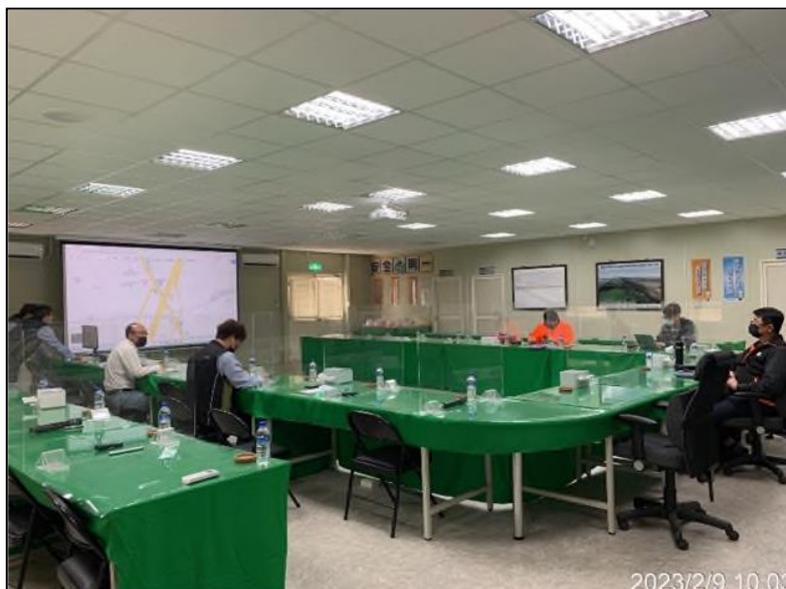
圖 8、工程處召開職災事故檢討會議

1. 立即邀集施工團隊召開檢討會議(圖 8)，並加強工區安全衛生巡視及要求落實施工通報作業。
2. 持續要求施工團隊加強宣導各作業安全衛生注意事項，深化工安意識。
3. 持續要求廠商對其協力商辦理相關作業之教育訓練，確認各協力商充分了解施工風險。
4. 針對施工機具作業項目，要求各工務所加強查證作業。
5. 適時宣導職安法令規定及職災案例，避免類似事件再次發生。
