# 交通部高速公路局 職業災害案例報告

- 一、 標案名稱：國道後續路段橋梁耐震補強工程(區段 2-1)第 M38C 標-國 3 中港和美段及國 4 全線
- 二、 災害類型：墜落
- 三、 媒介物：檢修平台(開孔)
- 四、 發生日期及時間：112 年 9 月 12 日 14 時 20 分
- 五、 發生地點：臺中市烏溪一號橋 P8N
- 六、 罹災情形：死亡 0 人；受傷 1 人；失蹤 0 人
- 七、 災害現場概況（如圖 1）：

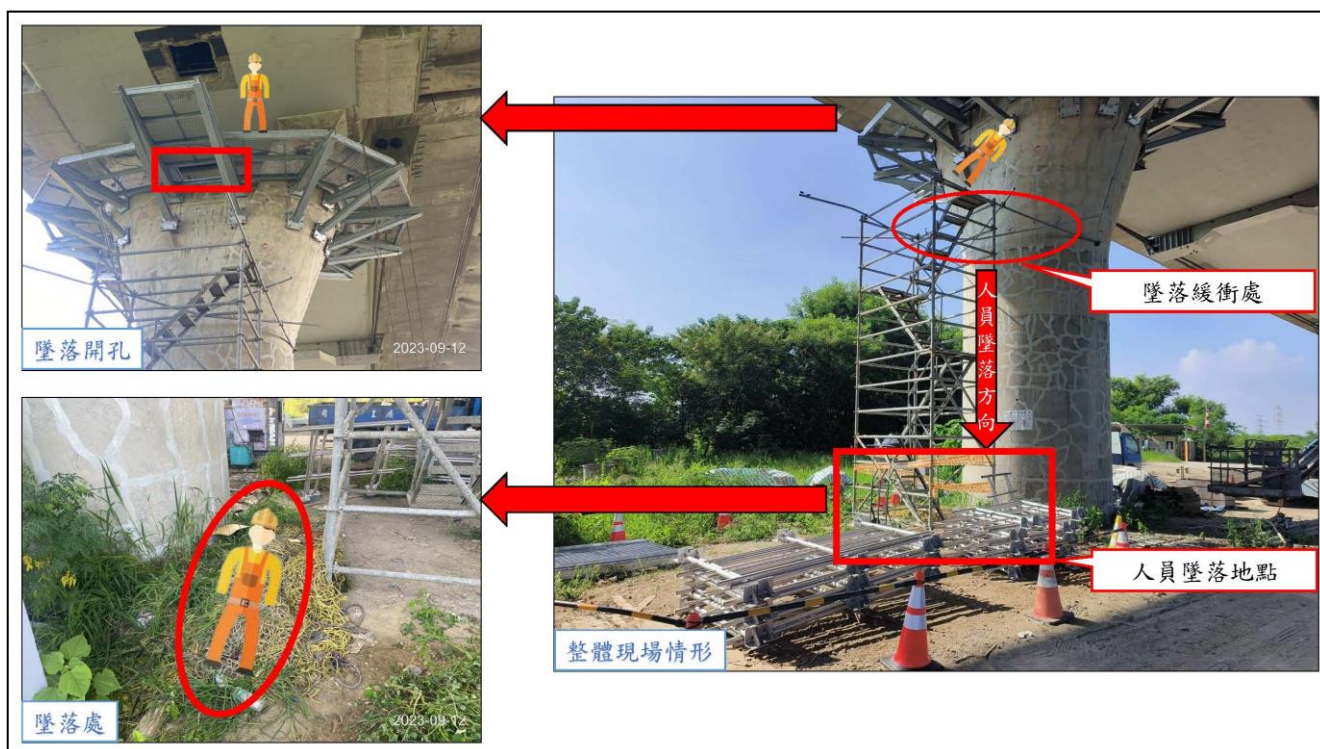
圖 1、事故現場示意圖

- (一) 施工廠商義○營造股份有限公司所屬協力廠商於 112 年 9 月 12 日進行烏溪一號橋檢修平台裝配作業。
- (二) 當日 14 時 20 分許，1 名施工人員於裝配檢修平台時，疑因未注意其開孔，導致失足墜落受傷，並由廠商緊急將其送往光田醫院。

(一)直接原因：施作檢修平台所留開口，安裝後未即時設置防止人員墜落設施。

2. 不安全作業環境：施工人員裝配平台作業時未注意其開孔。

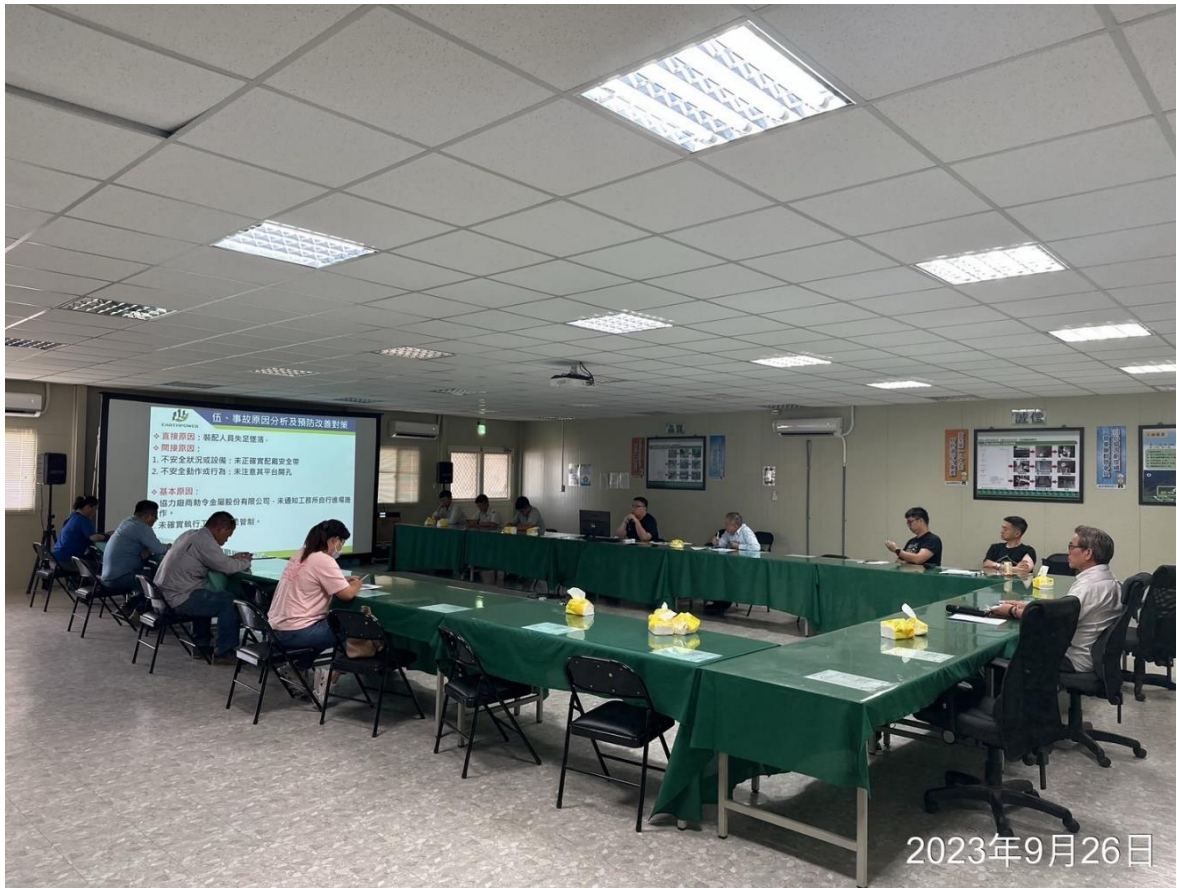
圖 3、廠商召開協議組織會議並檢討本職災案

1. 要求各協力廠商務必參加協議組織會議，並提醒各協力廠商高架作業相關職災案例及各項墜落防護措施，增進危害辨識能力(如圖 2、圖 3)。

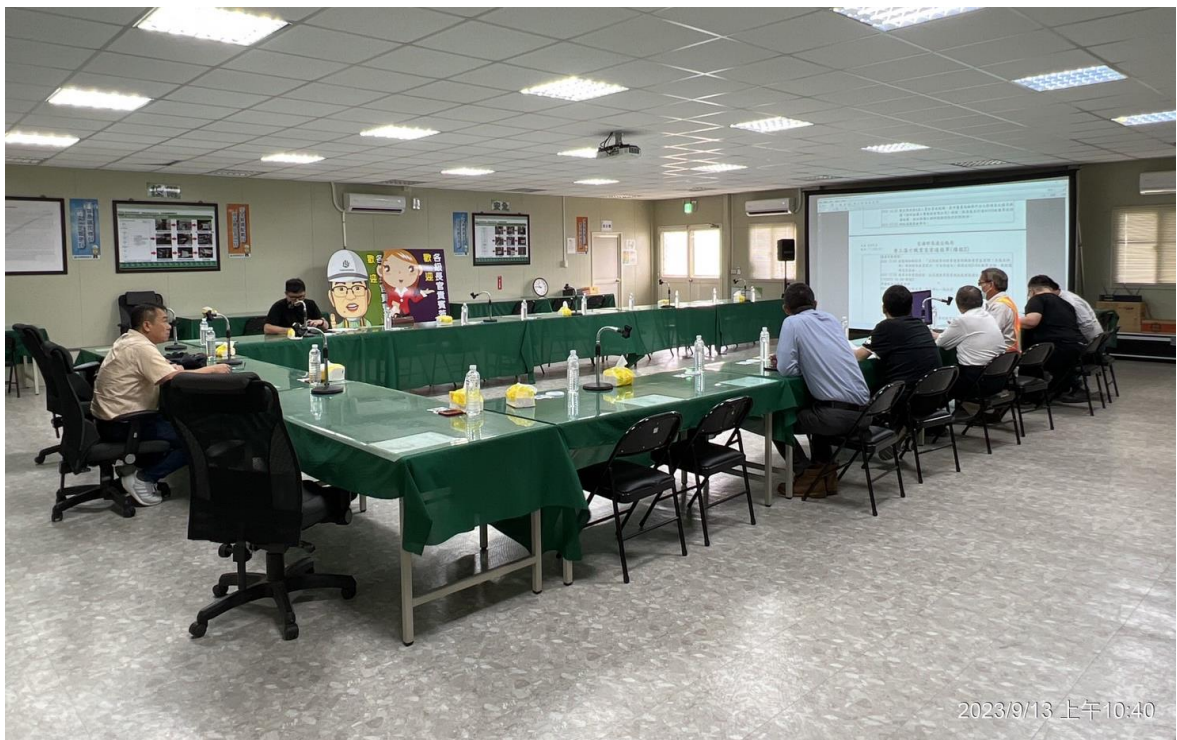
圖 4、一分局工務所召開檢討會議

1. 112年9月13日召開檢討會議(如圖4)。
2. 加強查證施工人員資格、投保情形、個人防護具及不安全動作等。
3. 加強查證施工區域安全設備及廠商自主檢查是否落實，並要求監造單位督促廠商落實協議組織及施工安全管理。

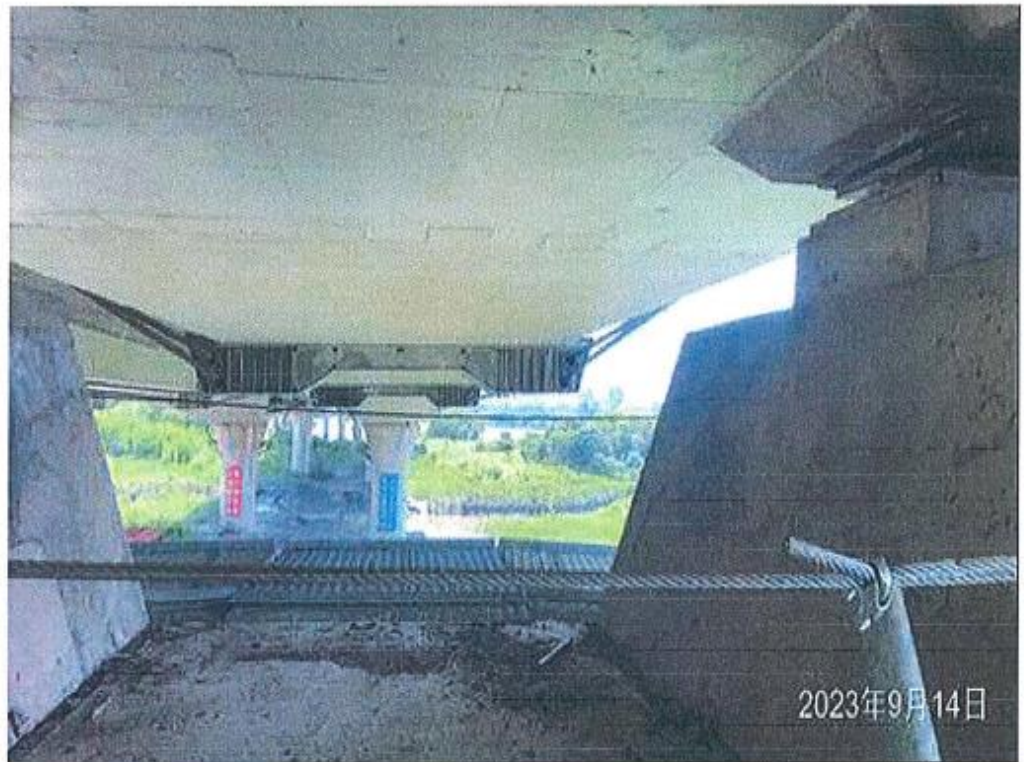
烏溪一號橋安全母索設置情形。

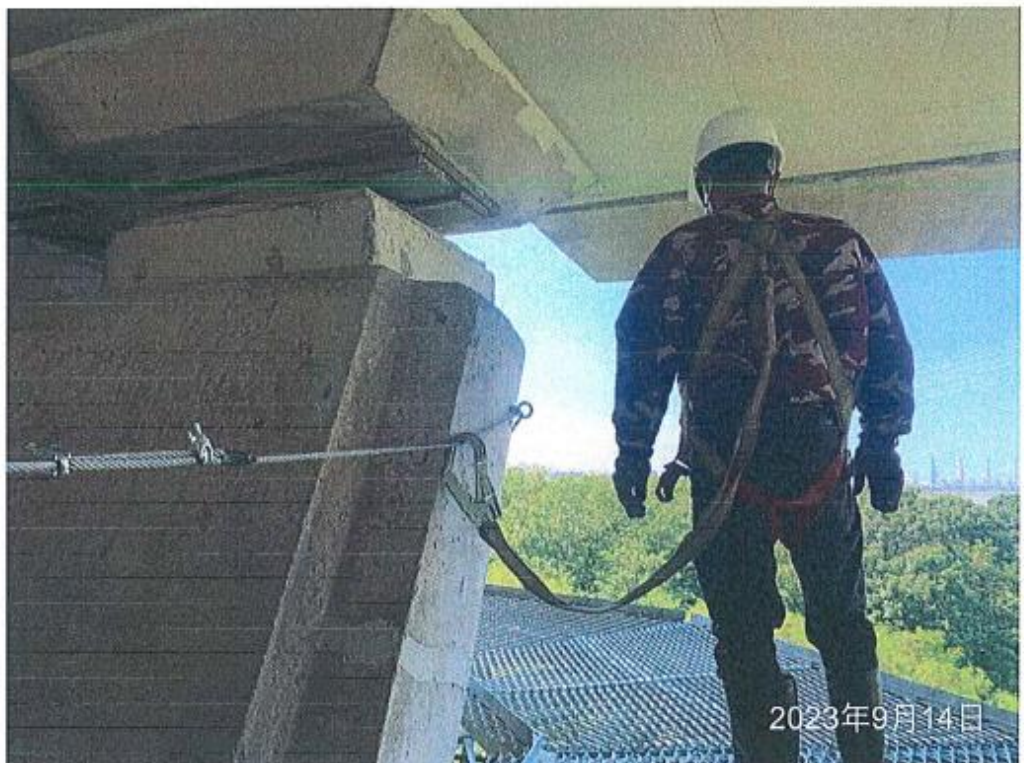
烏溪一號橋安全母索設置情形。安全母索使用情形。

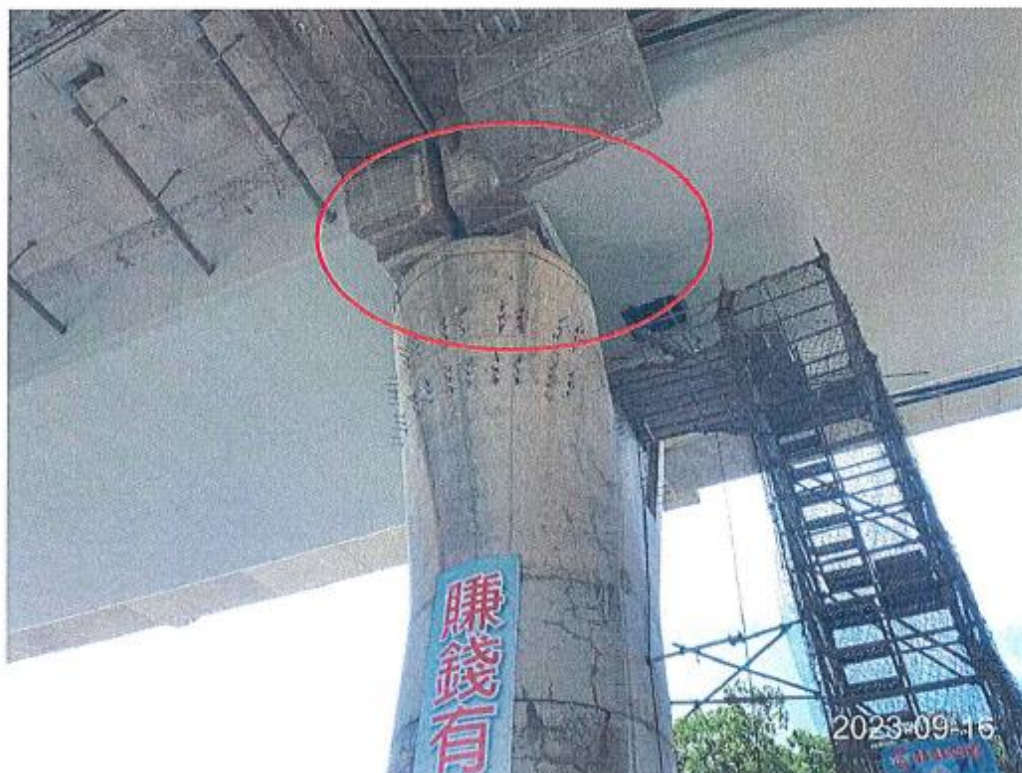
說明：  
安全母索設置情形。

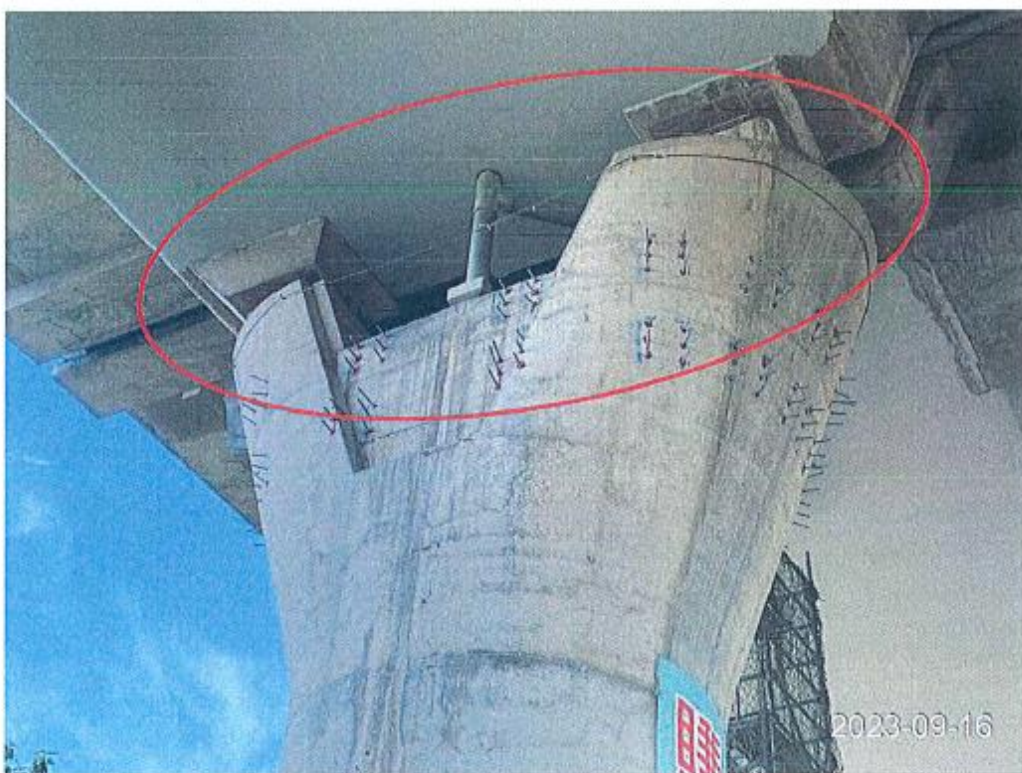
說明：  
安全母索設置情形。

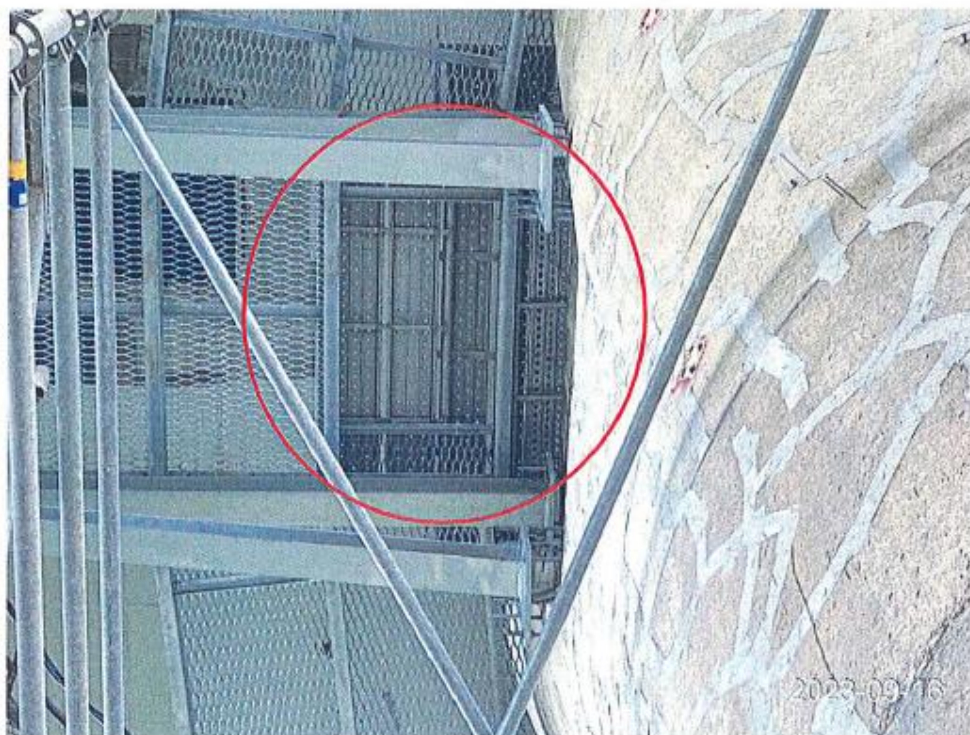
P8 開口滿鋪。  
(由下往上拍攝)

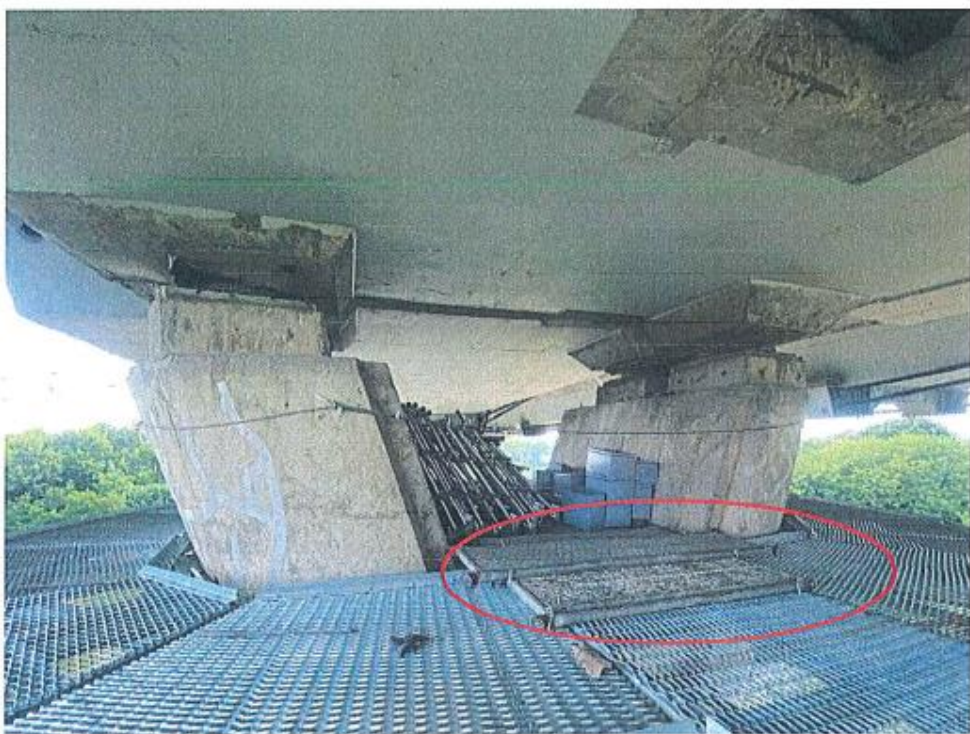
P8 開口滿鋪。  
(平台上拍攝)
