# 交通部高速公路局 職業災害案例報告

- 一、標案名稱：國道 3 號南下 354k+815~355k+415 邊坡地錨退場補強工程(112~113)
- 二、災害類型：墜落滾落
- 三、媒介物：震動機
- 四、發生日期及時間：113 年 02 月 23 日 9 時 15 分
- 五、發生地點：國道 3 號南下 354k+815 路側邊坡
- 六、罹災情形：死亡 0 人；受傷 1 人；失蹤 0 人
- 七、災害現場概況（檢附相關照片）：

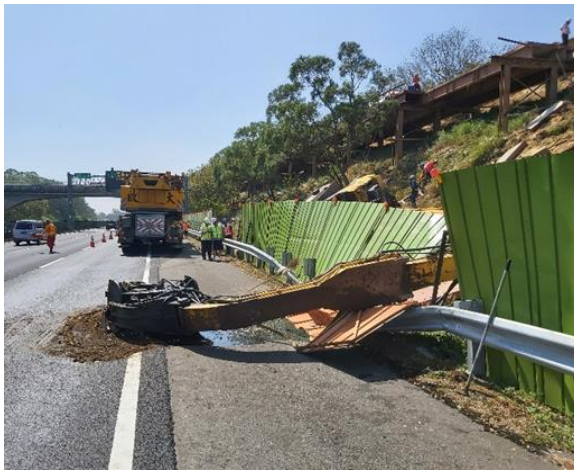
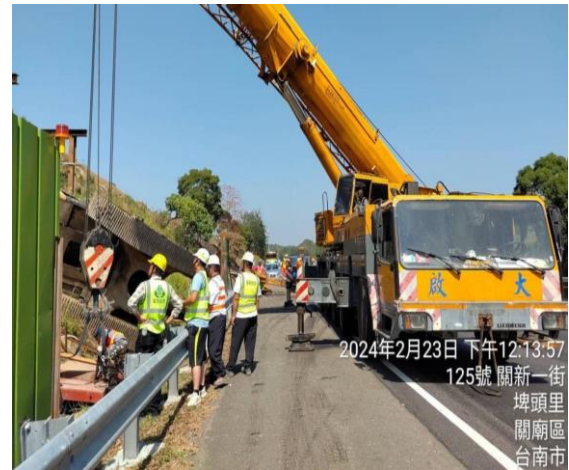
1. 113 年 2 月 23 日上午 9 時 15 分左右,國道 3 號南下 354k+815 處「國道 3 號南下 354k+815~355k+415 邊坡地錨退場補強工程(112~113)」辦理工區北側施工構台拆除時,因作業人員誤切除機具站立構台之螺栓導致縱梁傾倒,所在構台發生覆工板滑落導致機具及機具操作人員(邱 00)連帶重型機具翻落外邊坡,機具伸臂撞破甲種圍籬,傾倒至高速公路外路肩及外車道,未波及高速公路用路人車輛。
2. 機具操作人員(邱 00)自行爬出機具後,現場初步外觀判斷並無明顯外傷,詢問僅受到驚嚇無不舒服情況,為確保傷者健康,上午 9 時 30 分請現場同事林 00 陪同至關廟吉安醫院檢查。傷者經檢查右小腿及左手手指輕微擦傷,傷口清理包紮治療後,約中午 12 時經醫師同意後即返家休息,未住院。
3. 事故現場工地主任張 00 要求施工人員皆退避事故周圍外,禁止人員再靠近翻落處,約 9 時 20 分指派現場人員拿交通錐至國道上緊急管制交通,避免造成二次災害。並同步通報 1968 請求支援,再通報監造單位與主辦機關。
4. 南區養護工程分局楊分局長立即指派高主任工程司於上午 9 時 45 分至現場指揮緊急處理。
5. 113 年 2 月 23 日下午 2 時 30 分南區養護工程分局立即召開重型機具翻落邊坡檢討會議,釐清事件原因與事發經過。
6. 113 年 2 月 23 日下午 3 時吊離翻落之機具伸臂,完成現場清理作業。
7. 113 年 3 月 12 日交通部高速公路局南區養護工程分局進行不定期工程暨安衛稽核,檢視工地現場、承包商與監造單位文件。

(一) 直接原因：1. 縱梁端部鎖固螺栓 2 支被誤切除 1 支，導致縱梁翻傾機具翻落。

2. 構件水平斜撐材以點銲固定，穩定性不足。

(二) 間接原因：1. 施工人員先行切除機具站立單元之端部固定螺栓，導致剩餘 1 支螺栓斷裂引發縱梁位移及施工構台覆工板滑落。

2. 現地施工構台部分構材有多處打孔情形，安裝後未經再檢核是否影響整體結構安全。

3. 未確實執行施工構台拆除作業順序及相關自主檢查。

1. 強化第一線施工人員及作業主管之安全意識與教育訓練，落實每日勤前教育及依作業工序施工。

2. 請施工廠商重新檢討考量施工構台拆組立階段以舊料折減之結構計算。

3. 全面檢核因銲接、鉚釘、螺栓孔、腹板開孔而使斷面積減少所致承载力不足之不利影響，並檢視垂直、水平斜撐材節點強度。

4. 拆除作業前確認拆除區域，將須切除之螺栓噴漆，使作業人員確實清楚可切除螺栓於何處。

5. 後續構台拆除作業時，縱梁覆工版外側增加三角鐵擋塊加固，重型機具站立位置加鋪鐵板平均分散集中應力。

6. 後續構台組立及拆除作業時，封閉高速公路外車道及外路肩，提升用路人行車安全。
