## 交通部高速公路局 職業災害案例報告

- 一、標案名稱：南分局轄區事故暨掉落物處理工作(112)-屏東工務段
- 二、災害類型：物體飛落
- 三、媒介物：樹枝
- 四、發生日期及時間：112 年 9 月 3 日 22 時 56 分
- 五、發生地點：國道 10 號東向 30.8k
- 六、罹災情形：死亡 0 人；受傷 1 人；失蹤 0 人
- 七、災害現場概況（檢附相關照片）：

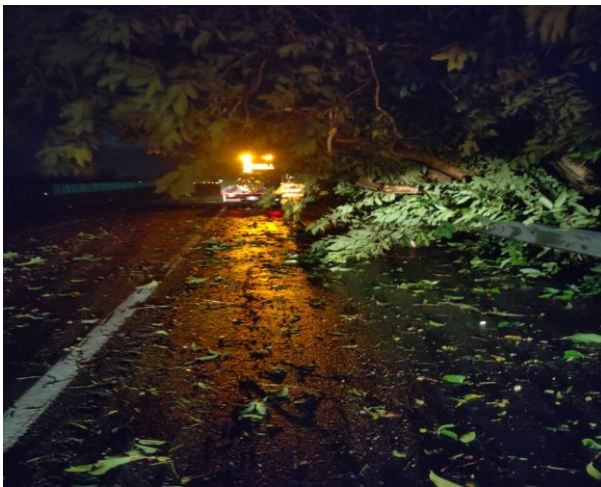
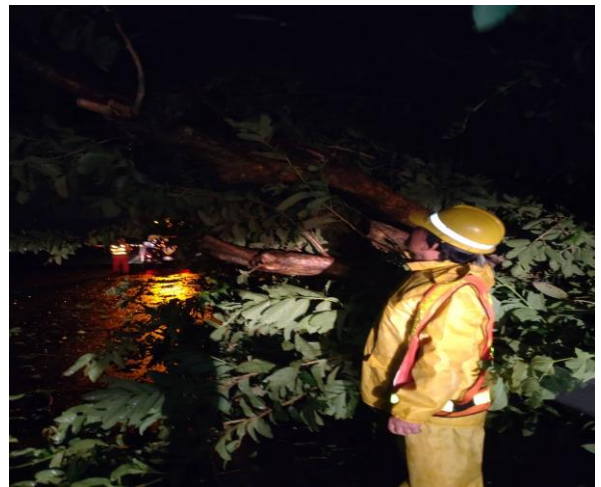
- (一)發生經過：112 年 9 月 3 日 19 時 17 分屏東工務段事故班接獲交控中心通報大樹倒臥外側路肩，妨礙車輛通行，立即至現場清理修剪路樹分支時，當時因風雨較大，照明不足影響視線，鋸斷樹木分枝後，112 年 9 月 3 日 22 時 56 分徐○○君剛好處理旁邊掉落殘枝部分，因而遭鋸斷分枝擊中背部。
- (二)處理情形：徐員遭殘枝擊中背部後造成擦傷無暈倒，徐員表示頭痛及被痛，遂通知救護車至現場送至屏東國仁醫院檢查，經電腦斷層檢查無大礙，醫生確認無須住院，於 9 月 4 日凌晨 2 時由廠商職安人員到院送徐員返家休息。
- (三)工務段均按標準作業程序規定，每季周至少 1 次安全衛生稽核與檢查紀錄，並於 112 年 9 月 8 日召開職安檢討會議與教育訓練。
- (四)依據工程標準作業程序「局 11070」職業災害處理規定辦理交通部勞工傷亡職業災害通報。112 年 9 月 3 日 23：50 初報、112 年 9 月 4 日 09：04 結報。

- (一)直接原因：物體飛落。
  1. 間接原因：不安全動作：鋸木人員與檢拾人員同時動作。
  2. 不安全狀況：風雨中及黑夜視線不足下工作。
- (二)基本原因：安全衛生管理或督導不確實。

1. 加強對每日出勤勞工實施勤前教育，要求鋸樹作業範圍，禁止人員進入及確認淨空後，始可發動機具，進行切割作業，以避免物體飛落砸傷作業勞工。
2. 改善員工照明配備及設置夜間警示器。
3. 設置監視人員1名，注意車輛往來及勞工作業安全。
4. 備置適量電鋸機具電池設備以避免因電力不足造成作業停頓之情況發生。
5. 加強對作業人員要求，應注意當下作業及工作環境，且勿於精神狀況不佳情況工作，並於作業中人員間必須注意彼此安全，互相提醒。

1. 加強督導承攬廠商應於事前告知作業人員有關其工作環境物體飛落危害，淨空工作範圍危害因素及安全衛生規定應採取之措施。
2. 加強夜間及強風雨危害因素告知及防範。
