# 高速公路局職業災害

## 案例及策進對策

108年彙編

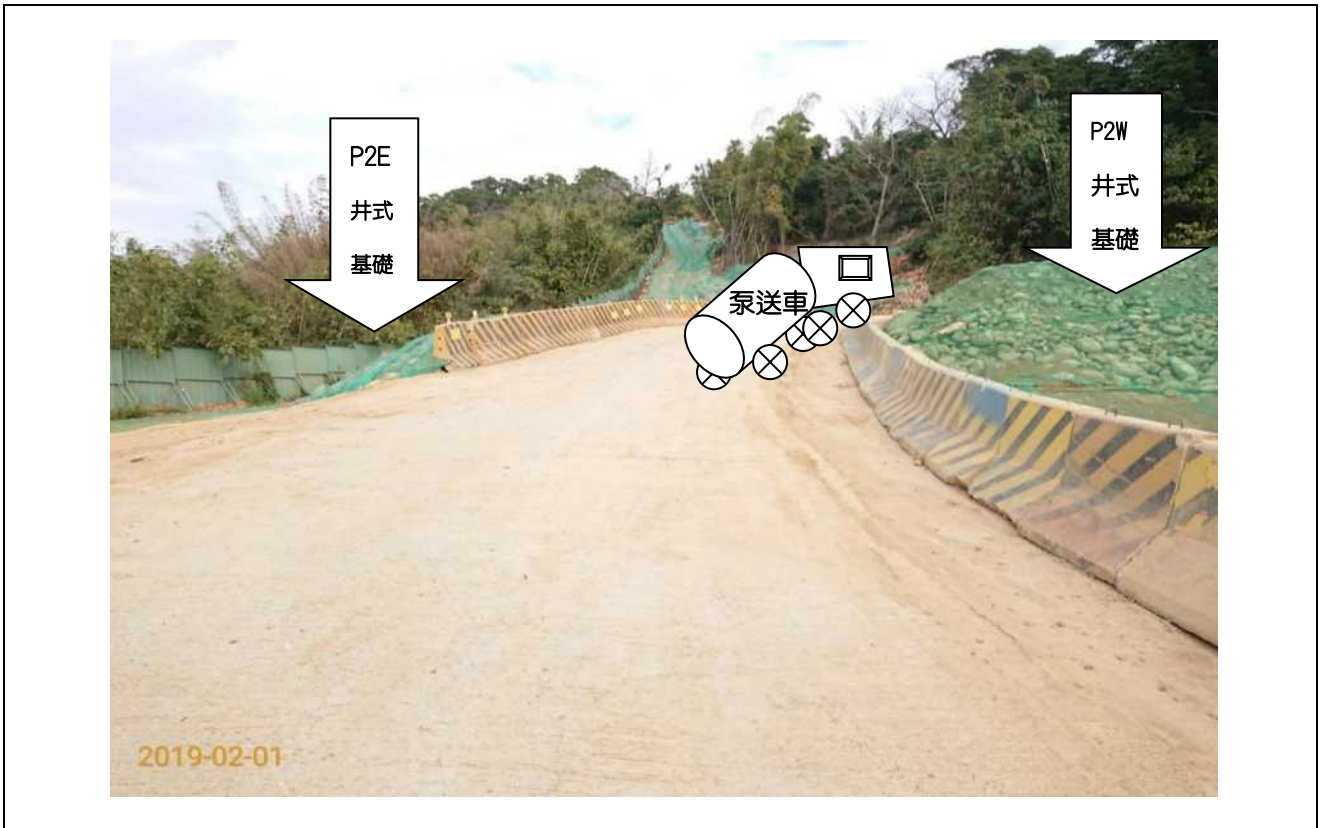
- (一) 直接原因：混凝土泵送車通往施工便道上坡路段發生溜滑，造成車輛下滑撞倒施工便道 RC 護欄後，連人帶車掉入井式基礎內。
- (二) 間接原因：未告知作業勞工車輛機械之行經路線及作業場所之地質、地形狀況，以預防該等車輛機械下滑、翻落或採取必要措施。
- (三) 基本原因：
  1. 未對車輛系營建機械每日作業檢點。
  2. 未訂定安全衛生工作守則。
  3. 主線 A1橋台~P3屬山坡地，作業場所變更未於事前告知再承攬人及勞工作業場所之地質、地形狀況及危害因素。

照片1：混凝土泵送車由施工便道移往 P2井基途中發生溜滑。

1. 本案經初步調查，應為施工車輛機械車齡老舊，且行經P2山坡地陡坡之施工便道，疑似車況性能不佳及操作人員不熟悉車輛機械的性能或操作方法錯誤，造成車輛機械下滑所致。
2. 全面檢查進場施工車輛機械維修保養紀錄，並依其出廠年月份及使用現況加以分級管制，限制車齡老舊或狀況性能不佳之車輛機械進入陡坡工區，以防類似意外再次發生。
3. 全面清查及協助協力廠商訂定安全衛生工作守則，並向勞動檢查機構報備。
4. 全面檢視工區施工便道設置情形，對於易發生意外之高風險地點增設安全防護措施。
5. 施工作業前告知協力廠商相關工作環境及危害因素，施工環境地形較陡區域，應採取較安全之施工方法及程序，以安全性較佳之作業方式施工，避免發生意外。

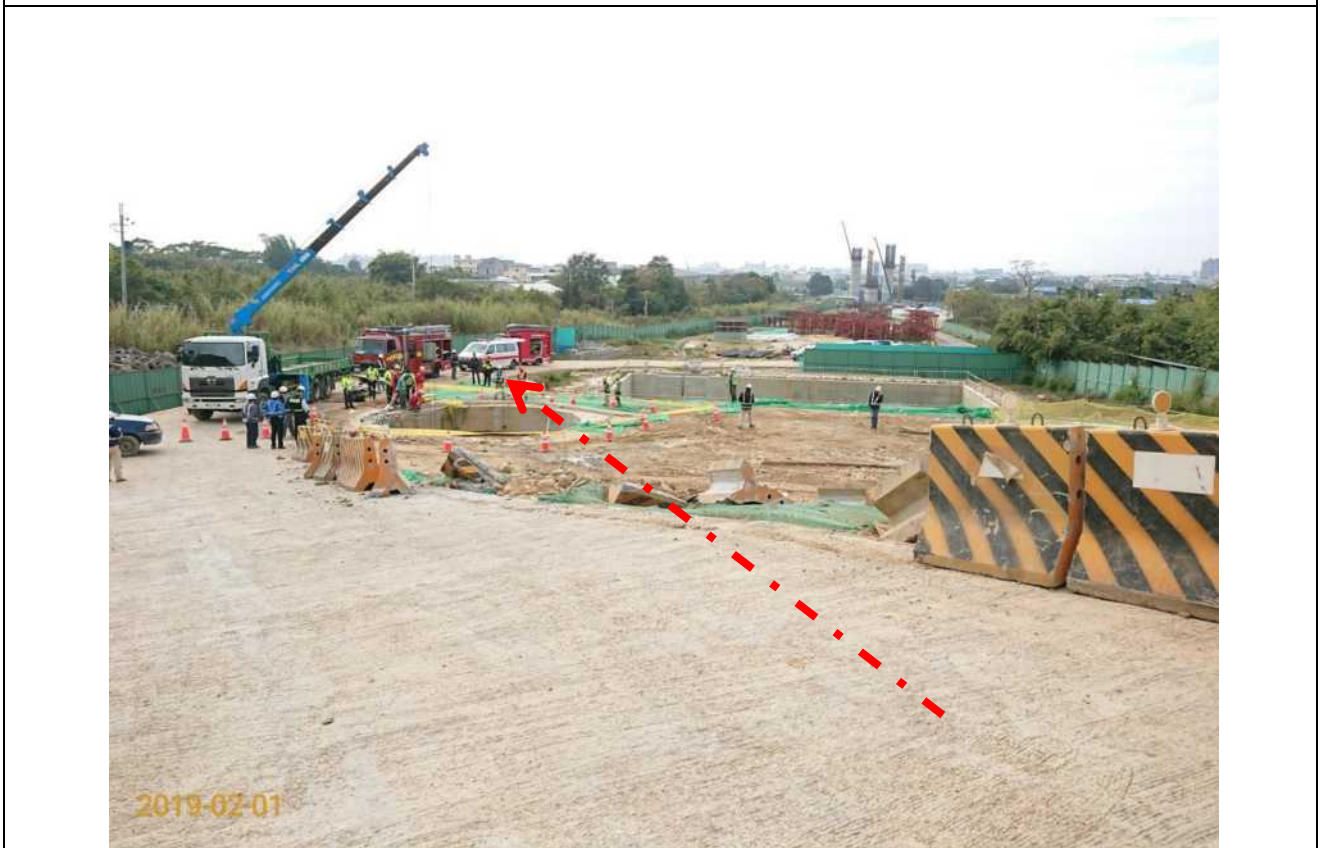
照片2：混凝土泵送車下滑撞倒施工便道 RC 護欄。

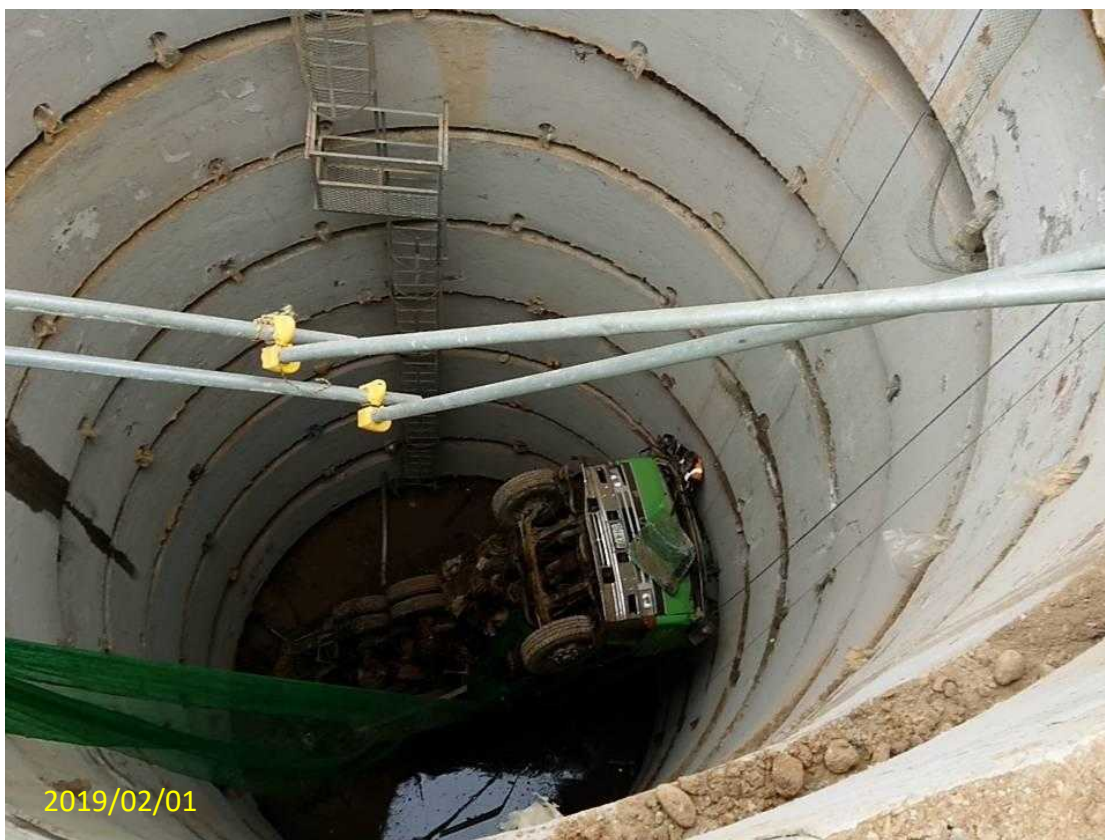
照片3:連人帶車掉入 P3W 井式基礎內，造成台籍勞工潘員及外籍勞工楚員受困於井式基礎內。

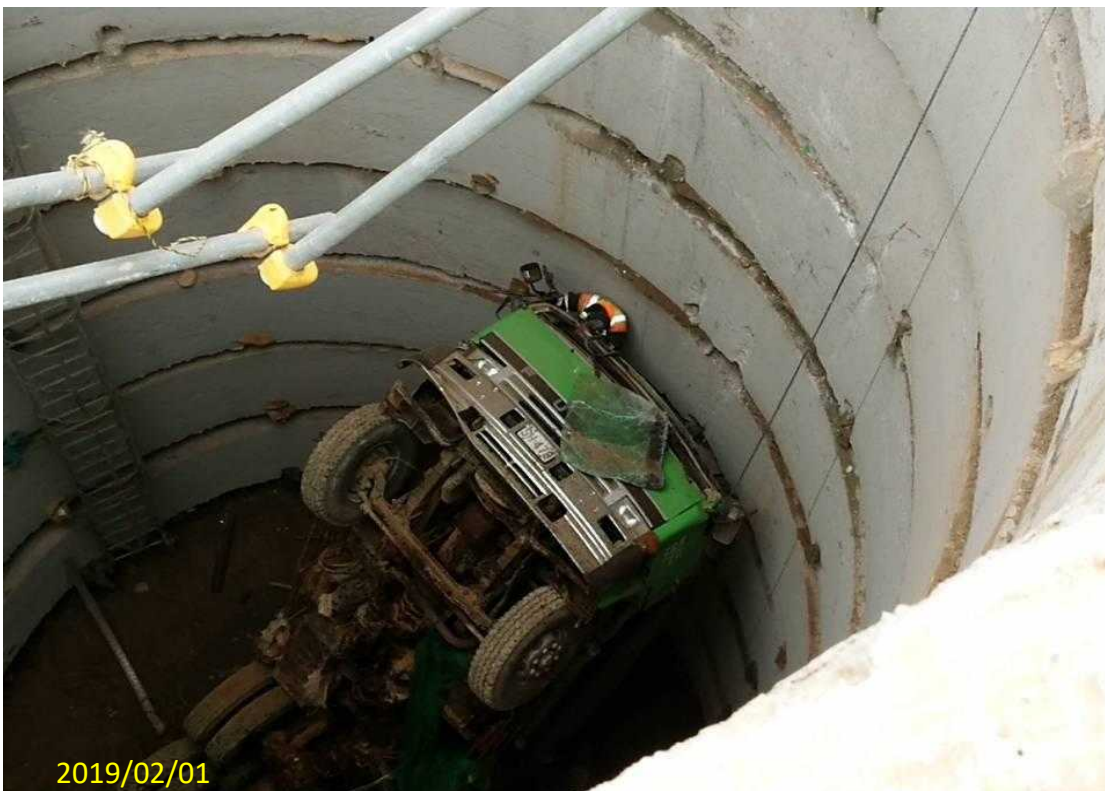
照片4:外籍勞工楚員先自行爬出車輛。

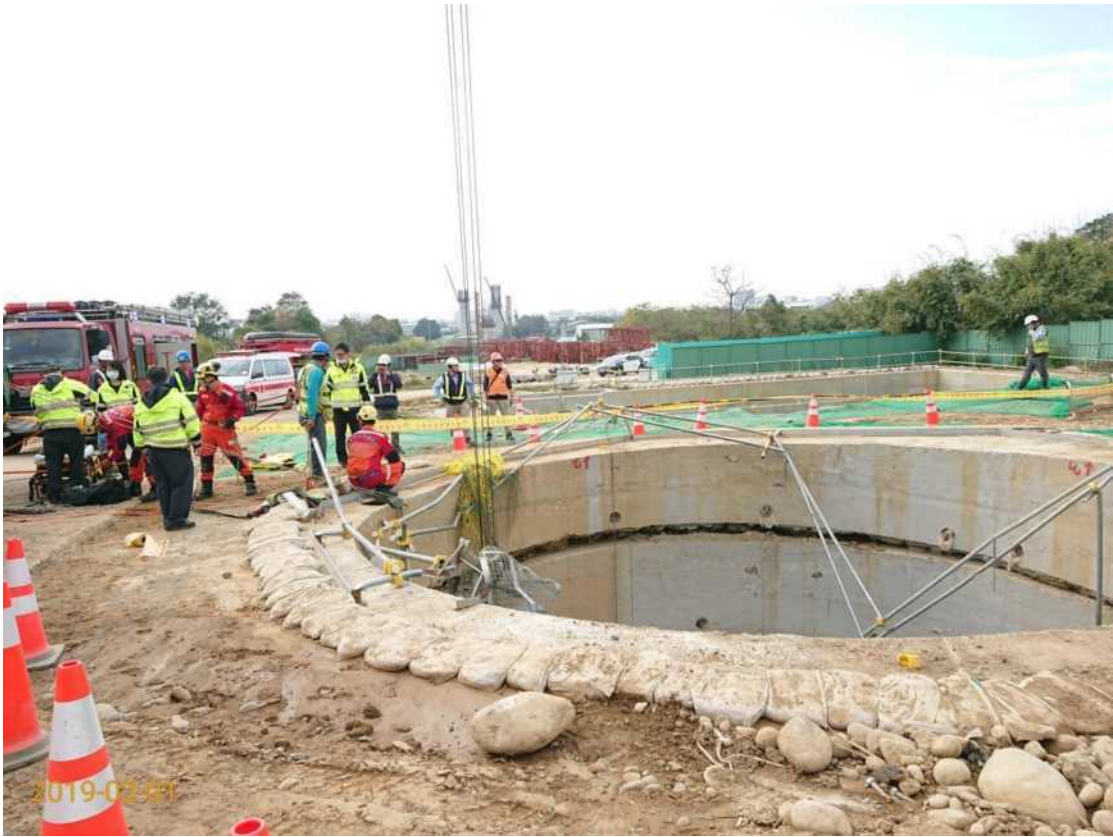
照片5:消防隊至現場協助救援。

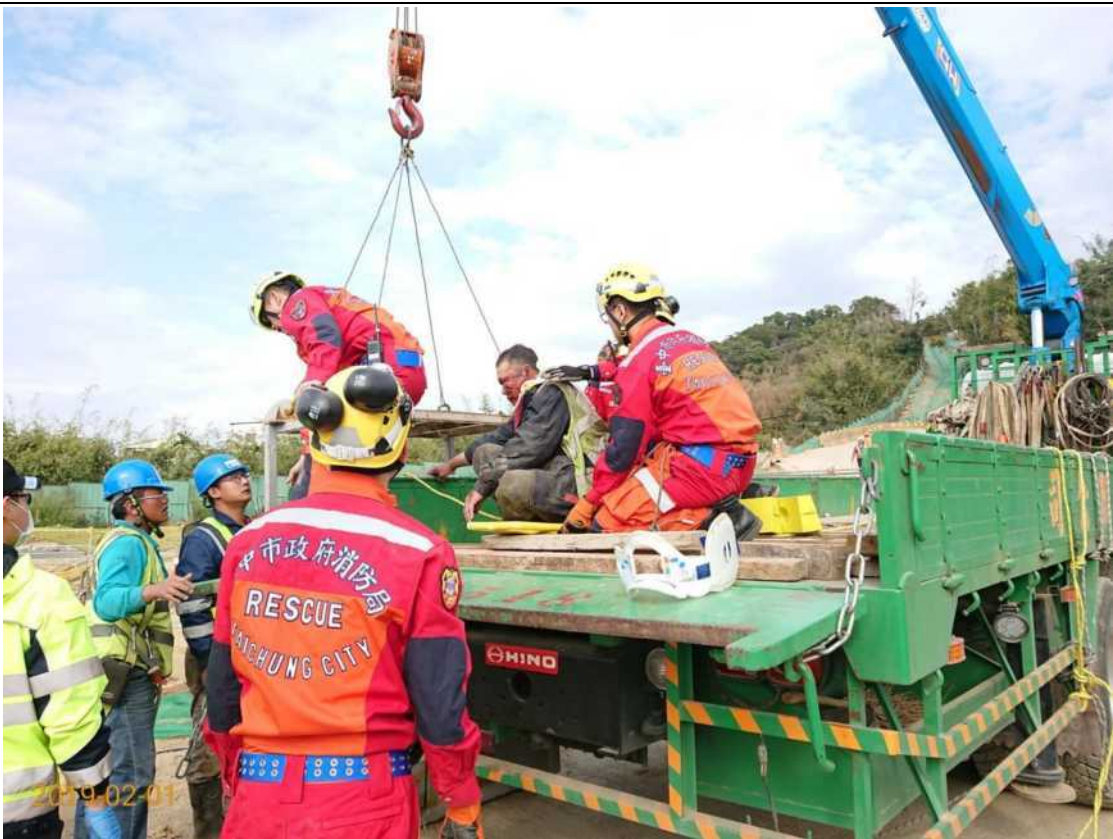
照片6:受困台籍勞工潘員經消防隊至現場協助救援，於14時50分救出後送慈濟醫院。

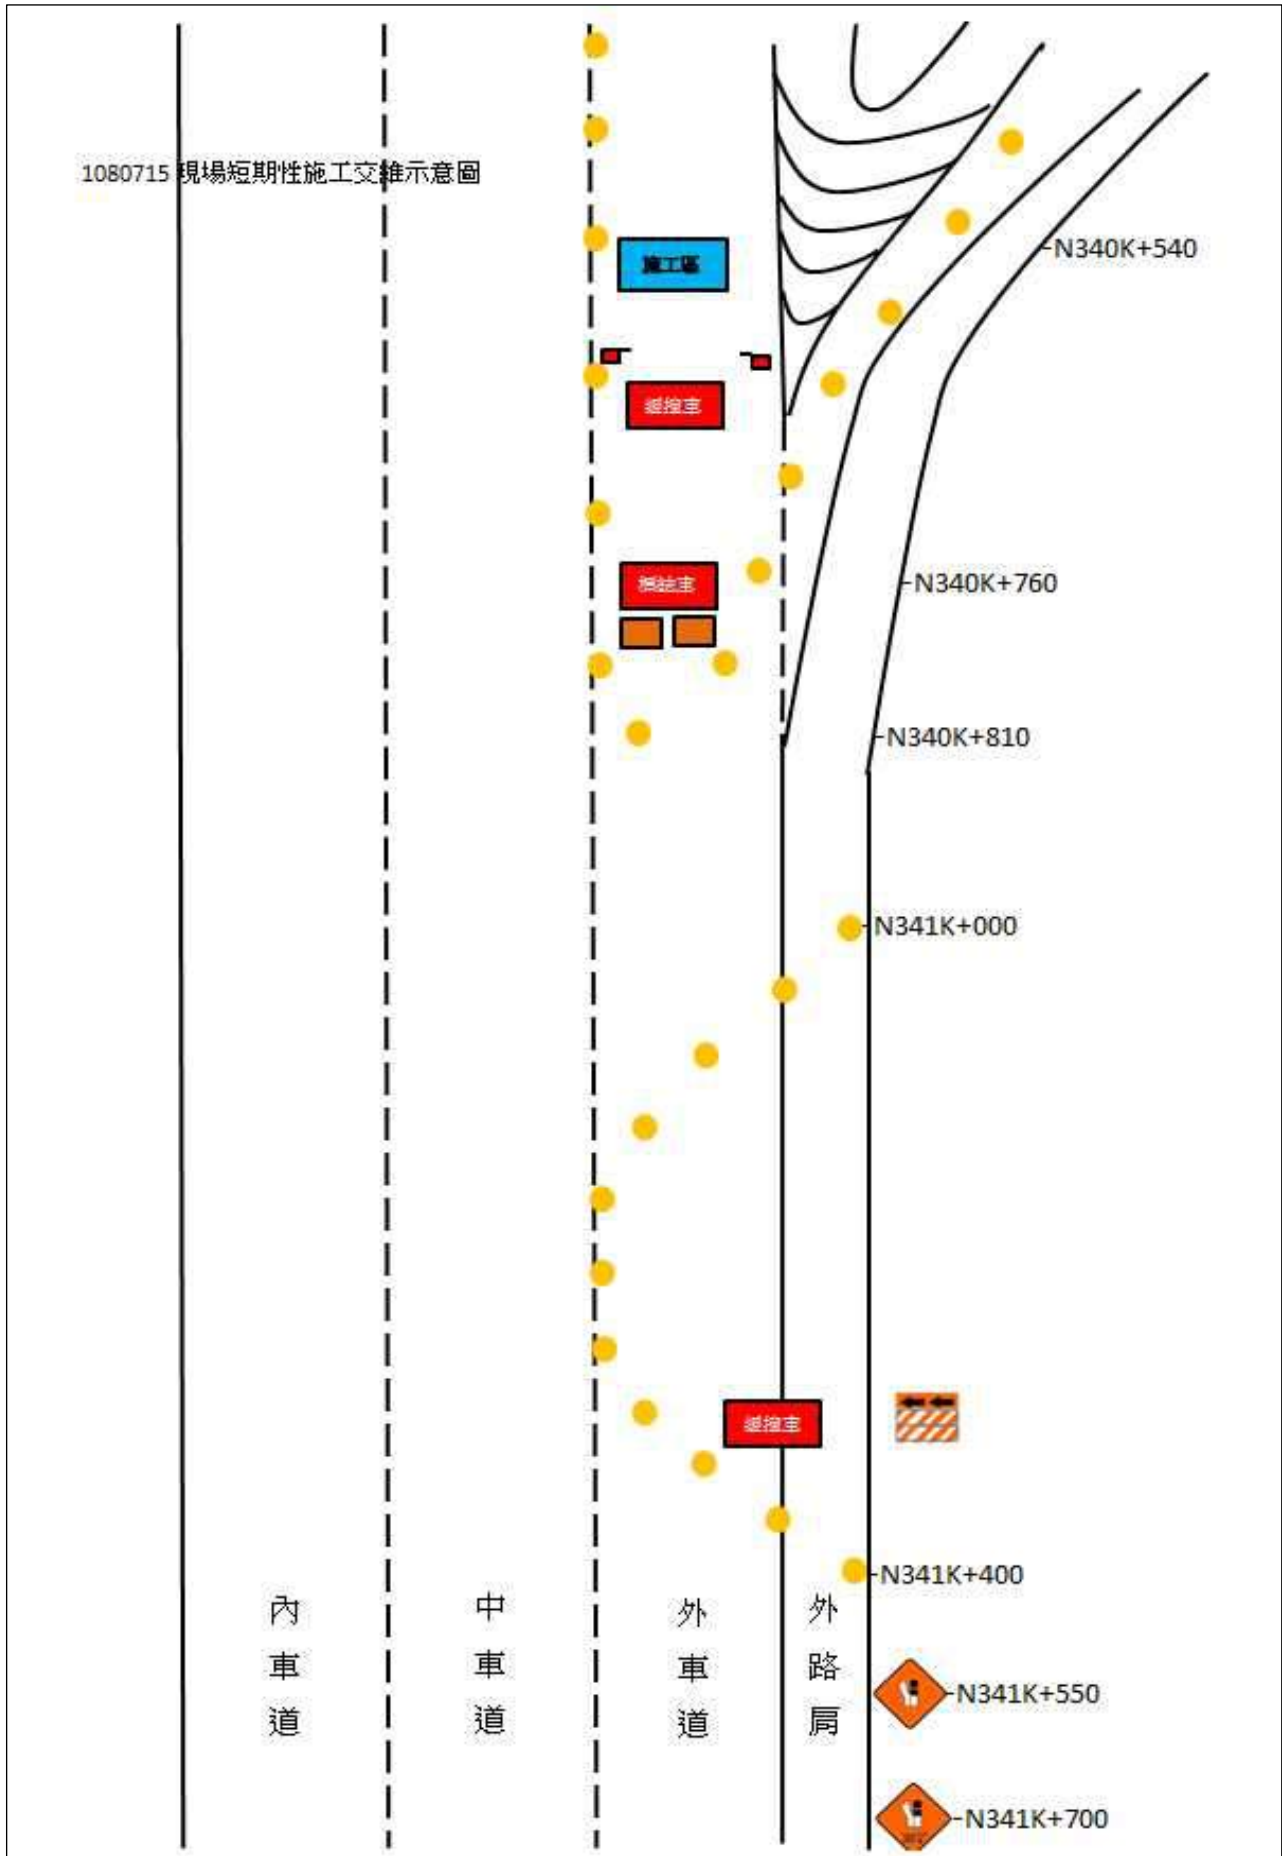
### 附件三、事故當日交通維持安全設施設置示意圖

依本局「施工之交通管制守則」，108年7月15日交通錐起點上游150公尺及300公尺處，設置施工告示牌面，前漸變段設置拒馬及LED標誌車警示，善化交流道處開口以交通錐引導下善化之車輛。因肇事車輛未注意前方交維狀況，在未剎車狀態下直接撞上LED標誌車，造成車上施工人員受傷。

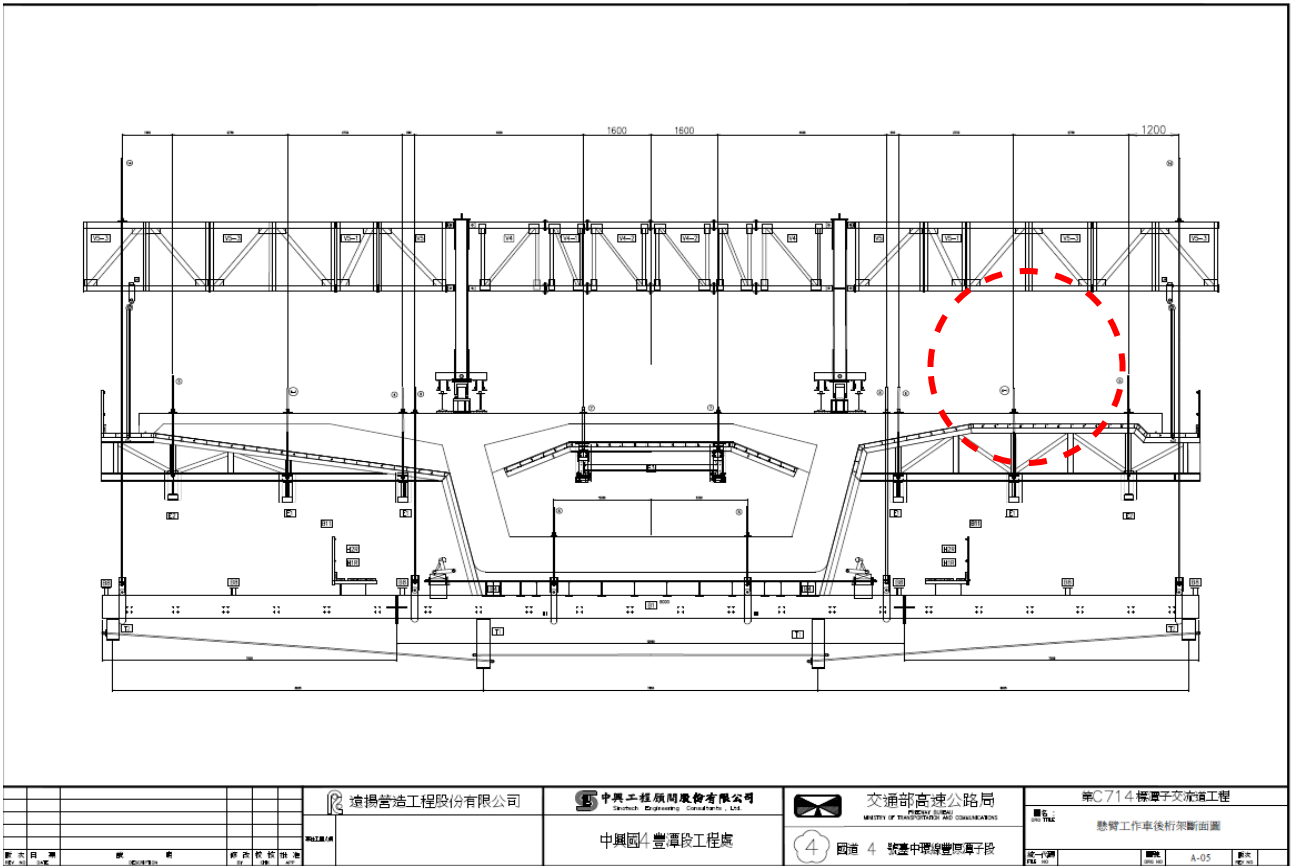
(一) 直接原因：P22北側工作車西側 A 架千斤頂頂升時下方墊塊滑脫，造成工作車兩端 A 架及後桁架受力不平均致工作車構件脫離損壞倒塌，底板墜落地面。

圖1、P22懸臂工作車正視圖(西側 A 架主千斤頂墊塊滑脫)

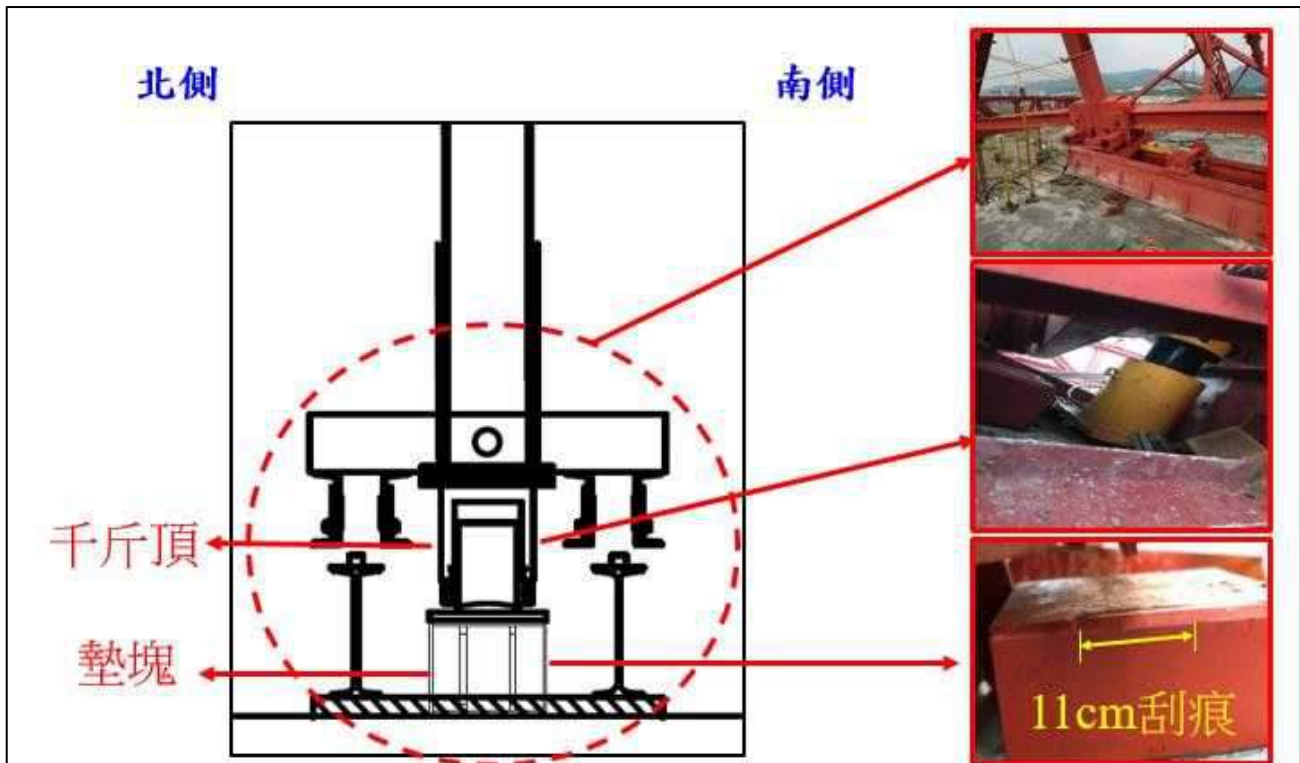
圖2、P22 懸臂工作車正視圖(西側 A 架主千斤頂墊塊滑脫)

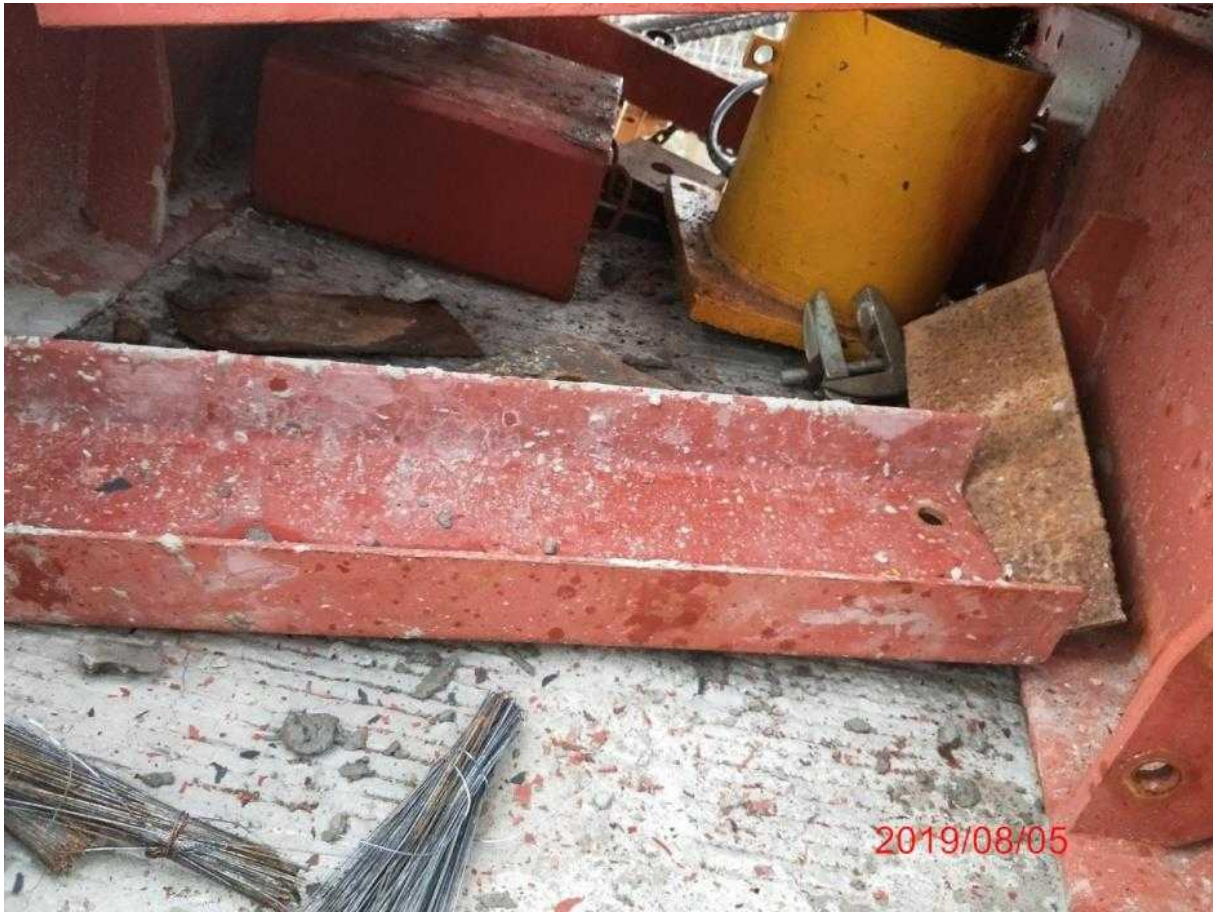
1. 不安全行為：操作人員施工中未確實將墊塊固定。
2. 不安全狀況：千斤頂與墊塊未確實墊平接合。

圖3、西側 A 架主千斤頂墊塊滑脫

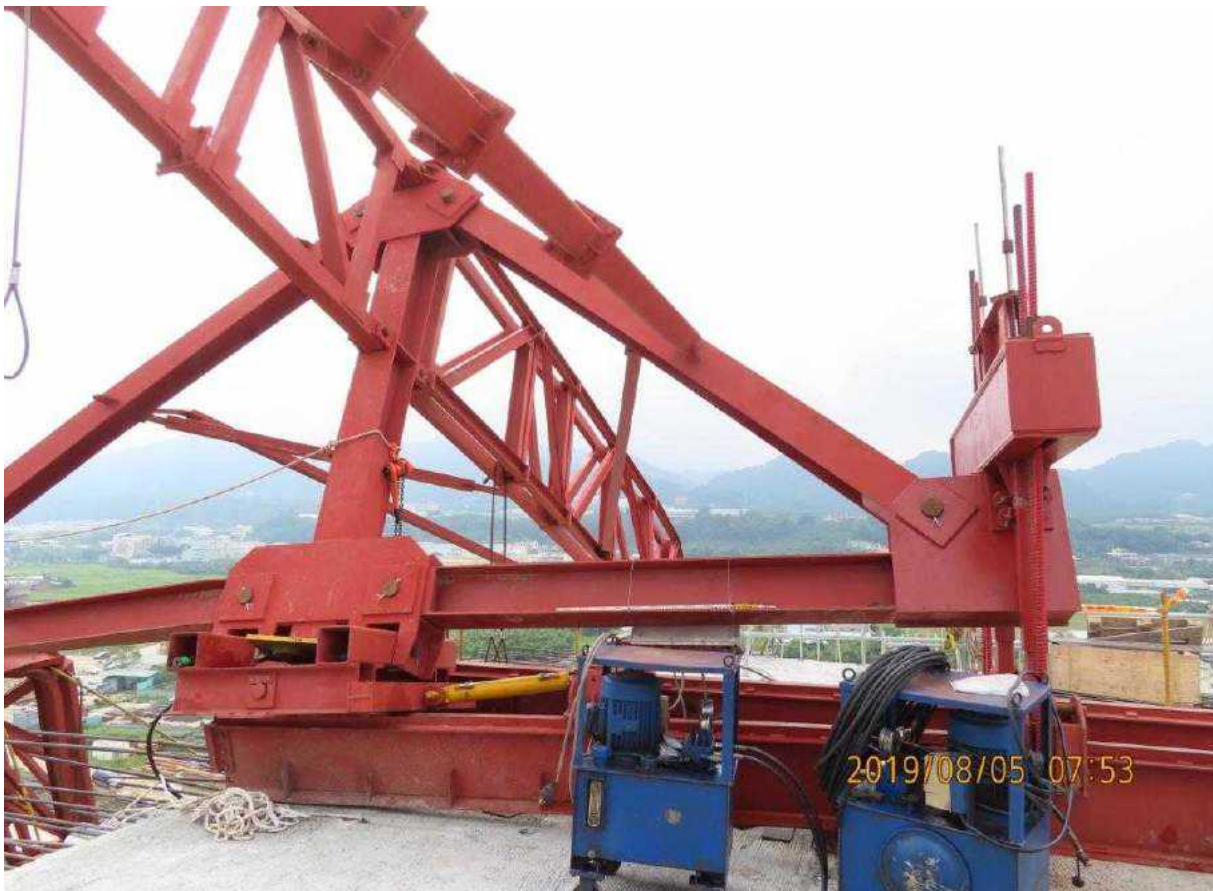
圖4、P22懸臂工作車前滾輪脫離導軌

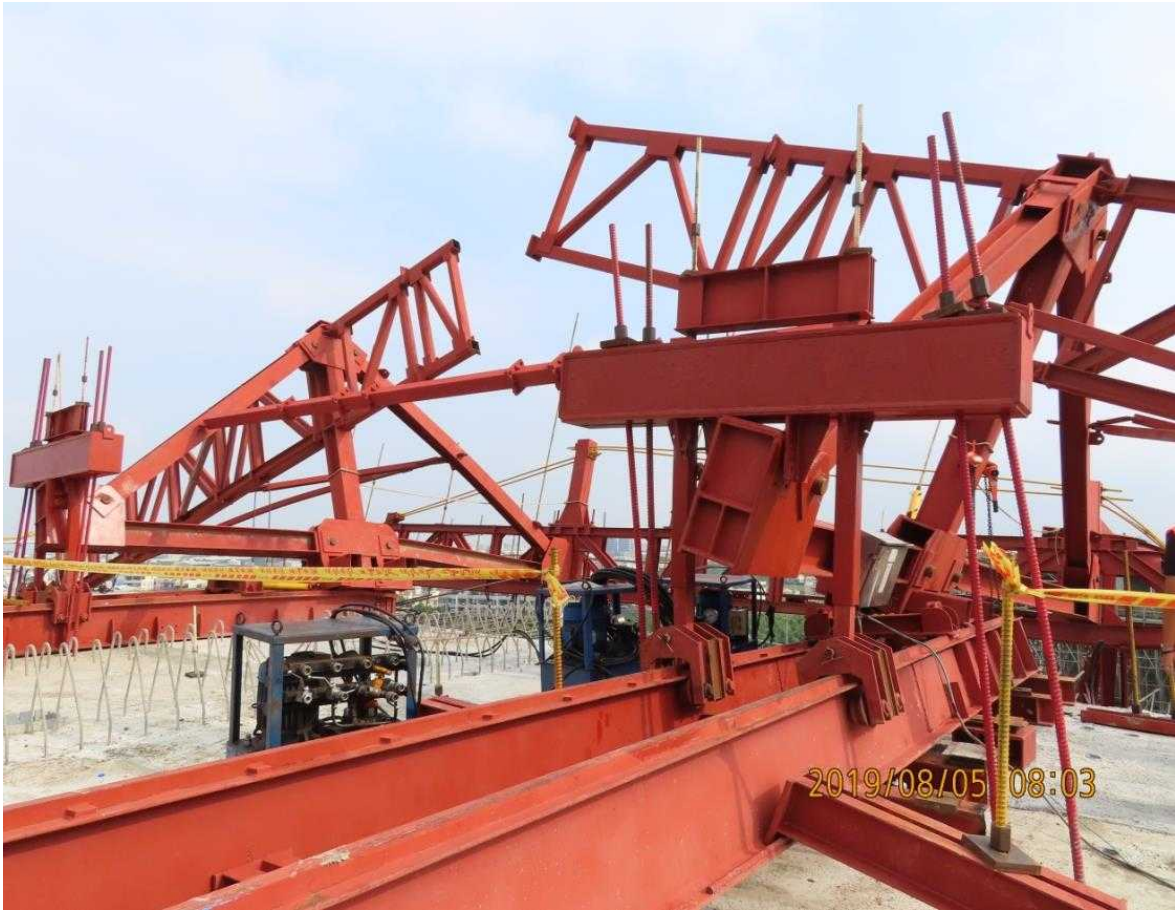
圖5、工作車兩端主 A 架受力不平均，北側後桁架突然脫落，造成倒塌

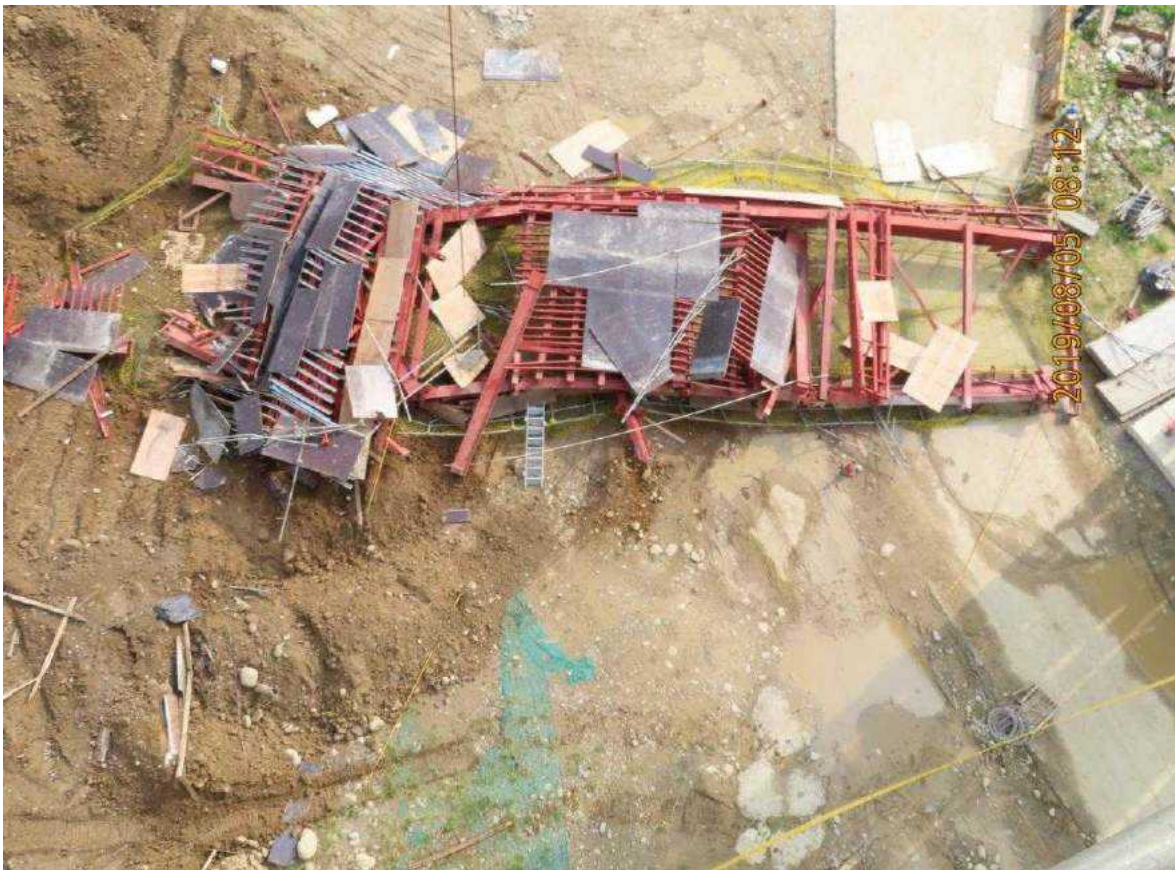
圖6、北側工作車底板墜落地面

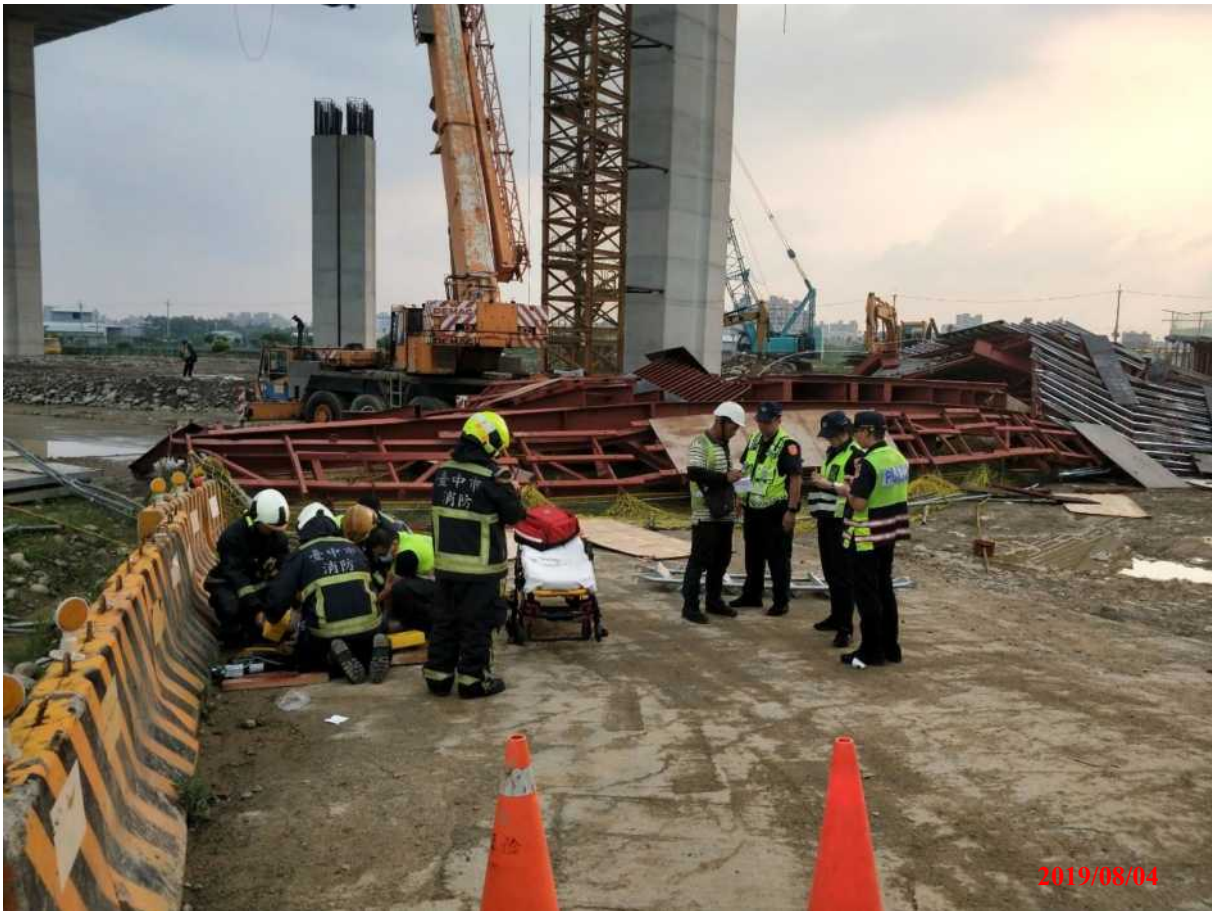
圖8、泰籍金姓勞工經消防隊至現場簡易急救處理後，送慈濟醫院

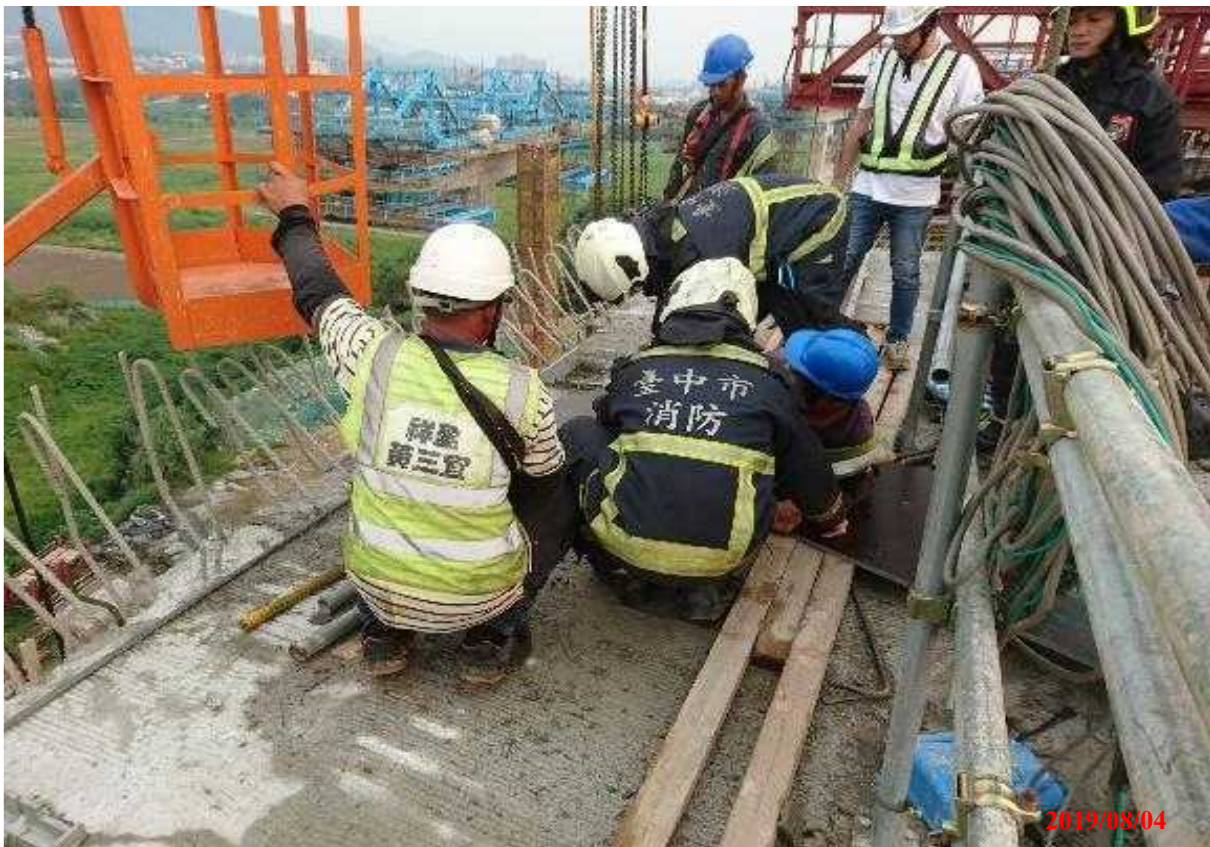
圖7、台籍楊姓勞工經消防隊至現場簡易急救處理後，送慈濟醫院

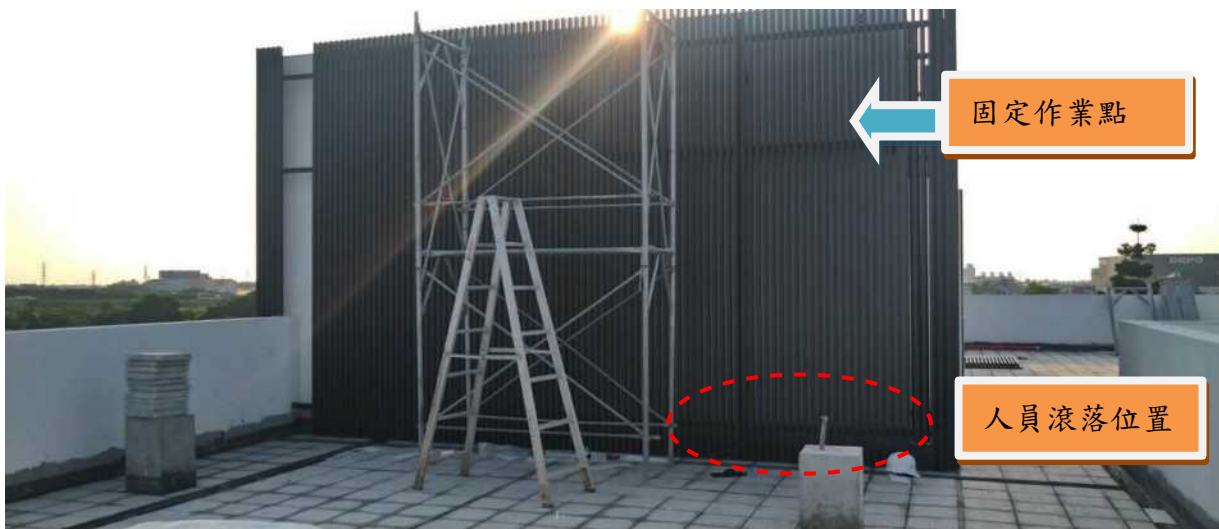
林員於新營工務段辦公室3樓頂板站立於合梯上以電動機具固定鋁格柵，突然身體不適暈眩後滾落3樓頂板受傷，該合梯仍站立未倒塌。

圖1、災害現場概況圖

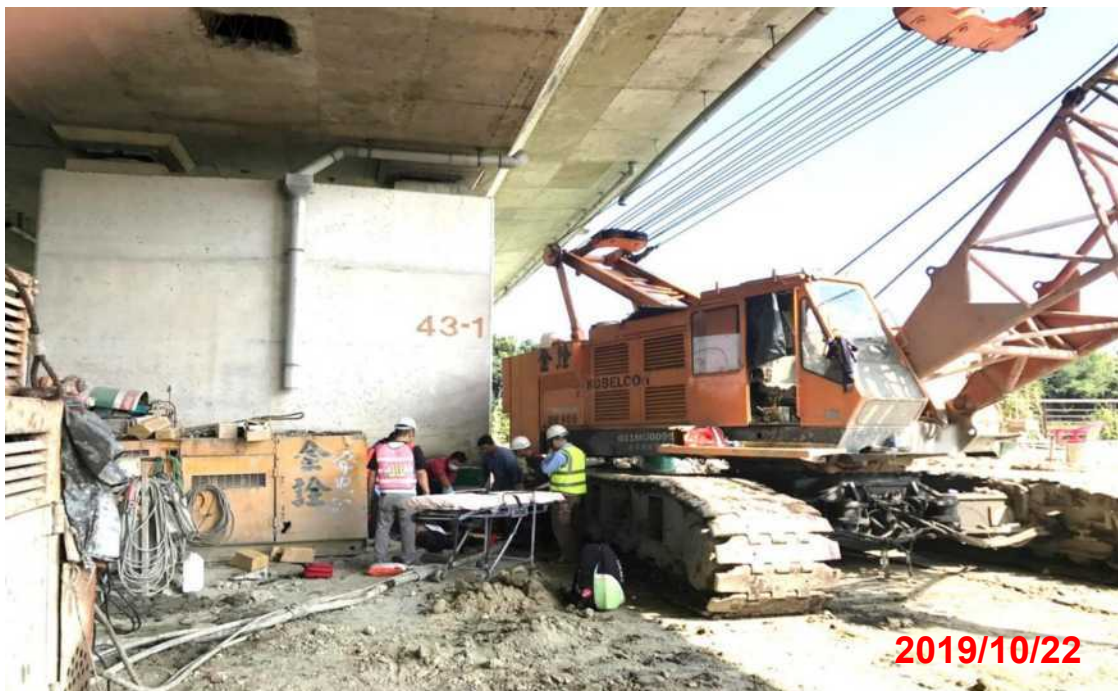
- 一、標案名稱：國道高速公路後續路段橋梁耐震補強工程(台南路段)第M37G標
- 二、災害類型：被夾、被捲
- 三、媒介物：大型吊車
- 四、發生日期及時間：108年10月22日10時許
- 五、發生地點：烏山頭交流道工區 P43L 墩柱旁
- 六、罹災情形：死亡1人；受傷0人；失蹤0人
- 七、災害現場概況(檢附相關照片)：(圖1~圖3)

圖1、災害現場照片

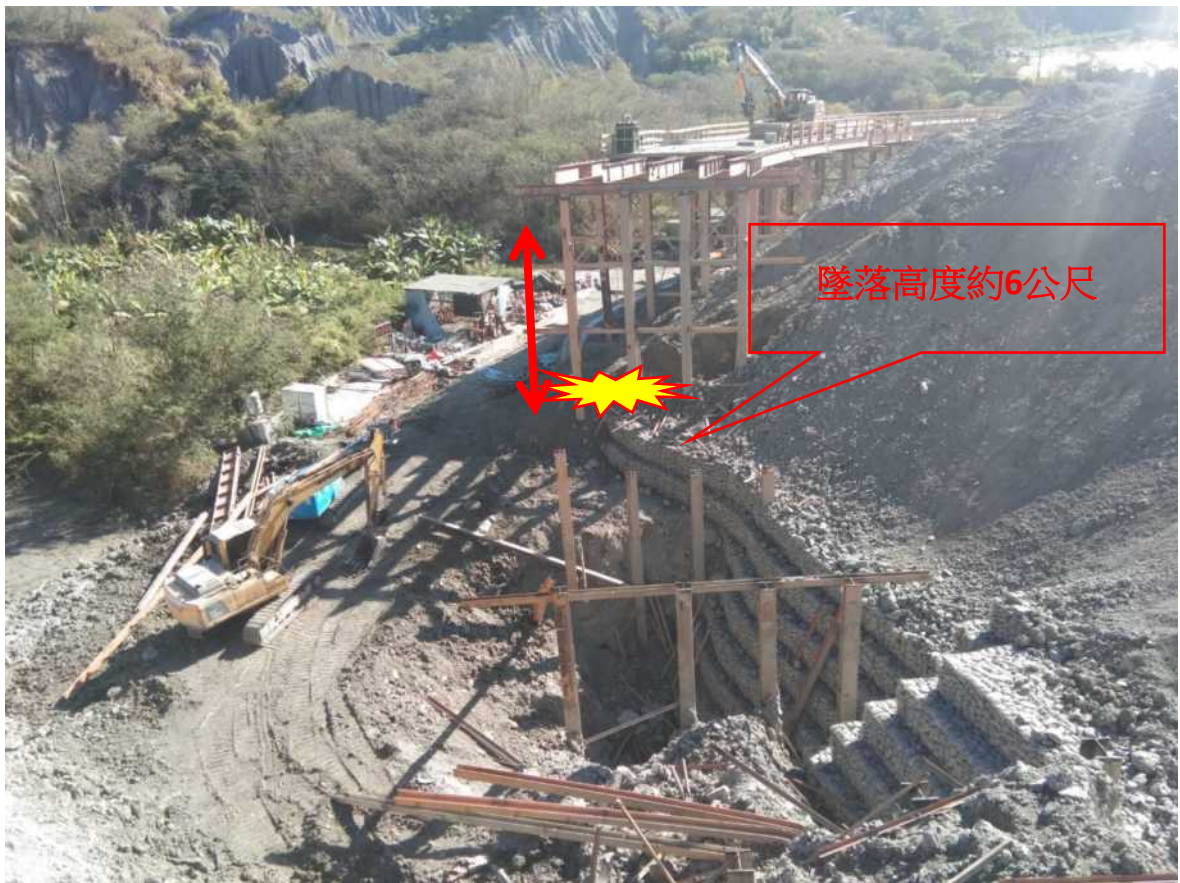
圖1、災害現場示意圖

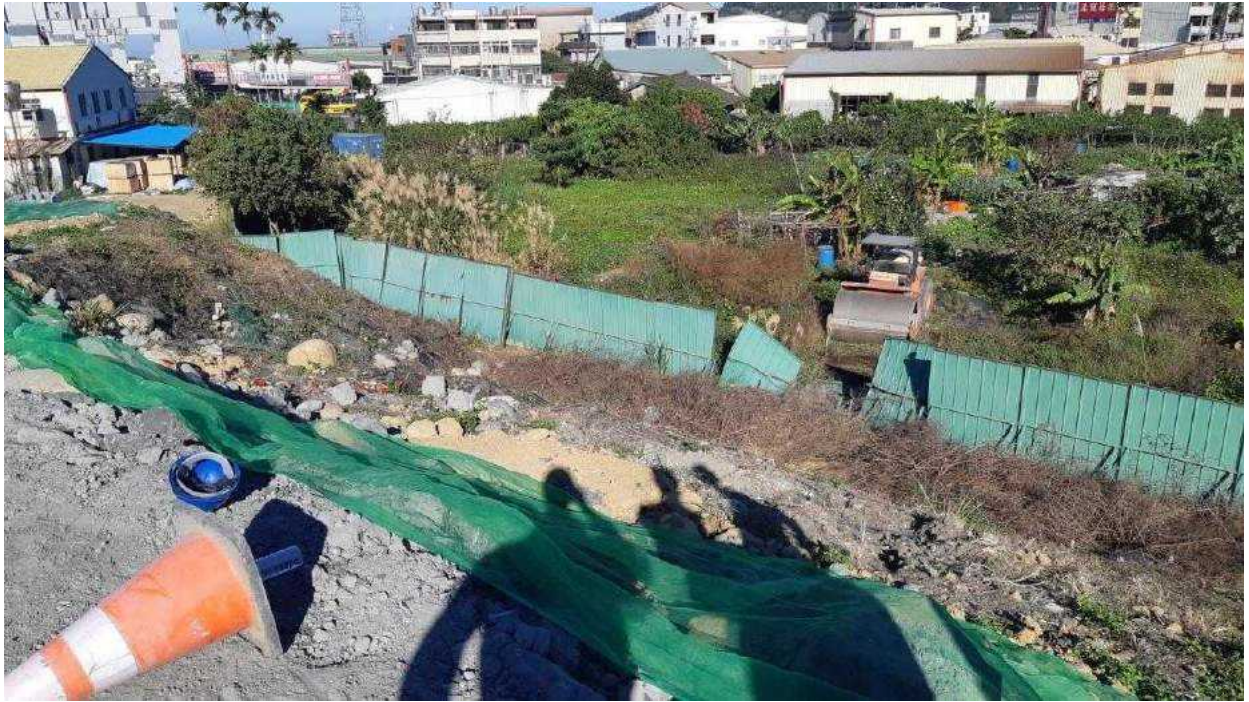
108年12月25日15時20分許，承包商泛○公司土方協力廠商易○公司之再承攬商泓○工程公司（以下簡稱泓○公司）之勞工王○爵君擔任壓路機操作手，於豐原高架橋 A2橋台旁路堤段操作壓路機進行夯實作業時，因壓路機行進中突然故障熄火，導致壓路機沿坡面下滑，下滑過程中王君本能反應跳車至地面受傷。

圖1、事故現場照片

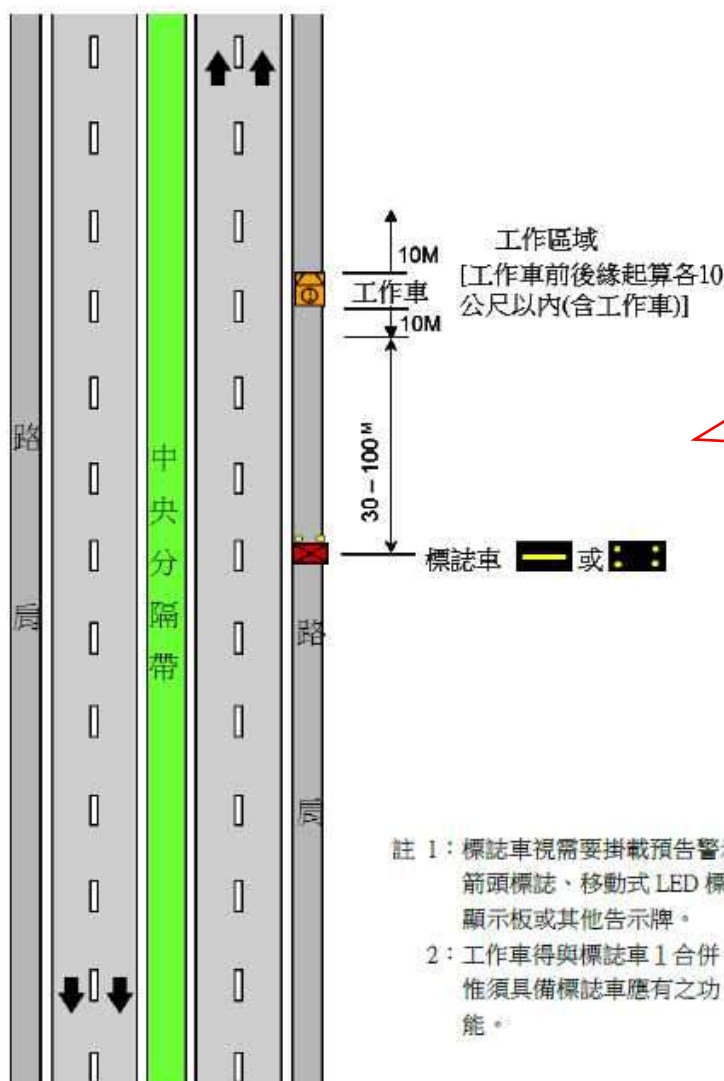
圖1、交維示意圖(外路肩移動性施工)

用路人貨車爆胎失控，撞擊外側檢拾工作組後方標誌車，該標誌車駕駛於駕駛座遭衝撞後頭部痠痛及挫傷。
