高速公路局職業災害

案例及策進對策

1 1 0 年彙編

職業災害案例及策進對策

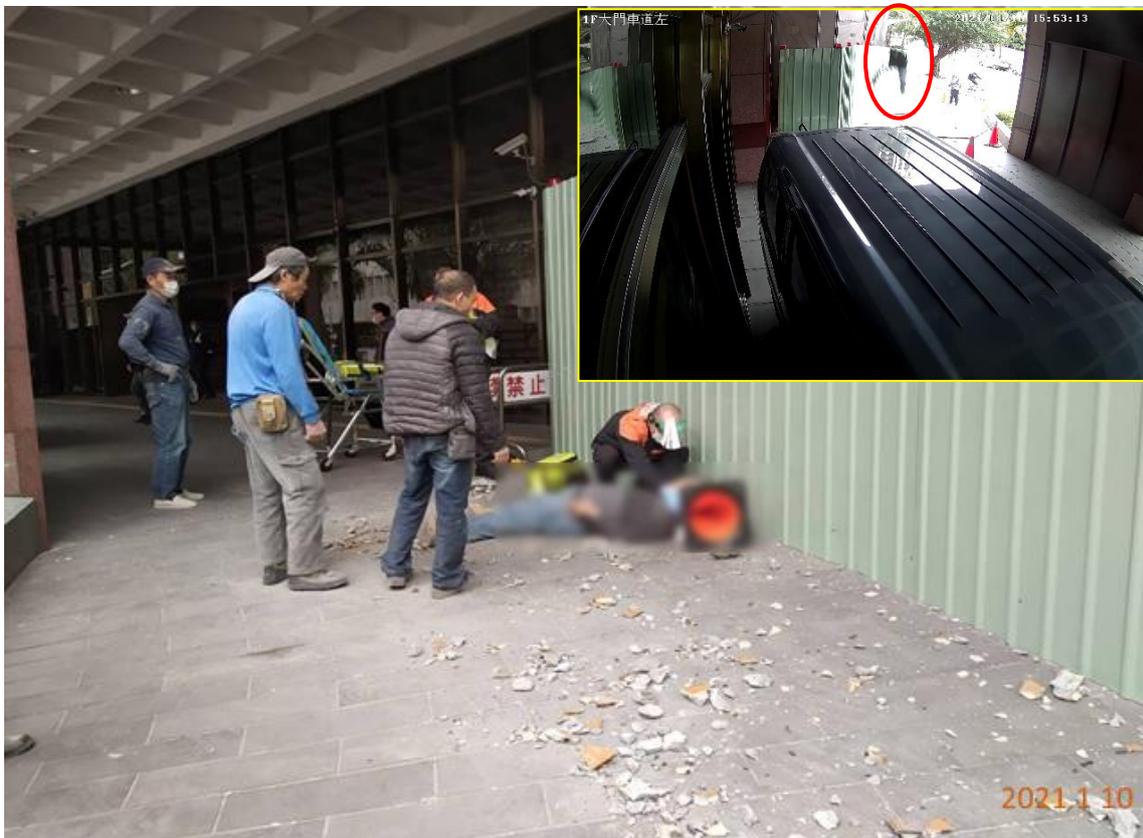
圖 1、事故現場 (墜落地點)

- (一) 承包商年○營造有限公司（下稱：承包商），再承攬人國○有限公司（下稱：國○公司）於110年1月10日進行司法新廈大樓西側外牆磁磚打除工程（如圖2）。
- (二) 當日15時45分國○公司所屬呂○田（48年次，外牆打除工，本案罹災者），於外牆施工架上進行打除作業時，為求作業方便，於未穿戴個人防護具且未使用安全帶之狀況下，疑似自行架設施工架延伸踏板，跨出施工架外施工，不慎由11.9公尺高處跌落8公尺露臺輾轉翻落至地面。經附近勞工發現後呼喊並通知承包商安衛主管至現場，經安衛主管初判罹災者無外傷且意識清楚，立即通報救護車、監造單位、督導工務所及臺北市政府勞動檢查處（下稱：北市勞檢處）。救護車約於16時抵達，將傷者送醫，並於次（11）日上午進行胸腔手術，其術後仍有腹腔壓力過大問題，於加護病房持續觀察（如圖3~圖10）。
- (三) 北市勞檢處接獲通知後，於11日9時30分至現場勘查，現場施工架設施完整未受破壞（交叉拉桿及下拉桿未拆除），因現場無目擊者，需待釐清墜落原因。
- (四) 11日22時50分接獲家屬通知該員已死亡，死亡原因為腰尾椎及胸肋骨骨折併血胸及腹膜腔內積血、骨盆骨折及內髖動脈出血。
- (五) 臺北市中正一分局員警於12日10時30分會同監造單位至現場蒐證，承包商另於12日16時50分接獲檢察官通知與家屬至醫院相驗遺體，並製作筆錄。
- (六) 據承包商轉述，北市勞檢處於14日14時30分聯繫承包商再赴現場勘查並調閱門口監視器畫面，推測為施工人員跨出施工架交叉拉桿（約11.9公尺高），並於施工架外斜放施工踏板進行打除作業，又未依規定配掛安全帶所致（承包商表示當日有發配），不慎人員連同踏板墜落，該員跌落至露臺邊緣後（約8公尺高），再滾落至1樓地面。
- (七) 15日上午第二工務所召開檢討會議，檢討後續改善作為（如圖11）。
- (八) 20日北市勞檢處分別與監造單位、督導工務所會談，並調查基本資料。

九、災害原因分析：本次職災，因無目擊者，監視畫面角度僅拍攝到車道及人員墜地處，未拍攝到施工架作業面墜落處，推測有下列2種可能情形(檢調及北市勞檢仍調查中)：

情形一：罹災者為求打除作業方便，疑似自行架設施工架輔助踏板且未確實固定，又在未穿戴個人防護具之情形下，跨出施工架施工，不慎與踏板一同墜落。

情形二：罹災者為求打除作業方便，疑似自行拆除施工架交叉拉桿並架設輔助踏板(未確實固定)施工，不慎與踏板一同墜落。

(一) 直接原因：外牆磁磚打除作業自施工架墜落。

(1) 未配戴安全帽、安全帶且未使用安全母索。

(2) 任意跨出施工架外施工。

(3) 任意拆卸施工架交叉拉桿。

- (1) 經檢查目前施工架均為檢驗合格，為提升施工安全，將全面裝設施工架延伸踏板，並檢討加設安全網(雙重安全防護措施)。
- (2) 開口區域全面裝設防墜網、帆布及防塵網(定期維護)，或延伸部分施工架，減少成為墜落開口之機會。
- (3) 加強檢視工區，發現危險環境立即封閉及改善。

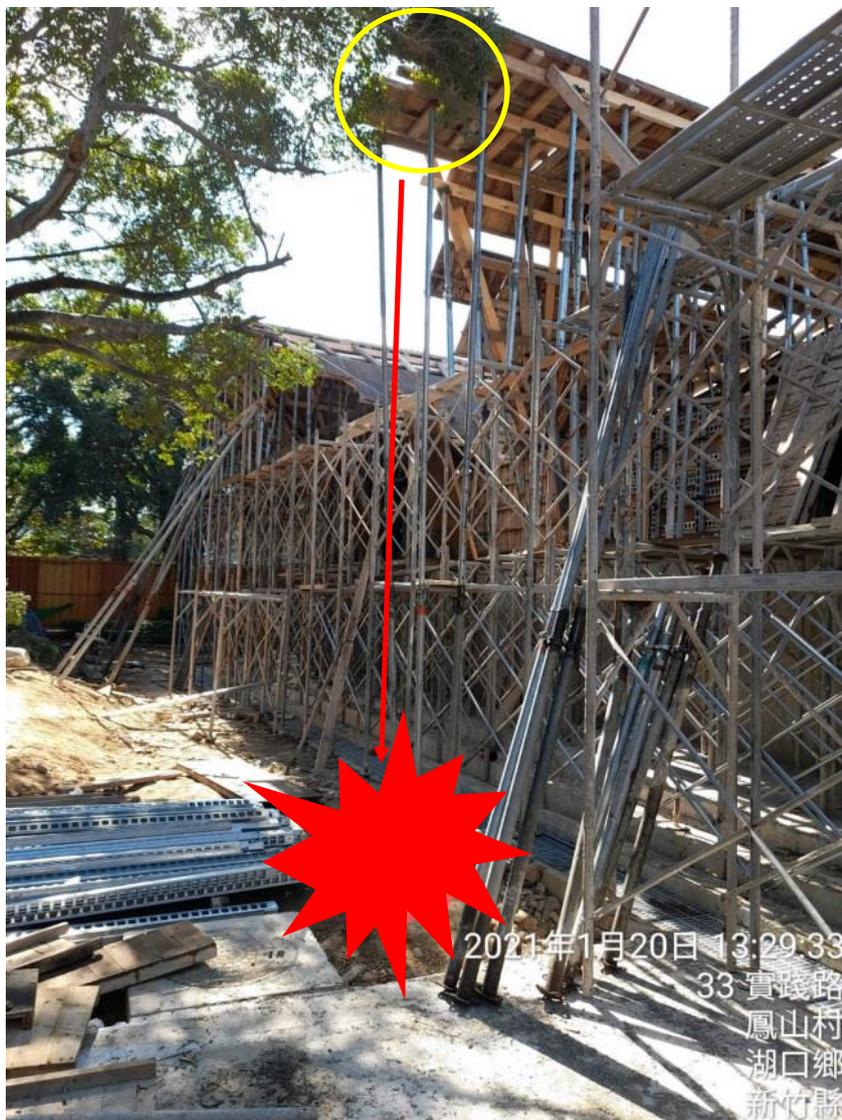
圖 1、事故現場

- (一) 110 年 1 月 20 日約 09：39，承包商勞工蔡○吉於工區 C4~C5 間約 5.85 公尺高處進行量測作業，誤踏未固定之模板而踩空墜落。
- (二) 災害發生當下立即撥打 119 送往竹北東元醫院急診，診斷為左手及雙腳骨折，因無病房續轉至楊梅天成醫院，經 3 次手術治療後出院。
- (三) 承包商依規定通報轄區勞動檢查機構（職業安全衛生署北區職業安全衛生中心），該中心於 110 年 1 月 21 日上午至工地檢查，並開立停工通知書（部分停工）。
- (四) 職業安全衛生署北區職業安全衛生中心於 110 年 2 月 2 日同意復工。

- (一) 直接原因：墜落。
- (二) 間接原因：施工人員站立於開口處（最外側）、承包商未於 2 公尺以上作業開口處設置護欄、安全繩索或安全網等設備。
- (三) 基本原因：承包商未依規定落實必要安全衛生設施及管理。

- (一) 承包商：
 1. 於現場開口處架設護欄、安全繩索、改善施工架，並加強模板支撐。
 2. 請技師就模板支撐結構、施工架結構計算並簽認。
 3. 每日施工前進行勤前教育及危害告知，並加強自主管理。
- (二) 監造單位：
 1. 就承包商施工架搭設、模板組立及安全設施進行檢討，並加強監督管理。
 2. 加強安衛檢查與宣導。
- (三) 督工單位（工務段）：
 1. 加強督導承包商墜落危害預防作為，若有未依契約規定辦理情形，將視需要依規定罰款。
 2. 於段務會報中宣導本案例，作為其他標案後續防災參考。
- (四) 分局：
 1. 就類似案件加強安全衛生稽核，避免相關情事再發生。

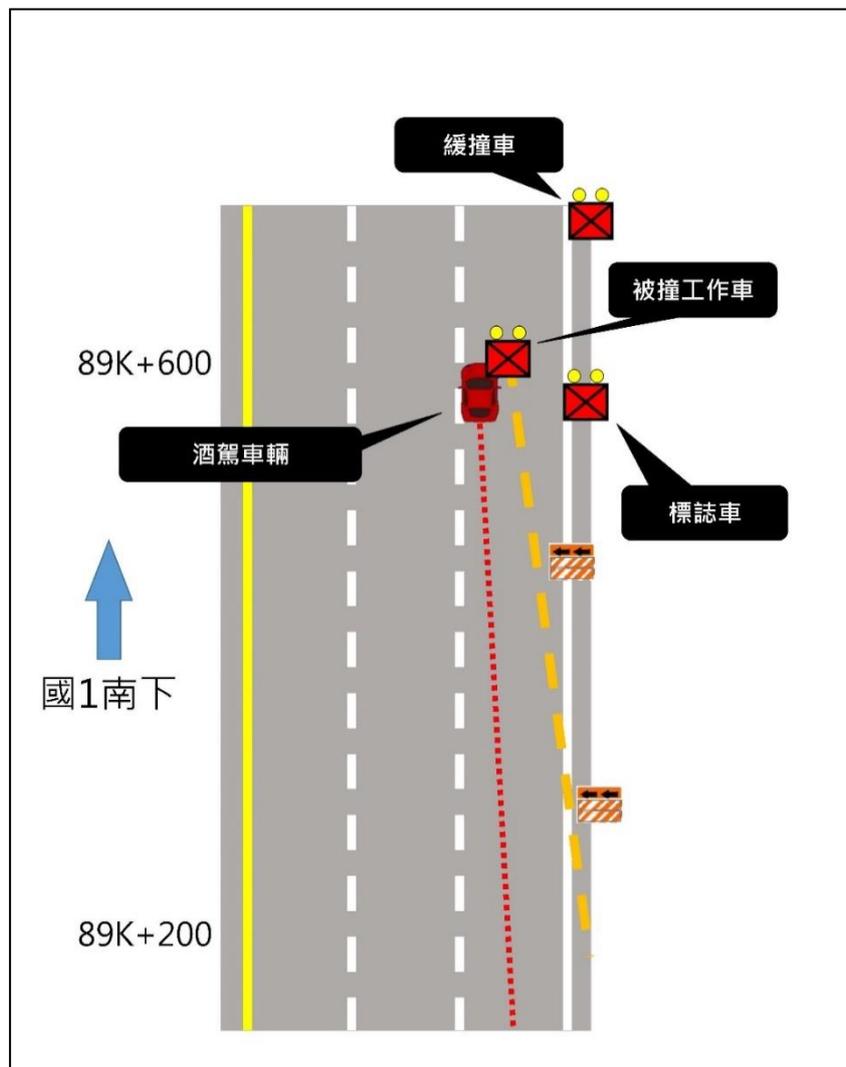
圖 1、事故現場示意圖

- (一) 110年4月18日23時許，承包商預定施作國道1號南下90k+330至90K+970第3車道AC刨鋪作業，並先進行交維布設作業。
- (二) 當日約23時11分，勞工於前漸變區段布設交維時，1部酒駕自小客車直行第3車道，直接撞入交維前漸變區段，造成工作車上3人(曾員、李員及江員)受傷。
- (三) 現場施工人員立即撥打119，救護車約於110年4月19日0時將3名傷員送至竹北東元醫院，經診斷分別有頭部及身體挫傷，意識清楚，簡易包紮後於同年4月19日0時30分出院返家休養。

- (一) 直接原因：自小客車酒駕且未注意前方交維封閉，直接衝撞交維封閉區域，造成施工人員受傷。
- (二) 間接原因：
 1. 不安全動作：交維人員於緩撞車後方作業。
 2. 不安全狀況：交維人員布設交維設施時，後方無緩撞車保護。
- (三) 基本原因：未符「交通管制設施之布設與撤除作業程序」相關規定。

- (一) 承包商：
 1. 110年4月20日於重新辦理交維演練(如圖6、圖7)，並加強教育及宣導「交通管制設施之布設與撤除作業程序」相關規定。
 2. 本案通報作業未確實，故於110年5月12日重新辦理職災通報教育訓練，以加強緊急應變能力。
- (二) 監造單位(自辦監造)：加強交維及安衛抽查，發現缺失立即要求改善。
- (三) 督工單位(工務段)：
 1. 於段務會議宣導本案例。
 2. 針對該承包商未依規定辦理部分，依契約規定罰款。
- (四) 分局：

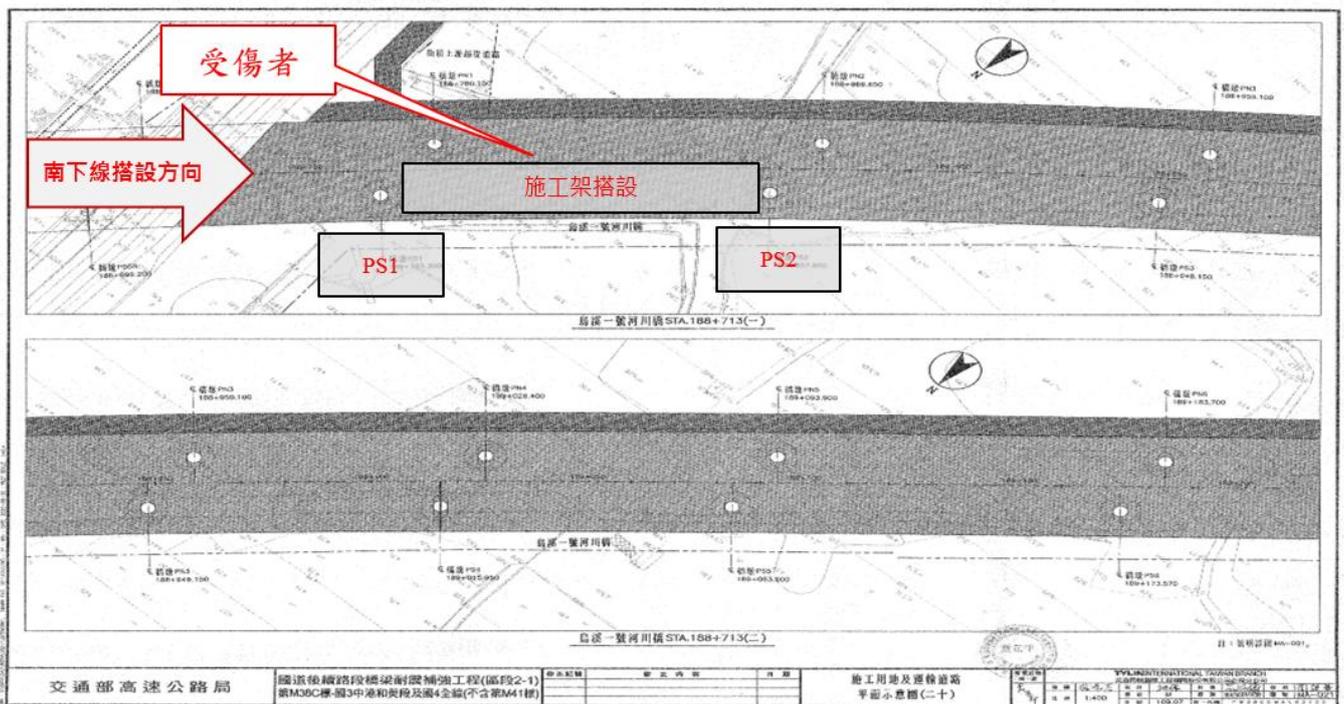
圖 1、職災現場平面圖

- (一) 110 年 4 月 24 日承包商進行烏溪一號橋搭設施工架作業。當日 15 時 50 分許，施工人員於搭設施工架旁休息，疑因突發生瞬間強風，導致施工架倒塌，造成 2 名 (蔡員及邱員) 施工人員受傷，過程中意識均清醒。
- (二) 承包商緊急將 2 名傷員送光田醫院治療，經診斷蔡員頸椎骨骼裂傷，無須開刀，並於一般病房觀查；邱員肋骨骨折及肝臟出血，送加護病房治療。同日約 18 時 55 分，承包商職業安全衛生管理員鐘○吉於勞動部職業安全衛生署 (下稱：職安署) 進行網路職災通報。
- (三) 職安署中區職業安全衛生中心於 110 年 4 月 26 日 10 時至現場勘查 (圖 5)，詢問傷者病況，並就本工程烏溪一號河川橋 PS1-PS2 區域部分停工，另請承包商及監造單位於同年 4 月 27 日 9 時至該中心面談。
- (四) 第一新建工程處於 110 年 4 月 26 日 14 時 30 分召開事件檢討會議，請承包商針對本次職災研議預防措施及後續精進作為。
- (五) 110 年 4 月 27 日職安署中區職業安全衛生中心請承包商提送復工計畫，另同意可拆除及清理倒塌施工架，惟須派作業主管全程監督，注意拆除順序及相關安全措施，並拍攝拆除作業照 (影) 片，送該中心備查。

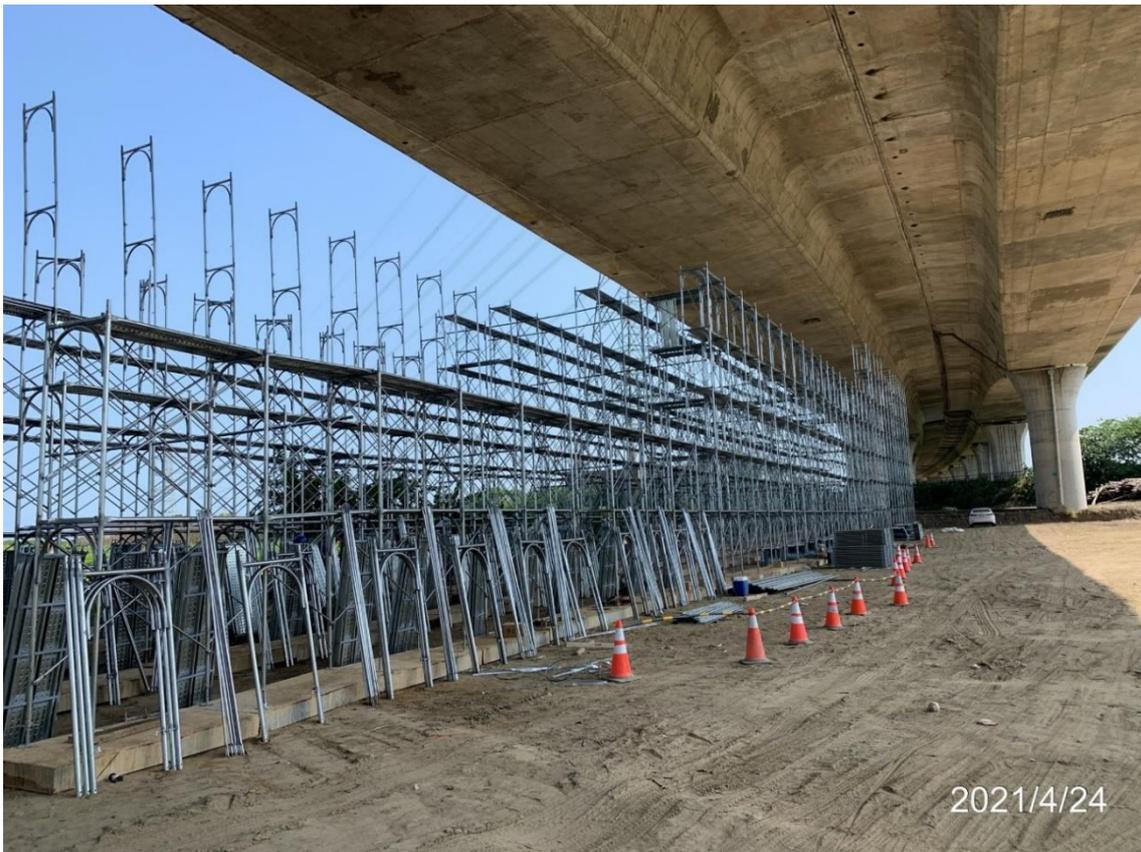
圖 2、現場示意圖 1 (倒塌前)

2. 不安全狀況：施工架橫向及斜撐未完善。

(三) 基本原因：施工架組搭順序錯誤、未落實安衛管理(未納入協議組織)。

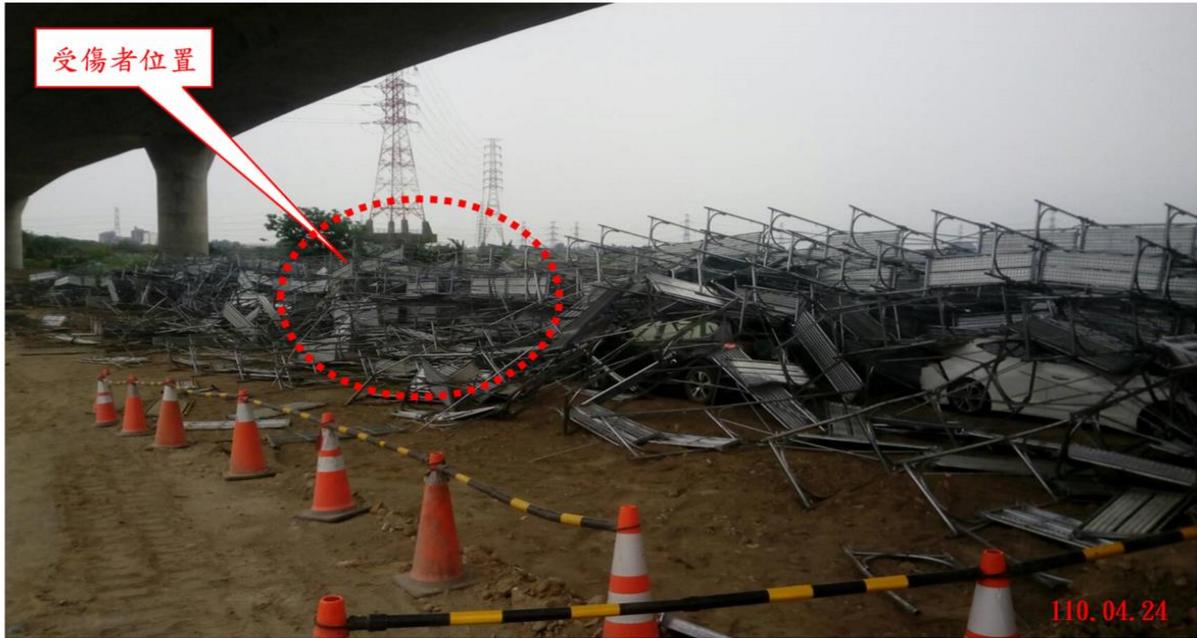
圖 4、職災現場

(一) 直接原因：施工架倒塌。

1. 重新辦理施工架組拆作業教育訓練及安全衛生教育訓練課程(6小時)。

3. 工區現場設置風速袋及勞工隨身攜帶風速計，並時常注意風速變化。

4. 配合現場環境調整施工架作業時間，若風力過大則停止作業。

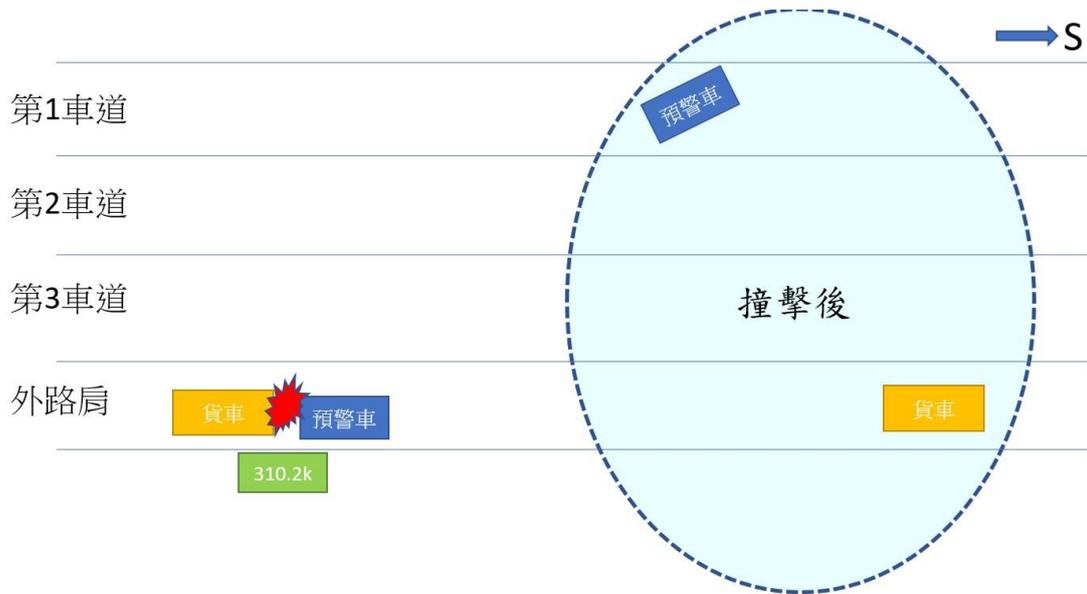
圖 3、事故現場示意圖

(一) 110年11月12日上午5時10分許，承包商（遠○創智慧股份有限公司）於國道1號南下312k處進行動態地磅安裝時，1部用路人大貨車突然偏離車道撞擊工區上游外路肩施工預警車輛（地點：國道1號南下310k+200處），造成車上1名勞工受傷（當日已施工完成，撤收交維設施中，該名勞工已上車準備駛離現場）。（如圖4）

- (一) 直接原因：車道上行駛之大貨車偏離至外路肩，撞上本案停放於路肩之交維預警車。
- (二) 間接原因：無。
- (三) 基本原因：無。

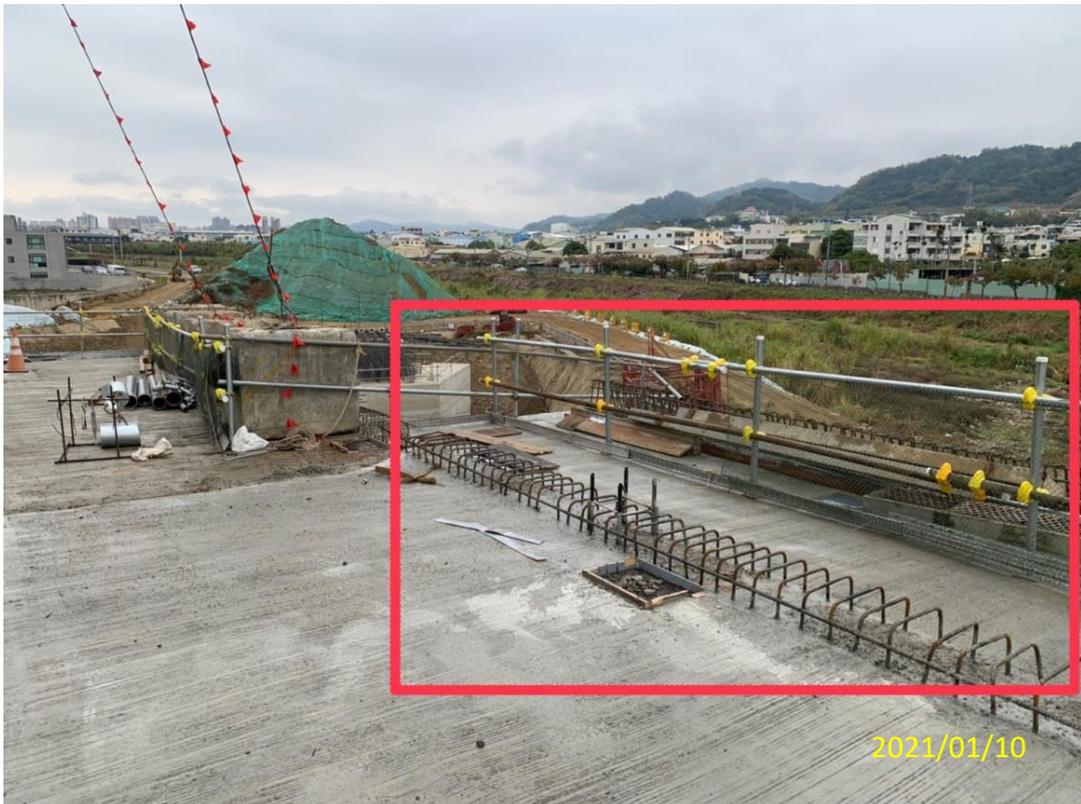
圖 1、事故現場(作業區域)

110 年 1 月 10 日上午約 9 時 57 分，承攬承包商○揚公司外籍移工 KH ○○工號 119 (泰國籍) 在第 4 工區 A1 橋台裝設護欄腳趾板作業，至地面物料區拿取 4 片木材腳趾板至 A1 橋台後，即告知同伴感到胸口疼痛，隨後便出現嘔吐及身體無力症狀，現場立即將該員送往台中慈濟醫院治療。
