高速公路局職業災害

案例及策進對策

1 1 2 年 彙 編

職業災害案例及策進對策

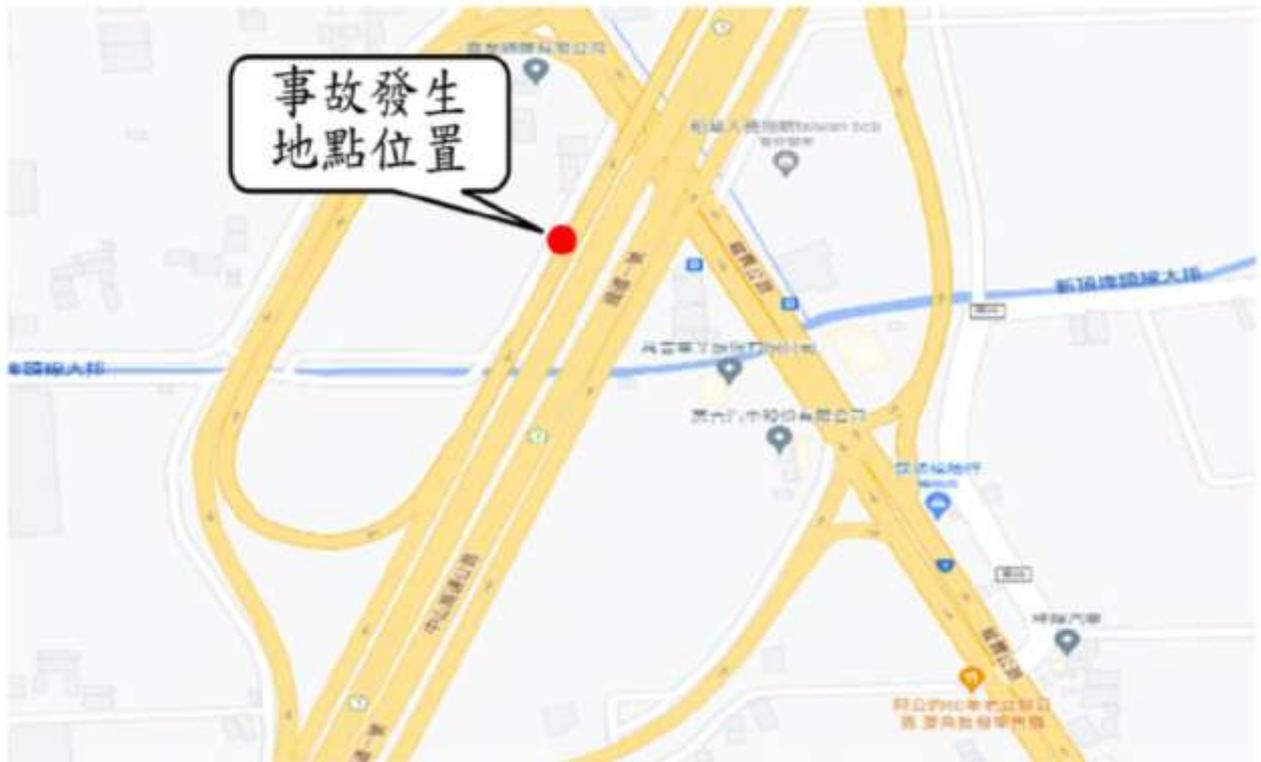
圖 1、事故位置示意圖

- (一) 112 年 2 月 7 日凌晨於國 1 西螺交流道南下集散道 (CD-D 集散道，里程：230k+540)，由第 M16 標協力商建安土木包工業人員李○彰 (傷員，下稱李員) 等 6 人執行交維牌面設置工作，以 3 人為 1 組一同作業，期間使用伸縮梯輔助高處作業。
- (二) 李員於凌晨 04:00 疑似作業時因精神不濟，加上未確實穿戴背負式安全帶，導致不慎於伸縮梯上墜落台 1 線往荖桐方向南側農路上。
- (三) 現場作業人員立即通報救護車，於凌晨 04:05 左右將李員送至雲林基督教醫院急救。
- (四) 協力商張老闆於 7 日上午約 05:00 左右電話通知工地主任鄭○志，經雲林基督教醫院初步診斷，頭部及內臟受傷，轉彰化基督教醫院，進行治療。
- (五) 經彰化基督教醫院急診後，判斷頭部四肢部份骨折，內臟部份受傷，送加護病治療。
- (六) 3 月 8 日下午 3:10，承包商鄭主任轉知李員已於 3/7 辦理出院，後續配合醫院安排進行復健。

未就高度 2 公尺以上交通維持措施布設實施風險評估、危險性作業之工作場所未確實巡視、墜落危害場所未予以連繫調整其工作所必要之安全防護設備或措施、未確實實施自動檢查、未對勞工施以從事工作及預防災變所必要之教育訓練。

- 1.召開職災檢討會議，並針對交維設施安裝及撤收作業，重新辨識作業相關危害類型，辦理施工風險評估。(圖 6、圖 7)
- 2.作業前應確實執行工作內容之聯繫與調整。
- 3.作業前應對勞工施以必要之安全衛生教育訓練。
- 4.高度 2 公尺以上之高處作業，勞工有墜落之虞者，應採用高空工作車或移動式起重機搭配吊籃進行作業；並使勞工確實使用安全帶、安全帽及其他必要之防護具。
- 5.作業期間應加強工作場所的巡視。

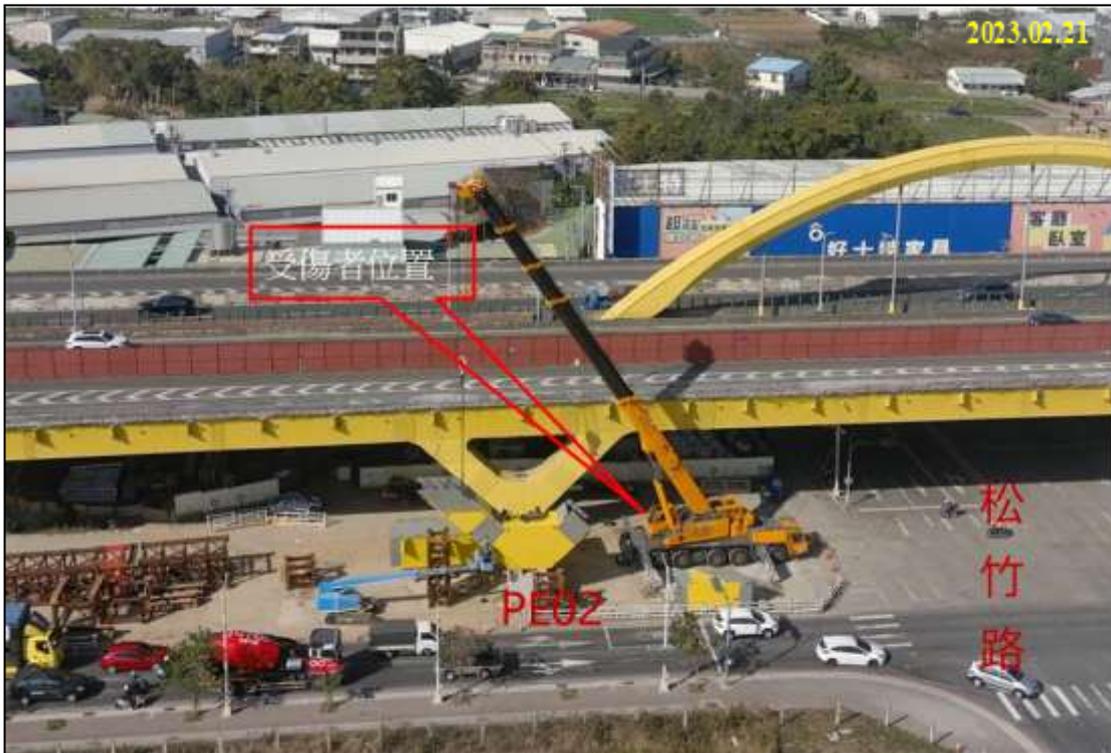
圖 2、意外事件發生地點

- (一)第 186 標施工廠商義力公司鋼構協力商「興良展工程有限公司」之再承攬人「上羣工程行」，於 112 年 2 月 21 日於環中路一段與松竹路口進行鋼橋地組作業(詳圖 2)，同日約上午【10:30】，該名施工人員謝○展於小貨車拿取物料後跳下地面受傷(詳圖 3)，初步檢視受傷分類為扭傷，工地人員立即將謝員送往鄰近台中清泉醫院進行檢查，【13:15】經台中清泉醫院告知該勞工腳部舊傷原有鋼釘位置錯位需開刀重新加固，【14:25】傷員轉至其居住處所鄰近之彰化基督教醫院進行治療，【16:25】進行手術結果順利並轉至普通病房，並於 4 日後出院返家休養。
- (二)事件發生後，依據職業安全衛生法第 37 條規定，承包商義力公司於 8 小時內通報，於當日 13:30 通報中區職安中心，受傷 1 人由中區職安中心受理錄案，112 年 2 月 22 日監造單位邀集施工廠商及相關人員，於監造工務所辦理事故調查檢討，112 年 2 月 23 日第二新建工程處召開職業災害矯正預防精進作為檢討會議。

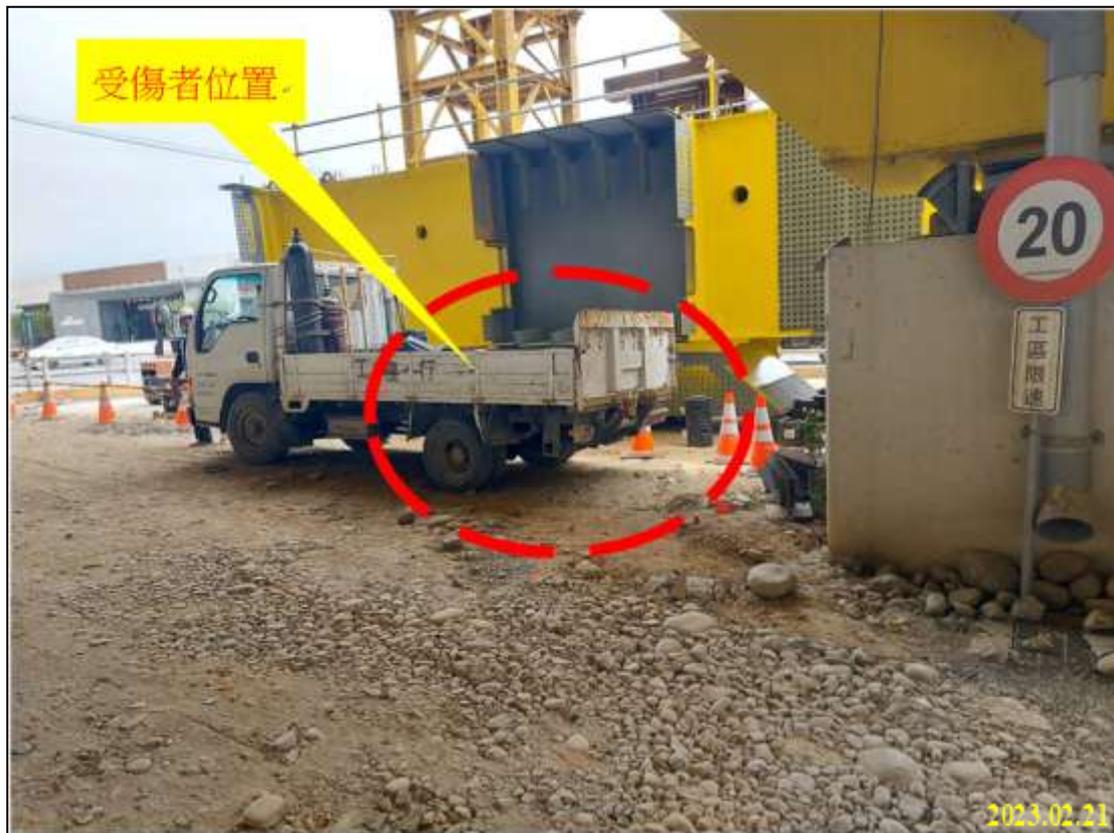
圖 3、意外事件相關位置

1. 不安全行為：施工人員於小貨車上直接跳到地面碎石便道，腳底碰到突出石塊，造成扭傷並引發舊傷復發。
2. 不安全作業環境：車行路徑因重車長期碾壓及灑水沖刷，導致卵石塊突出。

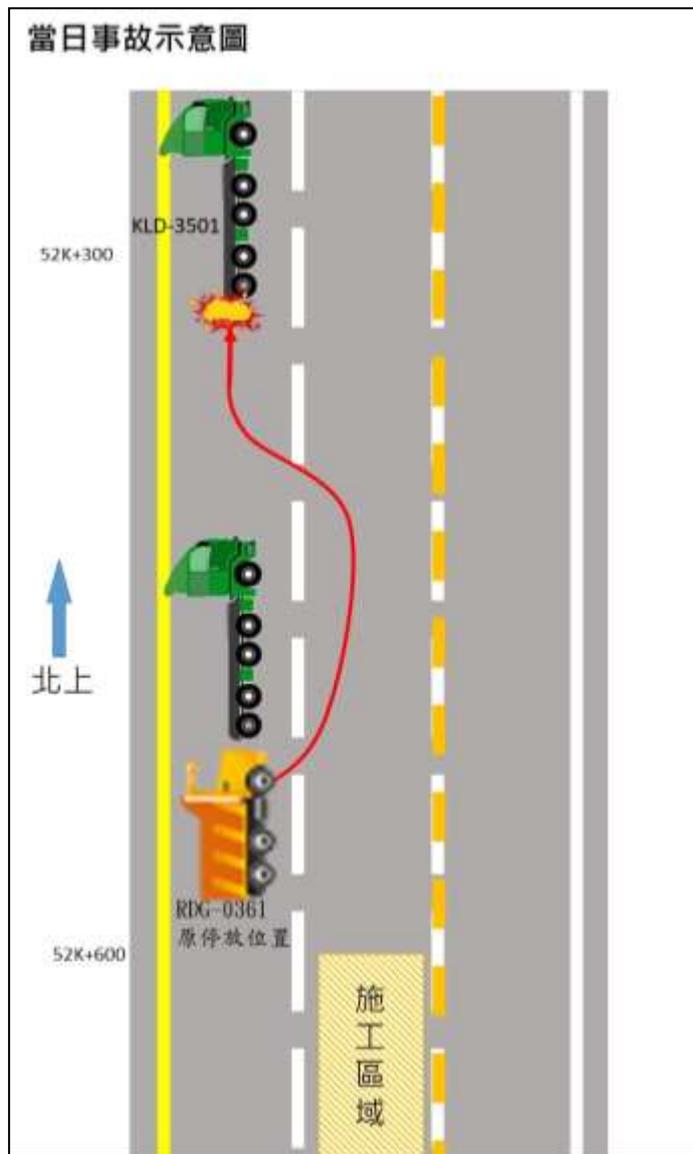
圖 1、事故現場示意圖

- (一)112年3月14日凌晨約4時33分許，廠商(永○營造有限公司)勞工劉○儒及協力廠商西海岸工程股份有限公司勞工蕭○翰，於國道1號北上53k+300從事瀝青混凝土(AC)鋪設及刨除相關作業，當日封閉內側1及內側2車道並以中期性施工方式布設交維。
- (二)收工前劉○儒擔任駕駛(RDG-0361)，蕭○翰(傷者、目擊者)坐於副駕駛座，欲前往臺中公司住所，行駛工區交維末端(國道1號北上52k+300)途中，未注意路況，不慎撞擊前方板車(KLD-3501)。
- (三)經隨後到場之施工人員通知救護車、公警隊、北交控及工務段，傷者被救出後於5時42分許由救護車護送往林口長庚醫院急救，6時14分許罹災者劉○儒宣告不治死亡，蕭○翰於當日7時返家休養。

- (一)直接原因：國1北上52k+300(內車道)，小貨車(RDG-0361)追撞拖板車(KLD-3501)，兩輛皆為永鑿營造股份有限公司施工車輛，主要原因為未注意車前狀況，撞擊前方拖板車尾板，導致車頭幾乎全毀，駕駛死亡及副駕駛輕傷。
- (二)間接原因：
 - 1.不安全動作：未確認工作車輛停放區域即加速駛離工區。
 - 2.不安全狀況：工作區域停放之車輛可供辨識程度不足 致反應不及直接撞上。
- (三)基本原因：安全衛生管理或督導不確實。

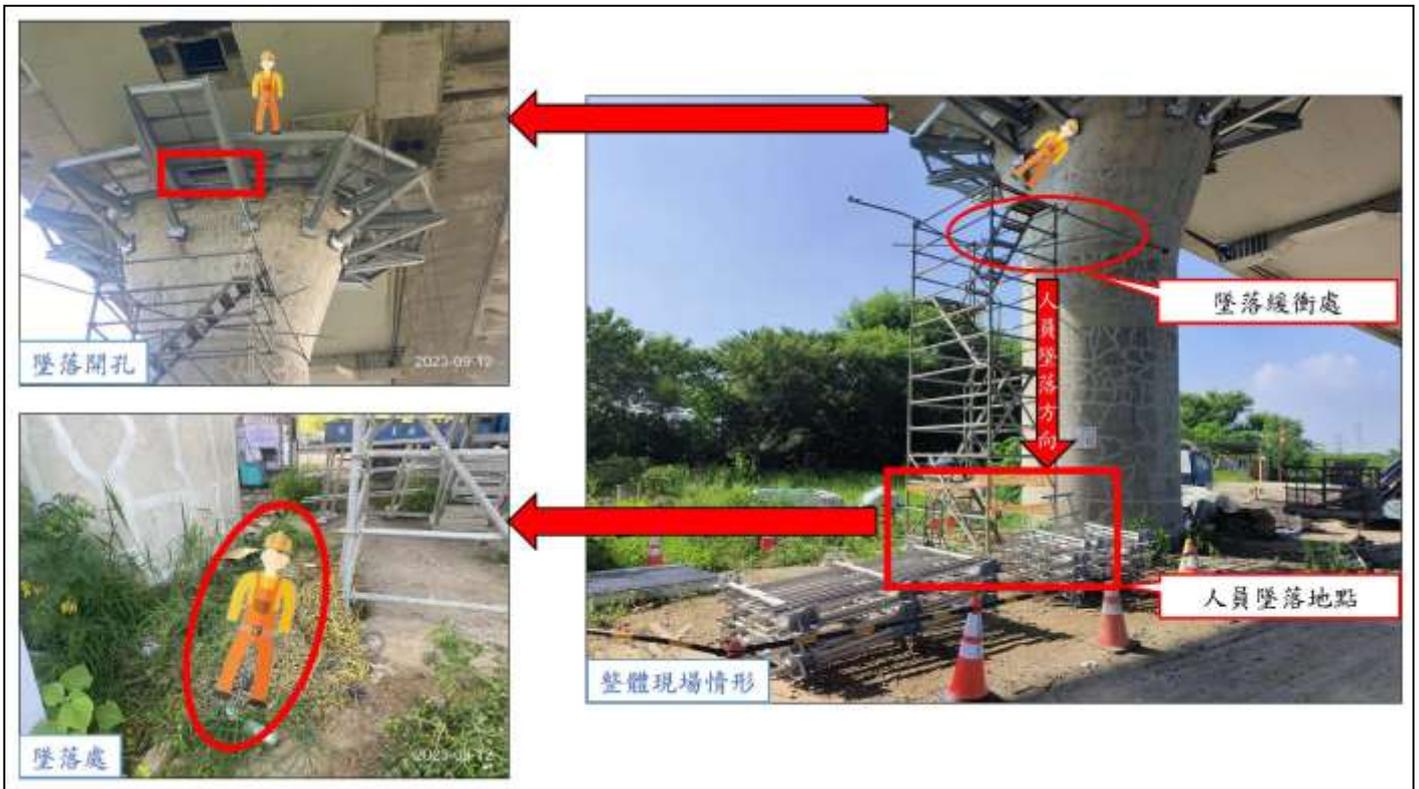
圖 1、事故現場示意圖

- (一)施工廠商義○營造股份有限公司所屬協力廠商於 112 年 9 月 12 日進行烏溪一號橋檢修平台裝配作業。
- (二)當日 14 時 20 分許，1 名施工人員於裝配檢修平台時，疑因未注意其開孔，導致失足墜落受傷，並由廠商緊急將其送往光田醫院。
- (三)傷員全程意識清醒，經醫師診斷為左胸腔第 4 根骨頭裂開、腰椎及骨盆裂開（未傷及神經），研判無須開刀，並轉往一般病房住院觀察。
- (四)同日晚間 17 時 37 分許，廠商職業安全衛生業務主管通報職安署。
- (五)交通部高速公路局第一新建工程分局於 112 年 9 月 13 日 10 時 30 分召開檢討會議，請廠商針對本次事件研議預防措施及後續精進作為(如圖 1)。
- (六)傷員於 112 年 9 月 28 日中午出院返家休養。

- (一)直接原因：施作檢修平台所留開口，安裝後未即時設置防止人員墜落設施。
- (二)間接原因：
 - 1.不安全行為：未正確實配戴安全帶。
 - 2.不安全作業環境：施工人員裝配平台作業時未注意其開孔。
- (三)基本原因：協力廠商勅○金屬股份有限公司是日並無規劃施工，未通知廠商即自行進場施作。

- 1.要求各協力廠商務必參加協議組織會議，並提醒各協力廠商高架作業相關職災案例及各項墜落防護措施，增進危害辨識能力(如圖 2、圖 3)。
- 2.優化檢修平台作業流程，並確實執行以降低罹災發生率(如附件)。
- 3.要求各責任區之主辦工程師落實工區出入口管制。
- 4.高風險施工項目人員重新接受 6 小時安全衛生教育訓練，增進危害防止知能。

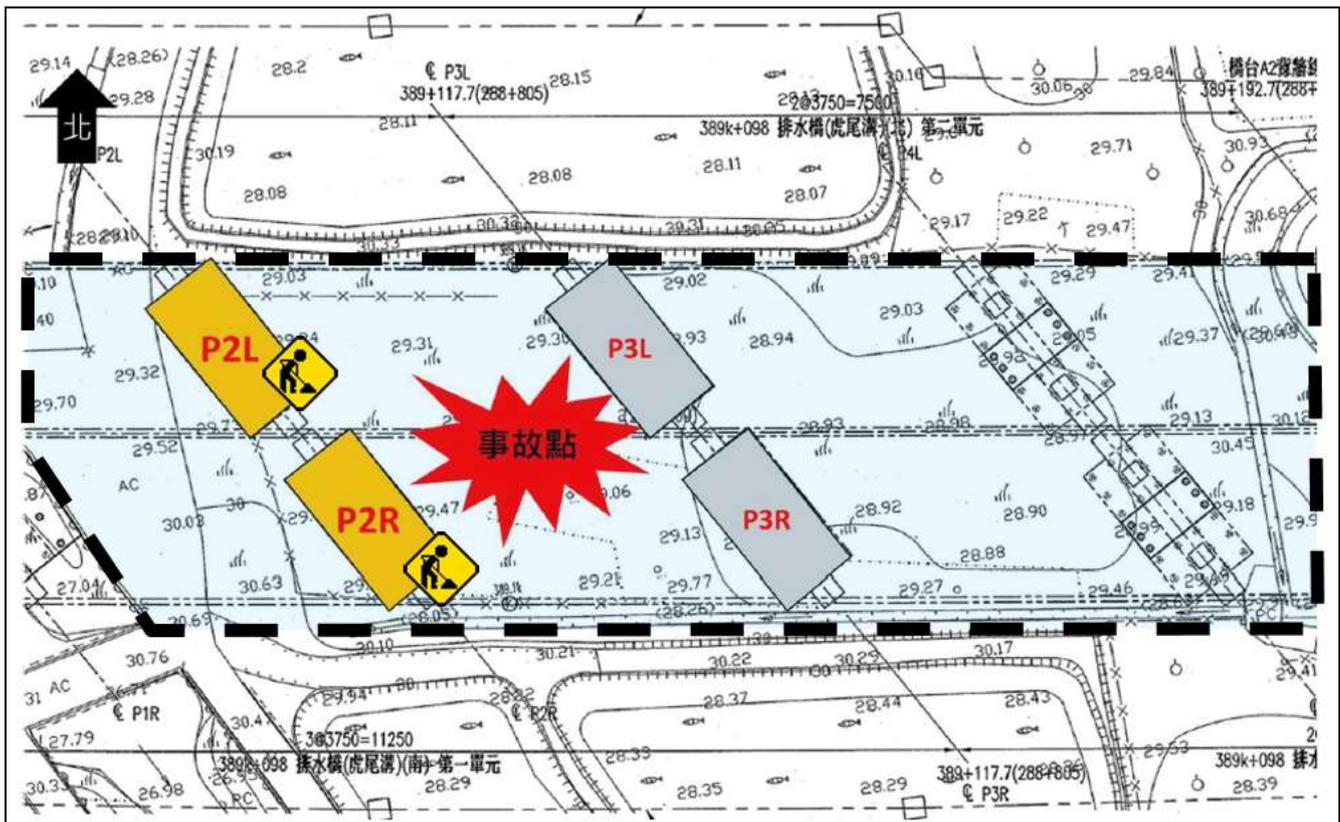
圖 1、事故位置示意圖

- (一)112 年 12 月 26 日上午 11 時 10 分許，施工廠商(遠○營造工程股份有限公司)辦理虎尾溝工區 P2 鋼管樁吊掛作業，未確認鋼索繃緊即起吊，造成鋼管樁瞬間滑脫(鋼索未脫落)撞擊施工人員吳○諺(以下簡稱：傷者)，致其右手臂受傷。
- (二)傷者當下意識清楚，現場另 1 名施工人員吳○全通知 119 救護單位，經聯繫後，由其開車載運傷者至國道 10 號仁武交流道附近，續由救護車轉送高雄榮總急診，經診斷為右手下肢骨折，並安排手術及住院治療。
- (三)施工廠商於當日 15 時 30 分(事故後 8 小時內)向職安署南區職安中心職災通報，並持續關心傷者的治療狀況。

1.不安全動作：機具作動前施工人員未即時離開作業範圍。

2.不安全狀況：施工區域未確實圈圍管制。
