# 高速公路局職業災害

## 案例及策進對策

1 1 1 年彙編

## 職業災害案例及策進對策

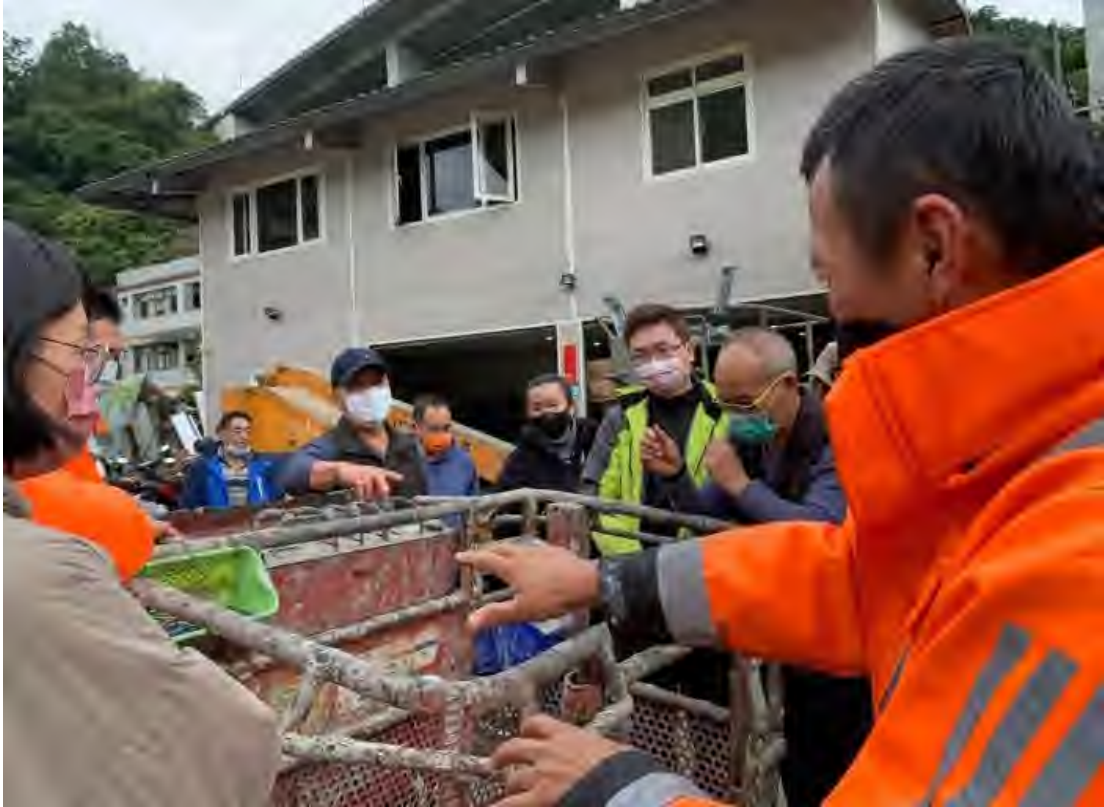
圖 5、廠商辦理高空作業教育訓練

- 1.加強施工前安全檢查，並確實填寫紀錄。
- 2.單項作業施工人數以不少於 3 人為原則，並明確責任分工。
- 3.高空作業配置專職監視員，並不得離開施工現場。
- 4.111 年 2 月 7 日辦理職業安全衛生及高空工作車教育訓練(如圖 5、6)。
- 5.後續將依職業安全衛生教育訓練規則第 14 條第 6 款相關規定(111 年 7 月施行)，使高空工作車操作人員接受特殊作業安全衛生教育訓練。
- 6.試辦於高空工作車操作台配置防護設備(如防撞裝置或周圍感應裝置等)(如圖 7)。

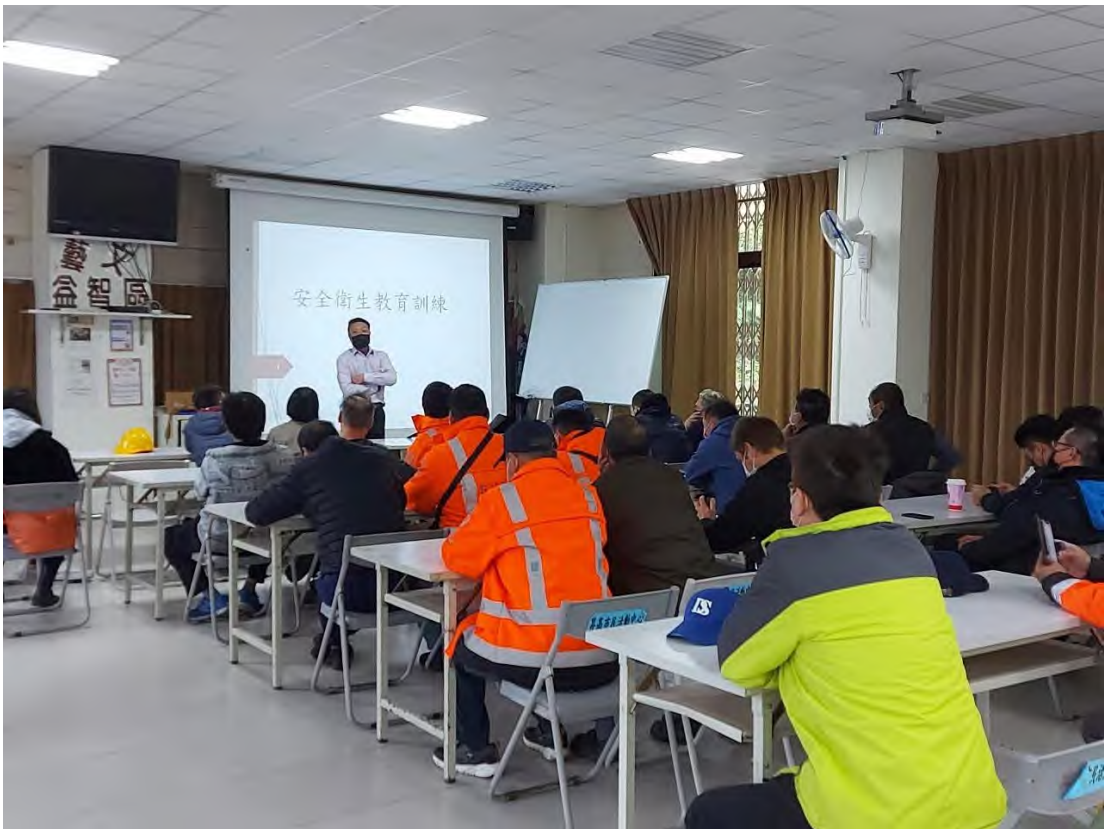
圖 6、廠商辦理安全衛生教育訓練

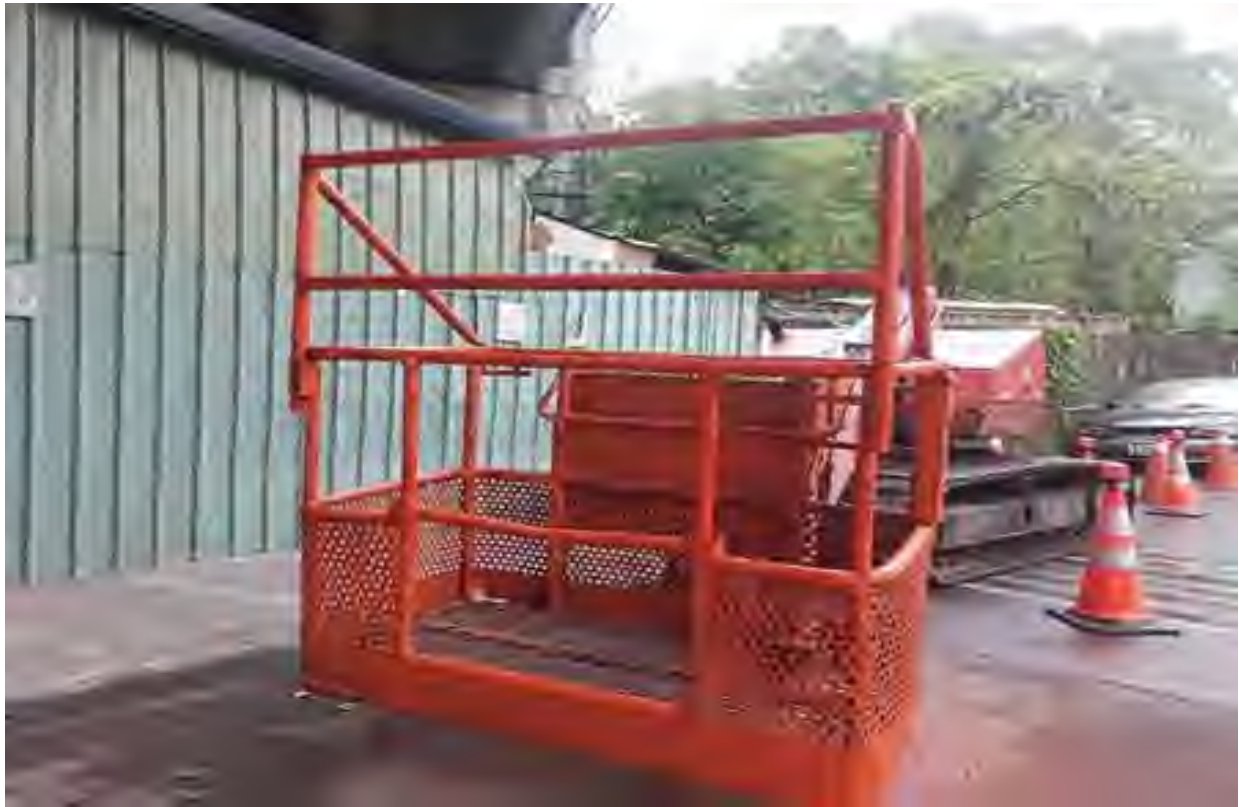
圖 7、高空工作車操作台配置防護設備

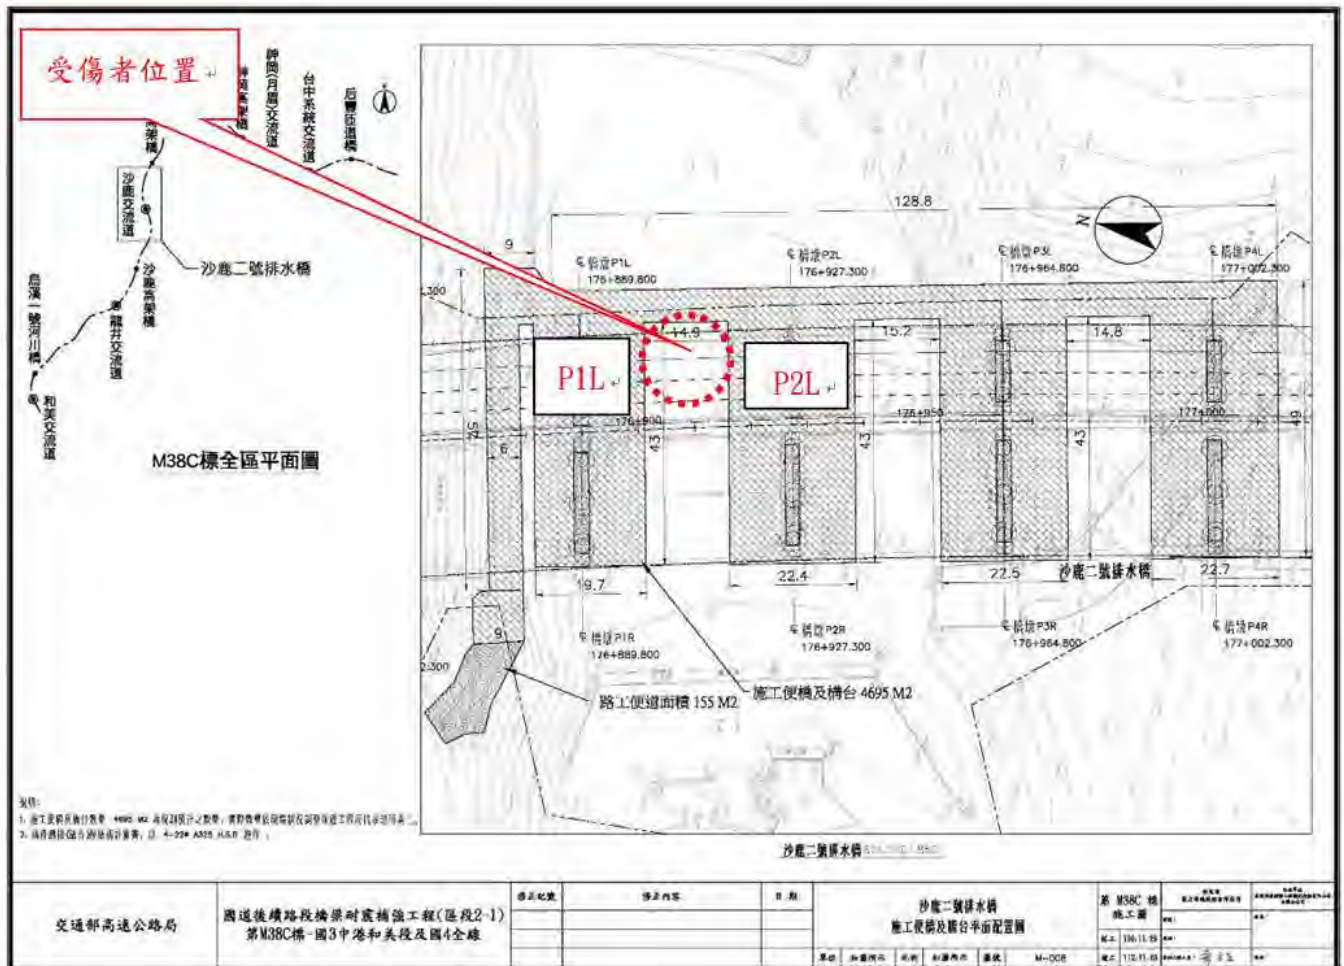
圖 1、事故位置平面配置圖

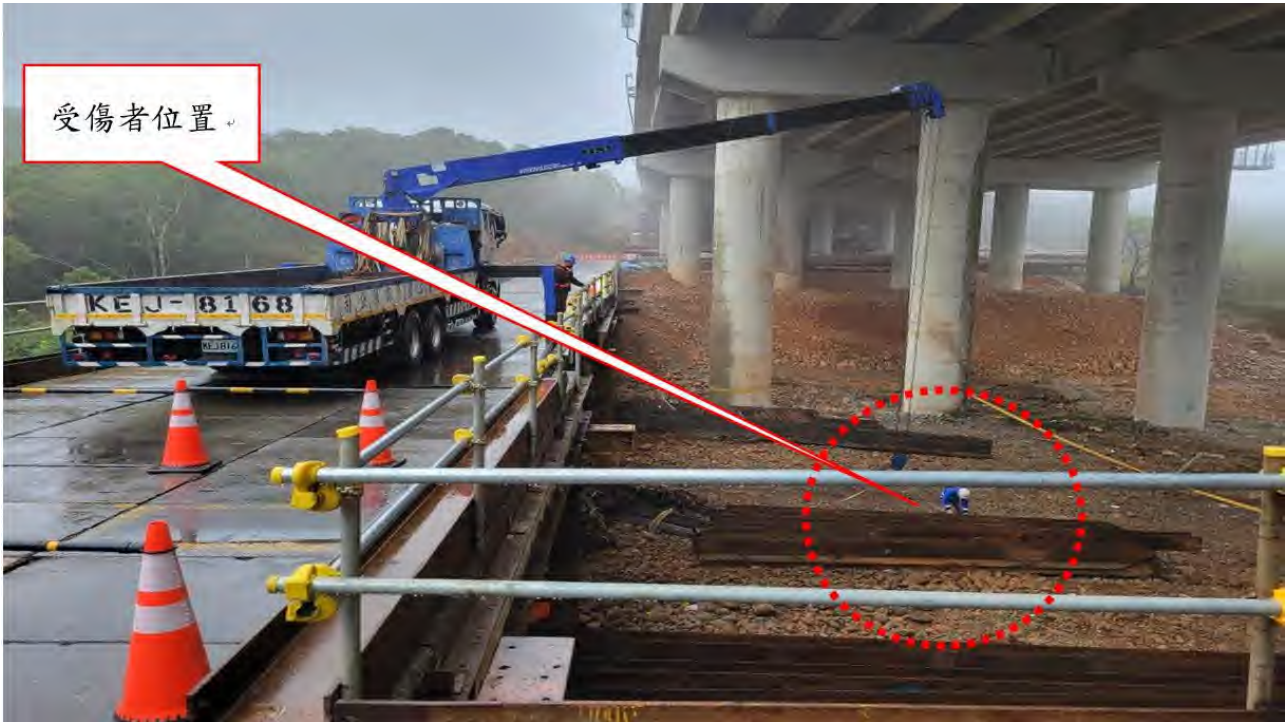
圖 2、事故現場示意圖-1

- (一)111 年 1 月 20 日施工廠商義○營造股份有限公司(下稱:廠商)於沙鹿 2 號橋進行型鋼吊掛作業。
- (二)是日 10 時 10 分許，廠商工程師蔡○鈞(下稱蔡員)於沙鹿 2 號排水橋下 P1~P2 監督型鋼吊掛作業時(原陳姓吊掛手因臨時至車上取水，爰暫由蔡員協助確認)，期間蔡員右手扶纖維索，左手手指伸入夾具扣環與纖維索之間，因吊卡車操作手楊○儒(下稱楊員)未與蔡員溝通確認，自行啟動捲揚器致鋼索拉緊纖維索時夾傷蔡員左手中指及無名指，該員意識清醒並由廠商現場工程師立即開車將其送往沙鹿光田醫院，於 10 時 23 分許到院。
- (三)工程處於事故當日 14 時 30 分召開檢討會議(如圖 5)，請廠商針對本次職災研議預防措施及後續精進作為。
- (四)當日 16 時 41 分許，廠商職安工程師通報職安署中區職安中心。
- (五)廠商於 111 年 1 月 21 日上午 11 時會同職安署中區職安中心至現場勘查(如圖 6)，並詢問傷者病況後，通知工地負責人及協力廠商相關作業人員於同年 1 月 24 日上午至該中心說明及補充相關資料。
- (六)111 年 1 月 23 日上午蔡員出院返家休養。

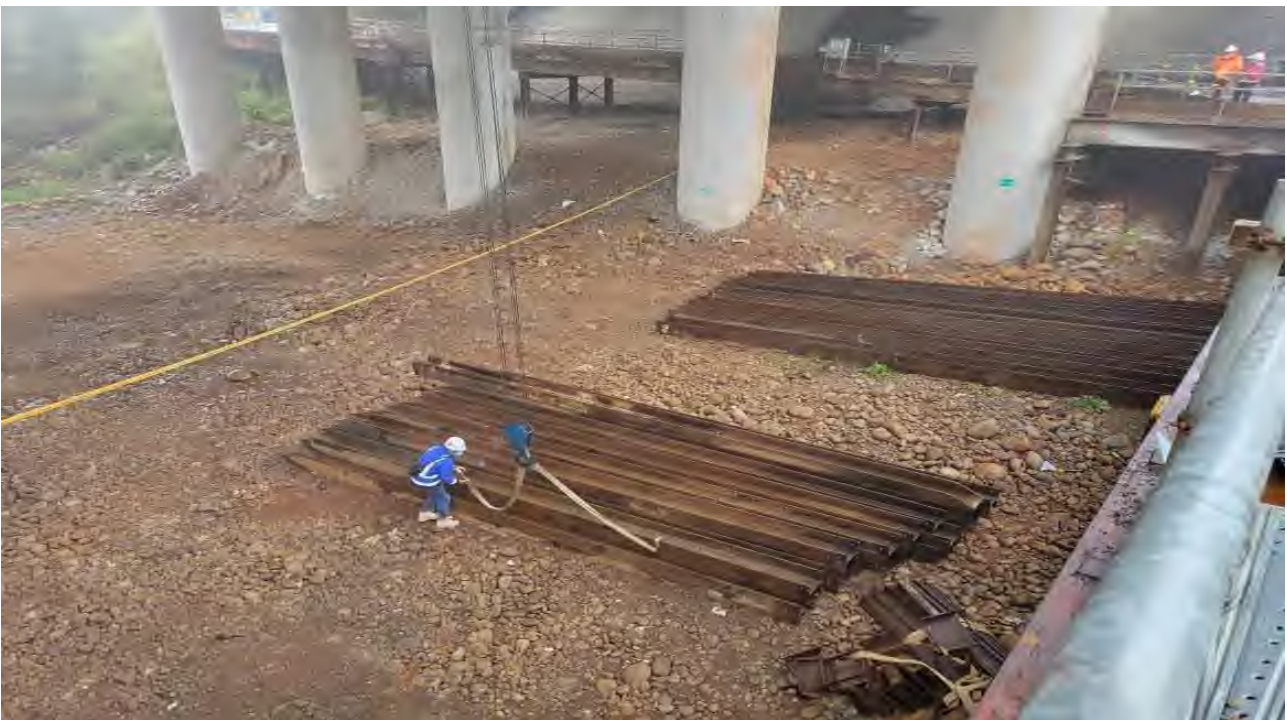
圖 3、事故現場示意圖-2

- (一)直接原因：手指遭夾具扣環與纖維索夾傷。
- (二)間接原因：
  - 1.操作人員未確認吊掛安全即操作捲揚器。
  - 2.手部(手指)未完全離開吊掛用具時即起吊。
- (三)基本原因：
  - 1.吊掛作業人員安全意識及執行經驗不足。
  - 2.受傷人員未受吊掛相關專業訓練。
  - 3.現場未有相關吊掛經驗之指揮人員進行吊掛指揮作業。

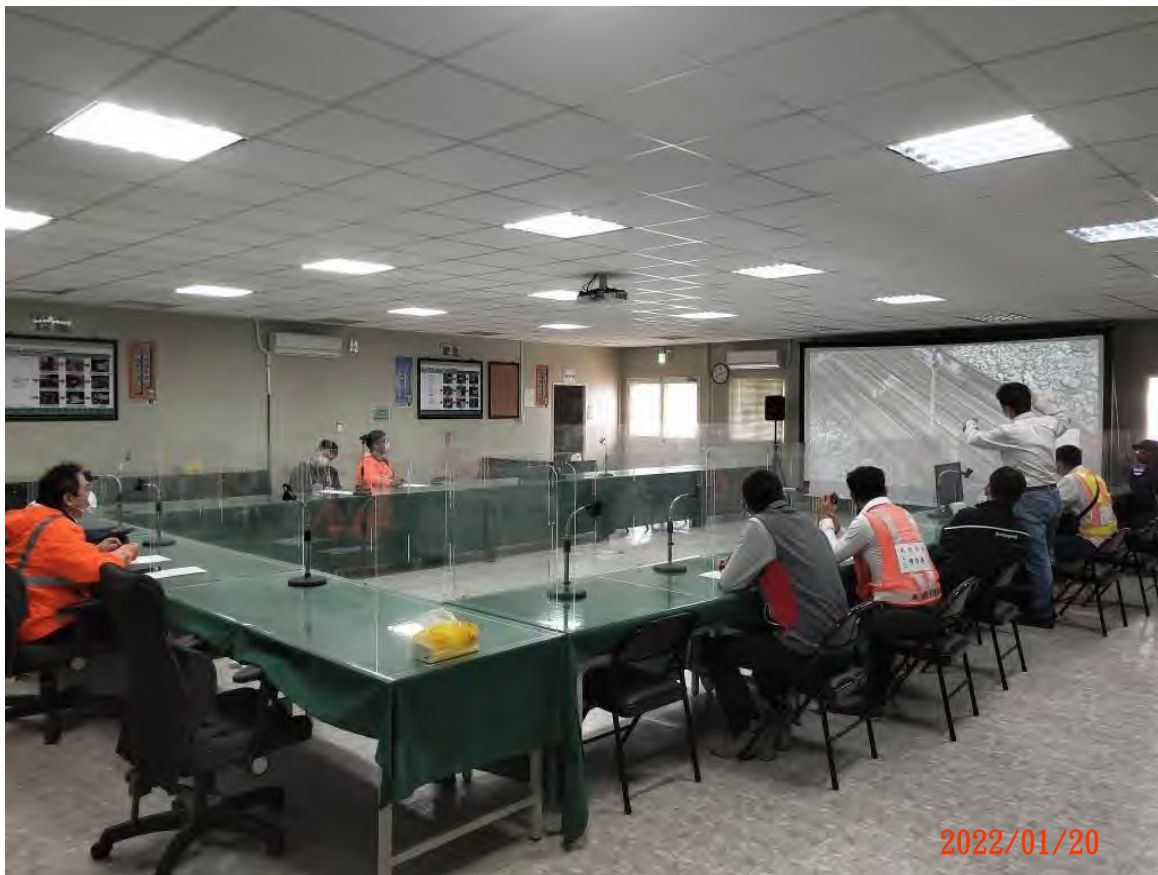
圖 5、工程處召開檢討會

1. 職災當日下午立即召開檢討會。
2. 於施工督導會報及擴大安衛會議，宣導本案例及相關策進作為，避免其他標案發生類似情事，並加強宣導職災通報程序。
3. 要求施工團隊強化各項工程安全設施，營造友善安全之工作場所；加強宣導各作業施工安全衛生注意事項，深化工安意識；督導監造單位及廠商透過每日施工通報、勤前教育、危害告知、檢討會議、工地巡查等作業機制，落實工地安全衛生管理執行，確保施工作業安全，相關資料並應確實留存紀錄。

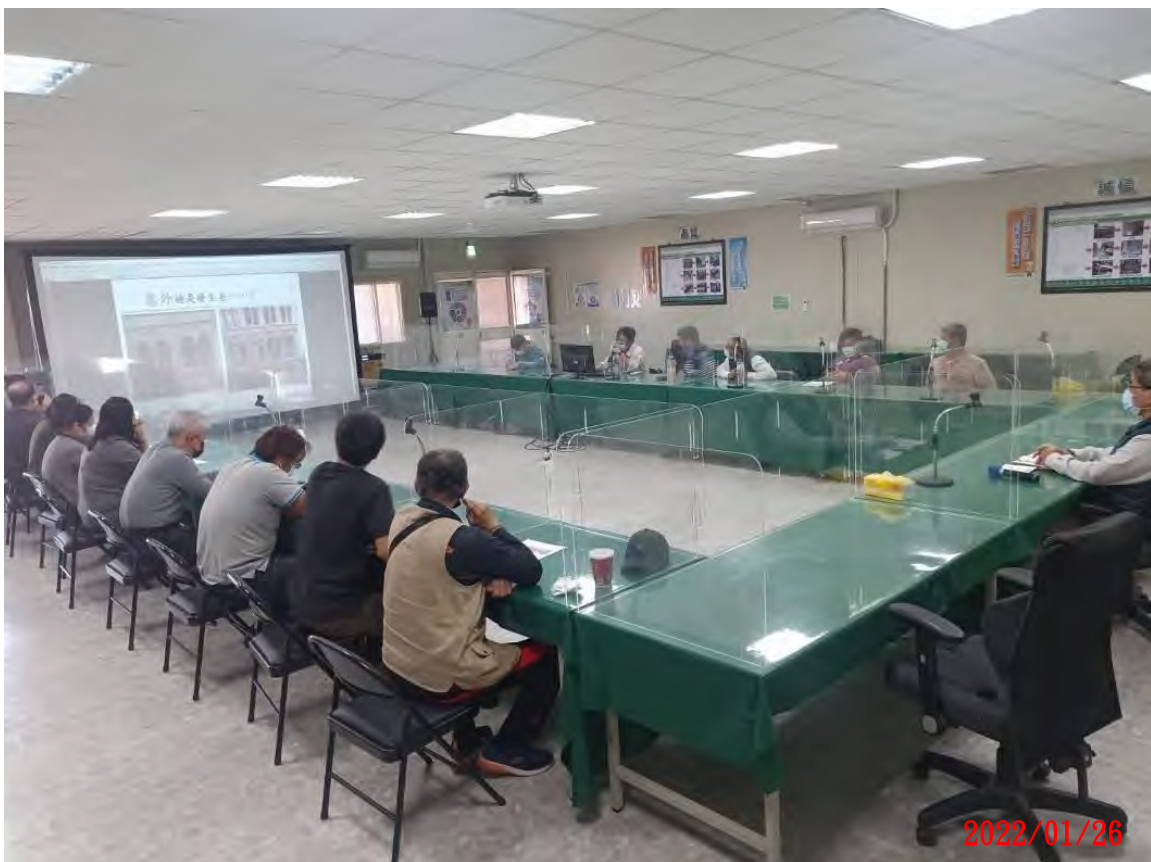
圖 7、施工廠商召開協議組織會議宣導職災案例

- 1.於協議組織例會宣導協力廠商吊掛作業相關職災案例及吊掛危害，以加強危害辨識能力(如圖 7)。
- 2.吊掛作業經檢查及確認，均符合相關規定後方可施作，並禁止未取得吊掛作業人員暫時協助吊掛作業。
- 3.吊掛作業前統一指揮信號，並指派專人負責辦理。

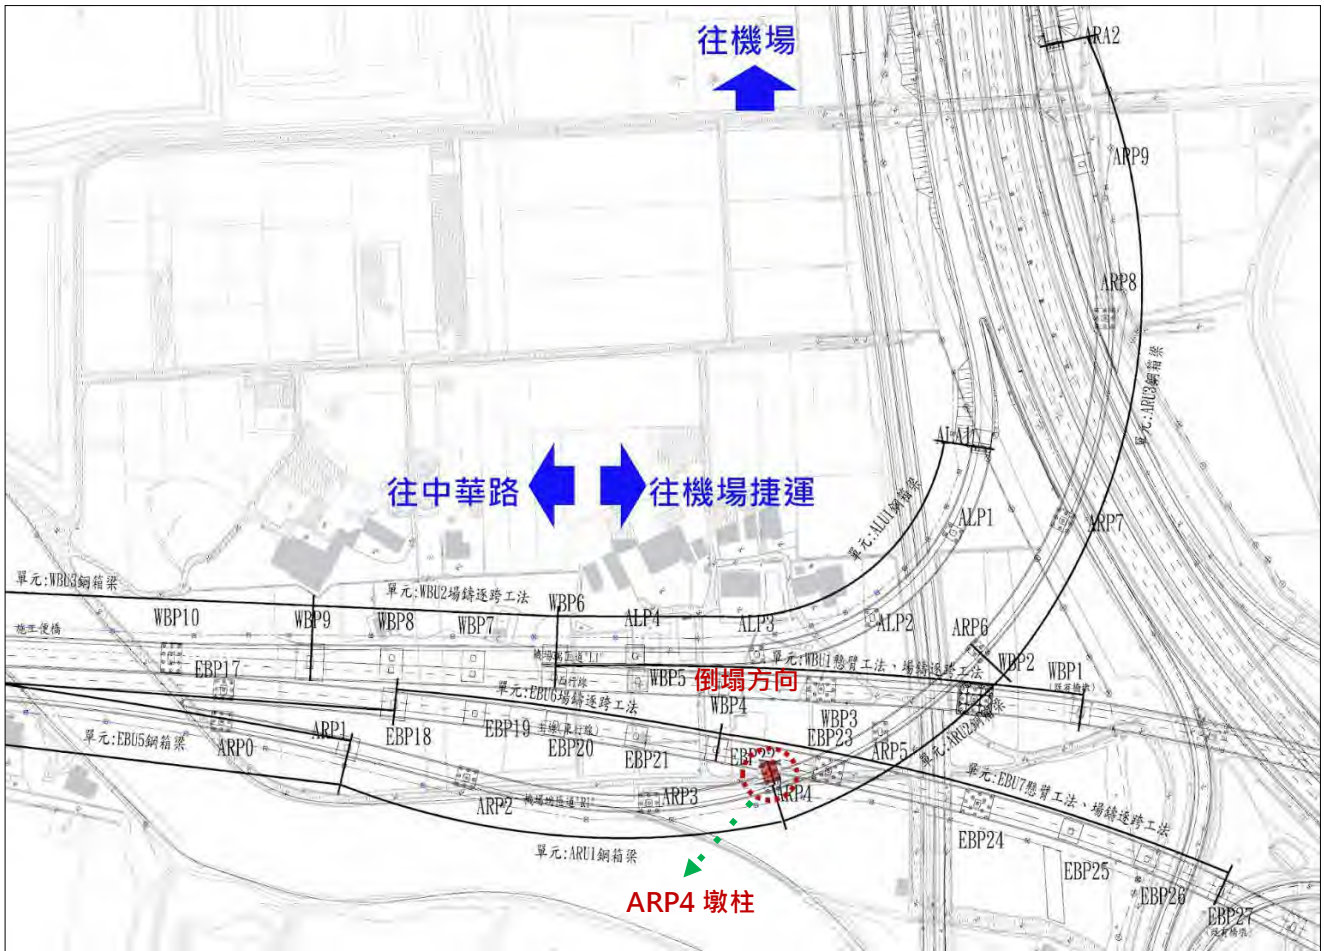
圖 1、事故現場位置

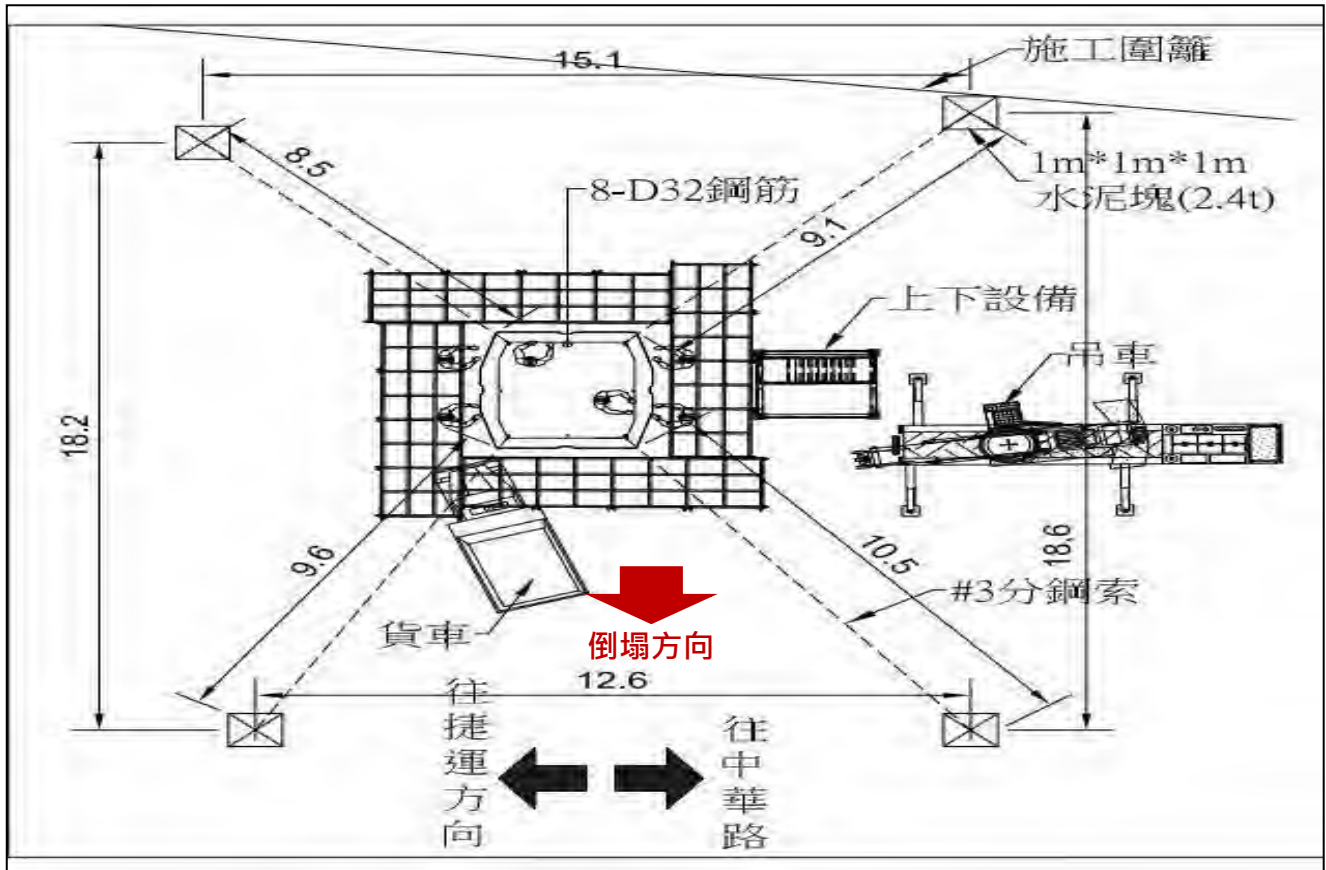
圖 2、事故現場平面示意圖

- (一)111年2月25日13點30分至14點30分施工廠商進行ARP4墩柱第2層鋼筋樣架作業，施作當時共6名施工人員(4名施工人員於ARP4墩柱施工平台上進行鋼筋樣架組立；另沈○雷於墩柱鋼筋樣架內最上方，阿敦位於樣架內下方)約14點30分解除吊車吊索，後於14時45分許發生鋼筋樣架倒塌，沈員因安全帶固定於鋼筋樣架上之箍筋，當場連同樣架鋼筋翻覆墜落，阿敦則被倒落鋼筋壓傷。
- (二)現場工作人員迅即將2名傷患移出倒塌樣架，經電話通知救護單位，送往衛生福利部桃園醫院急救。
- (三)當天16點45分沈員經搶救後宣告不治；阿敦經醫治後，於111年3月10日出院。

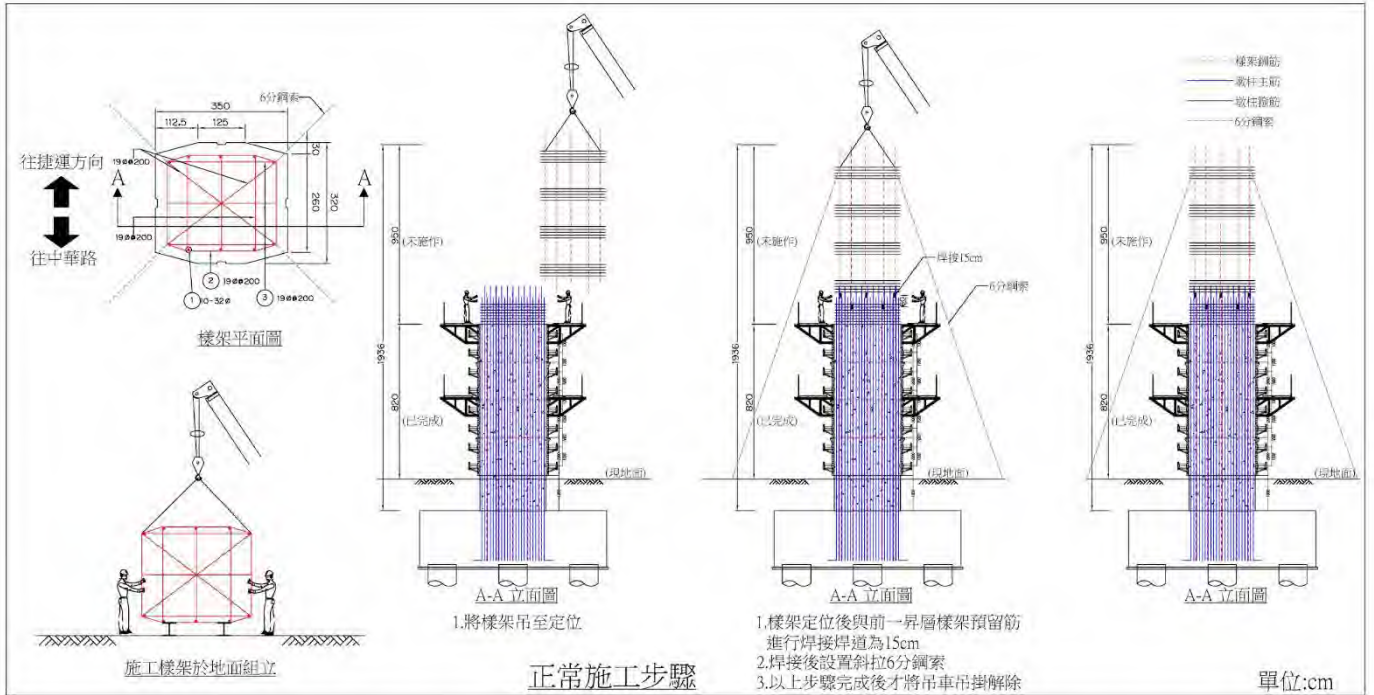
- (一)直接原因：墩柱鋼筋樣架倒塌，1名勞工連同樣架鋼筋翻覆墜落致死，另1名勞工被倒落鋼筋壓傷。
- (二)間接原因：
  - 1.不安全狀況：
    - (1) 樣架僅8支D-32鋼筋與施工圖10支D-32鋼筋不符(圖7~圖9)。
    - (2) 樣架水平鋼筋應配置8支D19鋼筋，現場僅配置2支D19鋼筋(圖7、圖9)。
    - (3) 施工圖說樣架交叉連桿應於4面分別配置2支D19鋼筋，現場僅設置短向2面之D19鋼筋，長向2面未設置交叉連桿(圖9)。
    - (4) 計算書焊道長度為15cm，現場焊接為點焊且部分焊接在箍筋上，焊接未達15cm便解除吊車吊索(圖7、圖9)。
    - (5) 現場設置斜拉鋼索為3分鋼索，與危評圖說上6分鋼索不符(圖7、圖8、圖9)。
  - 2.不安全作業環境：現場瞬間強風。

圖 7、樣架規定施工流程圖

- (1) 災發後因現地僅剩 2 墩鋼筋墩柱昇層作業，故將原施工樣架高度由 8m 更改為 5m，減少樣架重量、施工困難性及風力影響，降低施工風險。
- (2) 全面檢視施工樣架之錨定鋼索，將不合規定之 3 分鋼索全面汰除，改依規定以 6 分鋼索進行固定。
- (3) 樣架吊裝組立前，應經廠商自主檢查、監造單位抽查符合規定始得進行。
- (4) 加強現場剩餘 2 墩之監督檢查機制，要求廠商於樣架吊裝組立及與前 1 升層墩柱主筋焊接完成固定後，應由專任工程人員確認，並經監造單位檢視認可後，始得解除吊車鋼索進行後續作業。

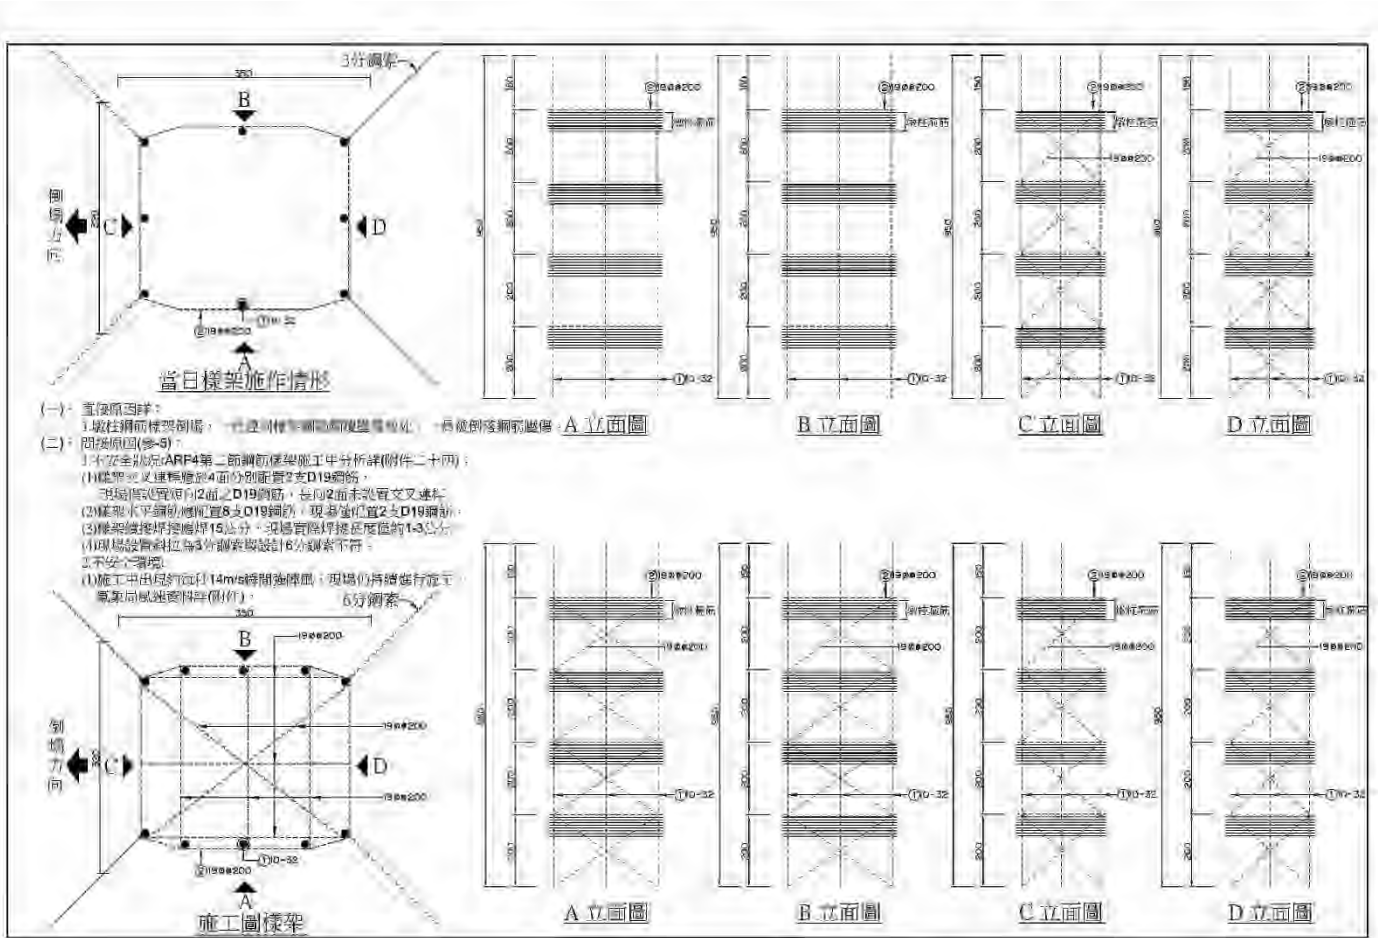
圖 9、當日施工樣架與施工圖樣架差異

- (1) 將墩柱升層鋼筋組立作業納入「高風險作業」工項管理，建立施工許可機制及相關查驗表單。
- (2) 針對本次施工樣架與丁類危評書件不符部分，重新檢核修正相關施工計畫及樣架施工圖，並將焊接詳圖納入施工圖，經專任工程人員審查及監造單位核可後，據以施作。
- (3) 就現場剩餘 2 墩之施工樣架部分加強安全監督管理，新增檢驗停留點、檢查標準及檢查表單。
- (4) 施工樣架組立階段，除提高安衛人員的巡查頻率外，於施工樣架焊接部分自主檢查完成後，由專任工程人員檢查及簽核相關檢查表單後，通知監造單位到場確認，始得解除吊車鋼索。

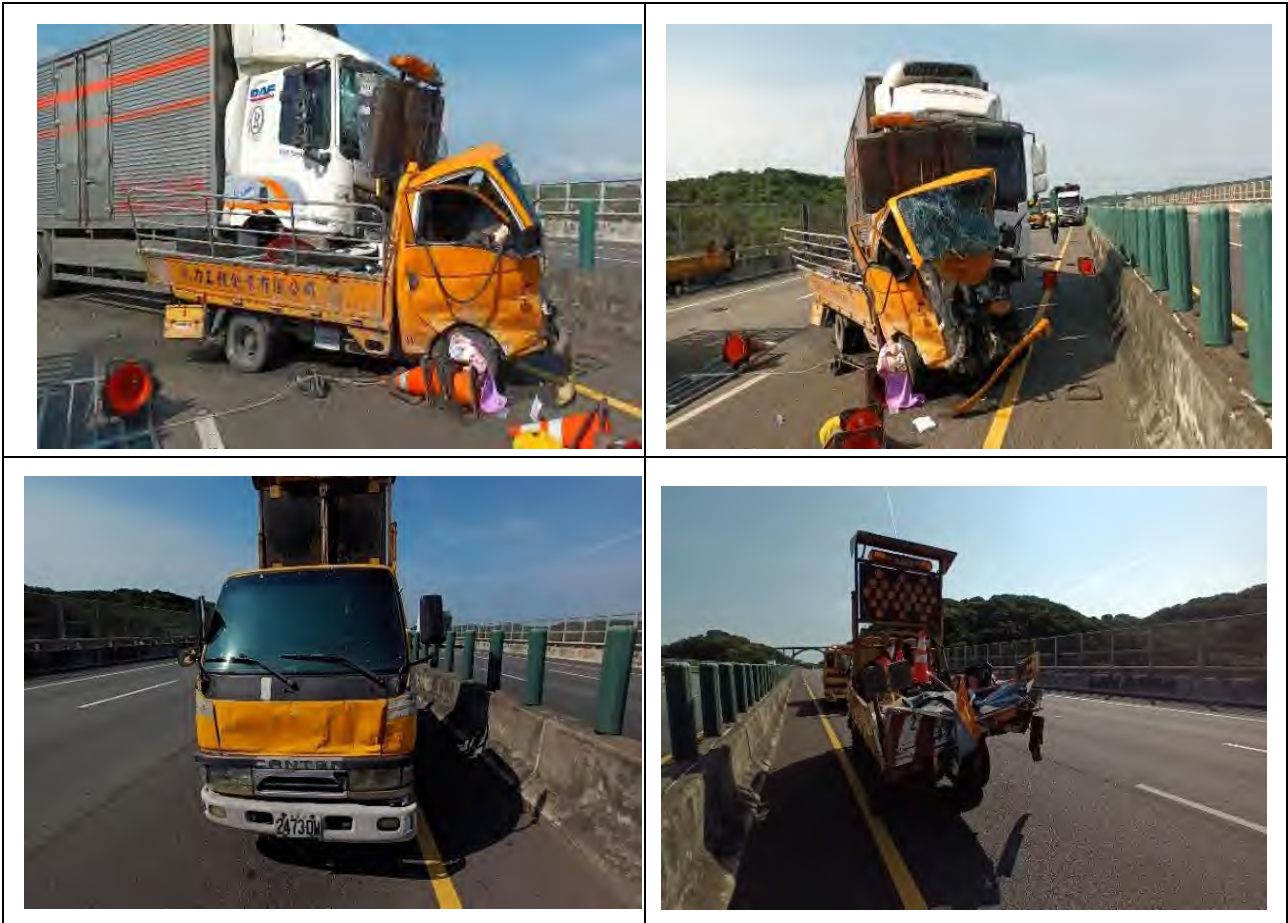
圖 2、事故現場照片

- (一)111年5月6日當日承包商預計辦理國道3號南下130k-180k路段之橋梁伸縮縫清理作業，14時48分於南下137k+980正準備進行短期性外側路肩交維布設，以辦理外路肩伸縮縫雜物清理，當時後方大貨車司機行駛第3車道，因途中使用手機而未注意前方路況導致偏移至外路肩造成追撞，施工車輛於外路肩遭後方大貨車追撞後滑行至第1車道，致再承攬廠商兆○工程企業有限公司人員2死1重傷1輕傷。
- (二)111年5月6日陳○明重傷(大腿與胸腔骨折，需開刀，住院於大甲光田醫院)、張○瑞已出院(苗栗大千醫院，於17：30出院)；陳○良(通霄光田醫院，於案發當日約下午4點宣告不治)、鄒○昇(當場死亡)死亡。
- (三)111年5月7日經廠商轉述得知陳○明住院於大甲光田醫院加護病房，生命跡象穩定，後續視情況辦理手術。
- (四)111年5月9日陳○明持續於大甲光田醫院觀察，並於111年5月8日下午約1時30分轉到普通病房；中區職業安全衛生中心於111年5月7日(星期六)上午針對本案職災進行調查。
- (五)111年5月11日上午約8時經承包商電訪關心了解陳○明先生復原情形及氣色良好，經醫師研判胸腔肋骨及小腿骨折部分無需開刀，只需靜養恢復即可。
- (六)111年5月12日經醫生評估，陳○明先生已可自主呼吸，後續觀察2~3天恢復情況，若無狀況即可出院休養
- (七)111年5月17日陳○明出院返家休養。

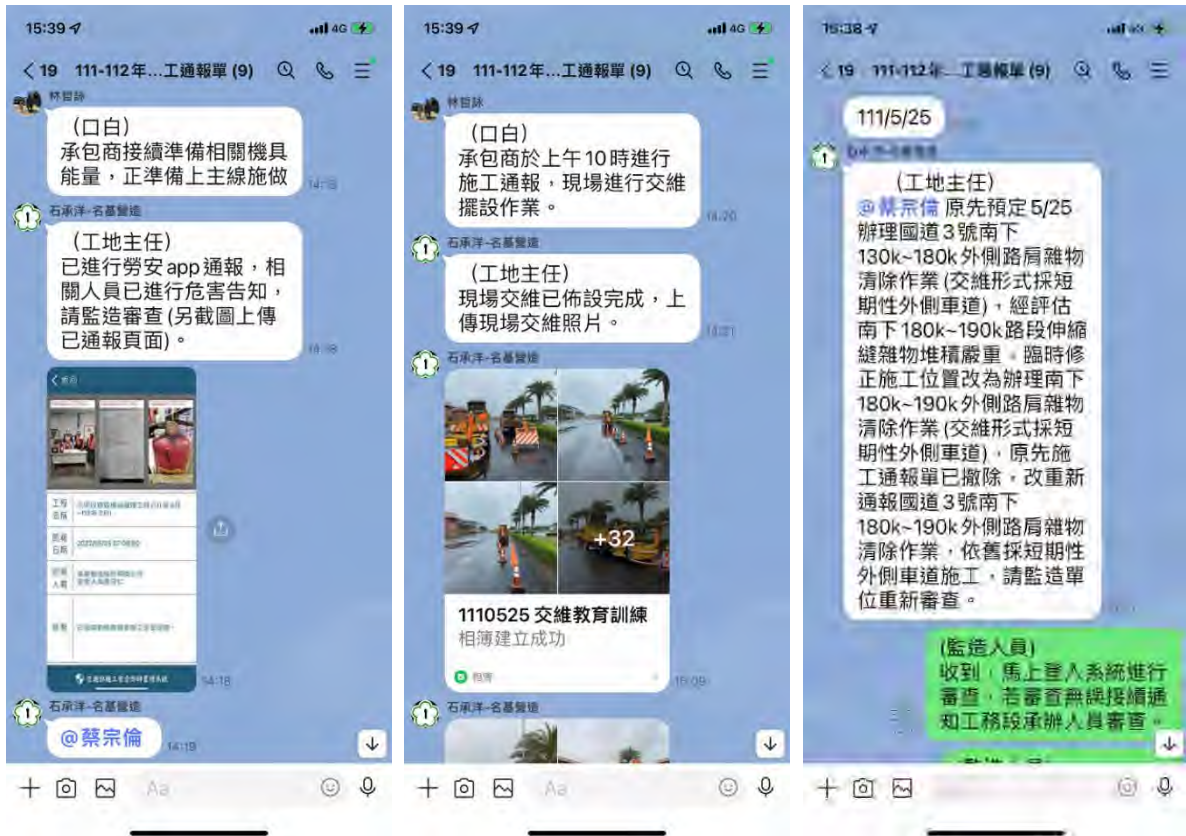
圖9、LINE群組加強施工通報內容聯繫通報

- 3.落實各層人員管理責任、現場人員作業時相互警戒照應。
- 4.加強宣導施工通報內容應與實際現場一致性，並建立相關群組加強聯繫通報。

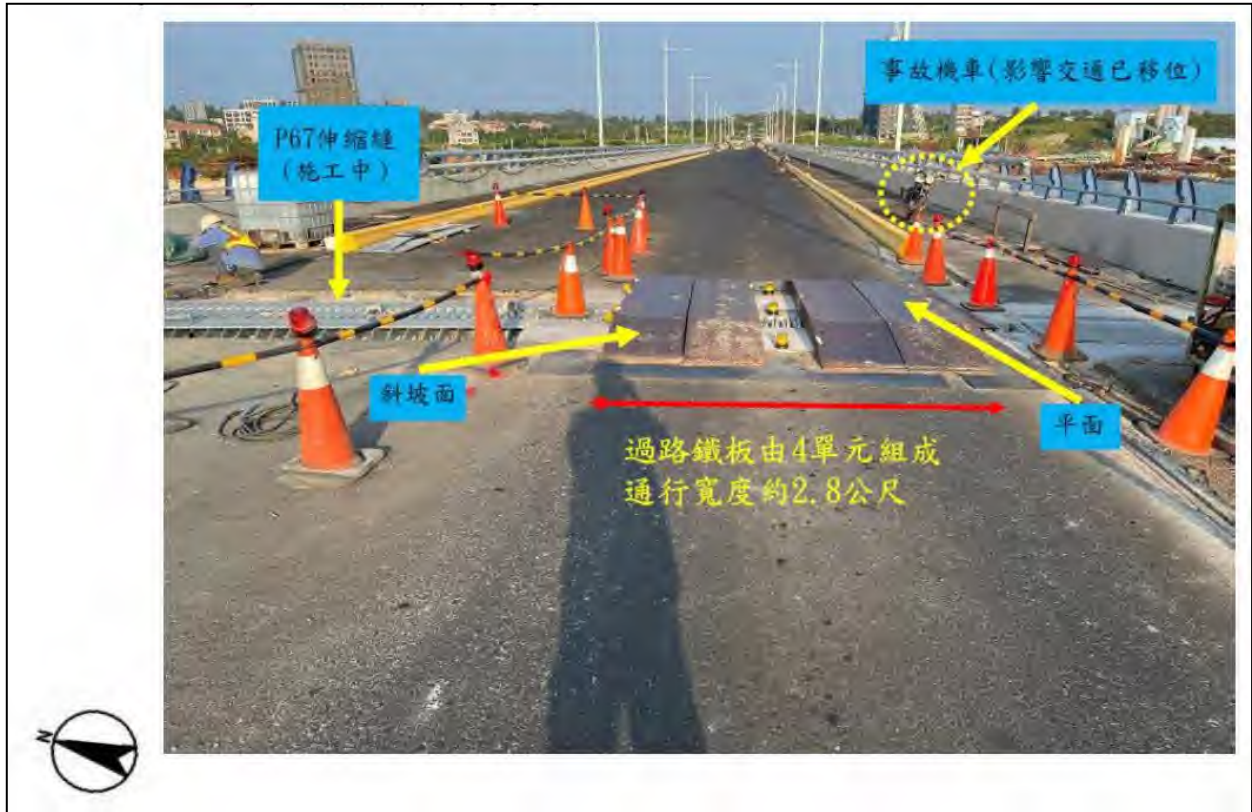
圖 3、事故現場示意圖 2

- (一)直接原因：罹災者行經本工程 P67 覆蓋伸縮縫之橋型鐵板時，不慎發生自摔交通事故，人車翻覆，導致頭部外傷併顱內出血，傷重死亡。
- (二)間接原因：
  - 1.不安全動作：現場無目擊者，無法判斷。
  - 2.不安全狀況：
    - (1) 對於勞工工作場所室外通道之採光照明，因作業場所夜間採光不足時，所採用之人工照明，未全面照明。
    - (2) 對於勞工工作場所之自設道路，未定期檢查，如發現有危害車輛機械行駛之情況，應予消除。

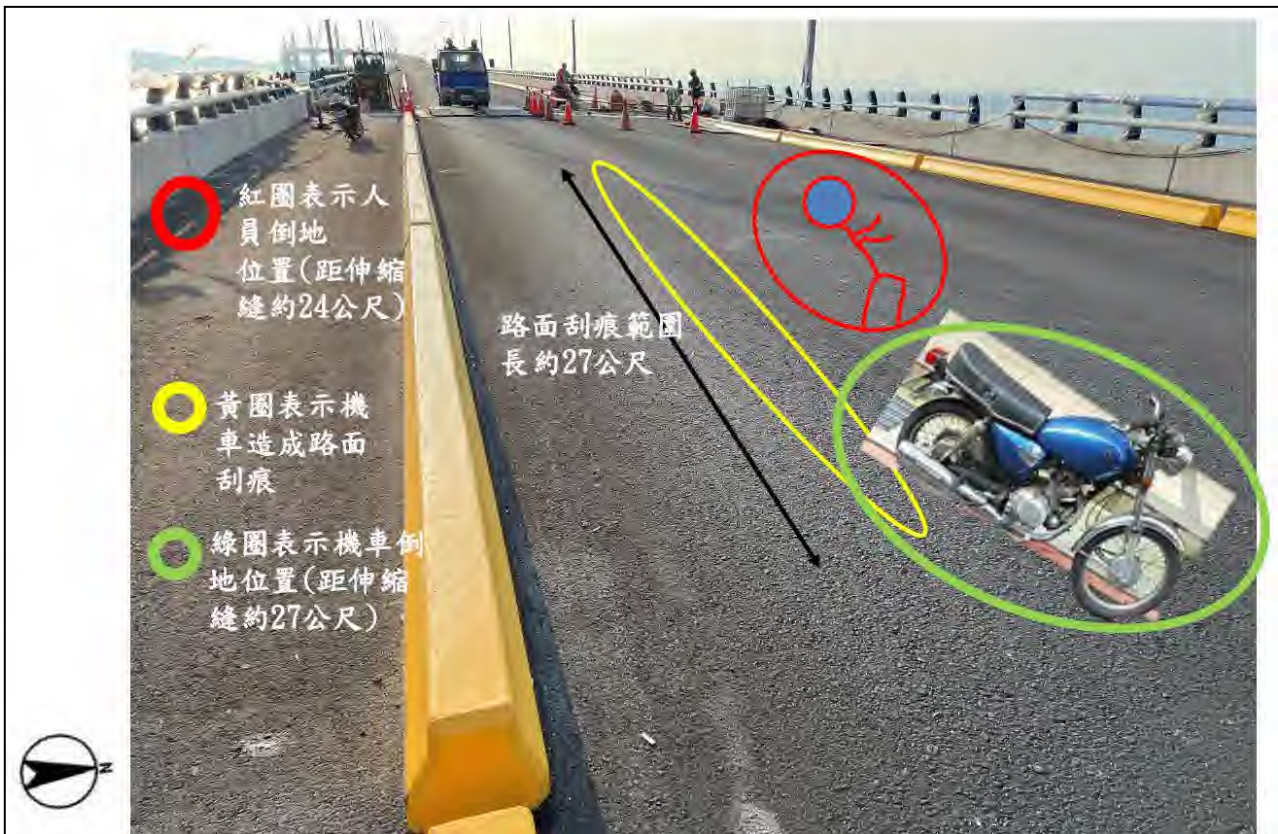
圖 4、事故現場示意圖 3

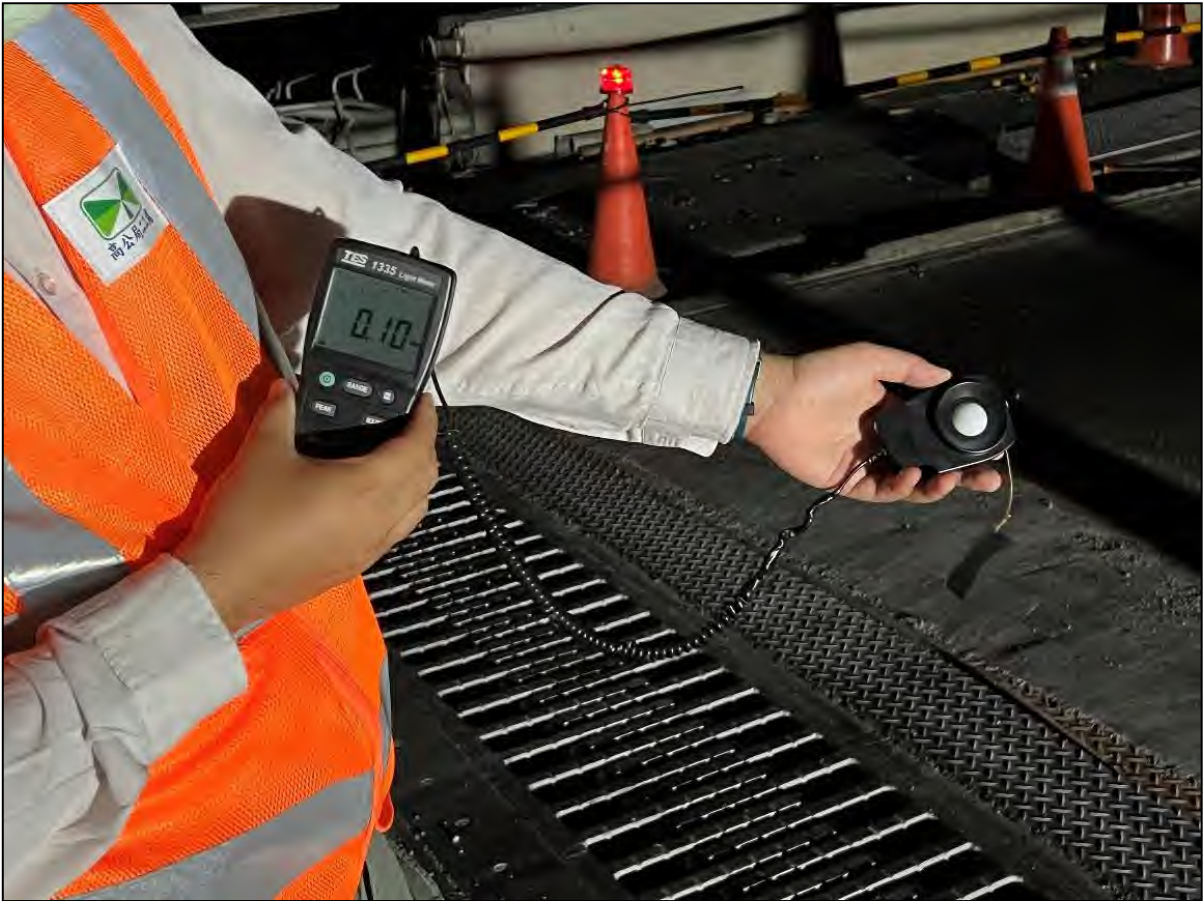
圖 7、夜間照明檢測

- 1.定時巡查工作場所人車動線路面平整性，如路面設施形成坡度或間縫，必要時應設法減緩坡度變化或連續鋪設或指派專人交通指揮引導。
- 2.強化工區重點路段(人車必經動線)之作業場所之交通維持警示及照明措施，必要時指派專人交通指揮及引導。重點路段如為人車必經動線，應持續照明至夜間施工結束。(如圖 5~圖 7)
- 3.工區行車速限規定為日間 40 公里/時，夜間 20 公里/時，行近伸縮縫或動線變化處，應提高警覺並減速通過；於新進人員教育訓練或每日勤前教育暨危害告知時加強宣導，尤其針對臨時性進場人員，並於人車動線附近明顯易見處張掛醒目標語牌面，落實宣導及有效管理。(如圖 8)
- 4.夜間及假日出勤，優先使用汽車，必要時至少 2 人為 1 組。

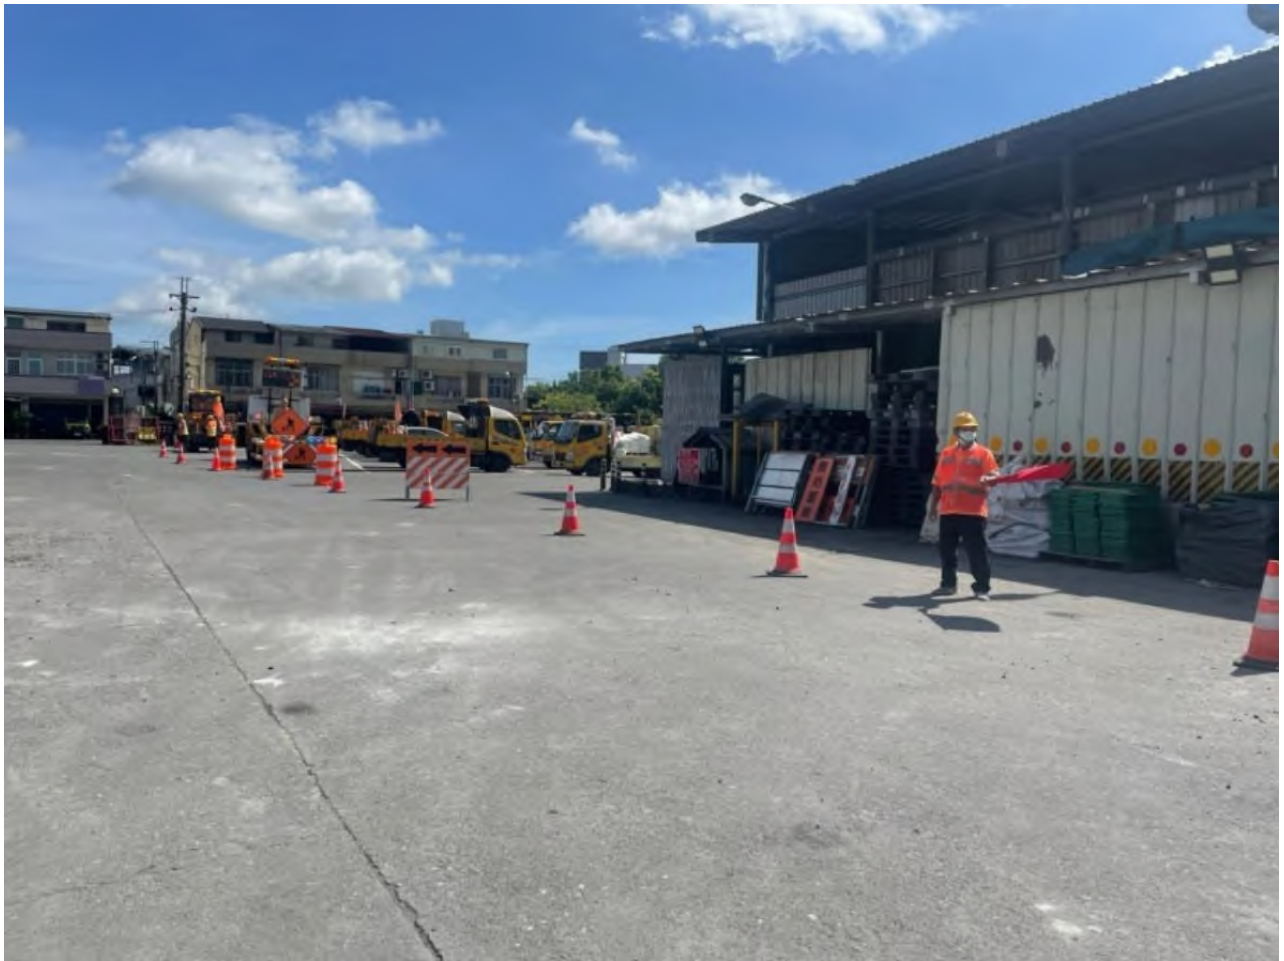
圖 4、廠商辦理交維演練

- 1.召集所有施工人員進行輔導，並辦理交維演練。(如圖4)
- 2.宣導車輛衝入工區之危害型態案例，提高施工人員安全觀念。
- 3.加強工地危害教育訓練(如圖5)，要求現場人員於工區務必配戴安全帽及緊鄰車道時應注意車流狀況(如圖6)。
- 4.檢討於交流道出入口區域施工時緩撞車之停放位置，及如何更有效保護工作人員。
- 5.於交流道出入口區域施工加強交維設施，或於出入口區域施工時改採短暫性以上類型之交維措施，提升安全度。

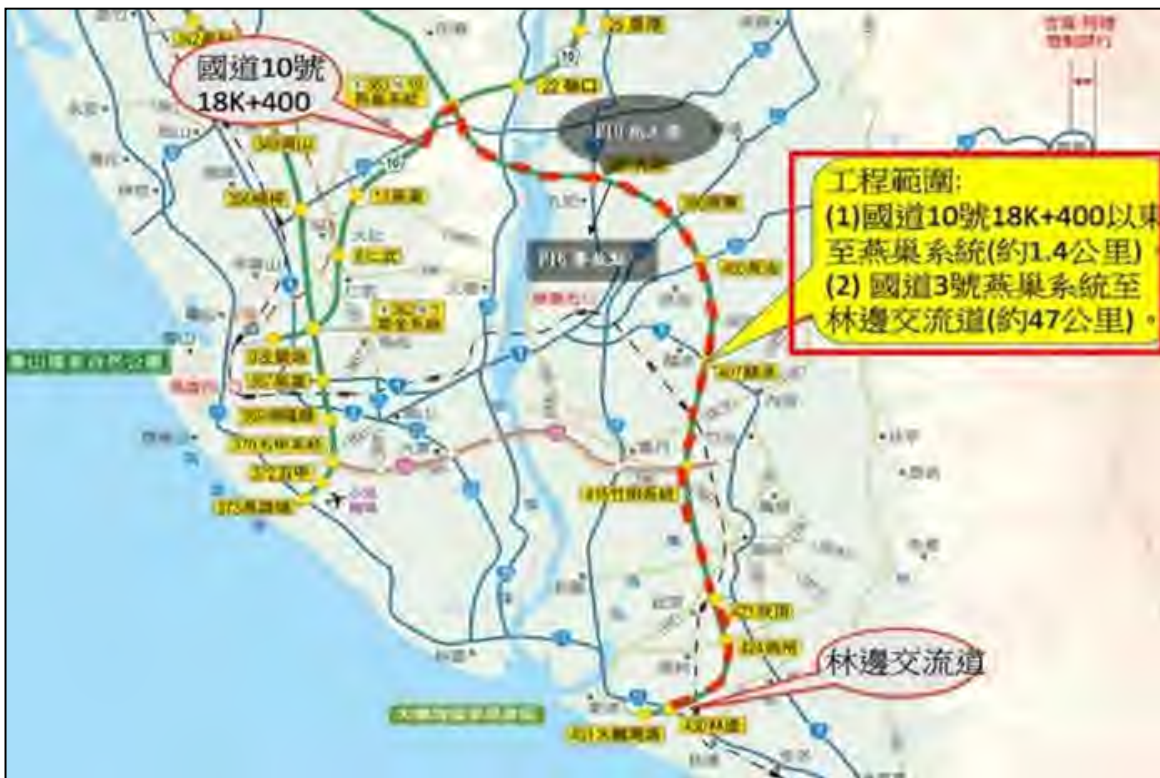
施工廠商(金○公司)當日帶領再承攬商弘○工程行勞工巴員等人於箱型梁內進行鋁製托架物料橫向搬運作業，過程中巴員疑因踩踏未密合之箱梁內底板維修人孔蓋，致人孔蓋滑脫而墜落至地面受傷(高度約 8.7 公尺)。

圖 1、事故現場位置圖

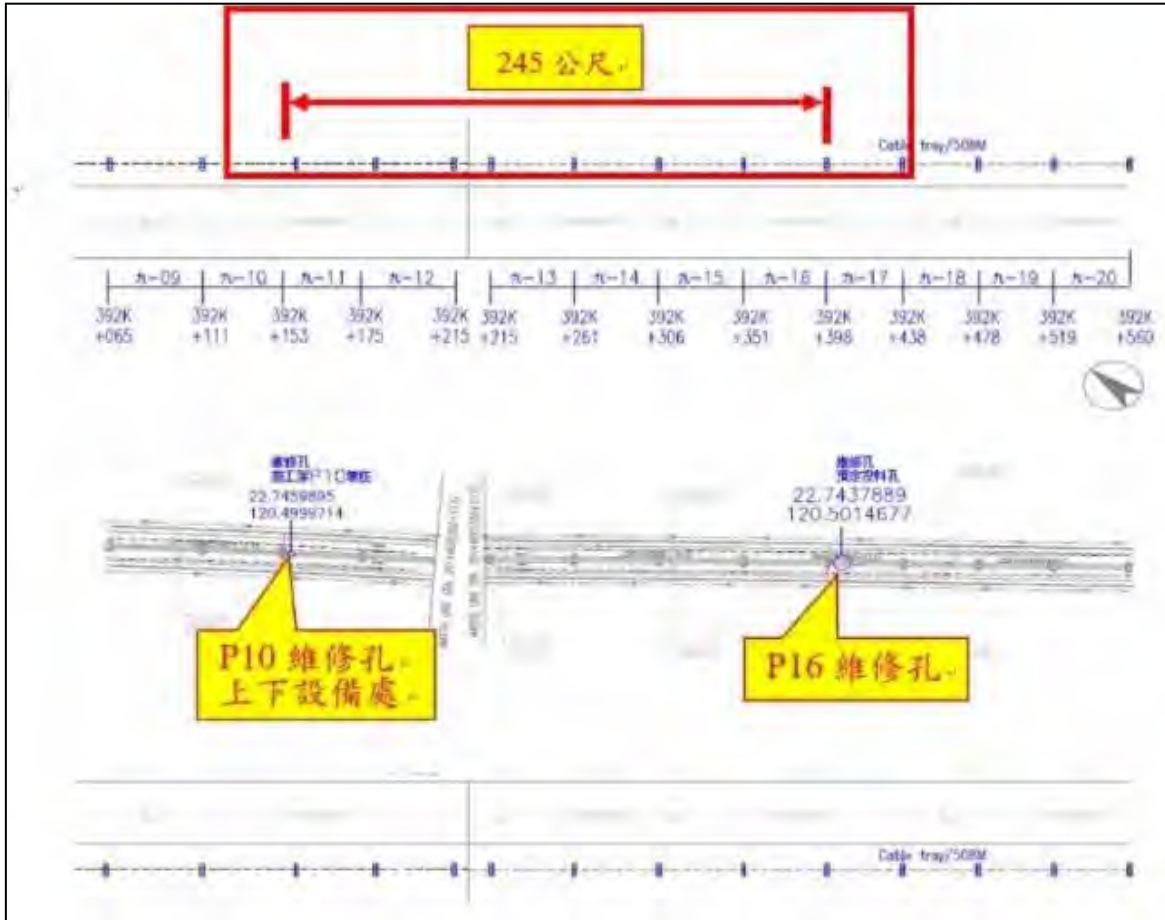
圖 2、事故現場平面圖

- (一)111 年 11 月 22 日約 9 時 30 分，廠商勞工於箱型梁內進行鋁製托架物料橫向搬運作業時(位於國道 3 號 391k+400 處)，事發前已發現孔蓋不平並有調整確認，然罹災者(巴員)在傳遞鋁製線槽過程中，曾多次踩踏到圓形維修人孔蓋時均發出孔蓋翹動之聲響，急救人員(廖員)見狀即當場多次提醒須留意安全，惟巴員仍疑因踩踏該維修人孔蓋，致人孔蓋滑脫而墜落至地面受傷(高度約 8.7 公尺)，側身著地。
- (二)救護車於當日 9 時 40 分左右抵達現場，並將該員送往屏東基督教醫院急救，診斷為右手及右腳骨折、左氣胸、左側肋骨第 4~12 根斷裂、脾臟破裂等情形，生命跡象穩定。經治療後於 112 年 1 月 17 日出院返家休養。
