# 高速公路局職業災害

## 案例及策進對策

1 1 1 年彙編

## 職業災害案例及策進對策

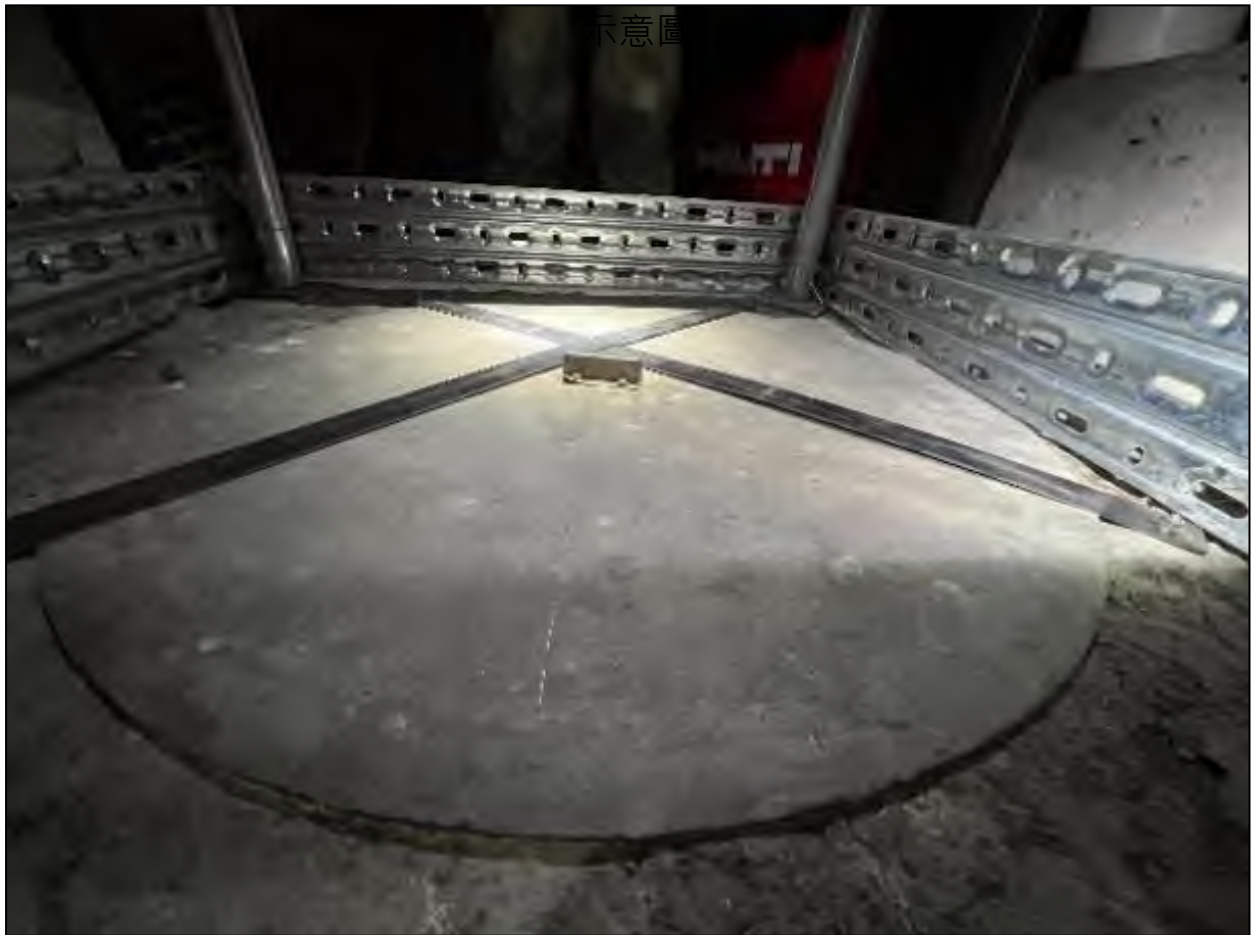
圖 8、維修人孔蓋十字壓條加固及膨脹螺栓錨定情形

2.箱型梁底板維修人孔蓋加固採十字壓條及螺栓錨定方式(如圖 7、圖 8)。

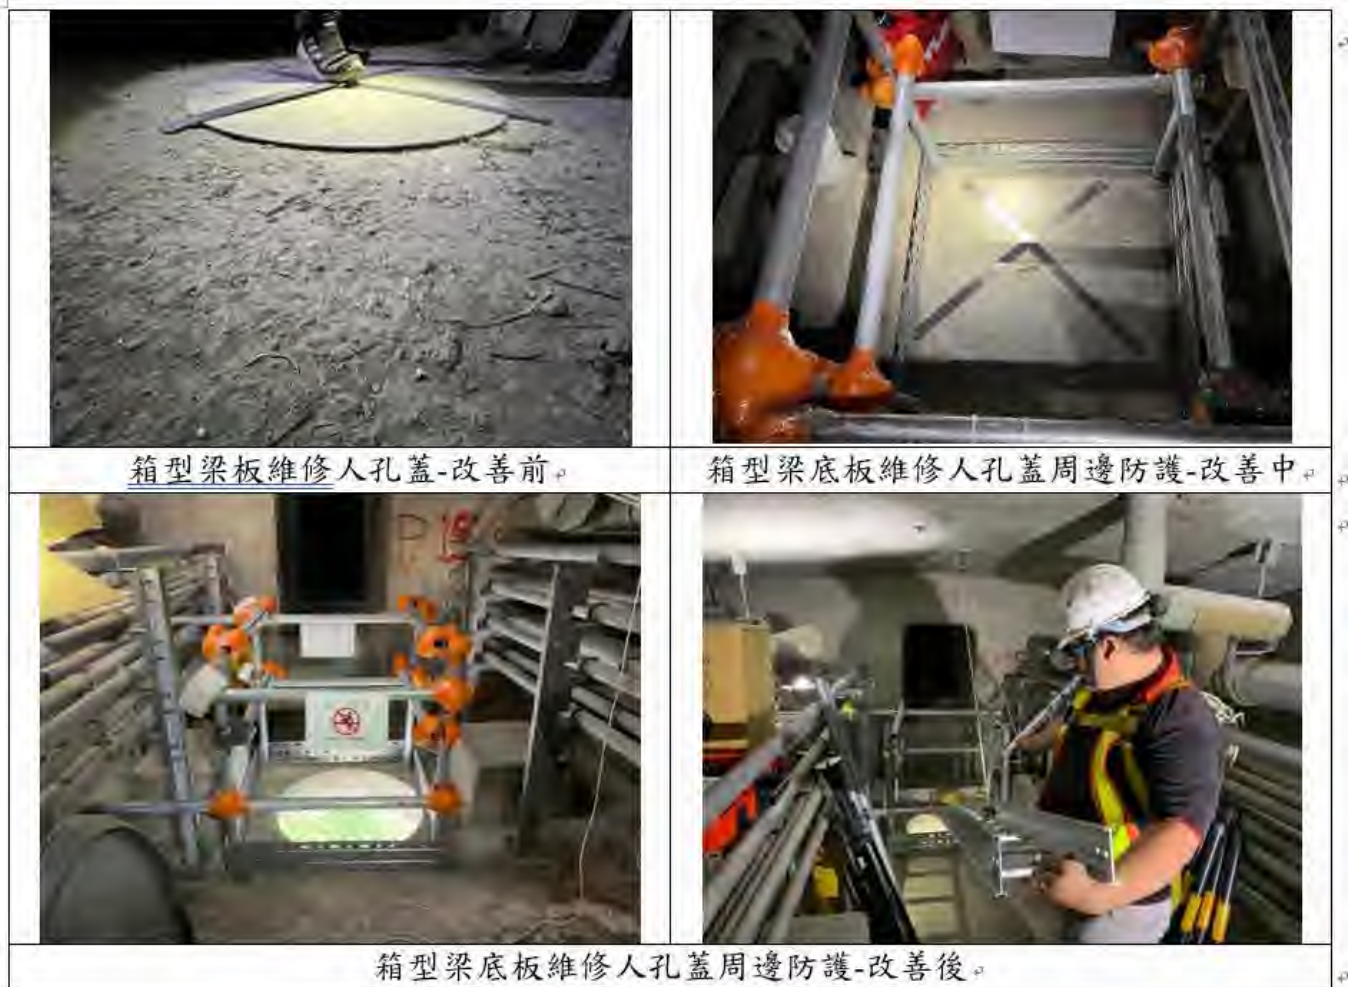
圖 9、投料口設置護欄防護設施情形

- (1) 針對施工範圍之投料口預先採以護欄圍設之方式(如圖 9)。
- (2) 經職安人員檢查護欄符合職安法相關規定後，始能解除箱型梁底板維修人孔蓋之十字壓條及螺栓錨定，開啟維修人孔蓋。
- (3) 鄰近投料口之施工人員須穿著背負式安全帶並掛扣於既有之鋼構架或其他堅固處，作為雙重保障，消弭人員因吊料過程重心不穩墜落風險。
- (4) 吊料完成或每日下工前，即刻復歸維修人孔蓋之十字壓條及螺栓錨定，以維安全。

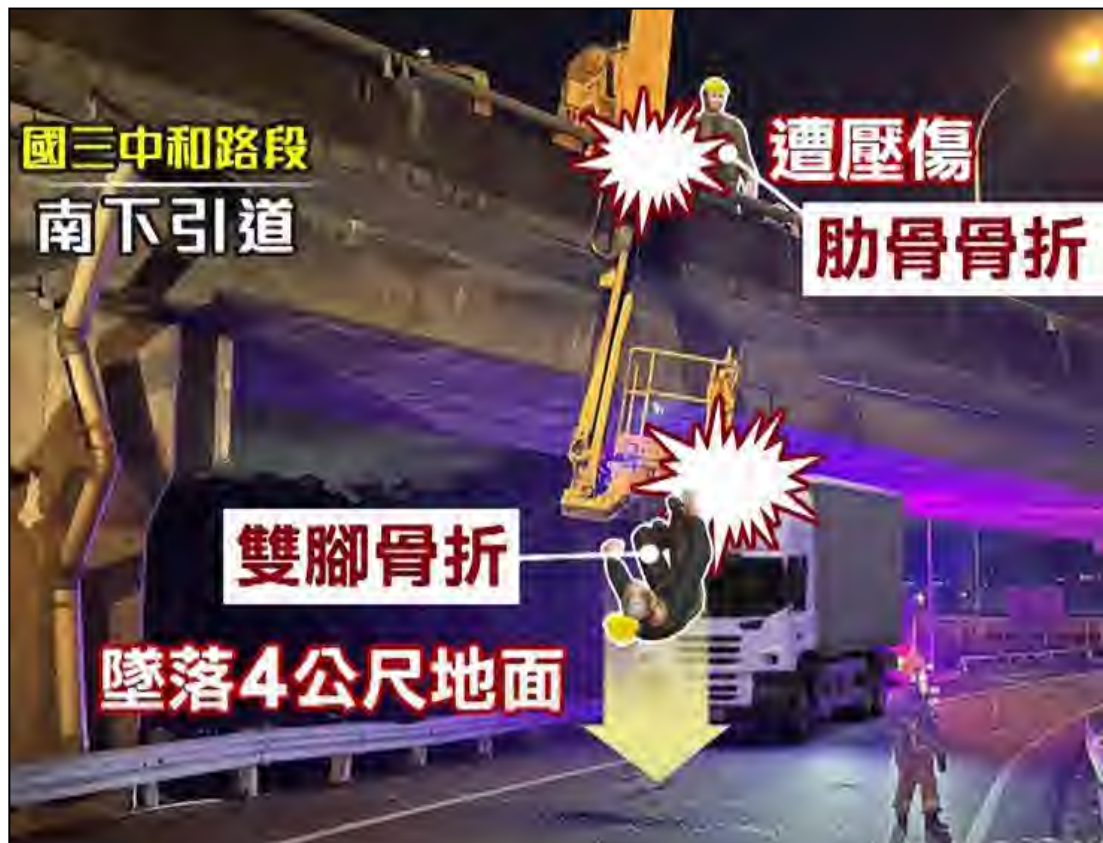
圖 1、事故現場示意圖(部分摘自新聞畫面)

- (一)111 年 12 月 20 日凌晨約 1 時 50 分，廠商 ( 巨○營造公司 ) 於國道 3 號中和交流道南入口匝道內側車道路肩處，使用橋檢車以作業籃搭載勞工下放至橋台方式進行附掛洩水管更換作業時，遭橋梁下方匝道 ( 台 64 線接國 3 北上 ) 行駛之大貨車撞擊作業籃，導致籃內施工人員李員墜落於下方車道，上方操作人員陳員則因撞擊時橋檢車車體移動，雙腳小腿遭橋檢車外伸撐座及護欄夾擊受傷。
- (二)救護車於當日 2 時左右抵達現場，將李員送至新店耕莘醫院，診斷結果為肝臟撕裂傷、4 根肋骨骨折、頭皮撕裂傷，送至加護病房治療；另陳員送至土城長庚醫院，雙腳骨折。
- (三)該 2 名人員經治療後狀況均穩定，李員於 112 年 1 月 11 日出院返家休養，陳員於 112 年 1 月 18 日出院。

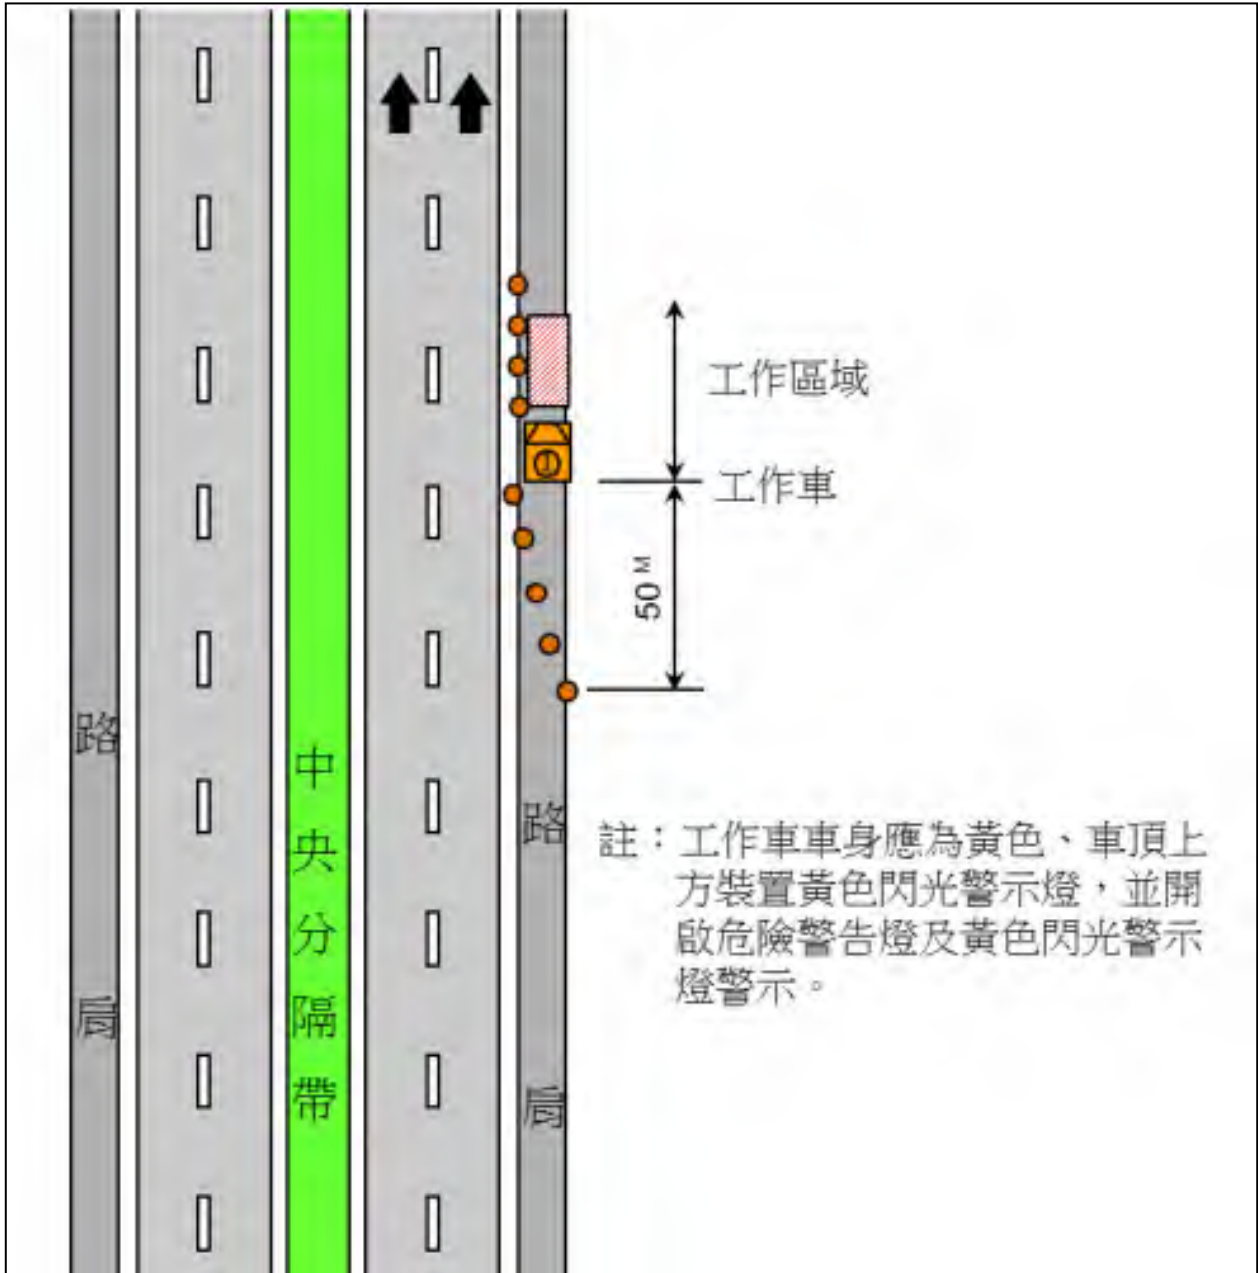
圖 4、當日交維示意圖(短期性外路肩施工)

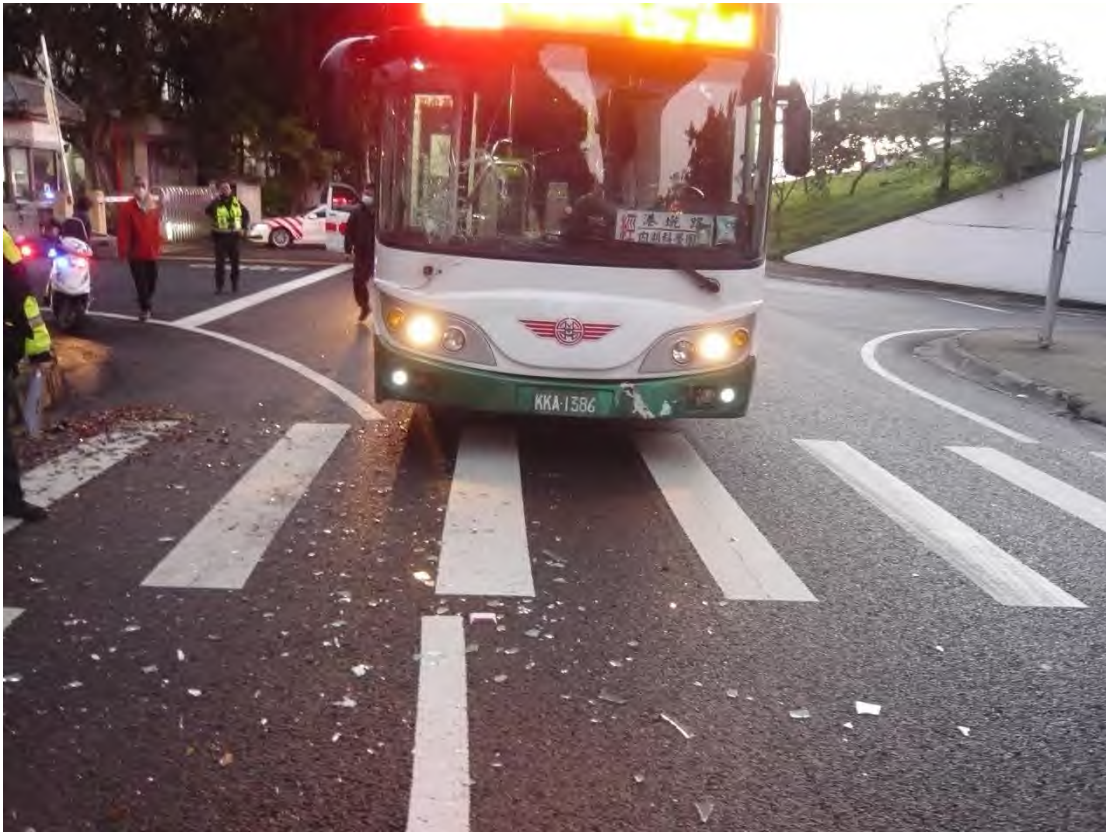
圖 1、清潔人員於泰管園區大門外右側斑馬線前受撞擊

- (一) 大○有限公司派駐本局清潔工林○賢 111 年 3 月 8 日上午 5 時 45 分許於國道 1 號南下 33.6K 至 34.9K 高公局泰管園區大門外右側前方處進行落葉清掃作業。林員以噴氣機清掃落葉，因未注意施工位置，約 5 時 52 分許移動至該處斑馬線前方清掃時(面向國道 1 號南下方向)，正好有三重客運 9005 公車行經該處準備停靠站牌，疑未注意林員在車道上，自林員後方撞擊林員，林員當場噴飛至路邊槽化線處。
- (二) 經大門保全通報公警一隊及救護車，於 111 年 3 月 8 日 06 時 05 分救護車抵達，將林員送往林口長庚醫院治療。經檢查結果為右手粉碎性骨折、肋骨斷裂，需住院開刀治療，3 月 8 日晚上 23 時 10 分開刀，3 月 9 日上午 2 時許開刀完畢住院治療，於 111 年 3 月 11 日上午出院休養。

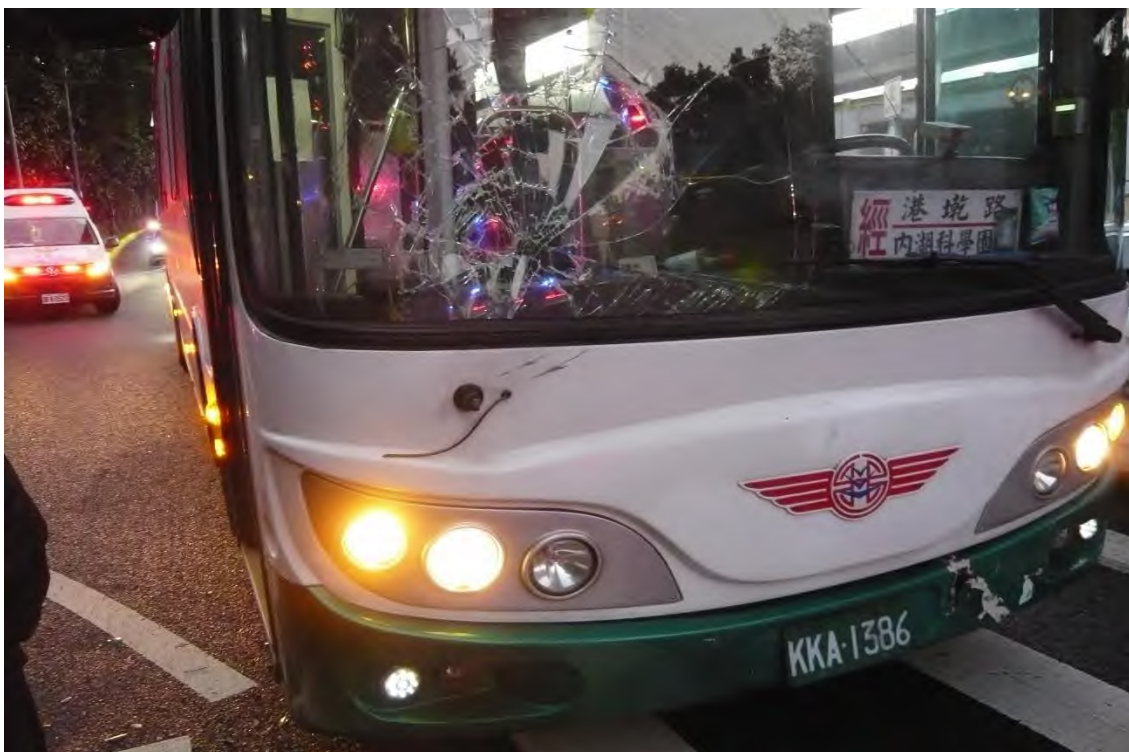
圖 3、因撞擊力大，公車右前擋風玻璃破裂

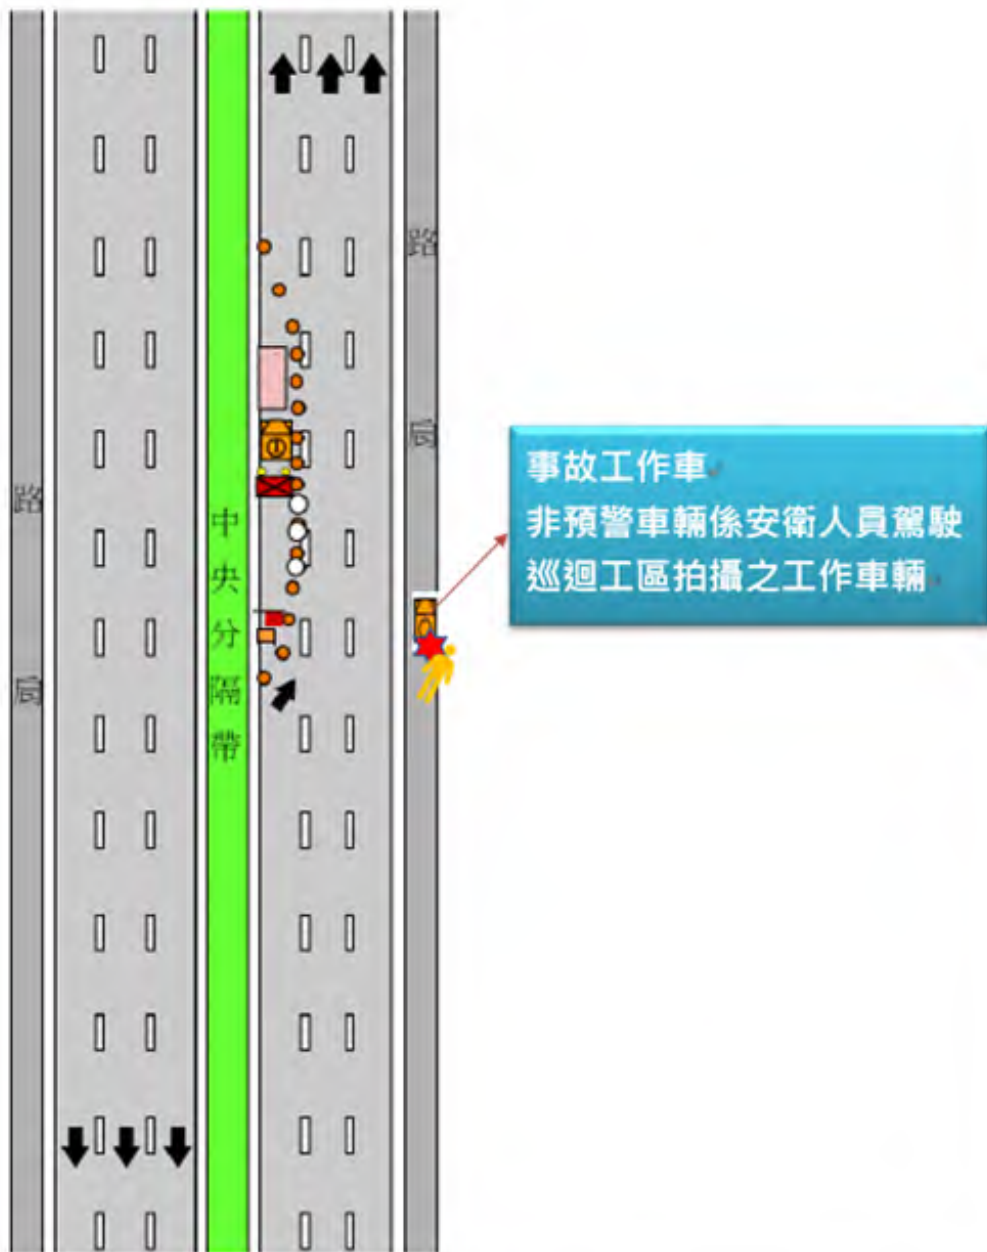
圖 1、事故現場示意圖

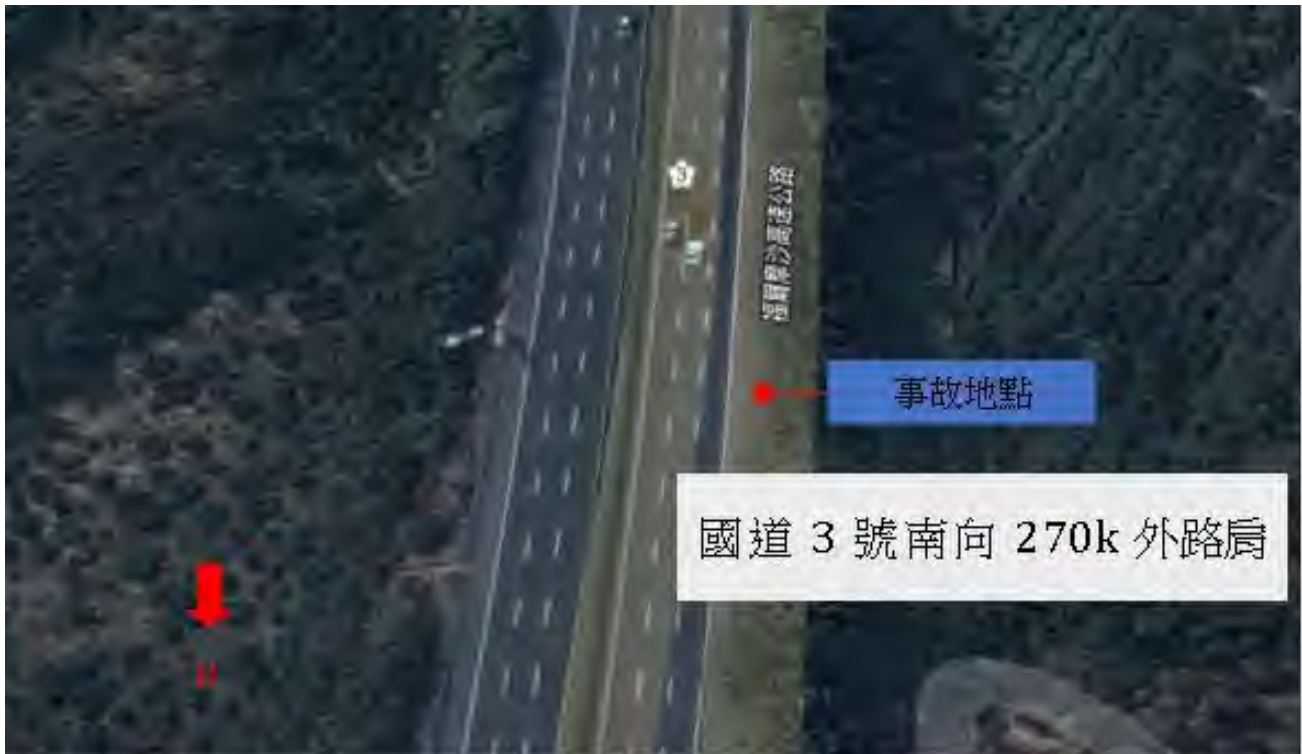
圖 2、事故現場位置圖

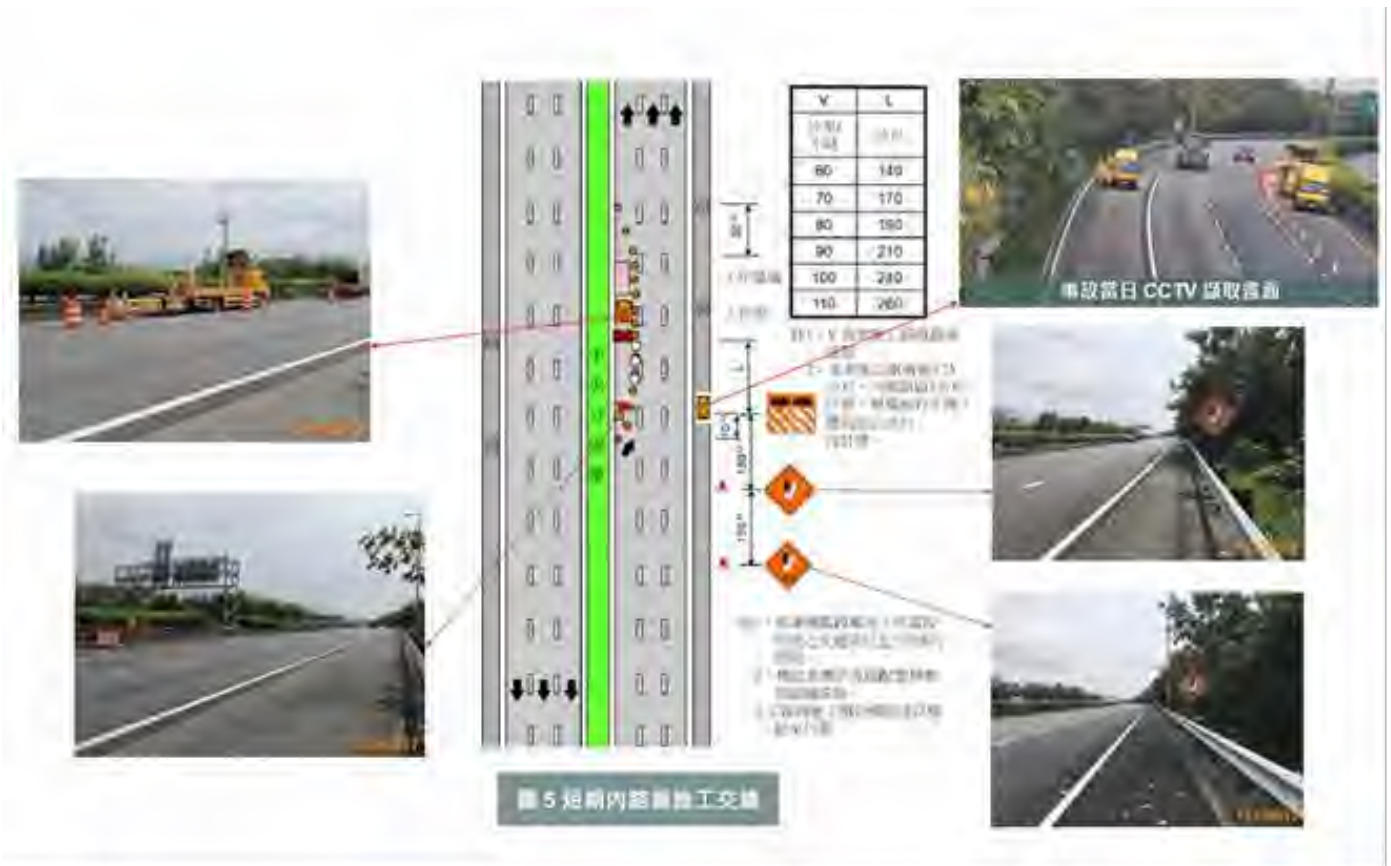
圖 5、短期內路肩施工交織

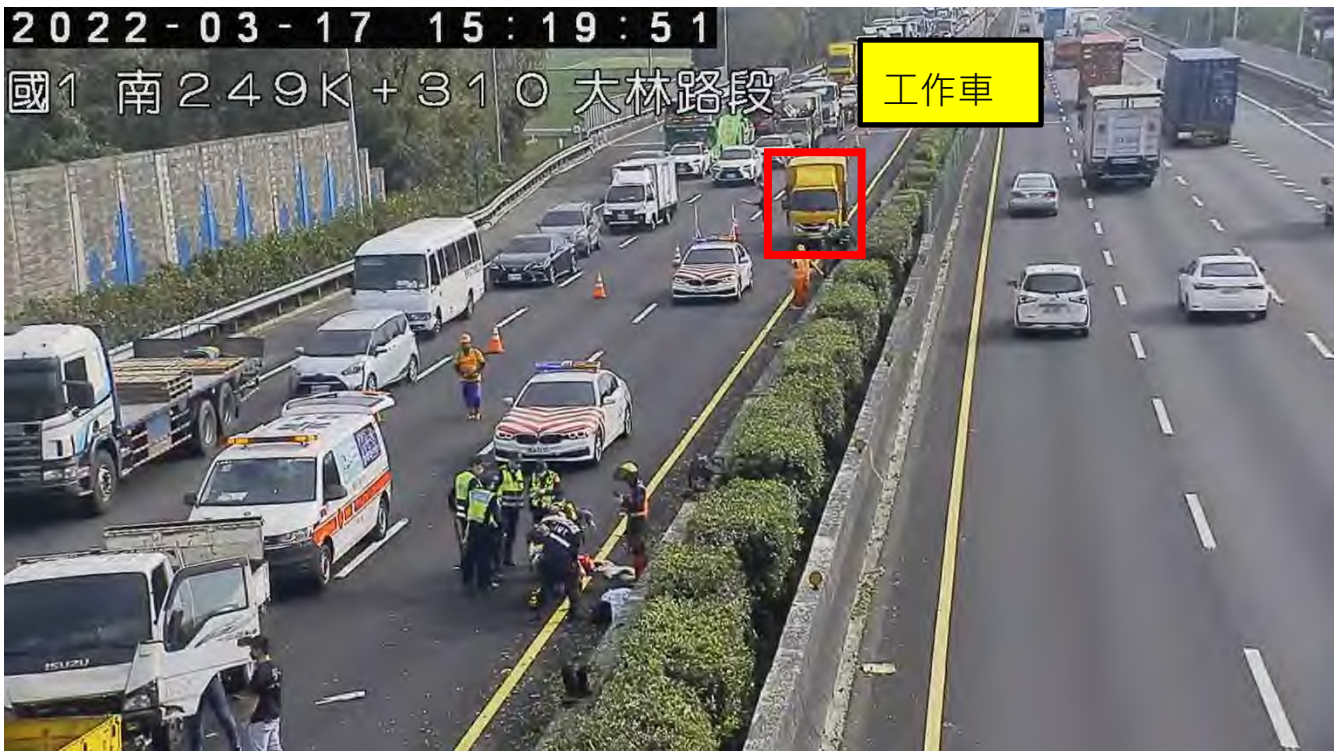
圖 2、事發現場照片

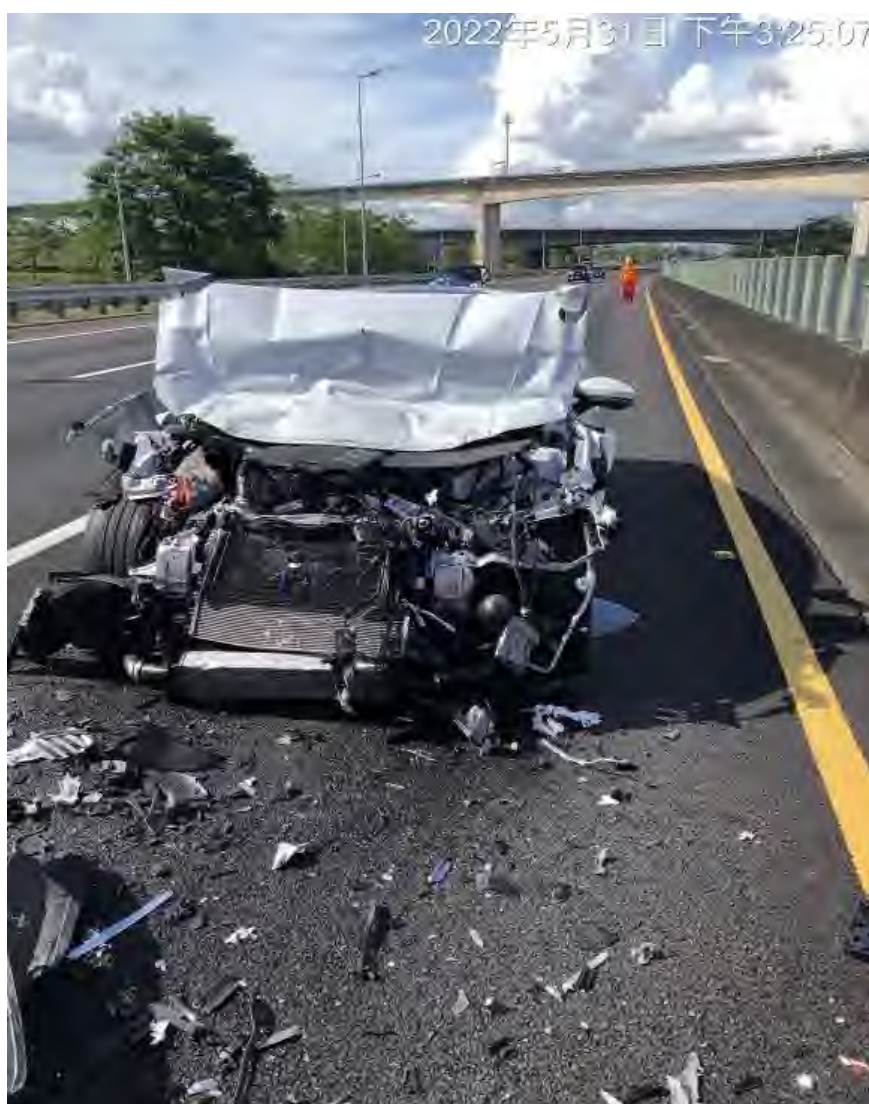
圖 1、事故現場用路人車輛情形
