# 高速公路局職業災害 案例及策進對策

109年彙編

職業災害案例及策進對策

109 年彙編

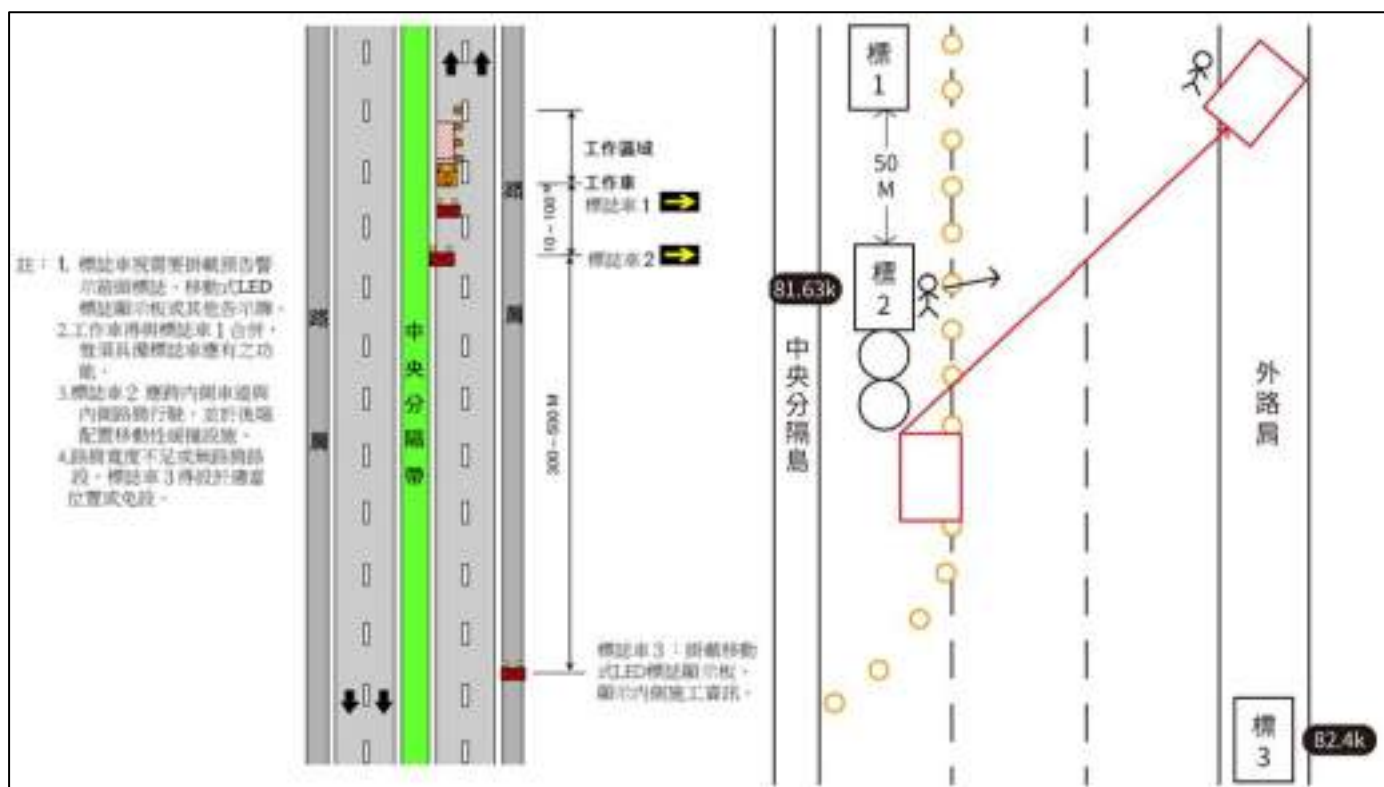
圖 1、事故現場示意圖

- (一) 發生經過：災害發生當日 1 時許，○○營造有限公司時於內車道從事伸縮縫清洗作業，進行交維布設封閉內 1 車道約 50 公尺左右，清洗作業結束後現場領班陳員於車道側緩撞車旁收拾工具時，遭後方小貨車直接撞擊緩撞車右後方後再撞向陳員，致陳員大腿骨折、顱內出血。
- (二) 處理情形：警方接獲通報趕往現場，該員約於同日 1 時 34 分送往桃園國軍醫院治療。

- (一) 本案施工廠商於事發時均已遵守道路交通相關規則，並依交通管制守則執行交維作業，且肇事原因為小客車駕駛不當行為所導致，故未有應檢討之缺失，惟仍提醒勞工儘量避免靠近車道側進行作業，若需要則需警示人員協助。
- (二) 已要求督工單位確實布設能增加人員安全性，後續會持續保持並加強訓練。

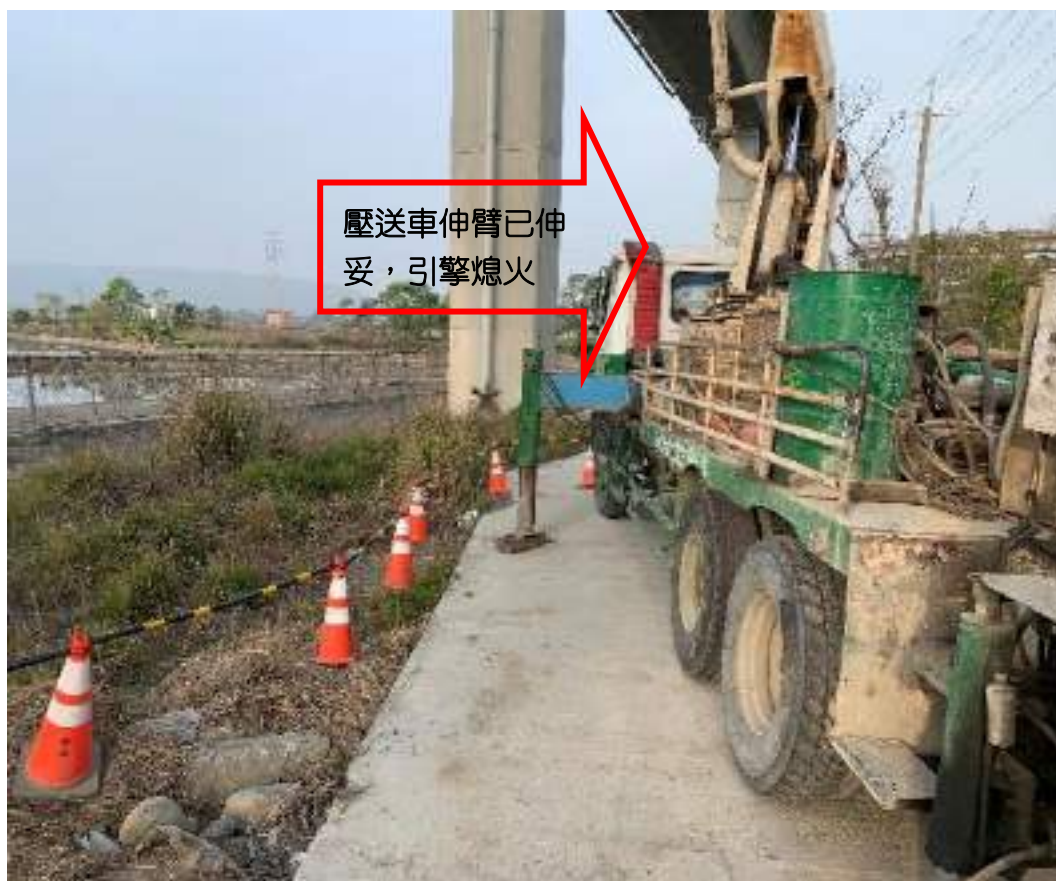
圖 2、災害現場照片 2

- (一) 直接原因：疑似墜落
- (二) 間接原因：
  1. 不安全動作：疑似進出駕駛座時未能緊握扶手或踏空踏板所導致。
  2. 不安全狀況：疑似未定期進行詳細健康檢查而有未知之個人健康問題造成之暈眩或失去意識所導致。
- (三) 基本原因：可能因個人健康狀況因素或不當動作所致。

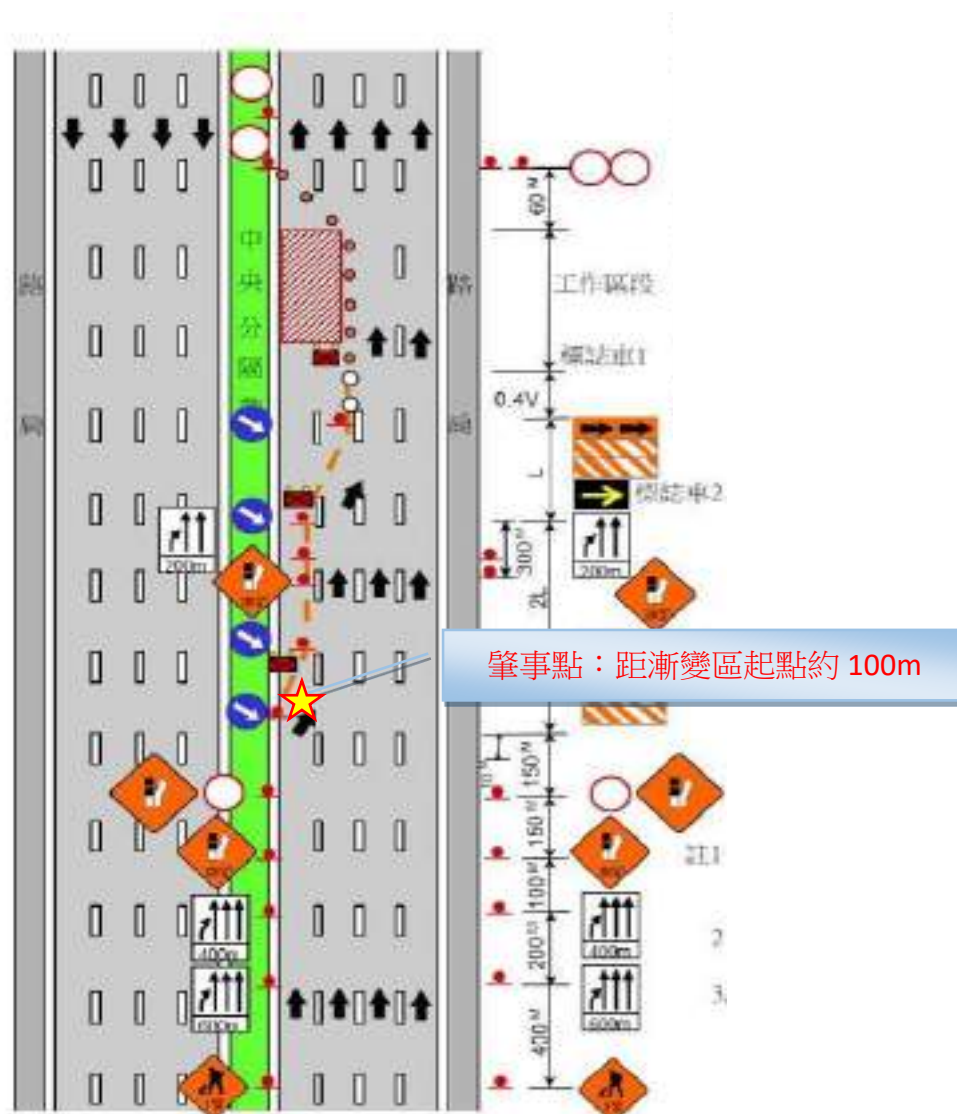
圖 1、事故現場示意圖

事故說明：國道 1 號南下 155k+140 伸縮縫更換施工，中期性封閉內側 1、2 車道交通維持布設完成後，於 10 時 28 分遭車輛(車號：A\*H-6\*\*6)衝入前漸變區起點 100 公尺處，衝撞當時正在布設夜間警示燈電線之工作人員，造成 1 名工作人員受傷。

如災害原因分析，經初步分析肇因為肇事車輛駕駛未注意車前狀態之交通事故，將針對初判原因加強宣導。

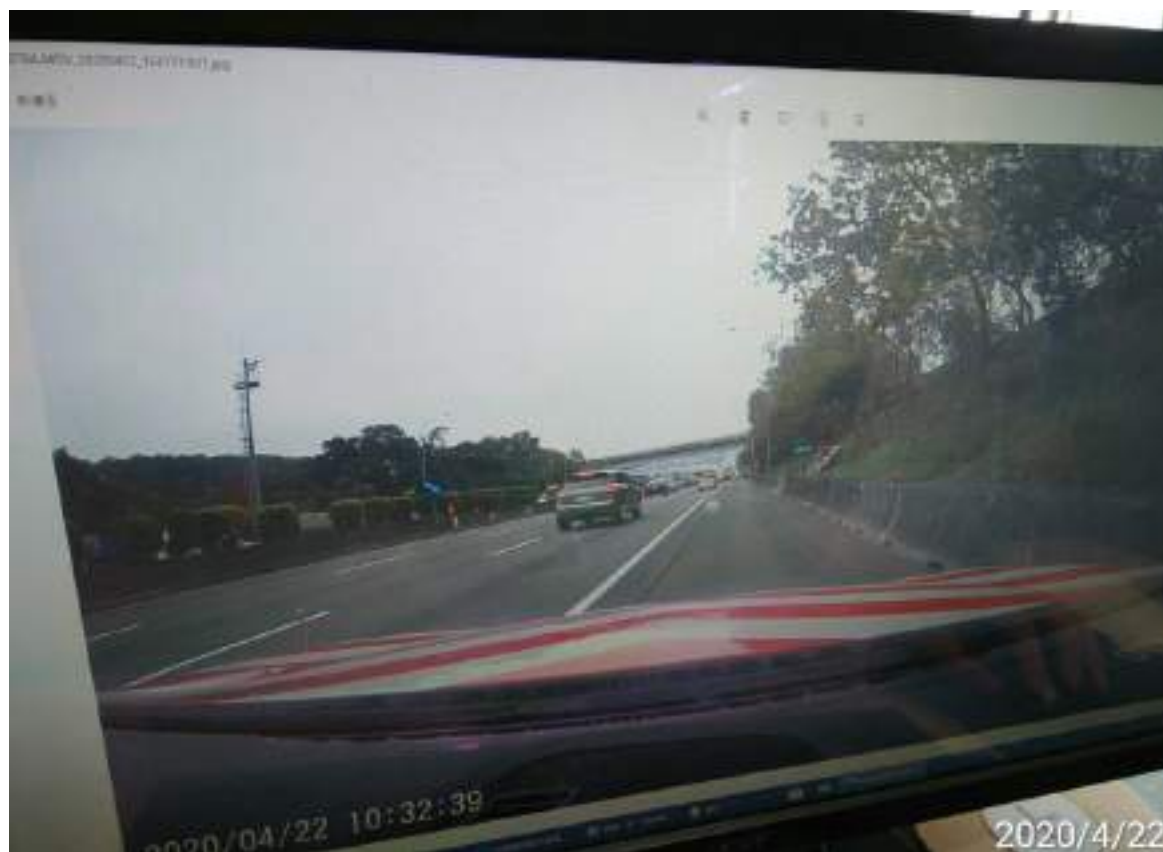
前漸變交維布設情形

1. 本次事故為肇事車輛未能注意內側車道施工擦撞工作人員所致，故檢視施工當日施工之交通管制是否符合「施工之交通管制守則」(附件 1)。
2. 依事故當時所能查閱之公警 3 隊行車紀錄器畫面顯示，本次施工之交通管制措施符合具有內側車道之施工擺設，能提醒駕駛人前方內側車道施工(附件 2)。
3. 另依據國道公路警察局「道路交通事故初步分析研判表」肇因僅為駕駛未能注意車前狀態，施工人員屬未發現肇因(附件 3)。
4. 綜上，初步分析內側二線伸縮縫作業均按施工之交通管制守則提醒用路人前方施工，肇因為肇事車輛駕駛未注意車前狀態之交通事故，中分局、承包商無涉間接原因、基本原因。

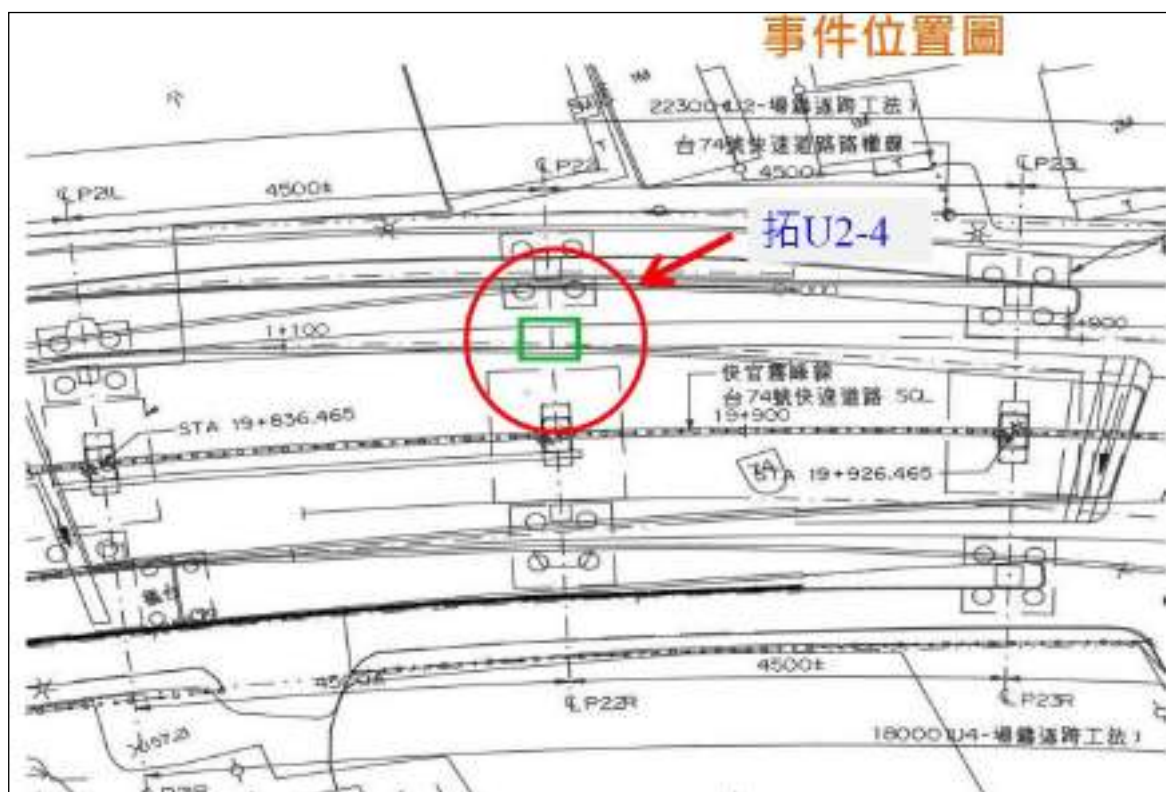
圖 1、事件位置圖

1. 不安全動作：人員進行高架作業未勾掛安全帶。
2. 不安全狀況：高架作業之施工平臺不平整且周邊無防墜設施。

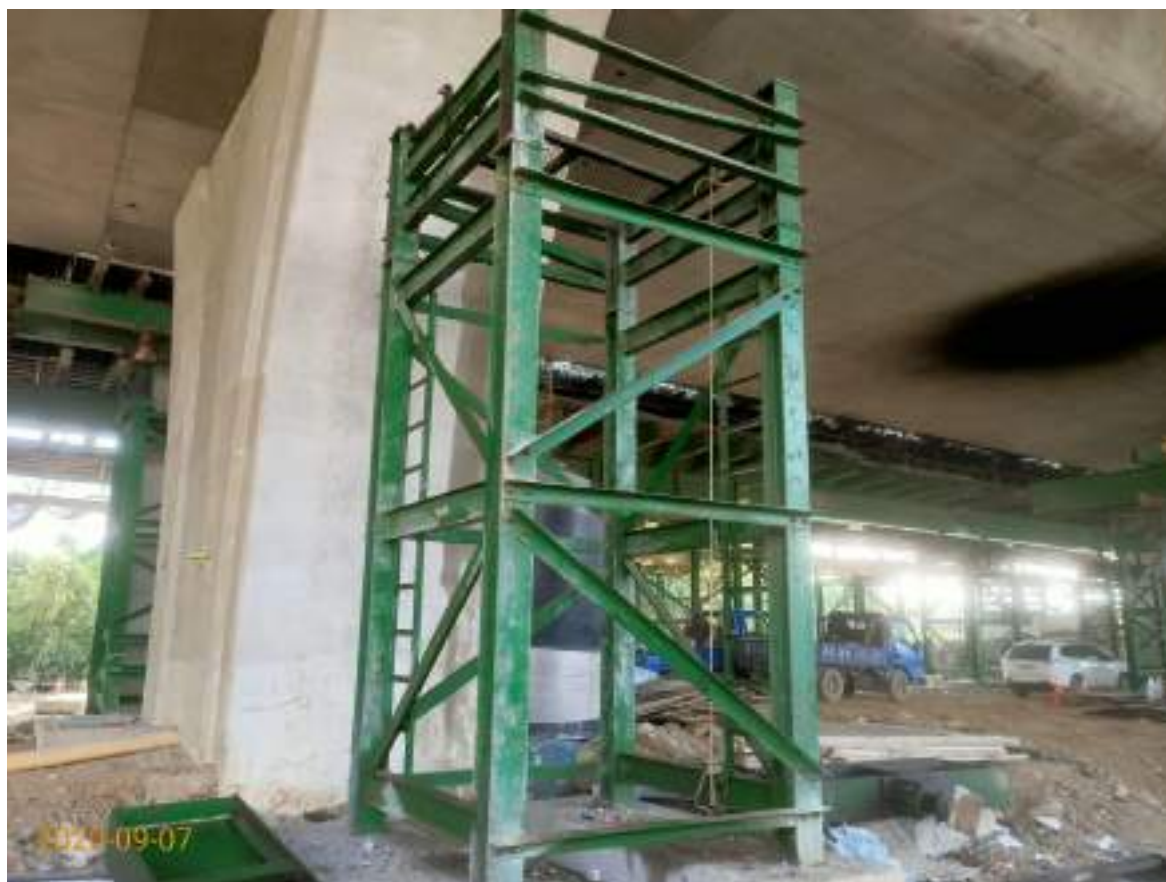
圖 2、災害現場照片

(三) 基本原因：安全衛生管理或督導不確實。

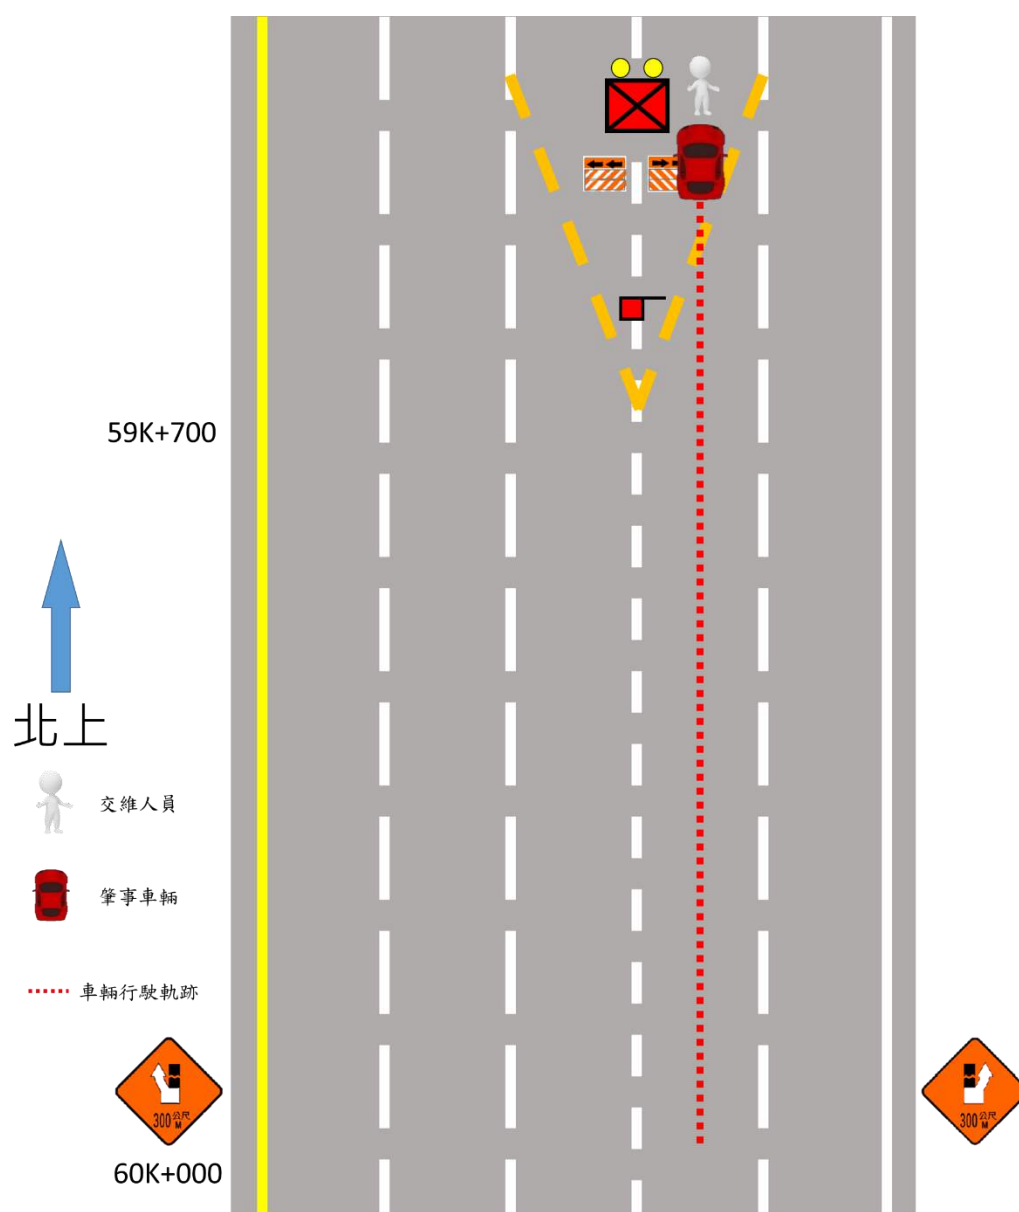
圖 1、肇事現場概況示意圖

- 一、標案名稱：108年度中壢工務段轄區路面整修工程-第2標
- 二、災害類型：交通事故
- 三、媒介物：汽車
- 四、發生日期及時間：109年11月11日21時34分
- 五、發生地點：國道1號北上59k+700第4車道
- 六、罹災類型：死亡0人；受傷1人；失蹤0人
- 七、災害現場概況 (圖1~圖4)：用路人未注意前方交維封閉，直行衝撞施工交維人員。

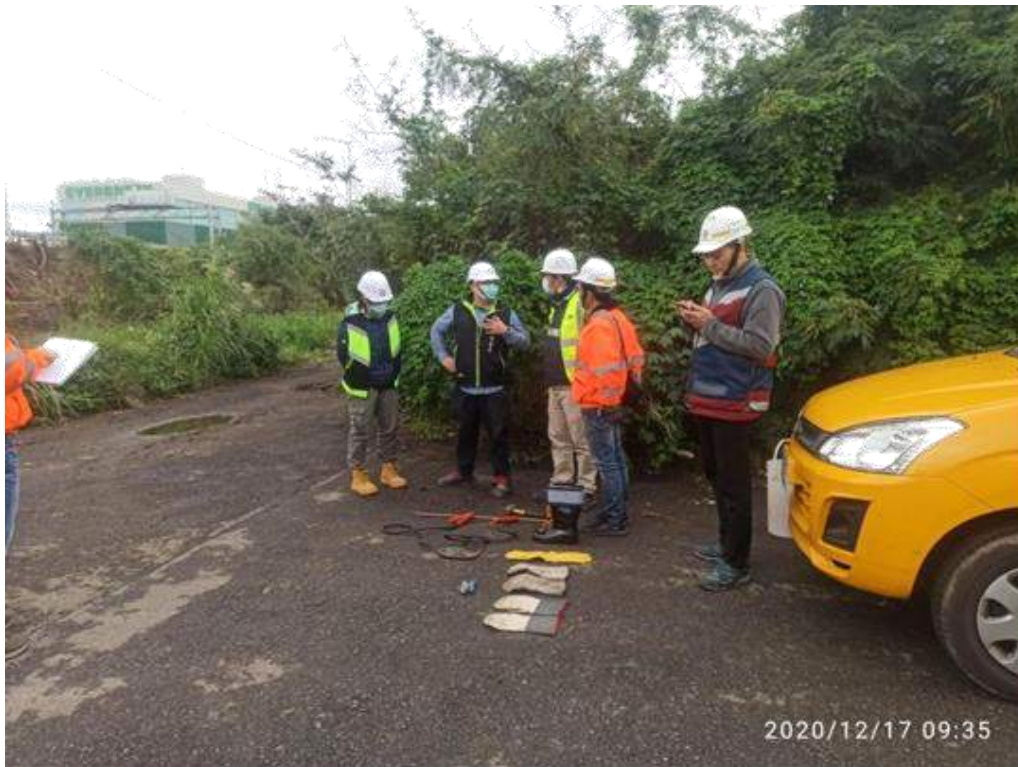
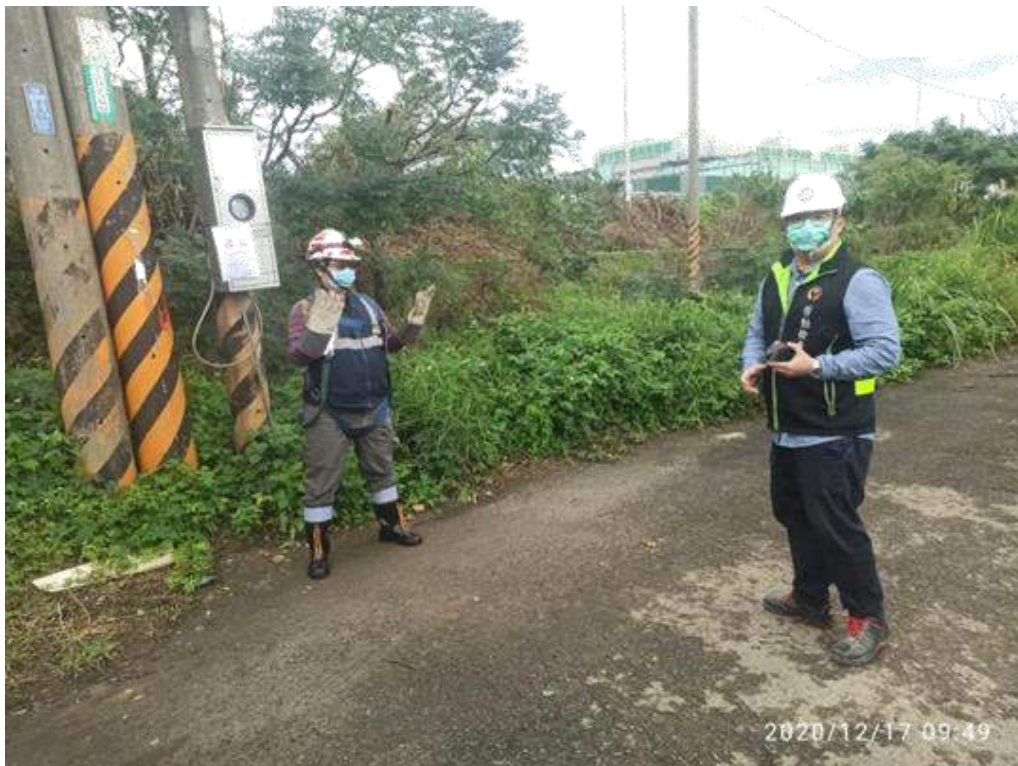
說明：109 年 12 月 17 日桃園市勞動檢查處感電復工檢查絕緣手套、絕緣鞋

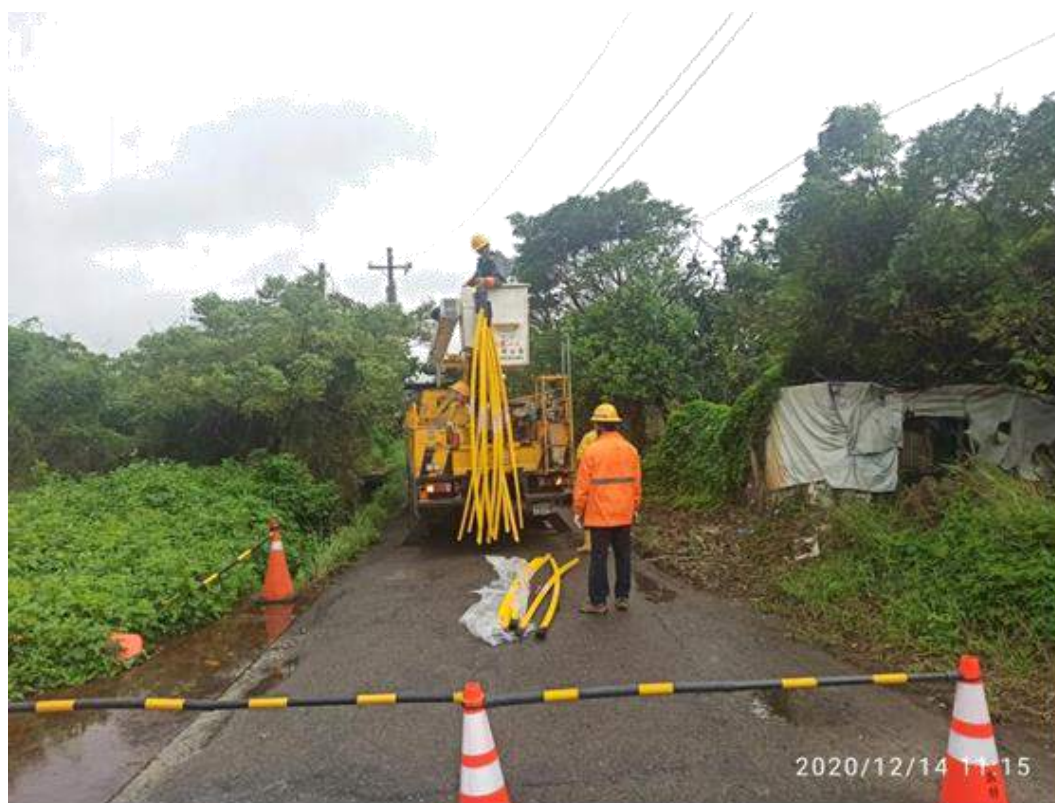
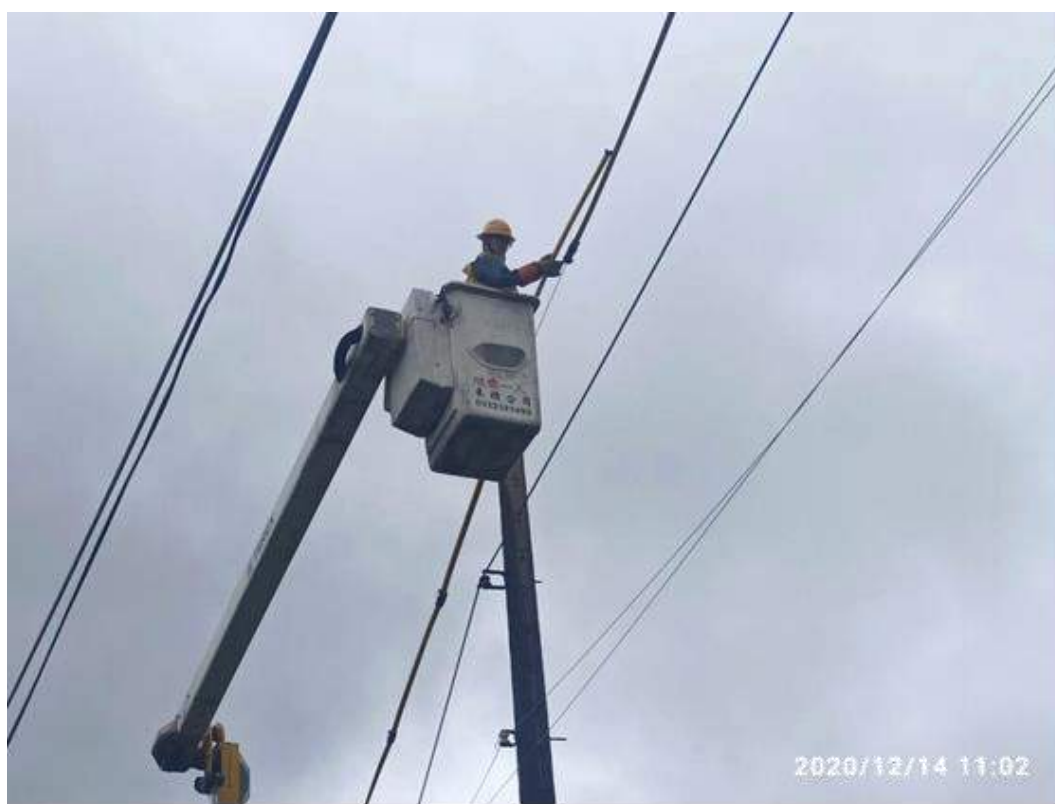
說明：109 年 12 月 14 日台電電線絕緣包覆

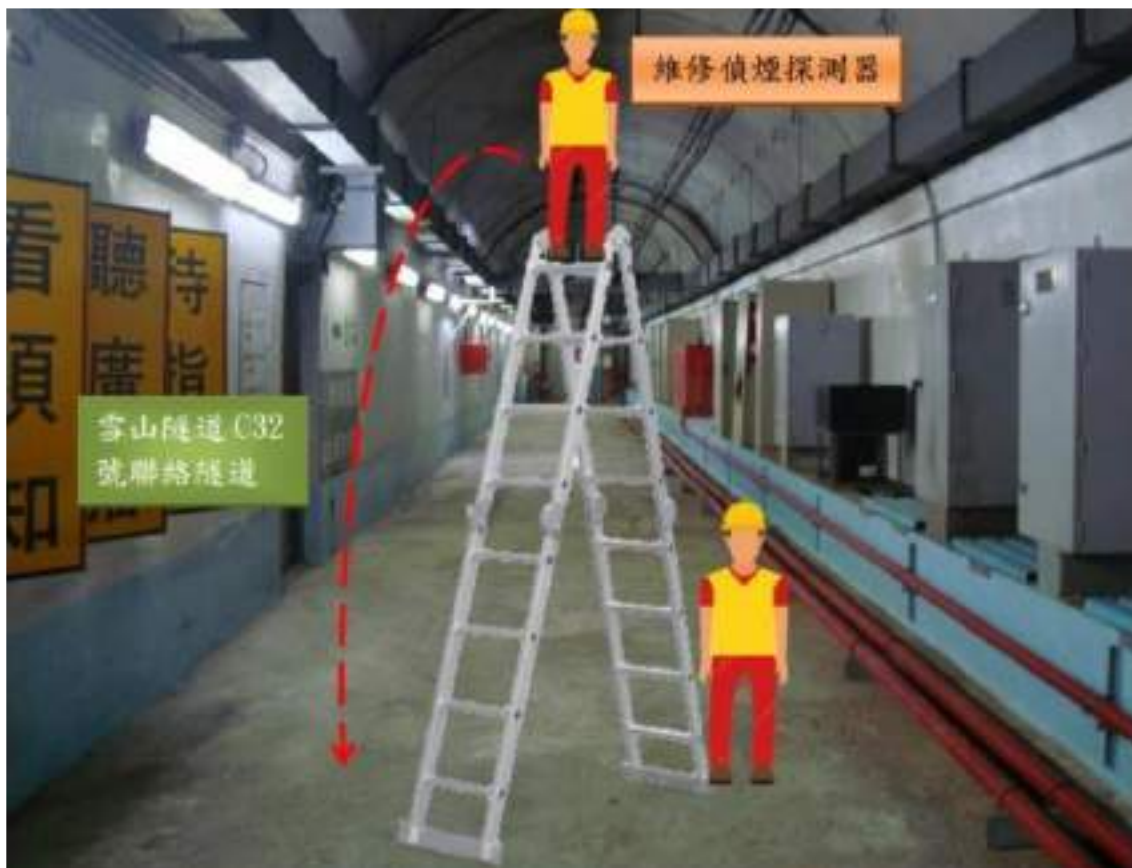
圖 1、事故現場示意圖

- 一、標案名稱：109-110 年度國道 5 號隧道機電設施維護及後續擴充工作
- 二、災害類型：墜落
- 三、媒介物：折疊工作梯
- 四、發生日期及時間：109 年 11 月 24 日 10 時 0 分
- 五、發生地點：國道 5 號雪山隧道#32 人行聯絡隧道
- 六、罹災情形：死亡 0 人；受傷 1 人；失蹤 0 人
- 七、災害現場概況（圖 1~圖 5）：

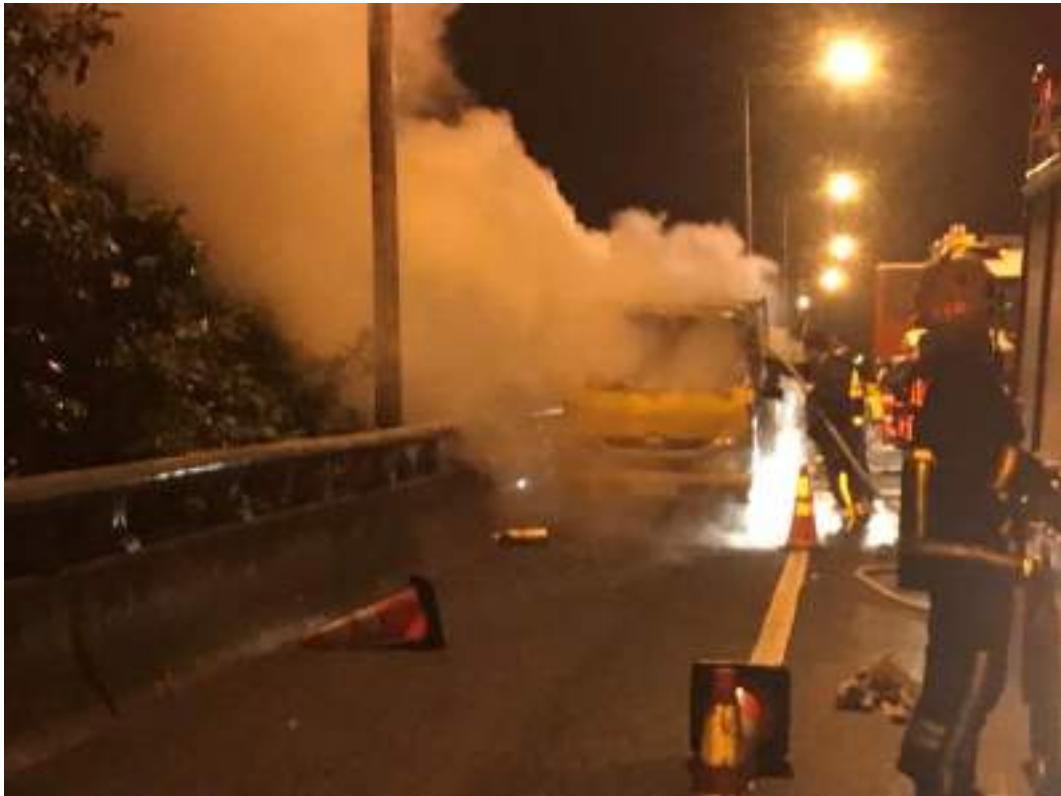
圖 1、事故現場照片（消防隊滅火中）

109 年 1 月 15 日 02:10 時於國道 5 號北上 13K+600 外側路肩處實施橋欄杆清洗作業，因高壓清洗機油料用罄加油時，油料溢出碰觸高溫引擎導致機具著火，進而造成工程車毀損，現場無人員傷亡。

- (一) 直接原因：加油時油料溢出接觸到高溫引擎，導致起火燃燒；確定原因須待消防單位鑑定。
- (二) 間接原因：
  - 1. 未使用加油漏斗，導致油料溢出流至高溫引擎。
  - 2. 機具未移至空曠安全位置使用且未注意機具狀況(高溫)。
  - 3. 使用車用滅火器(乾粉式)，無法有效撲滅油類造成之火勢。
  - 4. 車上裝載物品未整理，造成助燃效果。
- (三) 基本原因：現場作業人員未有預防性安全措施。

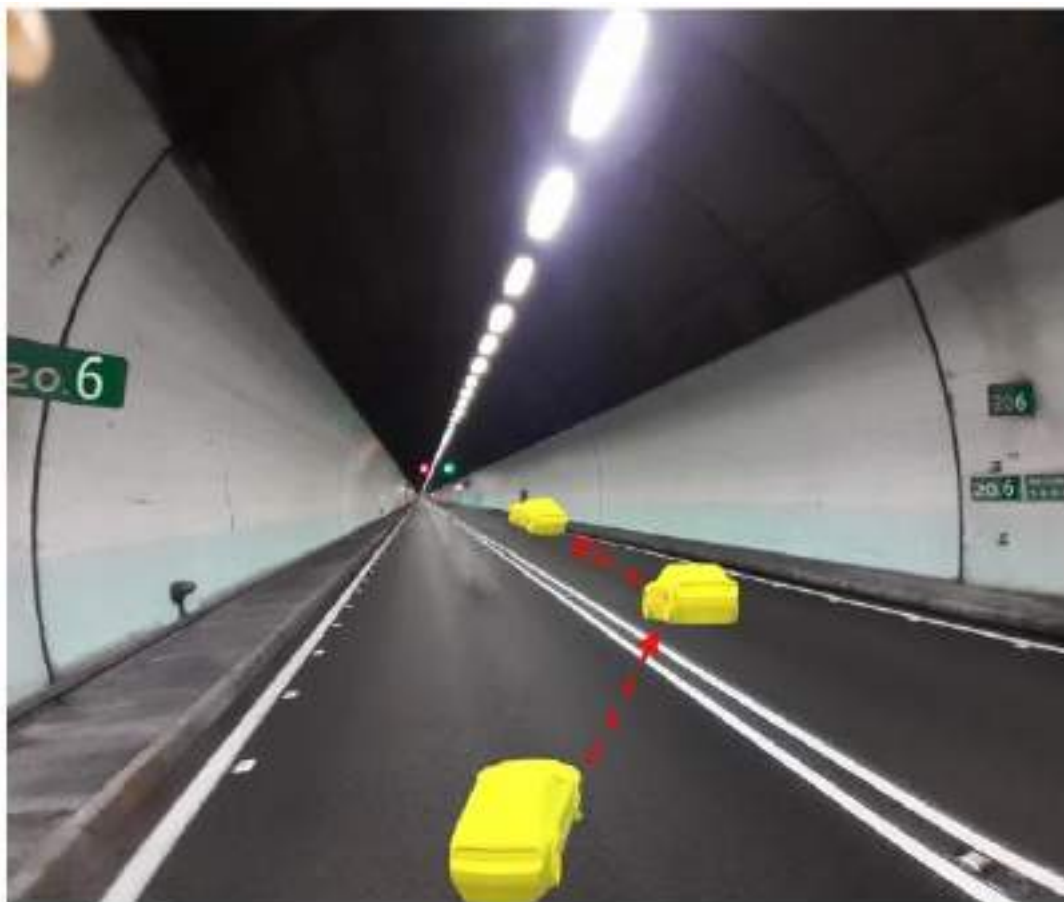
圖 1、事故現場示意圖

施工廠商祐○公司勞工廖○○駕駛巡檢車輛行經國道 5 號雪山隧道北上 20k+600 附近，因身體不適致車輛失控由內側車道偏移至外側車道，期間由副駕駛座同事李○○協助控制方向盤，使車輛降速並停靠於外側車道後，即進行後續通報及急救事宜。
