110年北區養護工程分局

職災案例

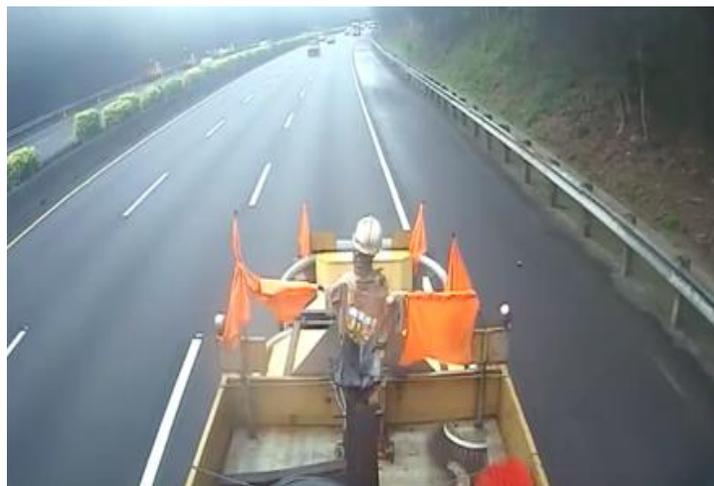
群○股份有限公司於110年1月11日早上9點47分執行「109年度關西段土城至香山外間清掃工作」外路肩清掃工作，以移動性施工方式作業，行經國道3號南下92K+500發現前方路肩有故障車，即停止清掃並查看後方無車輛後切換至外車道，變換車道後仍有約1公里安全距離，卻遭後方未減速之聯結車直接追撞緩撞車，緩撞車因後方聯結車撞擊再往前追撞掃路車，致掃路車橫躺90度，緩撞車司機(張○○)因撞擊力較大，造成肋骨斷裂、錯位，並於10時30分經救護車送往新竹馬偕醫院，經醫師診斷後排定1/13進行手術，1/19出院返回家中休養。

緩撞車切換車道後
仍有約1公里車距
仍遭後車追撞

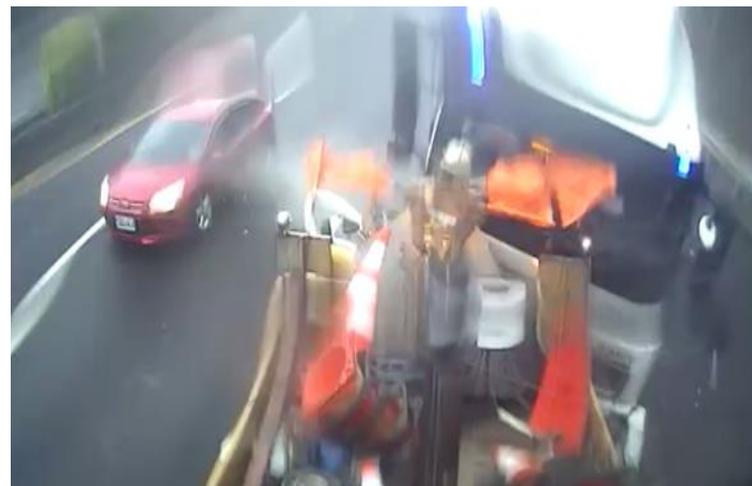
肇事車輛撞擊瞬間

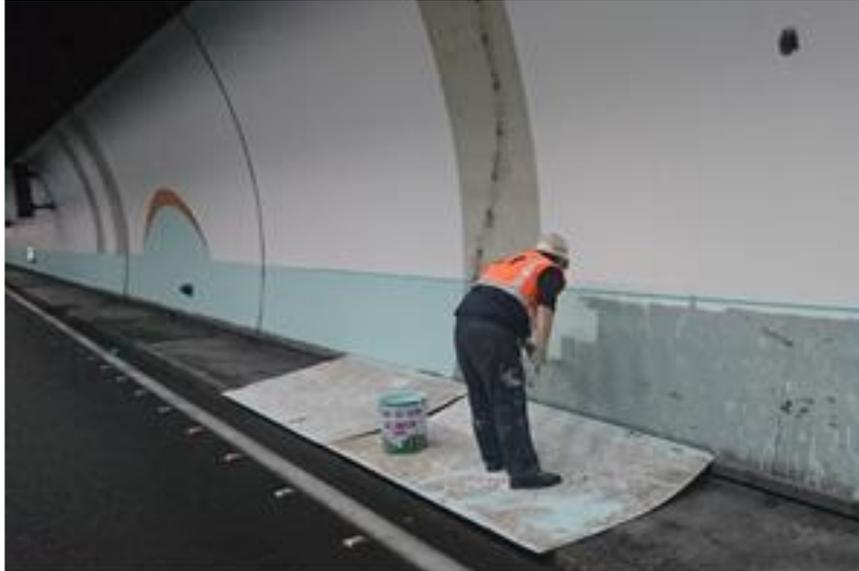
110年01月25日葡豐營造有限公司於國道5號北上21.4K內側(雪山隧道)施作「109~110年頭城段隧道維護工程」隧道油漆作業，當天進行隧道側壁地面高度1公尺之油漆作業，為了防止油漆滴於人行步道，於作業現場鋪墊三份薄板，當時施工人員吳○○在鋪三分薄板，另1人在黏膠帶，110年1月25日23時44分勞工吳○○拉三分薄板時不慎跌坐，當時腳痛無法動彈，另一施工人員發現立即通報，26日0時0分由救護車抵達送往羅東博愛醫院治療。

當天施作隧道油漆
作業

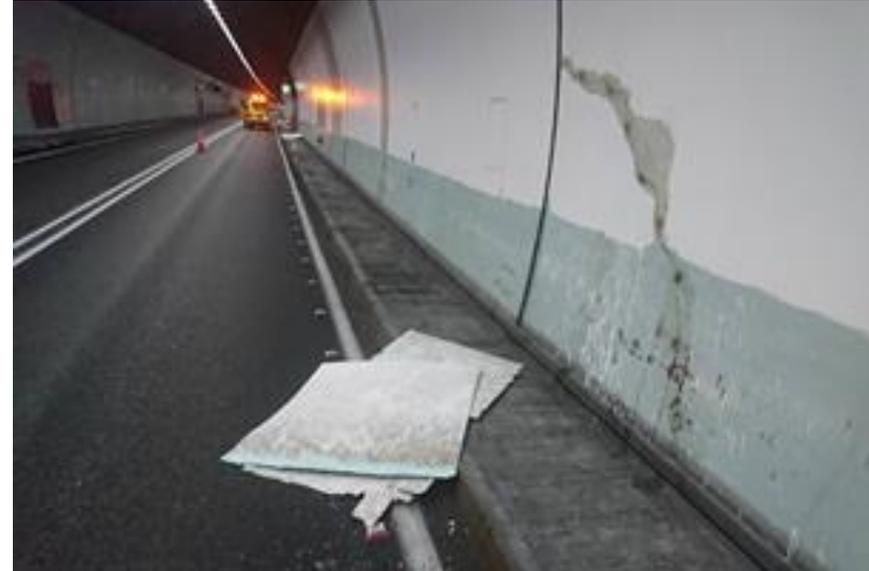
事故發生現場位置

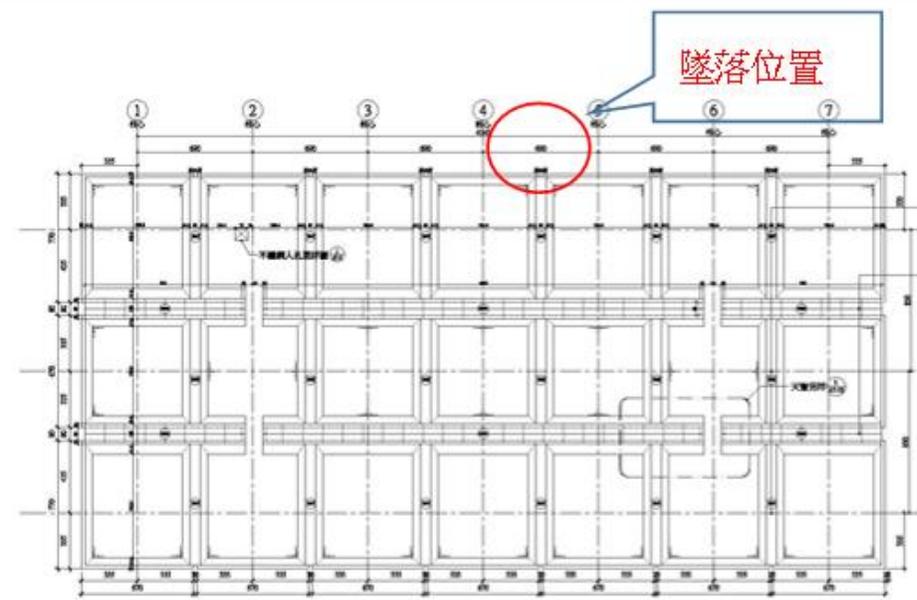
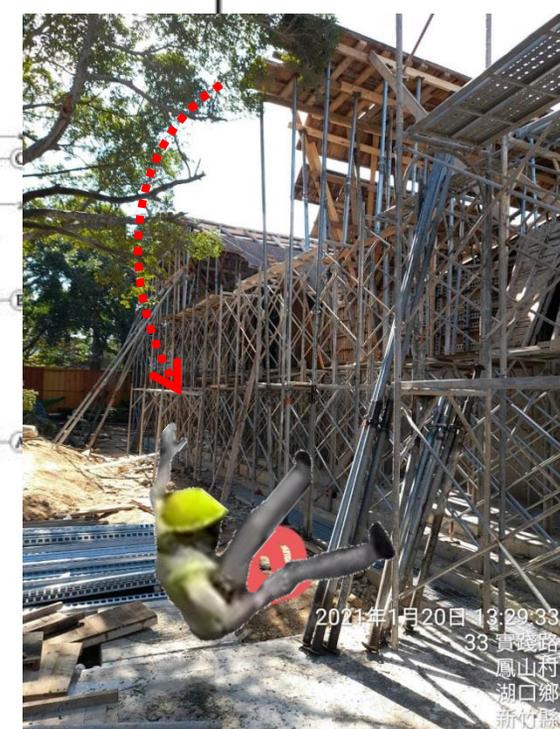
墜落意外現場示意圖：

泰億營造有限公司施作「國道1號南下側湖口服務區綠建築公廁硬體設施新建工程」，當時進行屋頂量測作業，110年1月20日上午9時39分左右，人員於外側開口處踩空不慎墜落，承商立即搶救並於8小時內通報北區職安中心。

* 於工區C4~C5間高度約5.85米墜落

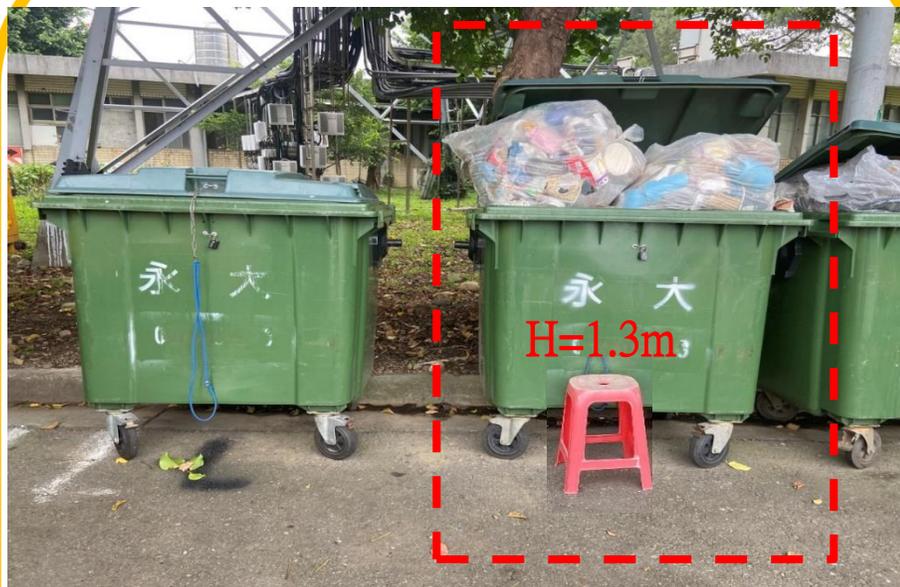
大方園藝行工作人員110年4月13日下午4點35分，於中壢段內垃圾整理期間，將垃圾移至段內廣場之垃圾暫置處，因垃圾蓬鬆高於垃圾子母車，該員為存放多量垃圾，逕自爬進垃圾子母車內壓踏，於下來期間踩踏塑膠椅時，因重心不穩自1米3垃圾子母車跌落地面受傷。救護車人員經初步包紮固定後，載往中壢天晟醫院，經醫生診斷為左手粉碎性骨折，需住院開刀治療。傷患於隔日4月14日上午開刀結束，經醫生診斷同意於4月17日上午出院居家療養。

墜落發生現場

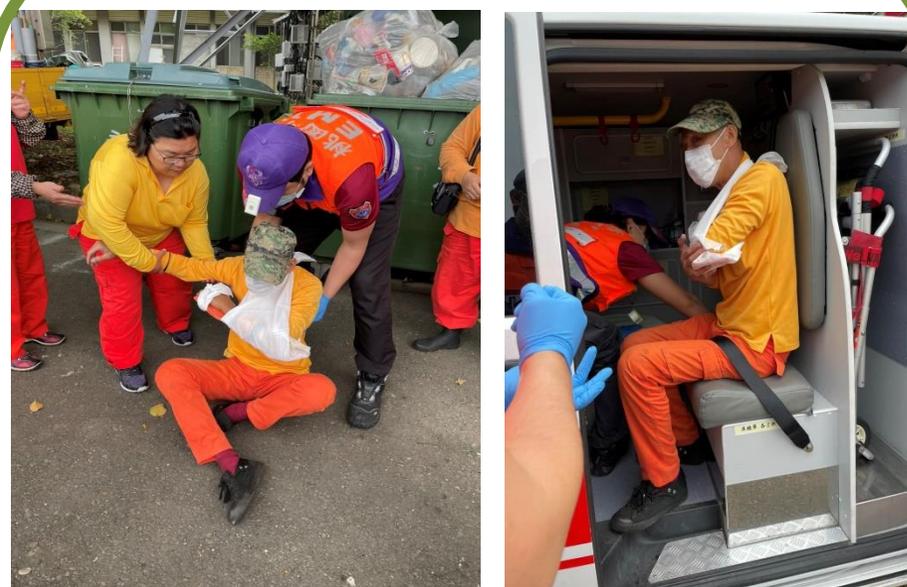
人員意識清醒，可自行站立走路，
並由救護車送往醫院

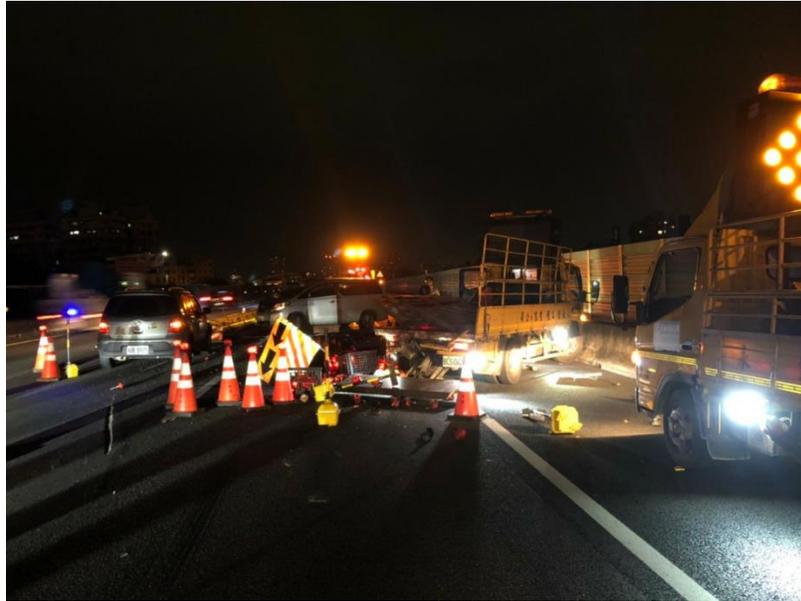
「108年度中壢工務段轄區路面整修工程-第2標」承包商永鏗營造股份有限公司，於110年04月18日夜間封閉2-3車道直行路面施工作業，當日以中期性施工進行交維，由國道1號北上89K+200布設交維至91K+600，約23時11分時肇事酒駕車輛於89K+600撞擊工作車左後車斗，導致車上三名交維設施布設之交維人員(曾○玲、李○心及江○豪)身體及頭部挫傷，由救護車送往竹北東元醫院治療，三名員工經醫生評估後不需住院。該闖入工區之小客車駕駛經公警辦理酒測，有酒精反應(0.36mg/dl)，初步判斷為駕駛人酒駕及未注意前方道路施工狀況，承商已於8小時內通報勞動部職業安全衛生署北區職業安全衛生中心。

事故現場被撞照片

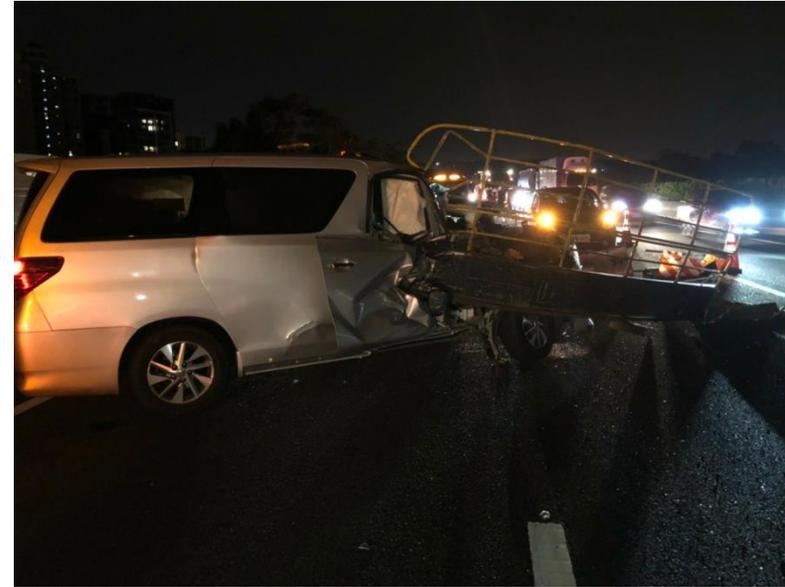
酒駕肇事車輛

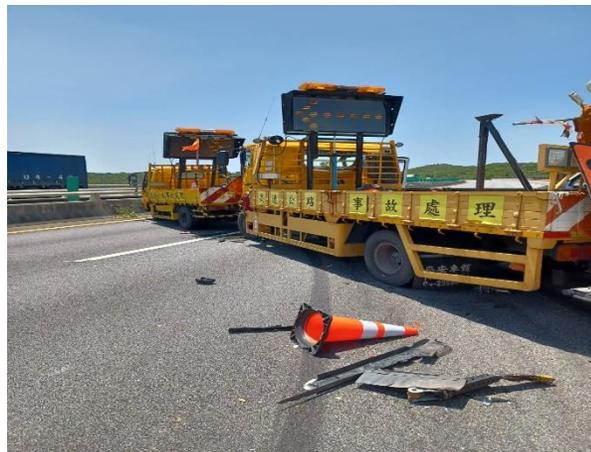
群美興業股份有限公司110年8月16日中午12:07於國3南下105.8K撿拾散落物，於12:24到達現場時緩撞車遭後方大貨車撞擊推撞前方工作車輛，造成1人受傷。

施工車輛被撞後
造成全線阻斷

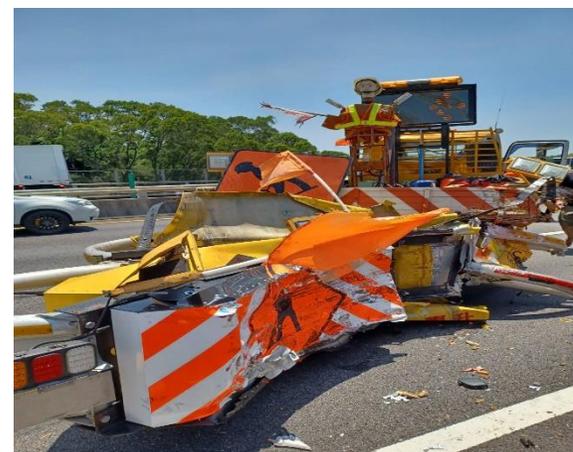
緩撞設施嚴重變形

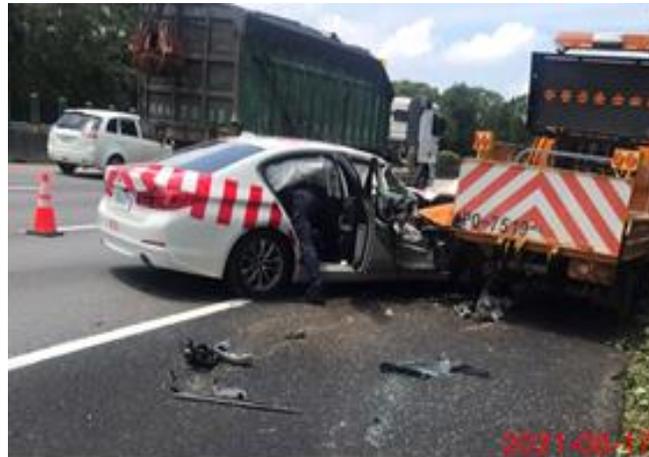
廣力企業行110年8月17日11:34於國3南86k+500封閉外路肩從事喬木砍除作業，遭後方竹林分隊值勤警車行駛於外路肩不慎衝撞標誌車，當時員工李○龍正於車內準備物品，被衝擊後腰部疼痛不適，經肇事警察通報救護車抵達送竹北東元醫院檢查，經急診醫師進行X光及相關檢查後，評估無礙不須住院，並於當日14：20分離開醫院。

事故現場被撞照片

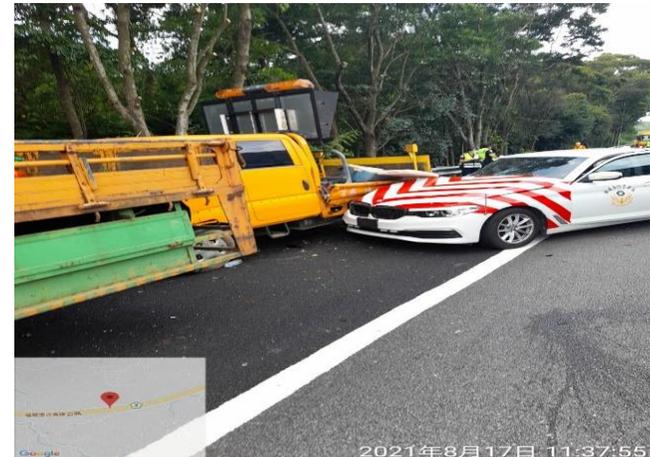
公警撞入工區

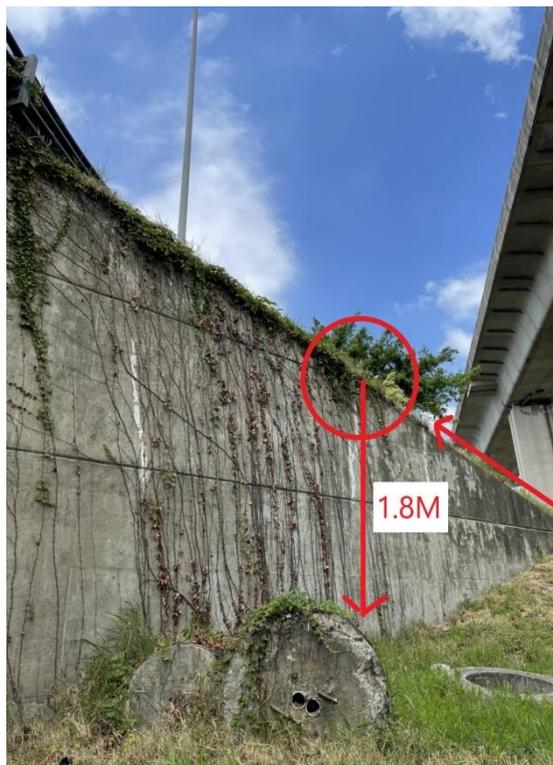
110年10月12日10時35分,澤豐營造有限公司於國道1號楊梅交流道69K+134清理護坡工作,施工人員在高空作業車上作業,由於某些位置角度不易作業,逕自行爬上護坡作業,因天雨路滑站立坡面不穩至滑倒,右手骨折受傷送醫治療中,醫院診斷右手骨折,並於10月13日開刀手術醫療。
本案由於需住院治療,承商已於8小時內通報北區職安中心。

事故發生位置

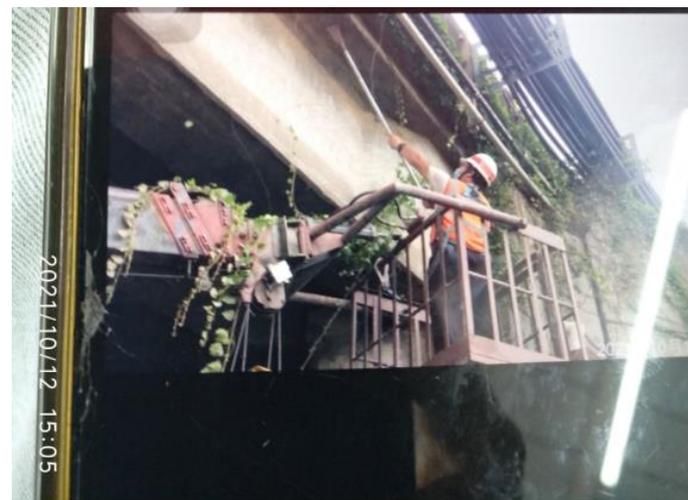
當日以高空作業車
進行護坡作業

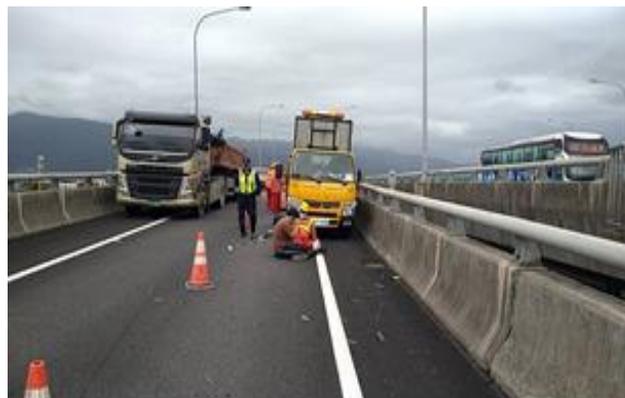
「109年度北分局轄區路容清潔及植栽維護工作-E項頭城段」廠商進財寶企業有限公司110年10月18日下午1時35分於國道5號36K+119宜蘭交流道南下出口匝道左側進行移動性施工撿拾垃圾，撿拾人員林○華因施工車輛遭後方驕車追撞，再撞倒撿拾人員，當時腳痛無法動彈，另一施工人員發現立即通報，13時39分由救護車抵達送往陽明醫院治療。施工人員左腳髕骨骨折，意識清楚，送至陽明醫院診治，打上石膏後，施工人員已返家休息。

事故發生位置

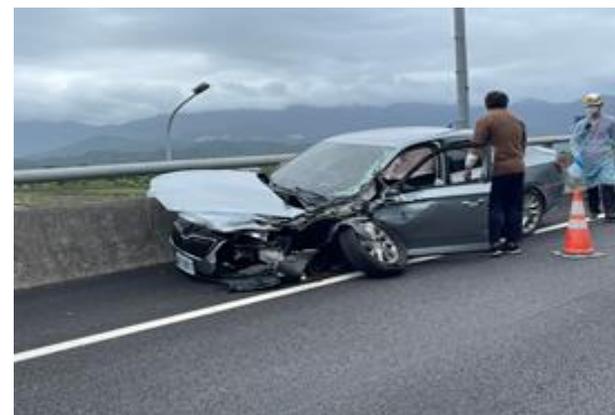
肇事車輛
