## 新 聞 稿

發布日期：115 年 8 月 21 日

### 小貨車事故風險高 請多加留意行車安全

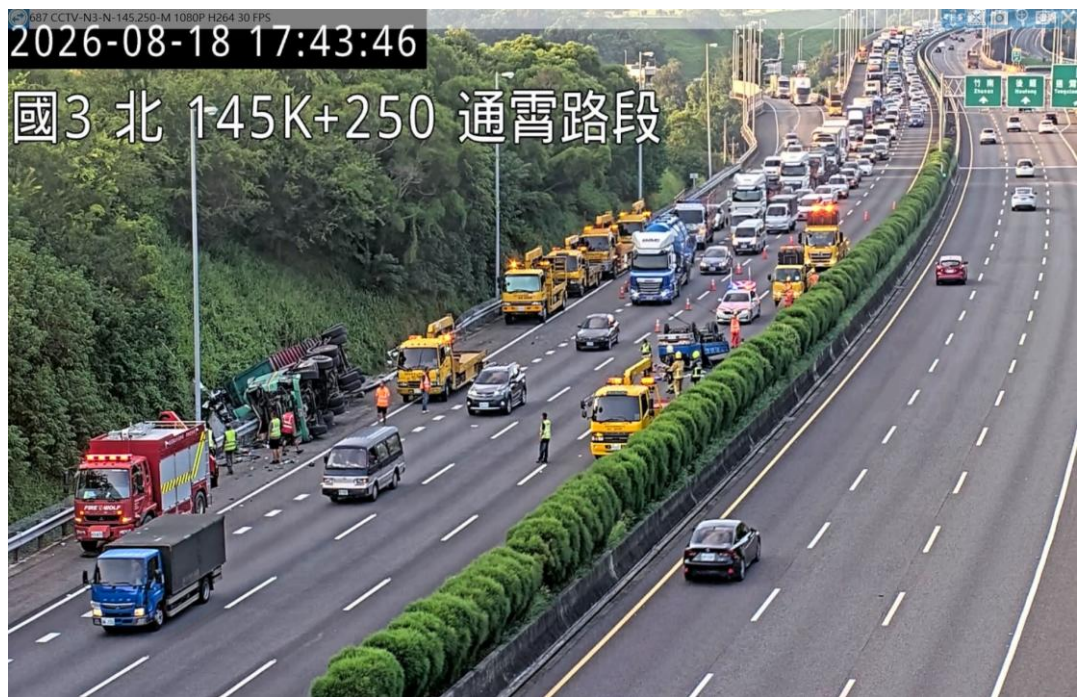
高公局中分局舉例，115 年 8 月 18 日國 3 南向 145.1 公里(苗栗通霄路段) 外側車道發生一起駕駛營業半聯結車追撞小貨車事故，目前初步調查為聯結車駕駛分心，未注意車前狀況，臨近小貨車時閃避後，仍撞擊小貨車車斗右後方，事發當下小貨車駕駛曾嘗試維持方向，但因為撞擊突然且力道大，車輛最終失控後全翻於內側、中線車道，肇事聯結車則側翻於路肩及邊坡。本次事故因為小貨車嚴重翻覆，車體變形，造成駕駛人受傷，另外為了排除翻覆車輛及清掃周邊散落物，事故排除期間，該路段一度僅剩下 1 車道通行，造成主線車輛回堵。(如附圖 1、2)

附圖 1 國 3 南向 145.1k 苗栗通霄路段 115 年 8 月 18 日  
半聯結車追撞小貨車事故處理狀況

高公局中分局呼籲，小貨車常因為載貨需要，車身結構以營業載貨為優先考量，對於駕駛人的保護力相當有限，加上時常需要與大型車輛行駛於高速公路主線外側，因此，行駛在高速公路上時，必須更加注意防禦駕駛的觀念，儘量避開大型車輛視線死角，隨時注意前後車距，必要時開啟危險警告燈，提醒後方車輛，並避免行駛於大車中間或緊貼大車後方，才能提高行車安全，減少事故及受傷的風險。

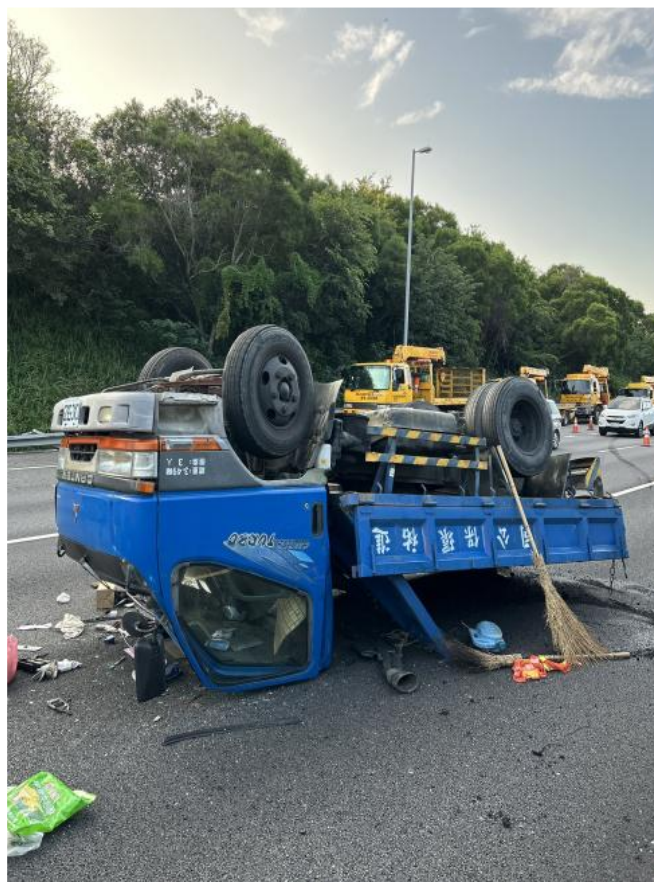
附圖 2 國 3 南向 145.1k 苗栗通霄路段 115 年 8 月 18 日  
半聯結車追撞小貨車事故小貨車翻覆情形
