水土保持及施工品質管理

台灣世曦工程顧問股份有限公司

報告人:監造主任 徐世宗

中華民國107年10月30日

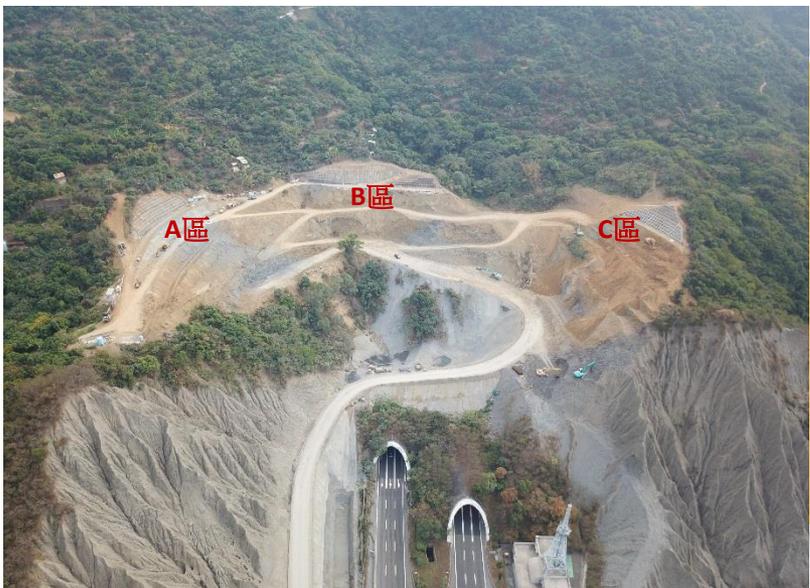
原規劃採逐階降挖施工(共九階)受施工動線及作業空間和部分堅硬岩盤致影響邊坡岩栓後續等作業。

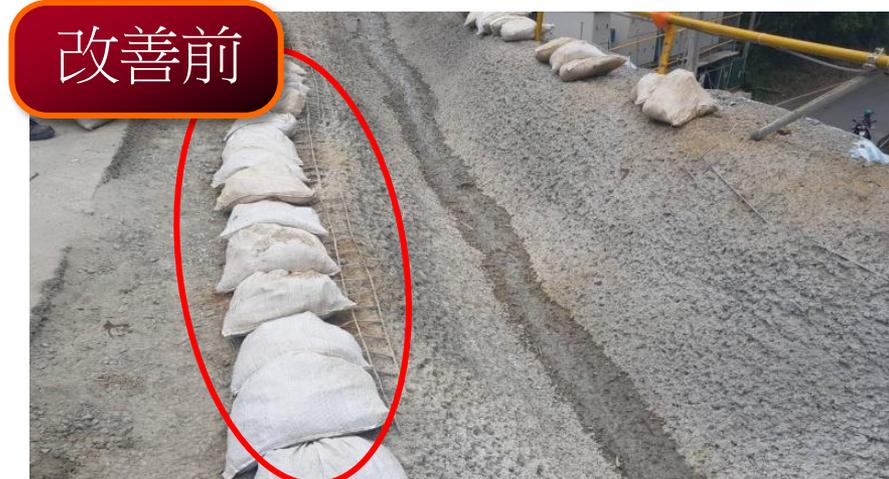
改善前

項目	改正事項	辦理情形	完成日期	實際進度
二、2	施工便道邊部份未設置臨時溝，為避免雨季時於路面漫流，可增加土溝(挖方堆至溝外側為土堤)及過水路面截水。有設置土砂袋者應注意逕流是否能進入收集，避免過高反而阻隔。	1.施工便道邊部份未設置臨時溝部份，將視情況增加土溝及過水路面截水。 2.臨時溝旁設置之土砂袋，已派員移除使逕流能進入收集。	107.07.30	100%

有設置土砂袋者應注意逕流是否能進入收集，避免過高反而阻隔。

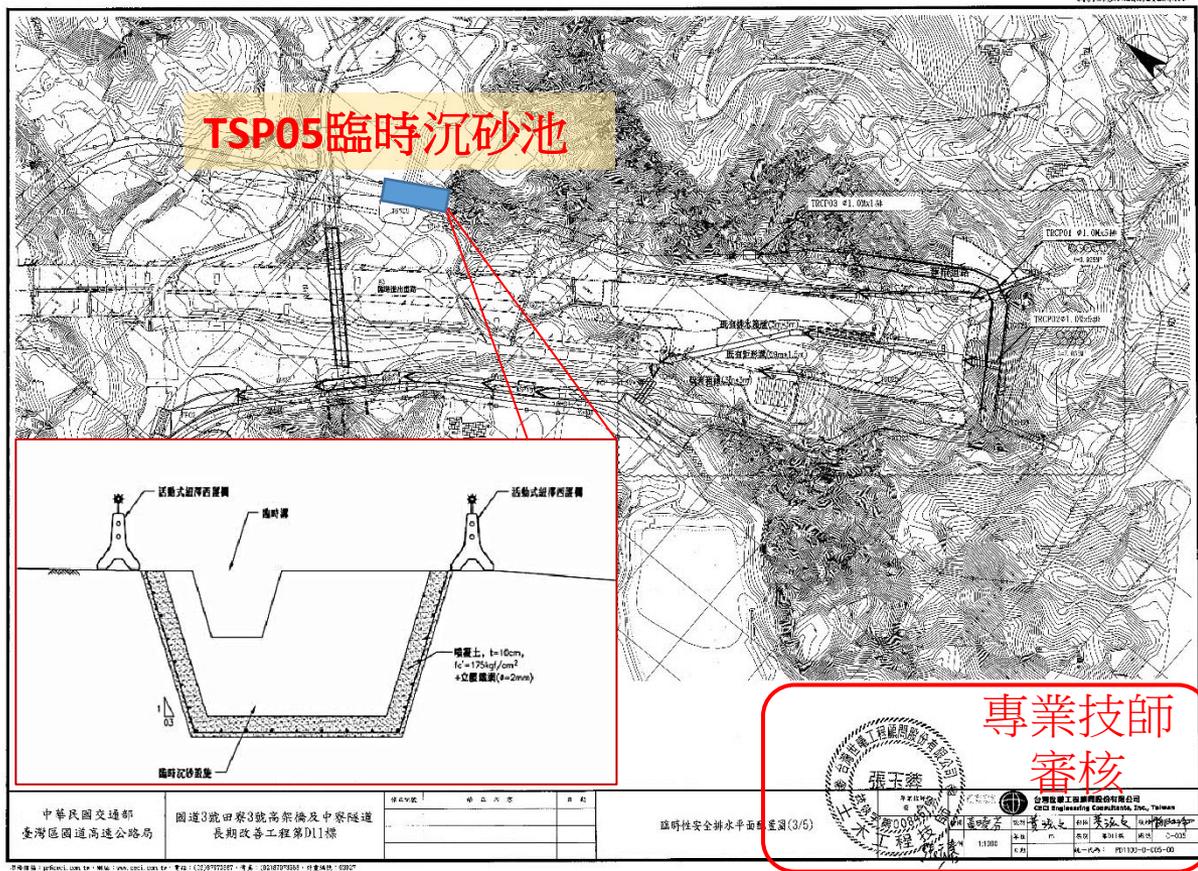
主旨：有關「國道3號田寮3號高架橋及中寮隧道長期改善工程(第D11標)」因應現地實際需求調整臨時沉砂池TSP05尺寸1案，同意備查，請查照。

說明：
一、依據台灣世曦工程顧問股份有限公司106年07月06日高辦字第1060001061號函暨水土保持計畫審核監督辦法第19條第2項第4款規定辦理。
二、旨揭調整臨時沉砂池TSP05尺寸案經貴處水土保持監造技師確認不影響原結構物正常功能且安全無虞，符合現地實際需求，請貴處督促承包商儘速配合辦理。
