交通部臺灣區國道高速公路局

「國道橋梁伸縮縫種類介紹」

編制單位：苗栗工務段

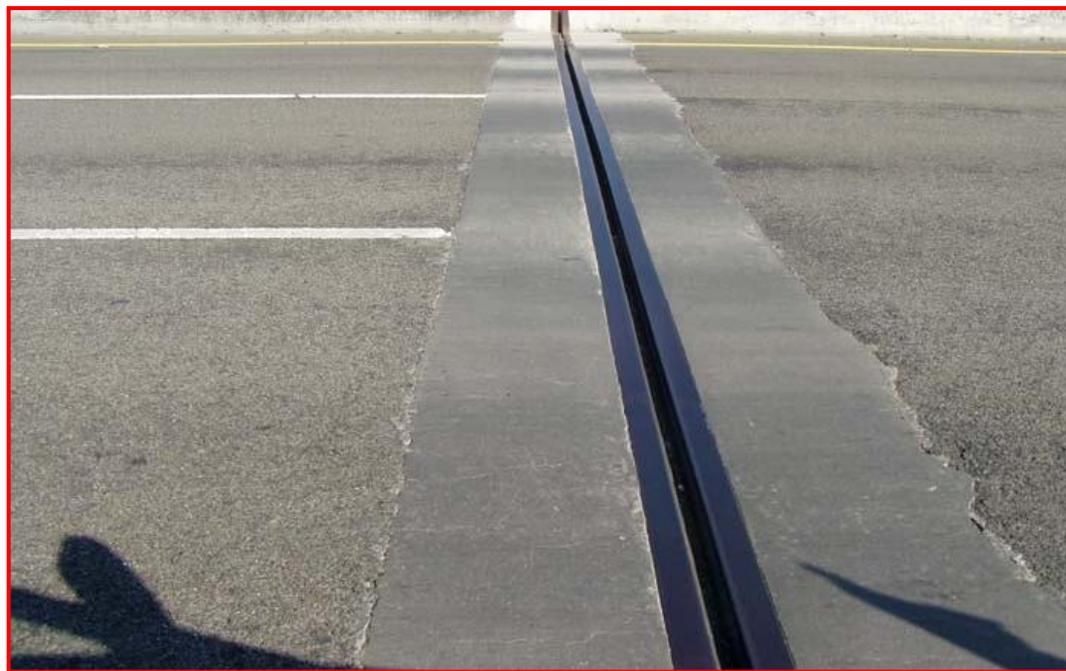
角鋼伸縮縫係於相鄰橋面板端部之上側各以角鋼加強，角鋼背面焊以錨碇鋼材，埋置於無收縮混凝土中，此種伸縮縫主要在於防止角隅之混凝土受車輛衝擊作用而崩裂。

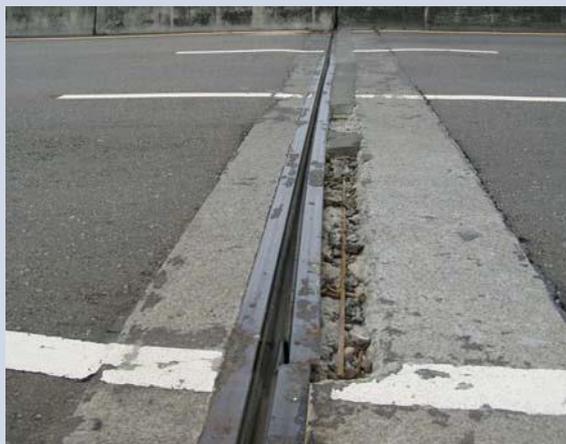
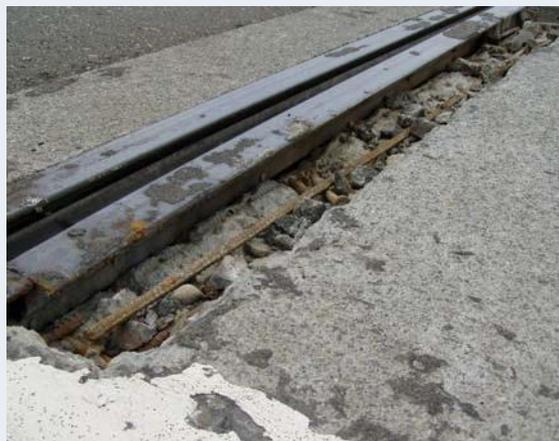
錨碇混凝土破裂，角鋼伸縮縫角鋼斷裂，錨碇鋼筋斷裂脫落。

補強筋不足或錨碇不當，混凝土強度不足破裂，錨碇構件焊接不良或焊接不當，造成錨碇鋼筋及角鋼承受集中應力而斷裂。

1. 鋼構材損壞部分切除鋼料後補環氧樹脂砂漿或超速硬水泥混凝土3小時強度均需達 $245\text{kgf}/\text{cm}^2$ ，28天強度需達 $350\text{kgf}/\text{cm}^2$ 。

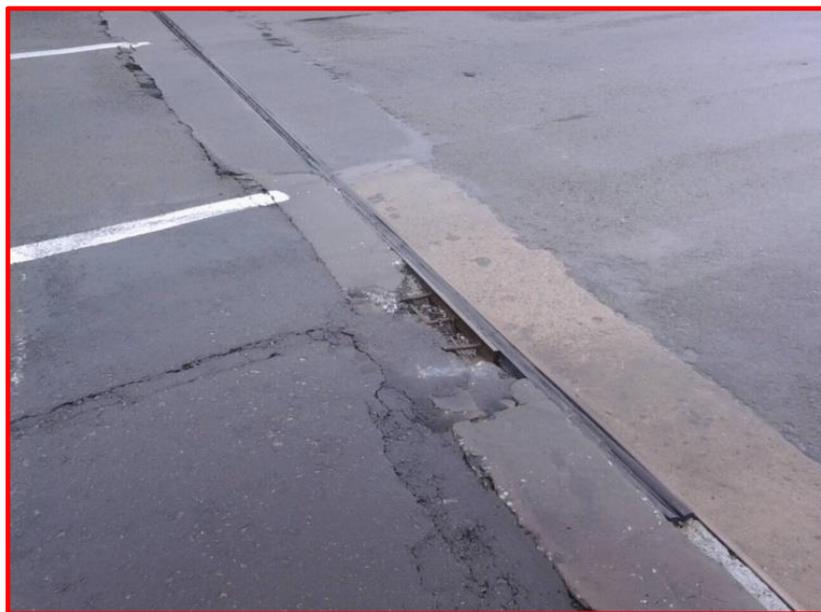
施工前

國道1號南下145k+245溝渠橋A1橋台**伸縮縫混凝土塊破裂**，影響用路人行車安全。

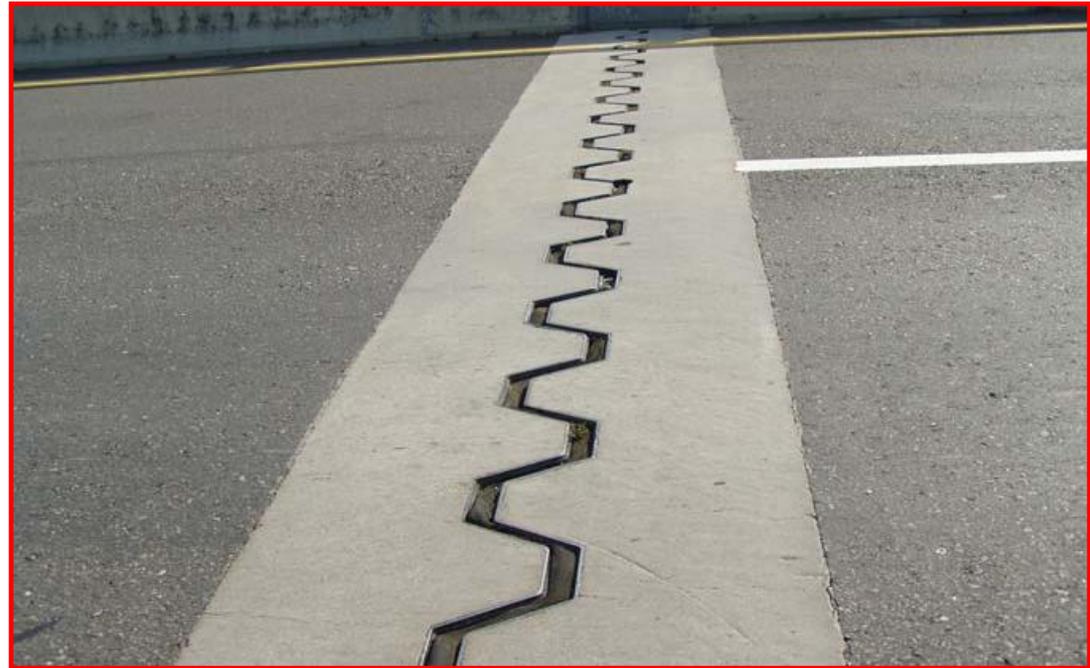
GAI-TOP 伸縮縫係以波浪狀鋼板豎立於相鄰橋面板端部兩側，鋼板背面焊有錨碇鋼材，埋置於無收縮混凝土中，並利用波浪狀鋼板間所形成齒型空隙做為伸縮縫，空隙內再以填縫劑處理，增進行車舒適，適用於伸縮量 5~15 公分之伸縮縫。

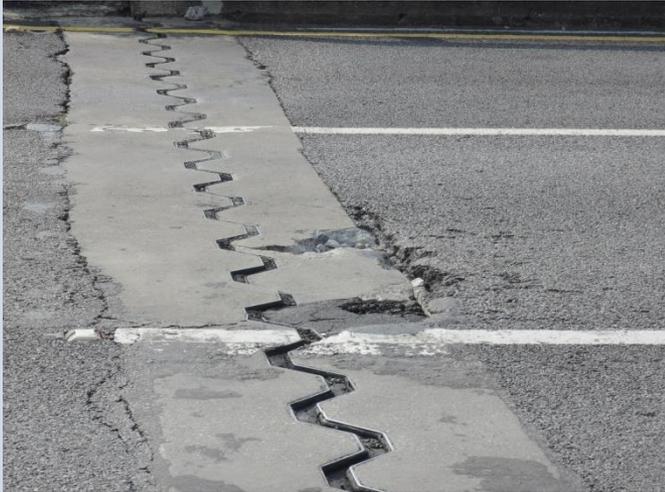
伸縮縫損壞形式	伸縮縫損壞之相關影響因素
<p data-bbox="253 518 929 618">錨碇混凝土破裂，錨碇鋼筋斷裂脫落。</p>

<p data-bbox="977 518 1611 789">補強筋不足或錨碇不當，混凝土強度不足破裂，錨碇構件焊接不良或焊接不當，造成錨碇鋼筋及鋼板承受集中應力而斷裂。</p>

1. 伸縮縫混凝土破裂部分打除後補植鋼筋，於澆注環氧樹脂砂漿或超速硬水泥混凝土3小時強度均需達 $245\text{kgf}/\text{cm}^2$ ，28天強度需達 $350\text{kgf}/\text{cm}^2$ 。

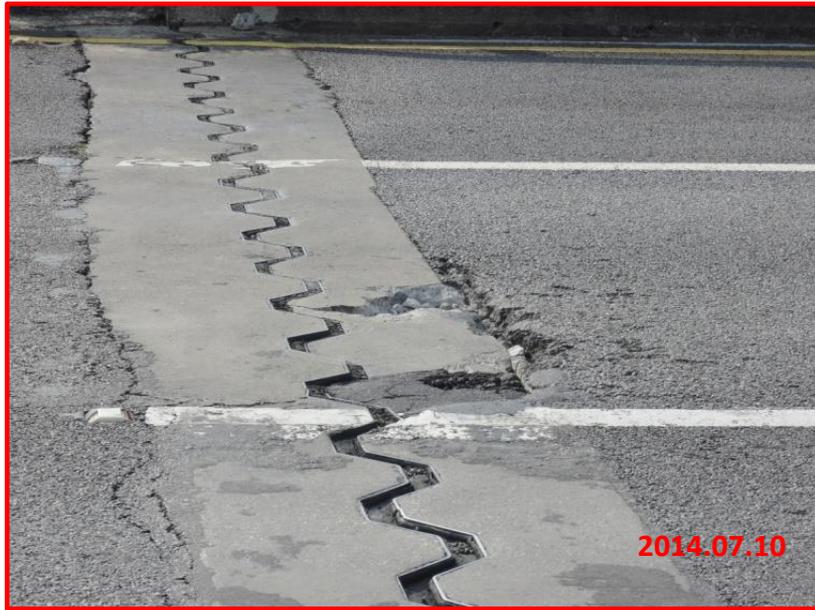
施工前

國道1號北上124k+401溝渠橋A2橋台伸縮縫混凝土塊破裂，影響用路人行車安全。

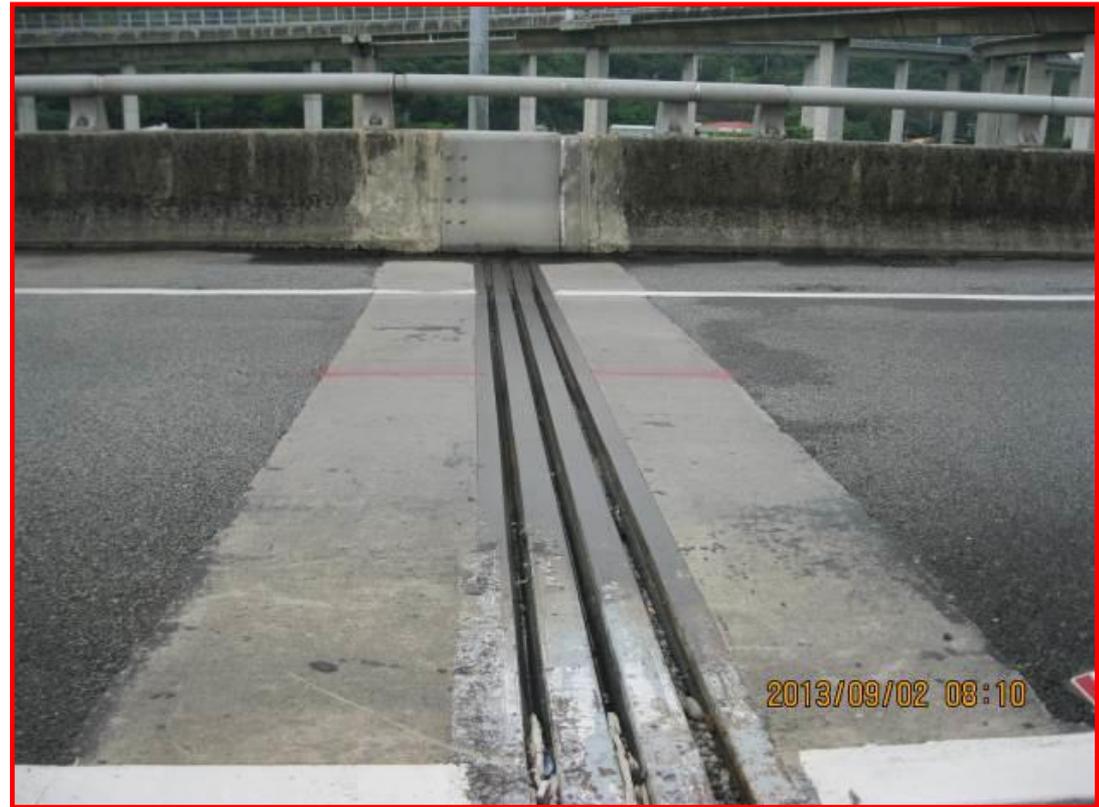
模組型伸縮縫適用於連續橋梁跨距長、伸縮縫量大且複雜之大型橋梁結構，具有良好之伸縮性、止水性、可維修性與維持行車平順，在施工、使用及養護得宜下尚兼具耐久性。

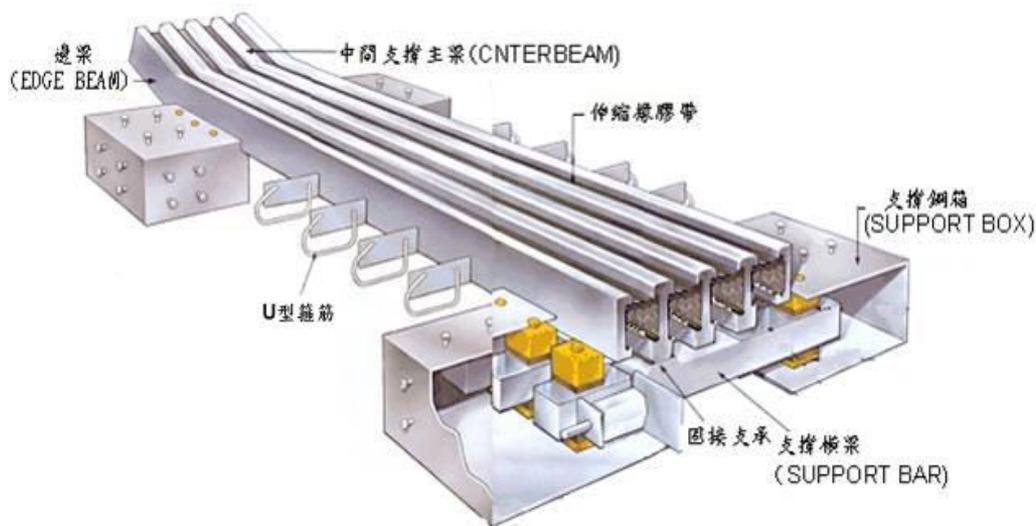
複式模組型伸縮縫(Multiple Modular Expansion Joint)

模組型伸縮縫主要結構有傳遞支承組件及等距調節組件兩大部分，傳遞支承組件由中間支撐梁(Center Beam)、邊梁(Edge Beam)、支撐橫梁(Support Bar)、U型箍筋(Stirrup)及支撐鋼箱(Support Box)等組成如圖所示，為車輛輪載重由上而下傳遞受力之主要構件。

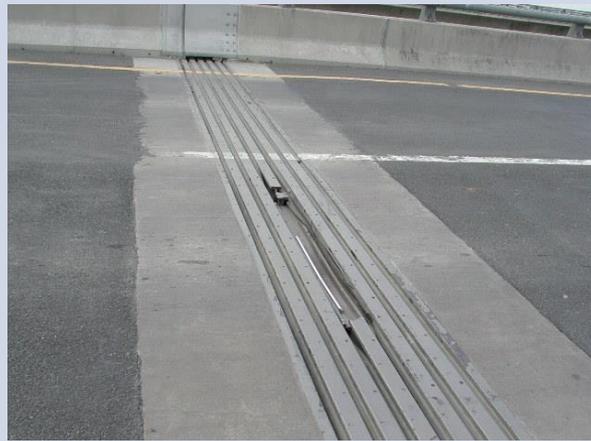
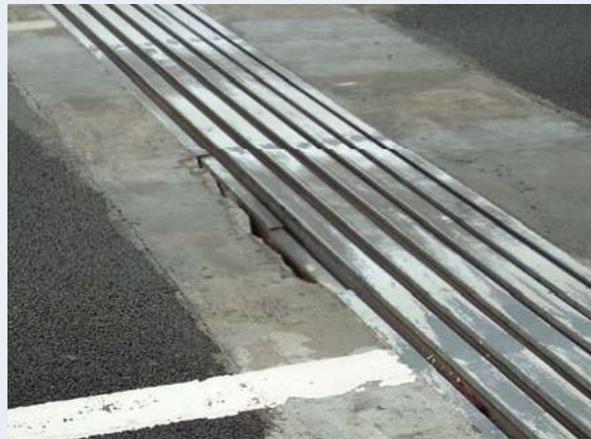
支承墊塊磨損或脫落使鋼梁承受過大反復荷重疲勞而斷裂。

支承墊塊因使用日久磨損間隙變大經衝擊而跳脫，有些支承墊塊設計不良無卡榫容易脫落，致使鋼梁承受過大反復荷重疲勞而斷裂。

1. 當模組型伸縮縫鋼梁跳動或內部構件損壞，即依設計伸縮量更換為豎齒型伸縮縫。
2. 依高公局指示轄區內模組型伸縮縫因鋼梁跳動斷裂有造成路人行車安全之虞，應逐年汰換。
3. 模組型伸縮縫更換豎齒型伸縮縫

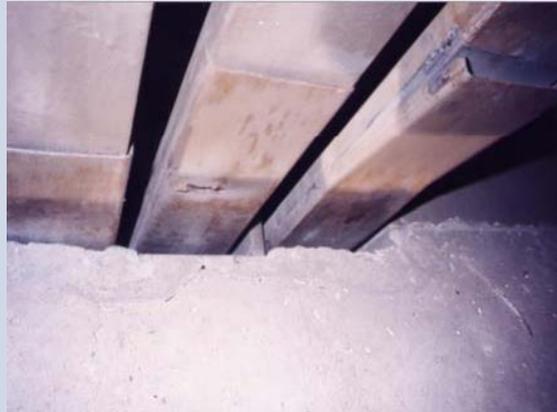
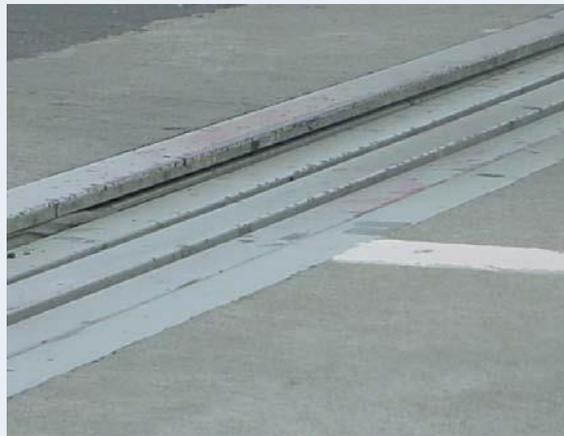
控制系統鋼梁焊接
開裂致使鋼梁下陷。

鋼箱支承點未座落在混凝土托座上，鋼梁焊接不良，當重車經過造成變形過大沉陷，使鋼梁焊接開裂、下陷。

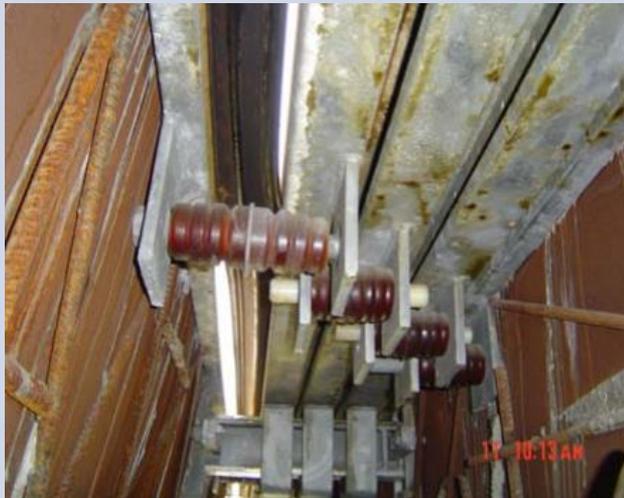
等距彈簧失效軸承桿頂住鋼板而撐開，造成邊梁縫距異常、橡膠帶脫落。

橋梁混凝土乾縮潛變超出預期，氣溫變化太大，伸縮縫安裝間隙未調整適當或沒有調整平順；組裝時改變等距彈簧尺寸。

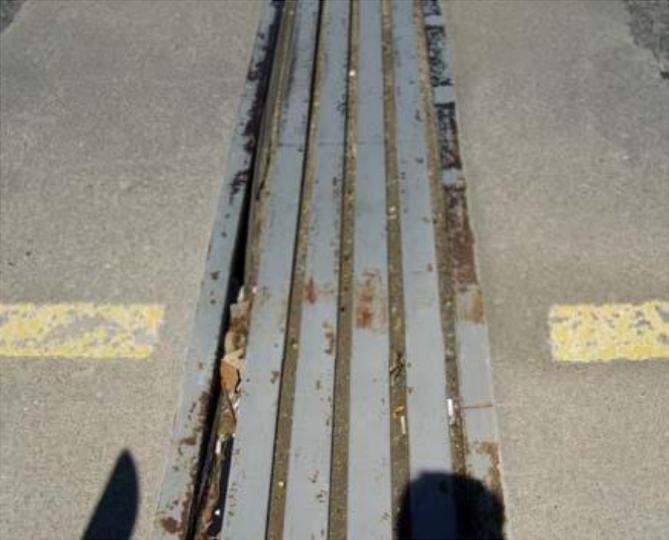
伸縮縫損壞形式	伸縮縫損壞之相關影響因素
<p data-bbox="253 515 913 619">模組型伸縮縫模縫中填滿砂土，影響伸縮縫正常伸縮功能。</p>

<p data-bbox="981 515 1348 562">未定期養護清理。</p>

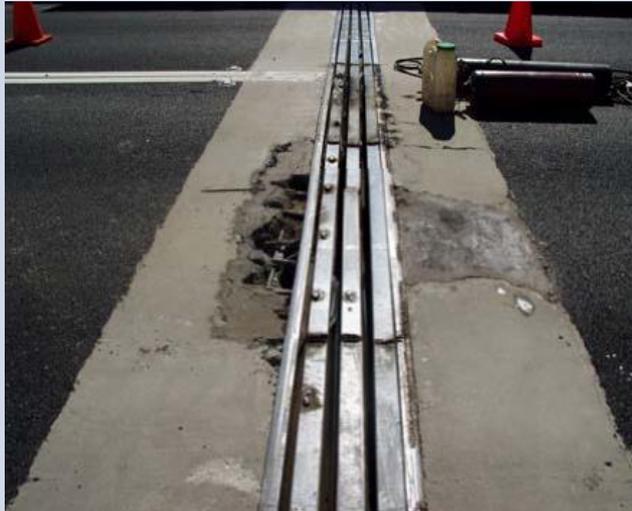
錨碇混凝土破壞因修復後過早開放通車，以致修補之混凝土再度破碎，鋼梁亦隨之再次斷裂。

錨碇混凝土澆置後未養護達一定強度，因車輛衝擊破碎，鋼梁因反復衝擊振動而斷裂。

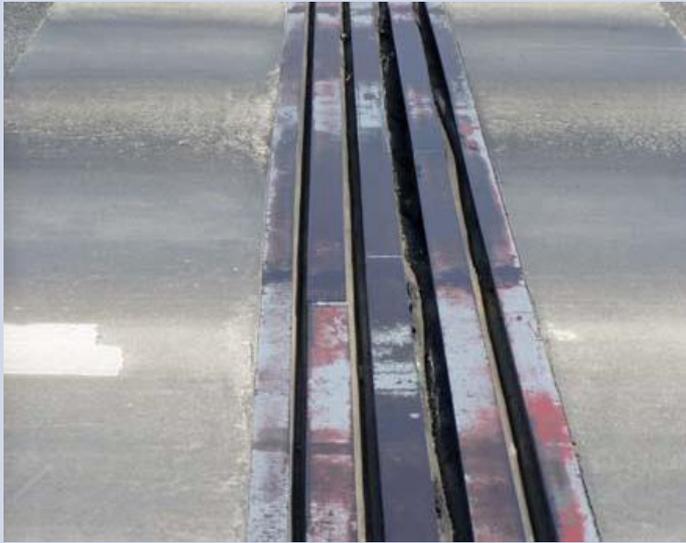
伸縮縫損壞形式	伸縮縫損壞之相關影響因素
<p data-bbox="253 515 672 562">填縫橡膠破裂脫落。</p>

<p data-bbox="977 515 1605 733">橡膠材質不佳、老化或與鋼梁結合不良，伸縮縫安裝太高或太低，當車輛經過時均會增加其衝擊力。</p>

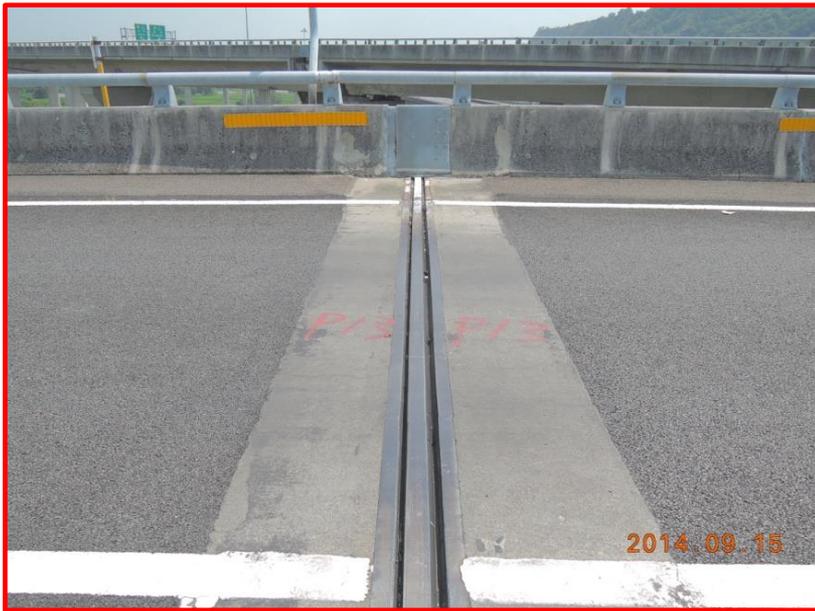
施工前

國道4號中港系統交流道環道6-P13橋墩既有伸縮縫為模組型伸縮縫。

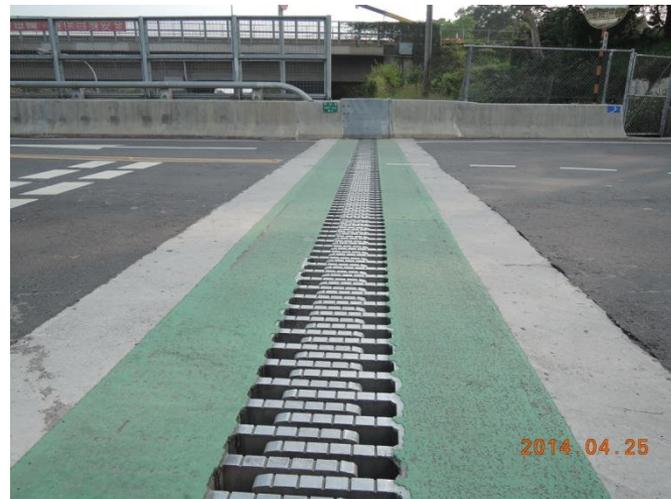
豎齒型伸縮縫

齒型伸縮縫一般分類為豎齒型及鋸齒型伸縮縫如圖所示，主結構為兩片豎齒或鋸齒狀之鋼板，其凹凸鋼板相互交錯，藉由鋼板交錯間隙伸縮，不致相擠壓，並可維持行車平順。

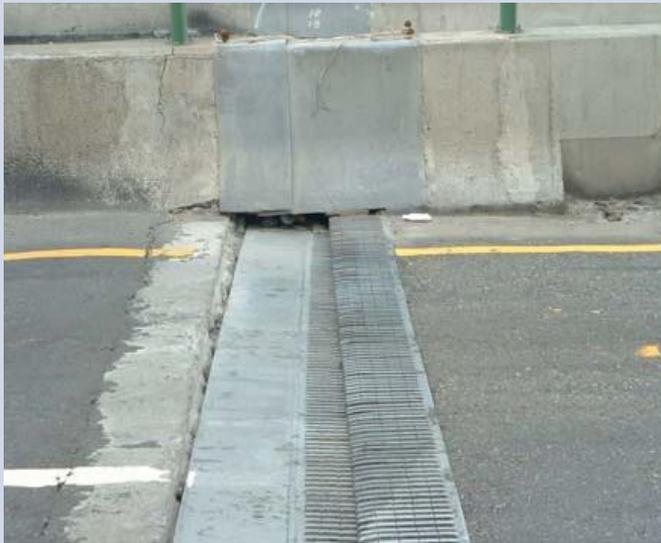
伸縮縫損壞形式	伸縮縫損壞之相關影響因素
<p data-bbox="253 515 933 618">豎齒型伸縮縫錨碇構件斷裂齒板陷落。</p>

<p data-bbox="975 515 1605 675">鋼板剛性不足、錨碇構件焊接不良或安裝不平或車輛超載，增加額外衝擊力。</p>

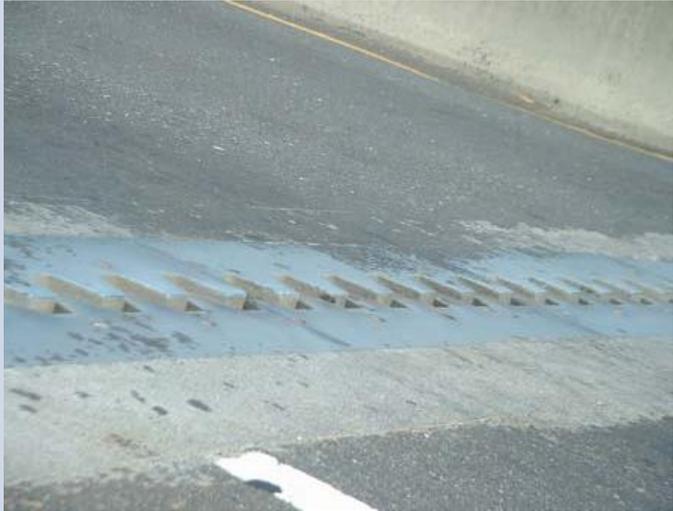
伸縮縫損壞形式	伸縮縫損壞之相關影響因素
<p data-bbox="253 515 913 619">齒型伸縮縫進橋板錨碇端下陷，造成齒板轉動翹起。</p>

<p data-bbox="977 515 1609 676">橋台或進橋板基礎施工缺陷，使橋台或進橋板產生變位，錨碇構件損傷齒板上翹。</p>

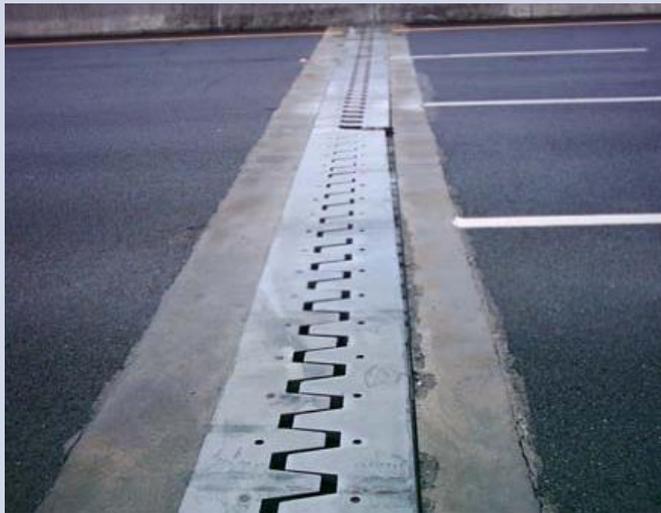
齒型伸縮縫鋼板及錨碇構件斷裂脫落，鋼板在焊接處斷裂。

混凝土施工不良錨碇力不足，錨碇構件焊接不良或錨碇桿件不足、焊接位置在車道上。

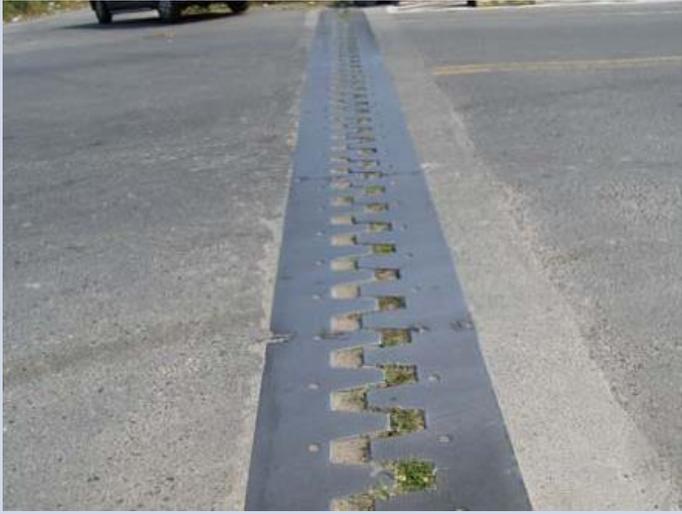
伸縮縫損壞形式	伸縮縫損壞之相關影響因素
<p data-bbox="253 515 929 619">齒型伸縮縫間積滿砂土，影響伸縮功能。</p>

<p data-bbox="981 515 1348 562">未定期養護清理。</p>

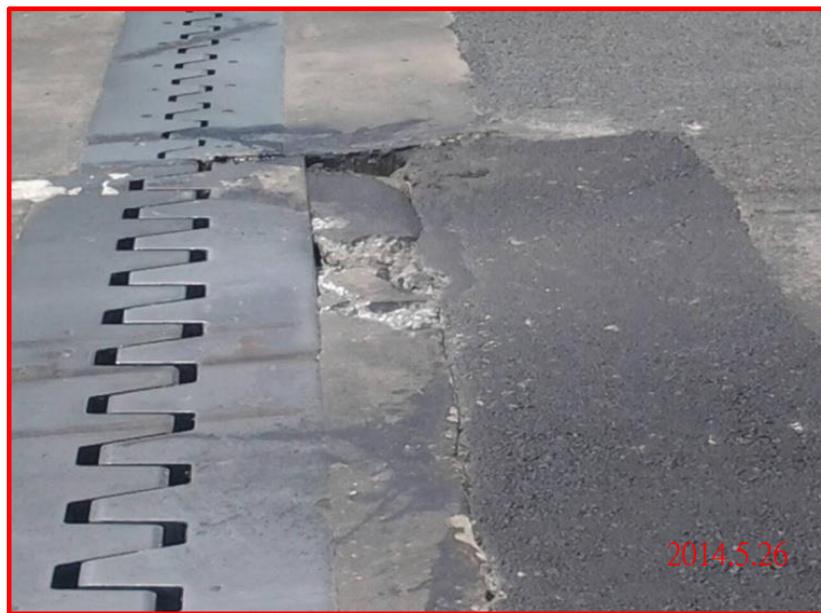
施工前

國道1號南下136k+278後龍溪橋
A2橋台**伸縮縫混凝土塊破裂**，影
響用路人行車安全。

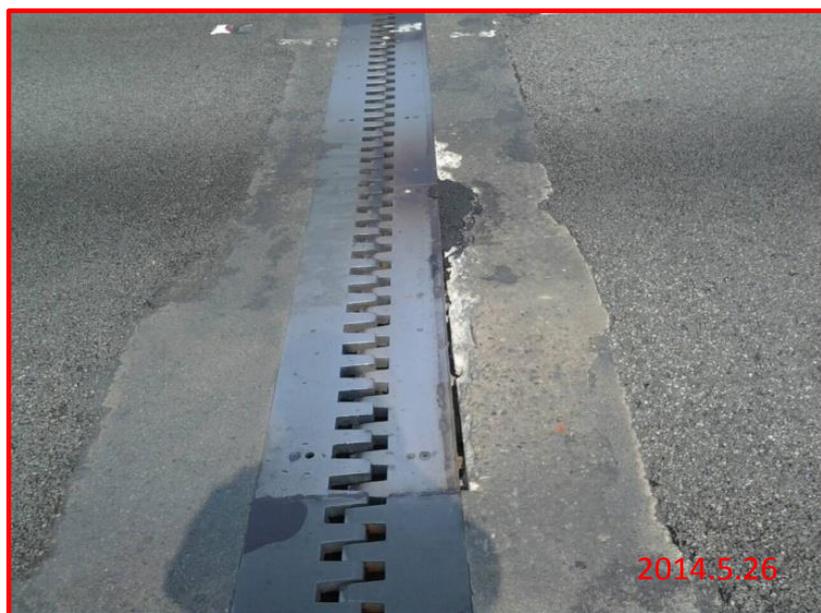
施工前

國道1號北上景山溪橋154k+676
伸縮縫鋼構件塌陷，影響用路人行車安全。

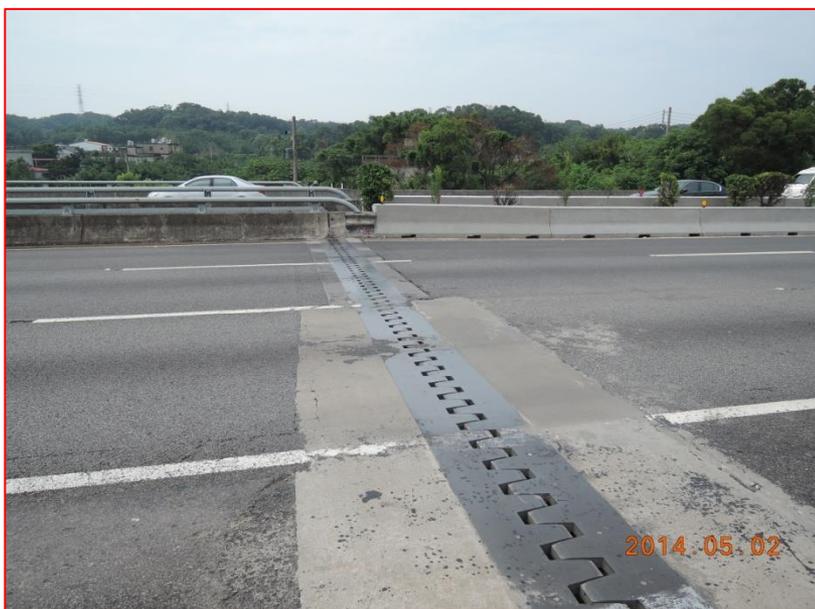
施工前

國道1號北上104k+332溝渠橋A1橋台伸縮縫鋼構件鬆動，影響用路人行車安全。
