▶ 國道2號拓寬工程第H31標
南桃園交流道新設匝道R3施工報告

大竹所－郭啓東

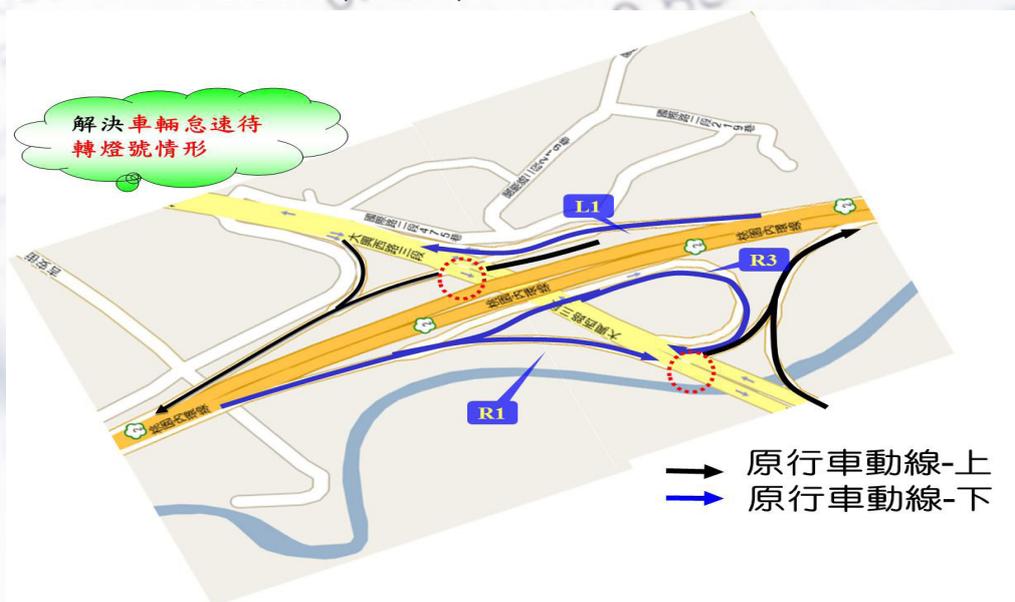
圖一原南桃園交流道行車動線示意圖

南桃園交流道大興西路連絡道為桃園地區連絡國道1、國道3及桃園機場之重要道路，原上下南桃園交流道皆需於大興西路連絡道等待號誌左轉，造成交通運轉瓶頸(如圖一)。

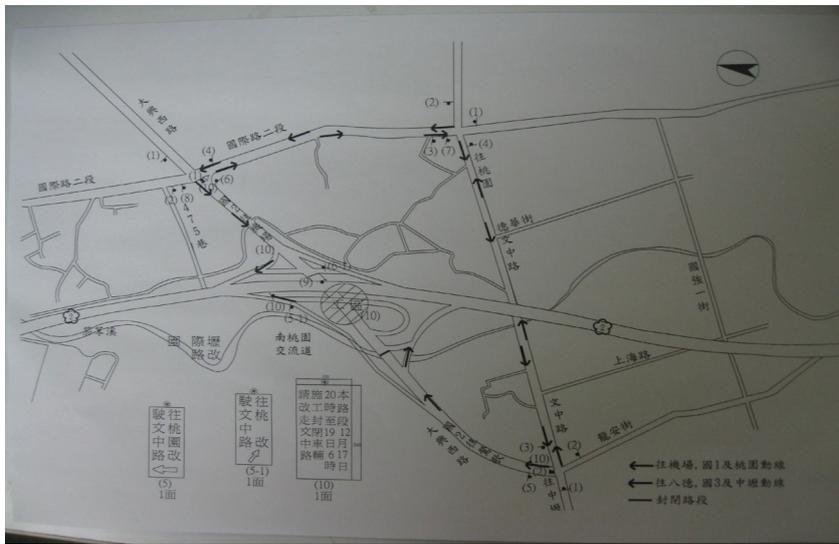
1. 封閉既有匝道R3改駛匝道R1交通改道路線圖

1. 交織重疊處原既有匝道R3與新匝道R3有高程落差約1.5公尺。
2. 國道2號東行出口匝道R3需維持行車功能。
3. 既有匝道R3鄰近無其他道路可供改道通行。
4. 國道2號東行往桃園出口匝道R3方向車輛可改由匝道R1行駛至文中路口迴轉通行。

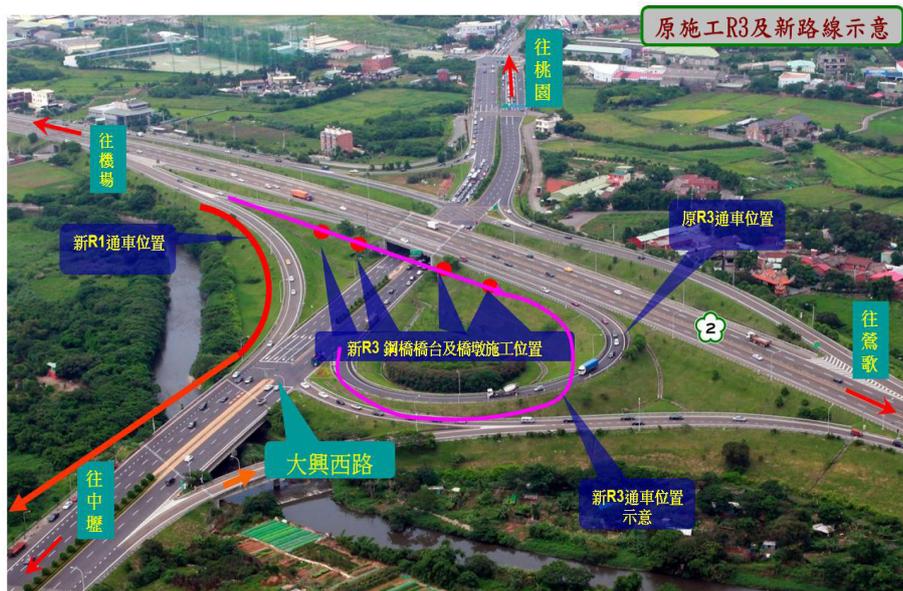
2. 南桃園交流道新舊匝道R3施工示意圖

既有匝道R3與新設匝道R3有交織重疊部份長度約100公尺，為進行既有匝道R3開挖及新設匝道R3道路施工，經研商結果採申請封閉既有匝道R3改由匝道R1通行方式辦理。

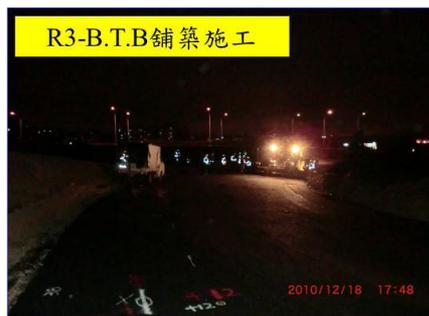
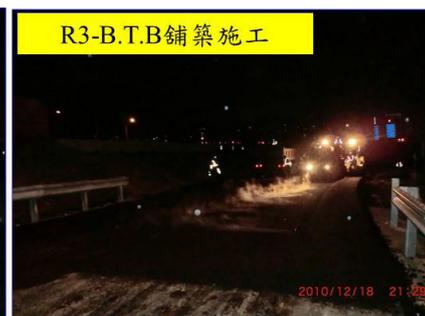
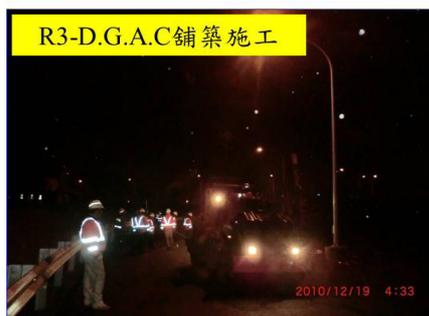
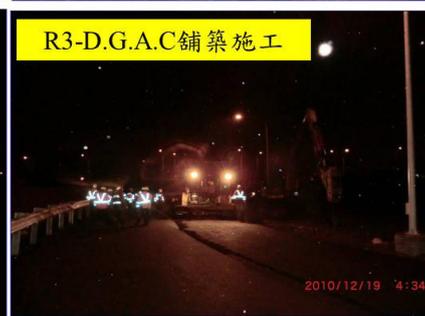
2. 封閉期間施工作業情形照片

封閉施工期間各施工項目之界面接續時程尚如預期進行，惟於100年12月18日凌晨4時，因宏義公司現場測量工班延誤進場，延至100年12月18日早上6時方進場收測，另於100年12月19日凌晨約3~5時工區天候下雨，影響最後路面瀝青混凝土鋪築，惟於督工所、監造單位及承包商現場立即協調因應處理得當，南桃園交流道新設匝道R3仍於100年12月19日早上6時如期如質完成並開放通車。各階段施工照片詳后。

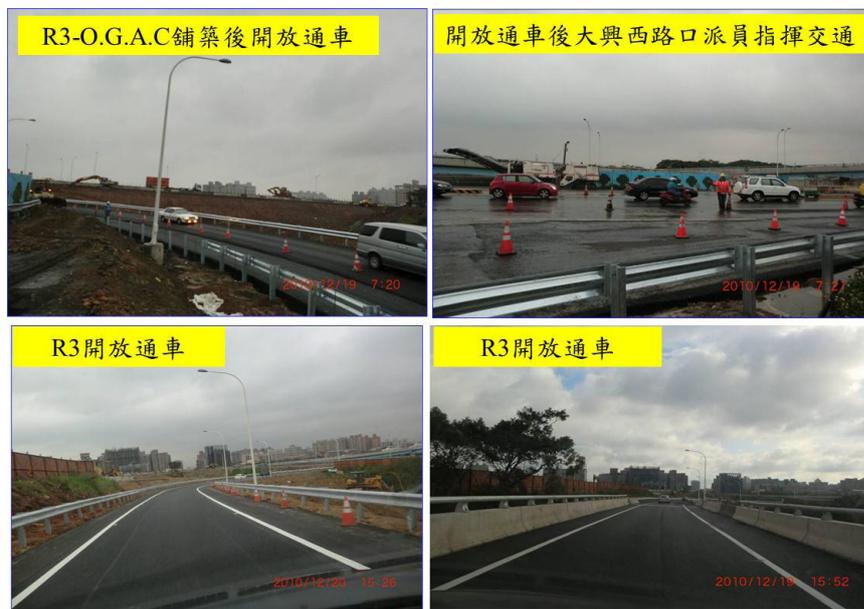
3. 如期完工後通車情形照片
