# 工作心得及研究報告

## 高速公路橋梁耐震補強工程簡介

技術課 李雅惠

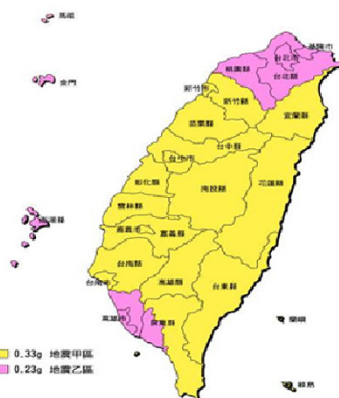
89年4月交通部頒佈震區調整

#### 修正之設計規範

地震甲區 (z=0.33)

地震乙區 (z=0.23)

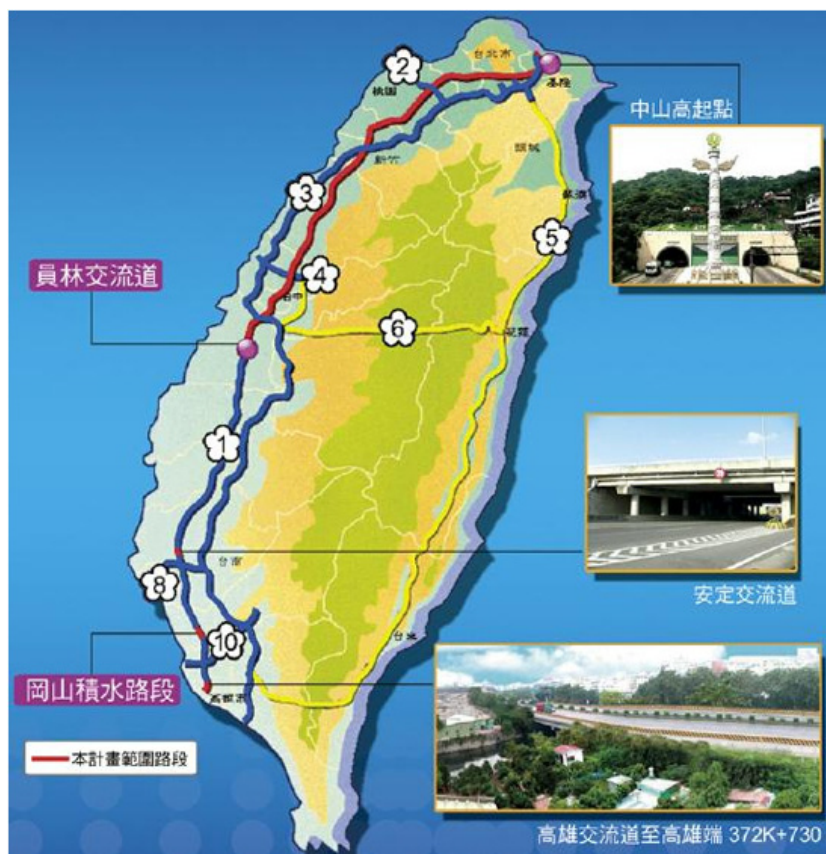
圖2-1國道高速公路（通車路段）橋梁耐震補強工程（第一期）

國道高速公路（通車路段）橋梁耐震補強工作計畫」（以下簡稱「前期計畫」）業經行政院93年1月30日院臺交字第0930002589號指示，依照民國93年1月9日經濟建設委員會研商結論「建議同意先行辦理本計畫所列第一期工程」，執行期程自民國93年度至98年度，至於本計畫第二、三期工程則請交通部於第一期工程完成前，另就經費、效益及財務計畫重新檢核修正後，再行提報行政院審議。本工程之工程範圍主要係針對國道一號高速公路員林交流道以北之所有一般橋梁（含跨越國道一號高速公路之跨越橋、基隆港西岸聯外道路橋梁）及代辦地方政府財產之跨越國道一號高公路橋梁，員林以南不在員林~高雄拓寬段辦理耐震補強之橋梁亦屬本工程範圍如圖2-1及表2.1。
