# 交通部高速公路局

## 國道3號增設北土城交流道工程 規劃設計及監造委託技術服務

### 環境監測(施工前)成果報告書 (112年9~10月)

執行監測單位：台灣世曦工程顧問股份有限公司/華光工程顧問股份有限公司

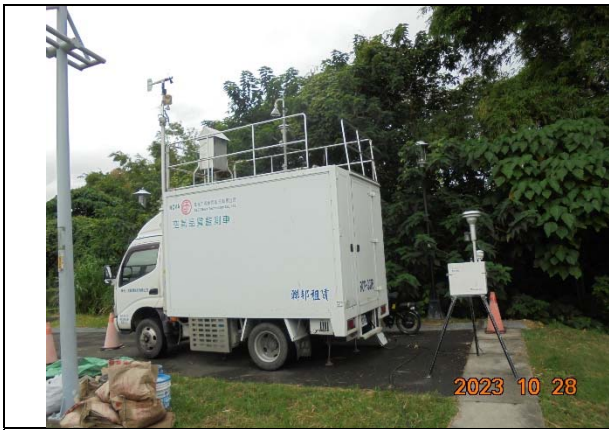
空氣品質監測 (廷察市民活動中心)

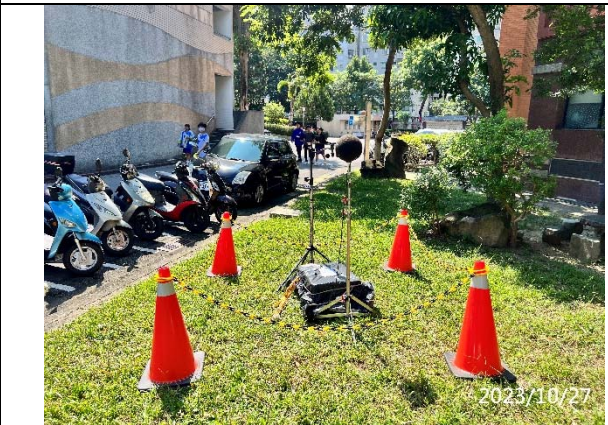
環境噪音振動監測 (新北高工)

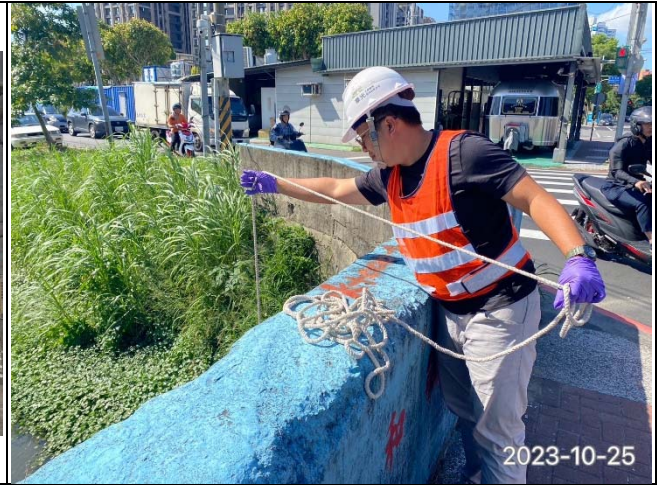
河川水質監測(大安水圳)
