# 國道3號 田寮3號高架橋及中寮隧道 長期改善工程

## 施工實務

慈龍營造工程有限公司

中華民國 107 年 10 月 30 日

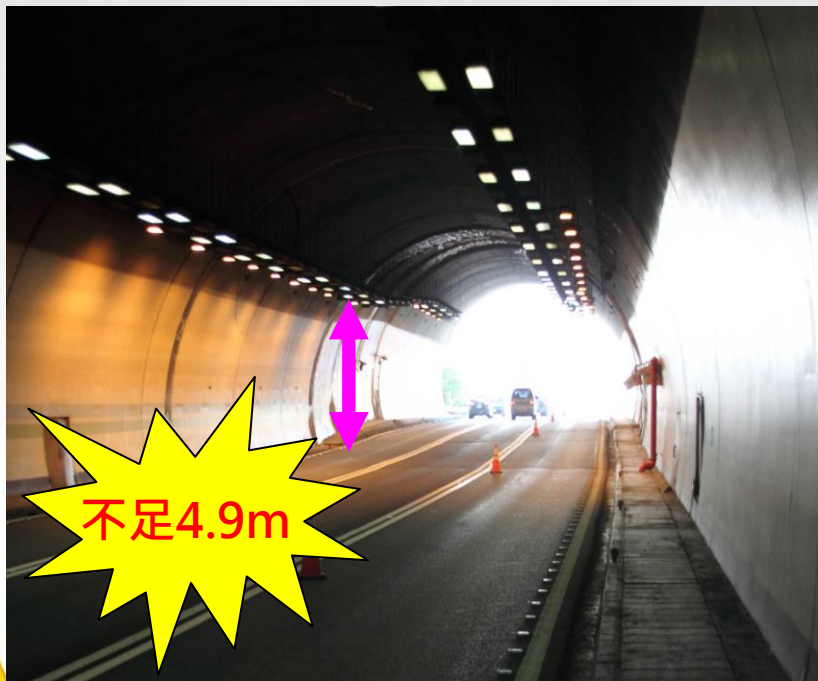
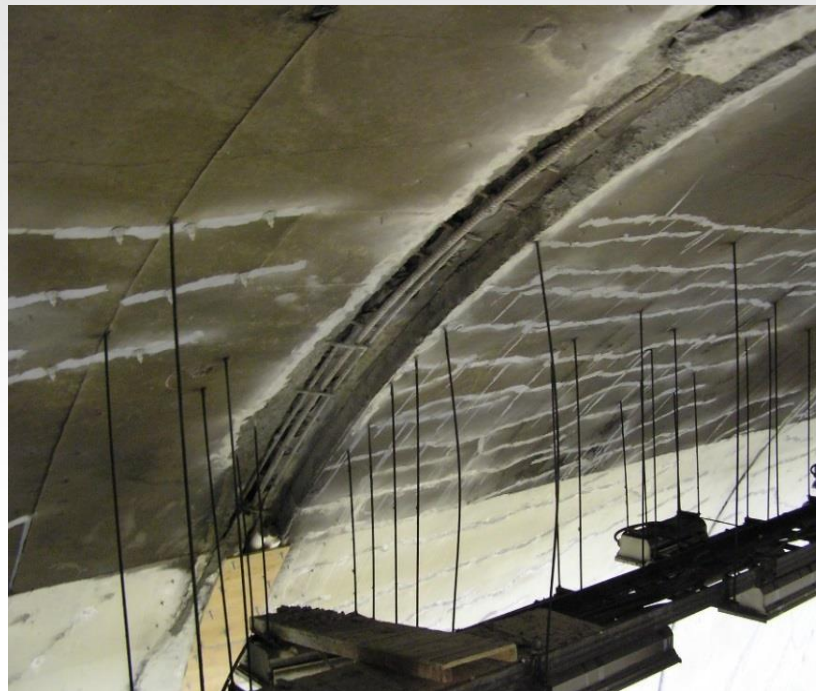
影響： 1. 隧道隆起，造成隧道淨高不足及襯砌擠壓破碎掉落

國道3號田寮3號高架橋及中寮隧道路段於民國89年完工，至今已通車逾17年。依監測成果顯示：

- 1.旗山斷層平均相對抬升8cm/year(中寮隧道已累加超過130cm)
- 2.龍船斷層平均相對水平擠壓6cm/year(田寮3號高架橋已累積超過90cm)

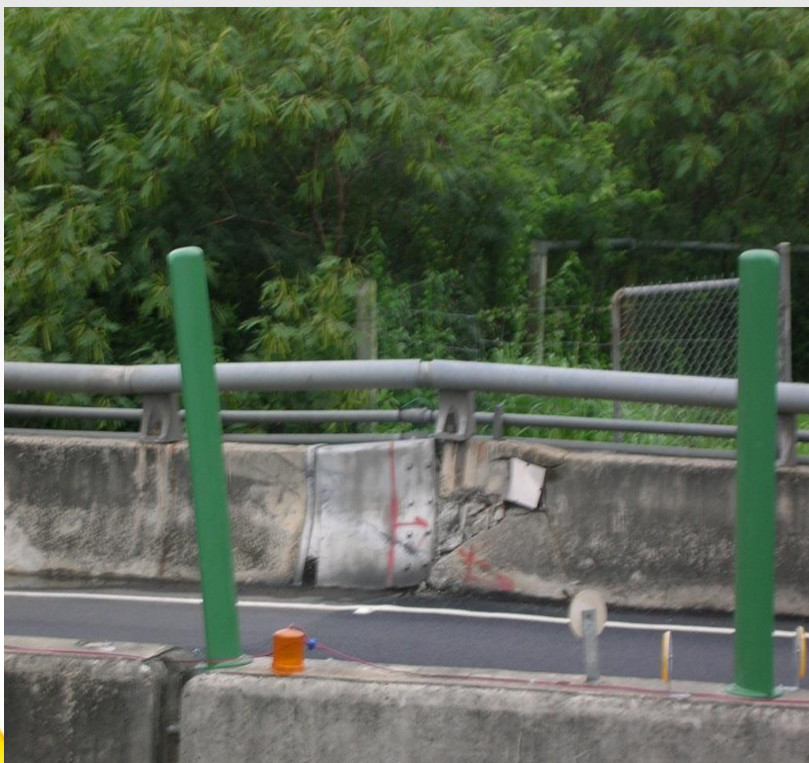
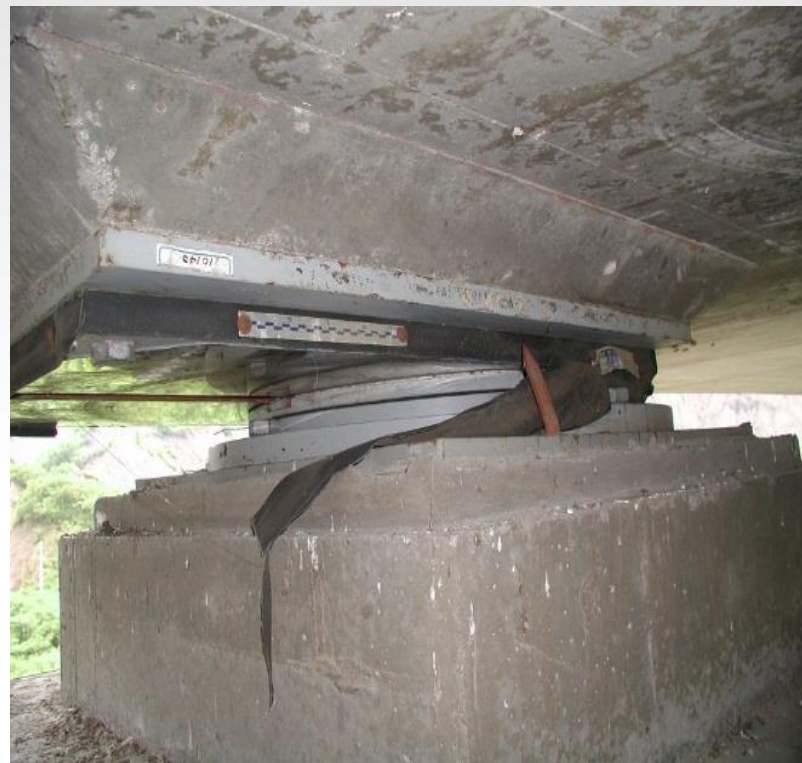
影響： 2. 橋梁擠壓，造成橋台背牆壓損及橋墩活動支撐位移過大有落橋危險

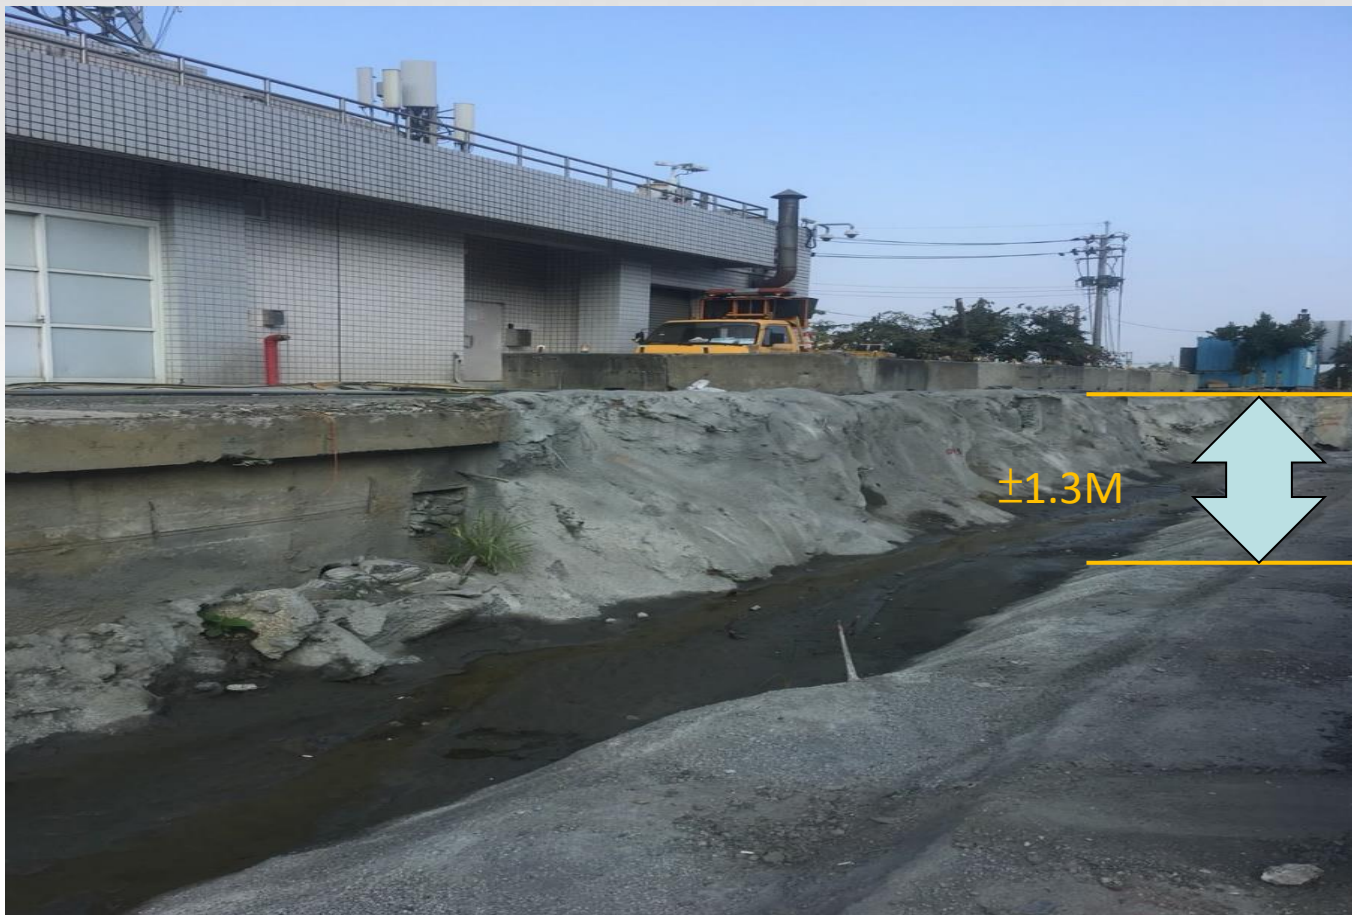
影響： 3. 機房向上抬升

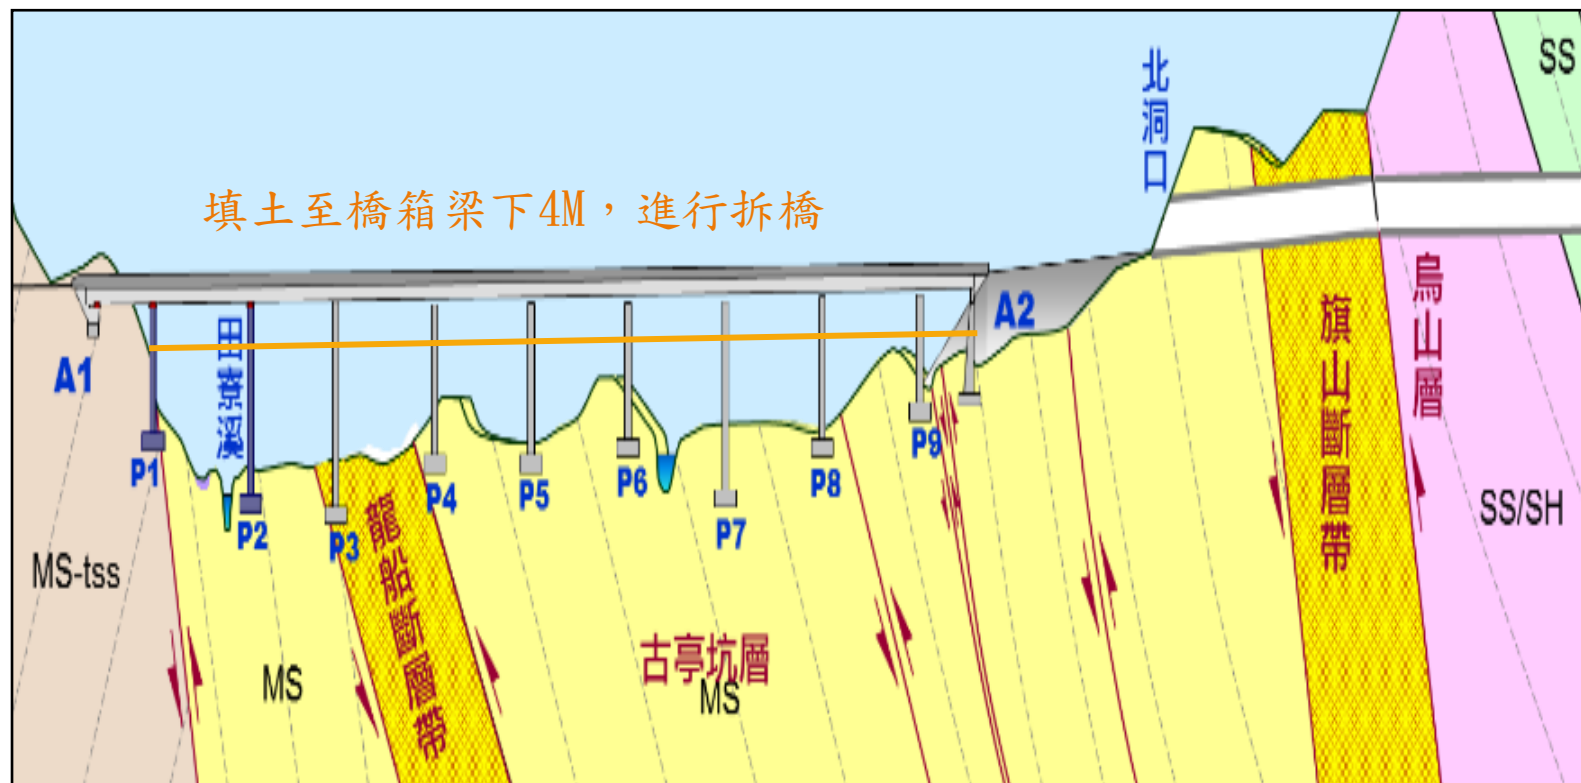
拆橋：

1. 箱梁及橋台背牆拆除
2. 橋墩及橋台保留

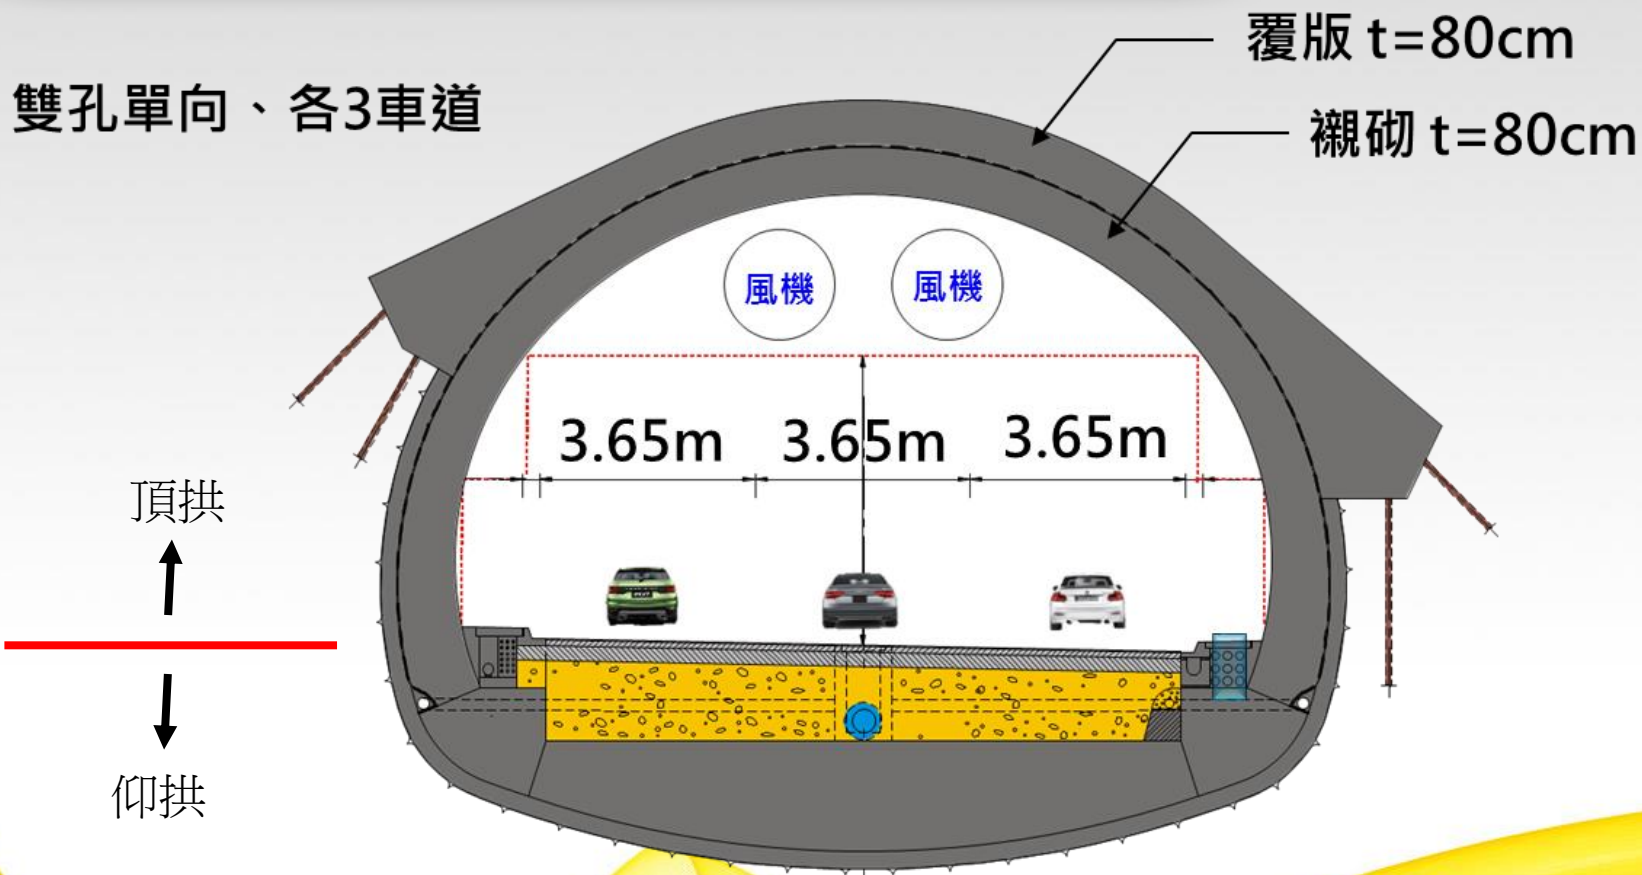
覆版段(北洞口)

E. 隧道拆除 (頂拱採夜間全封閉施工，仰拱採半半施工)

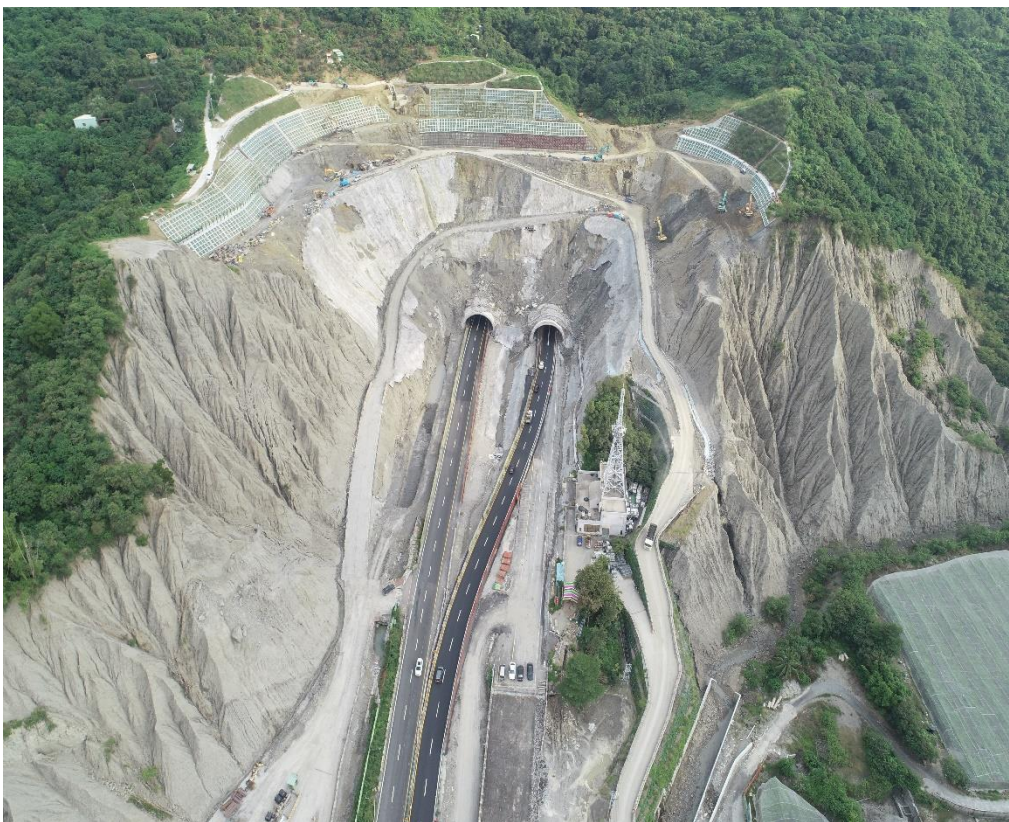
設置東西雙向運輸動線

坡度陡影響運輸量、效率及安全  
對策: 1. 主要路面改為混凝土鋪面  
2. 設置RC護欄  
3. 設置會車路段，增加路寬

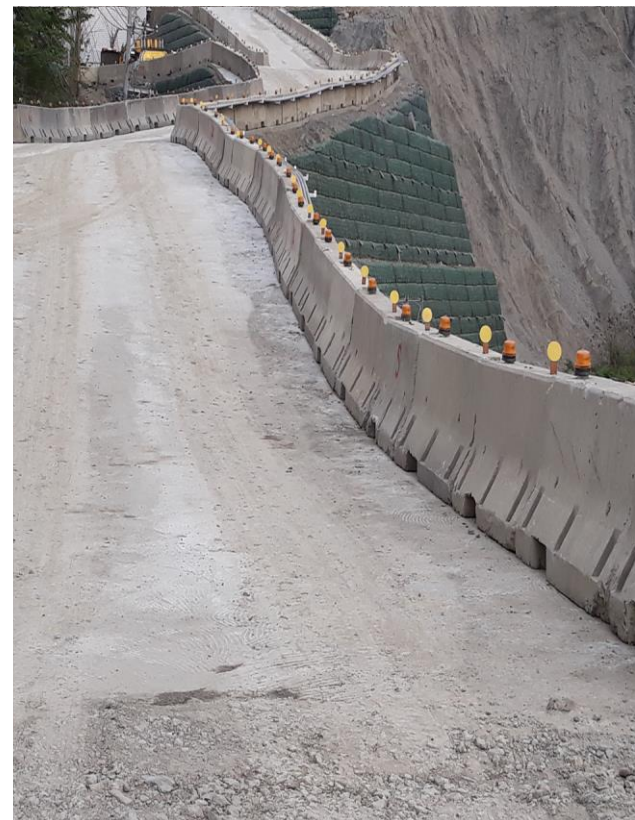
設置混凝土路面及RC護欄防墜

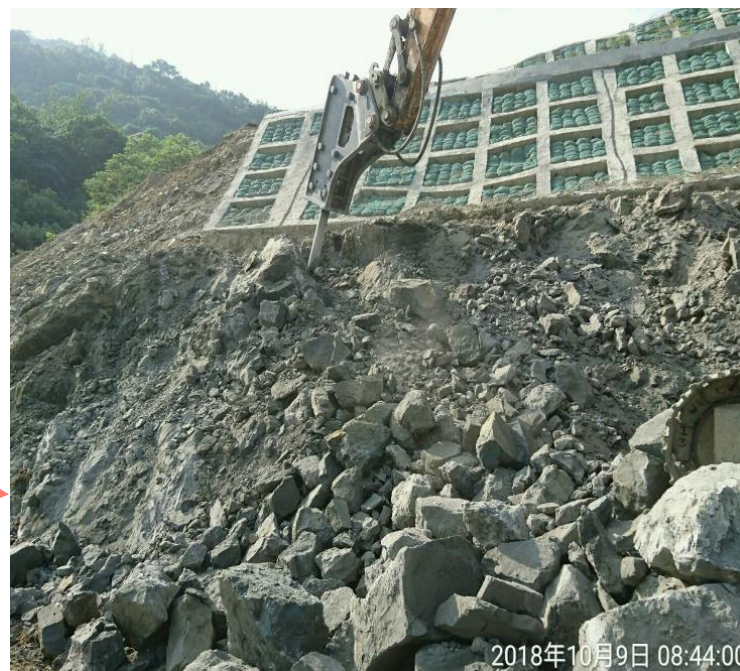
地質變化影響開挖工率

第6階RQD約40%

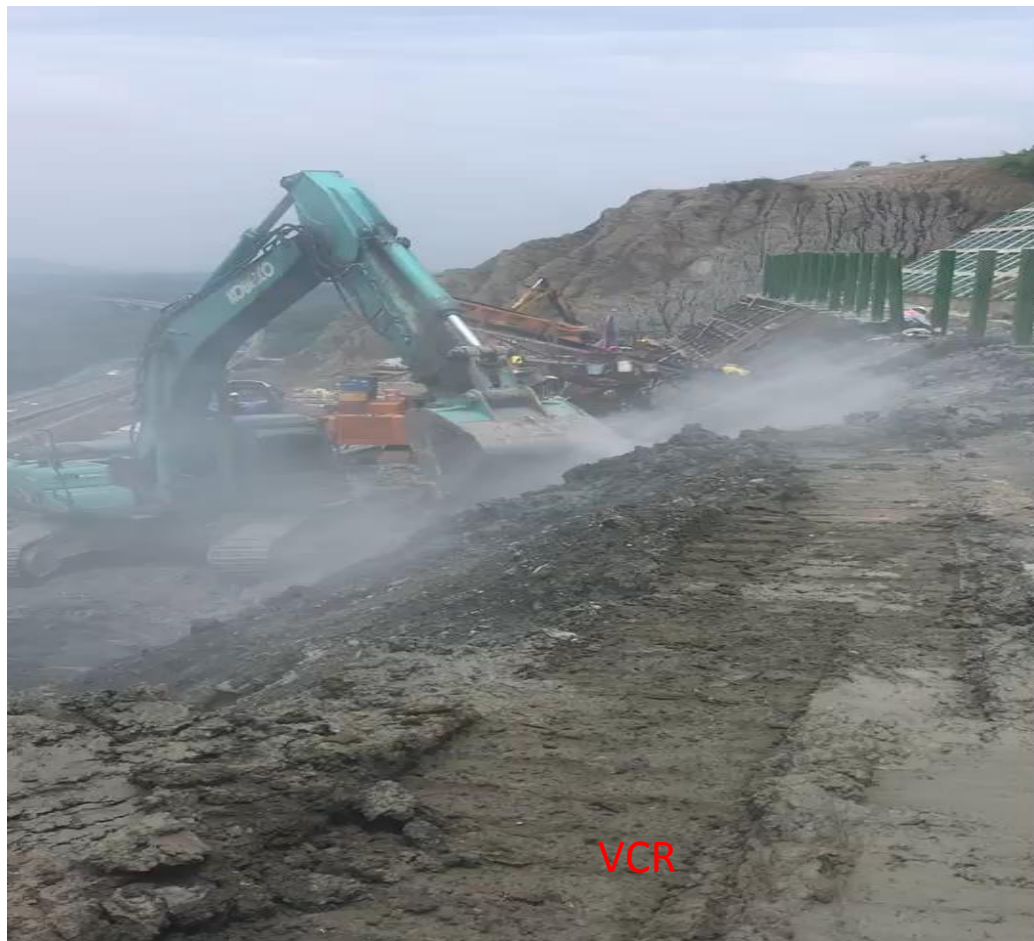
開挖(部分區域岩石堅硬，施工緩慢)

對策:

- 1.增加破碎機配合開挖
- 2.增加開挖工作面

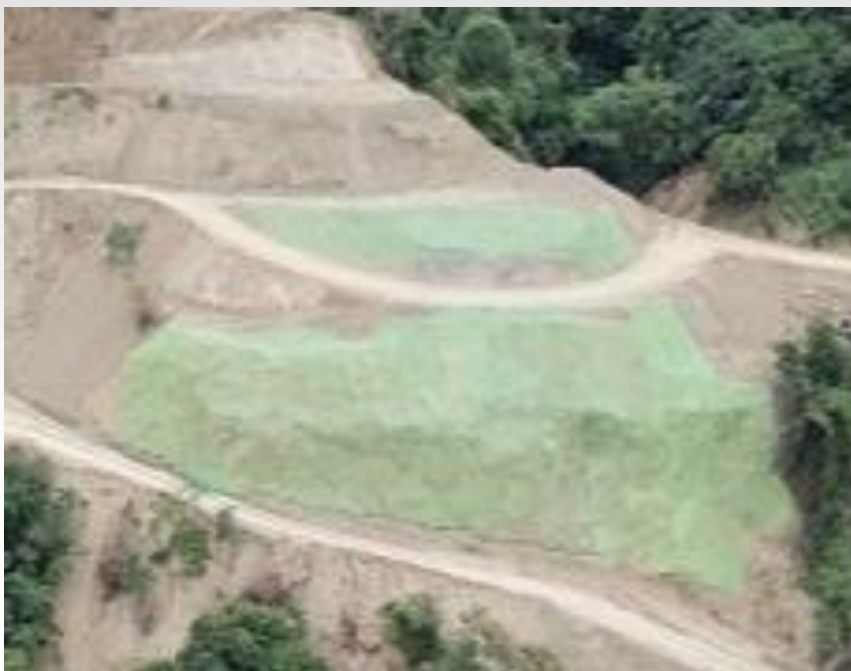
防塵網保護

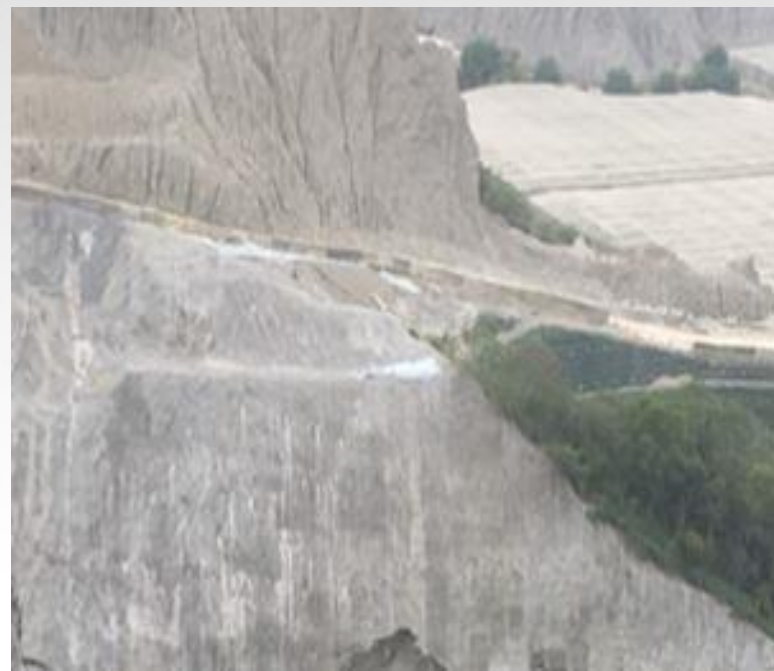
噴凝土保護

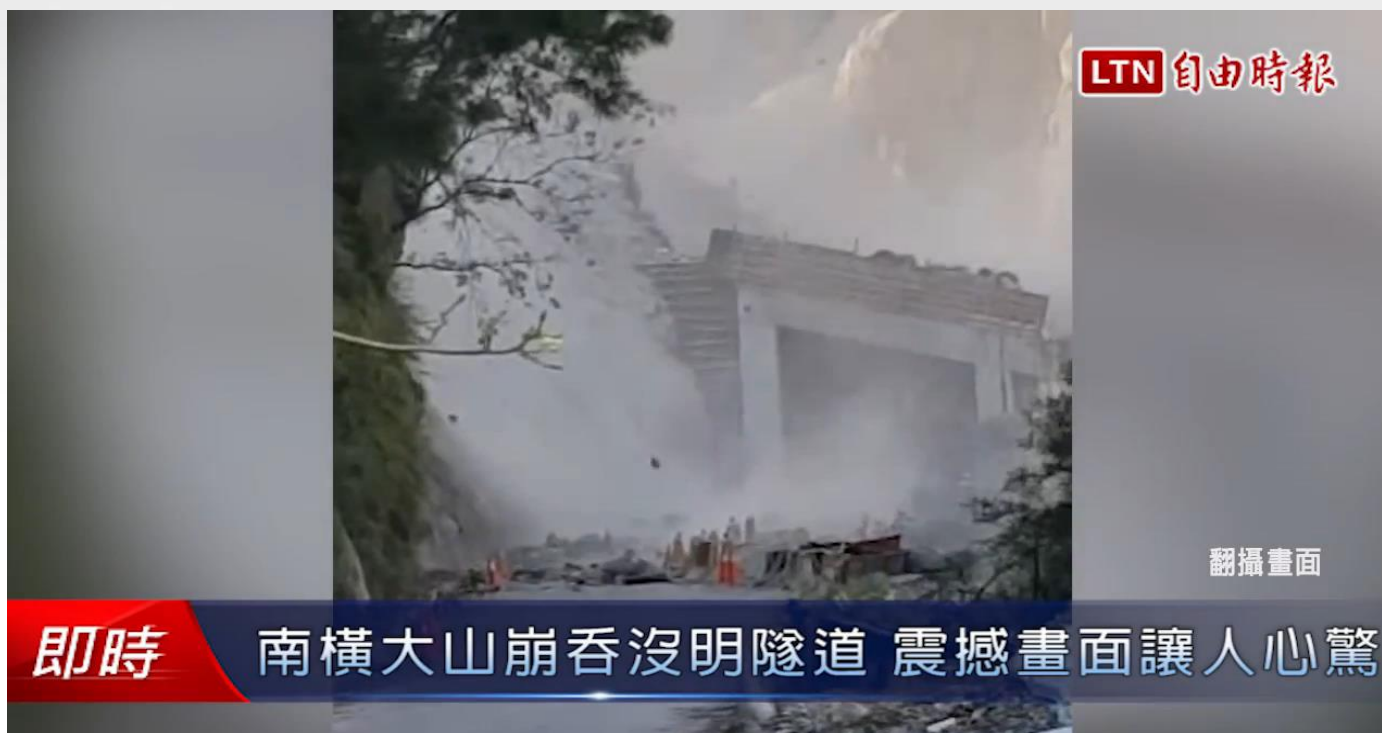
A, C區泥岩地質自立性佳，表面容易受雨水侵蝕

B區沙頁岩地質邊坡節理發達，表面易受水影響坍塌

對策：  
噴凝土保護

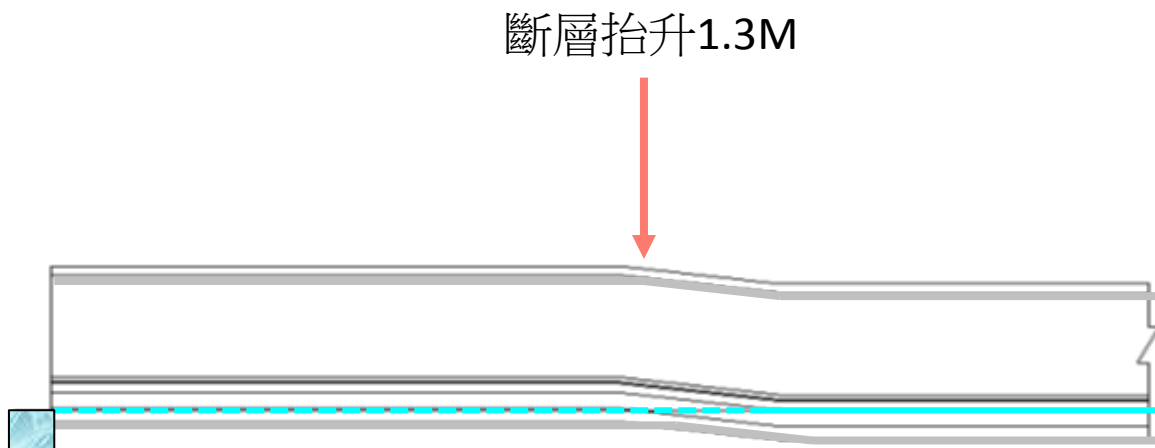
排水(設置盲溝)

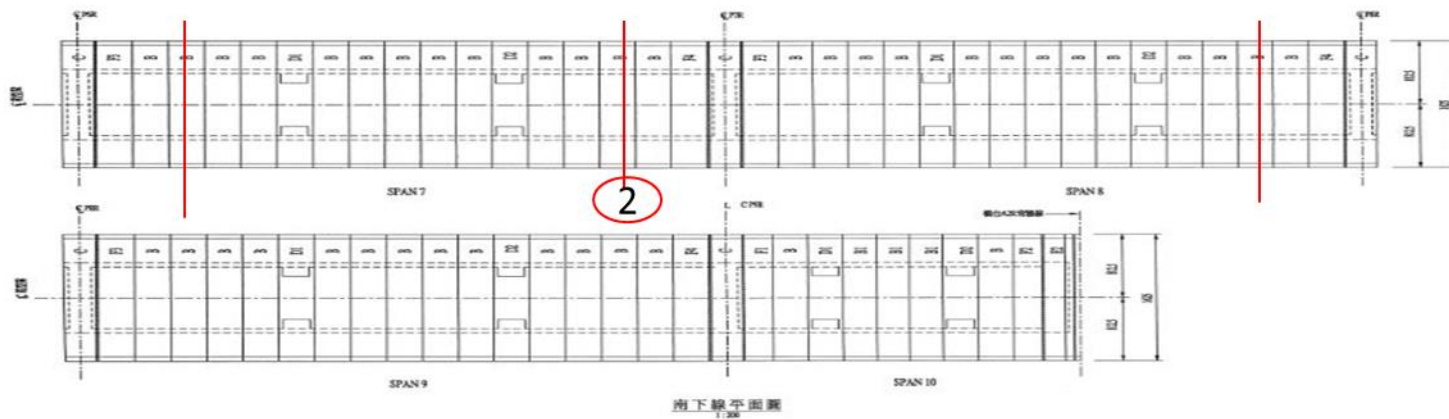
打除順序規劃

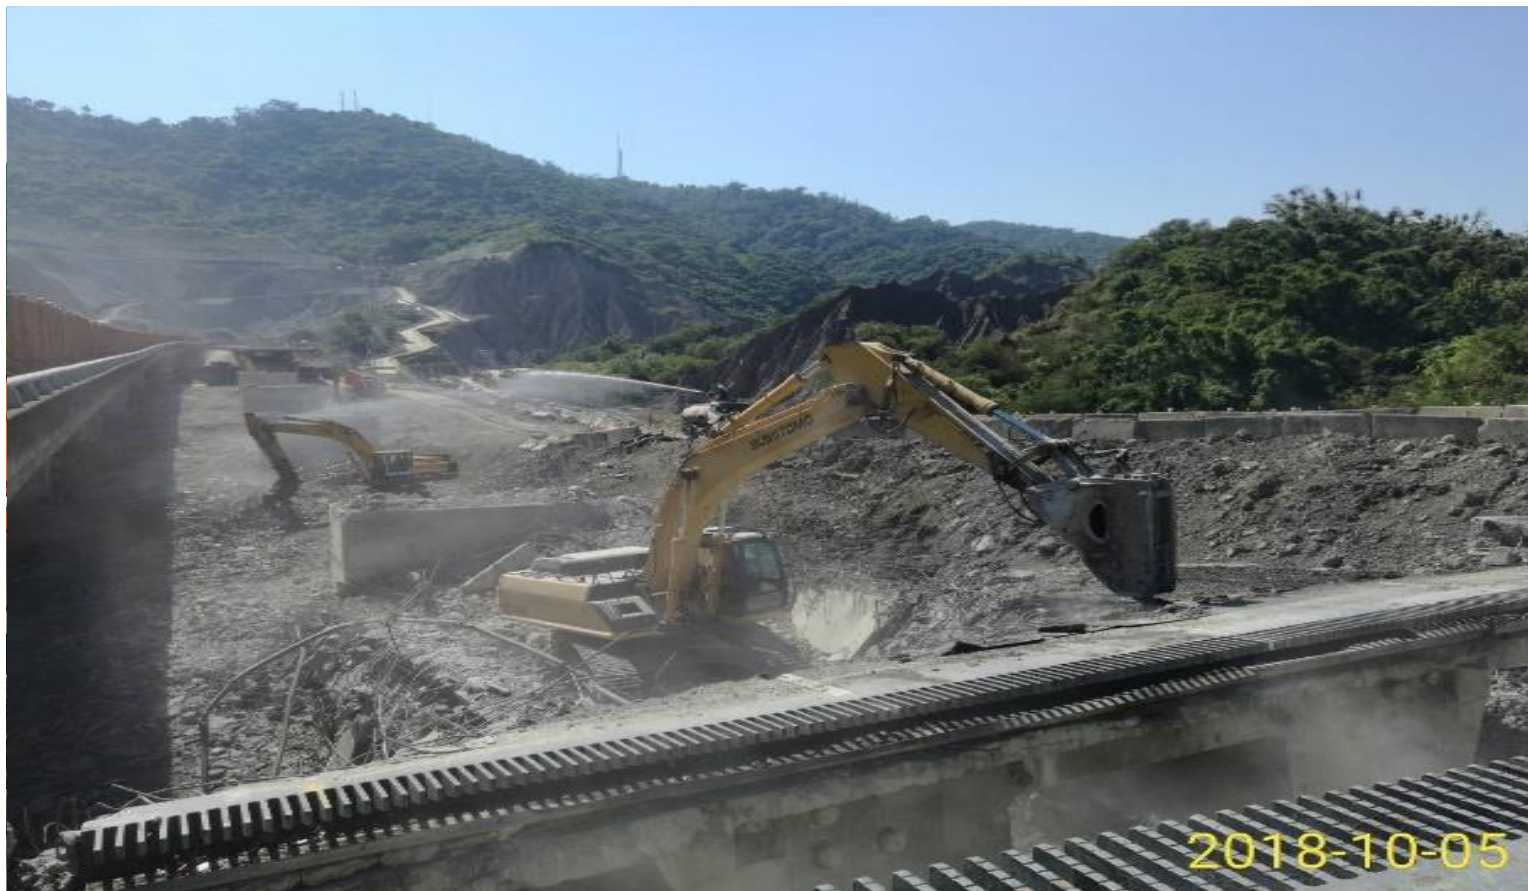
- 1.改道 2.翼版拆除 3.腹版拆解及落橋(VCR) 4.打除碎解

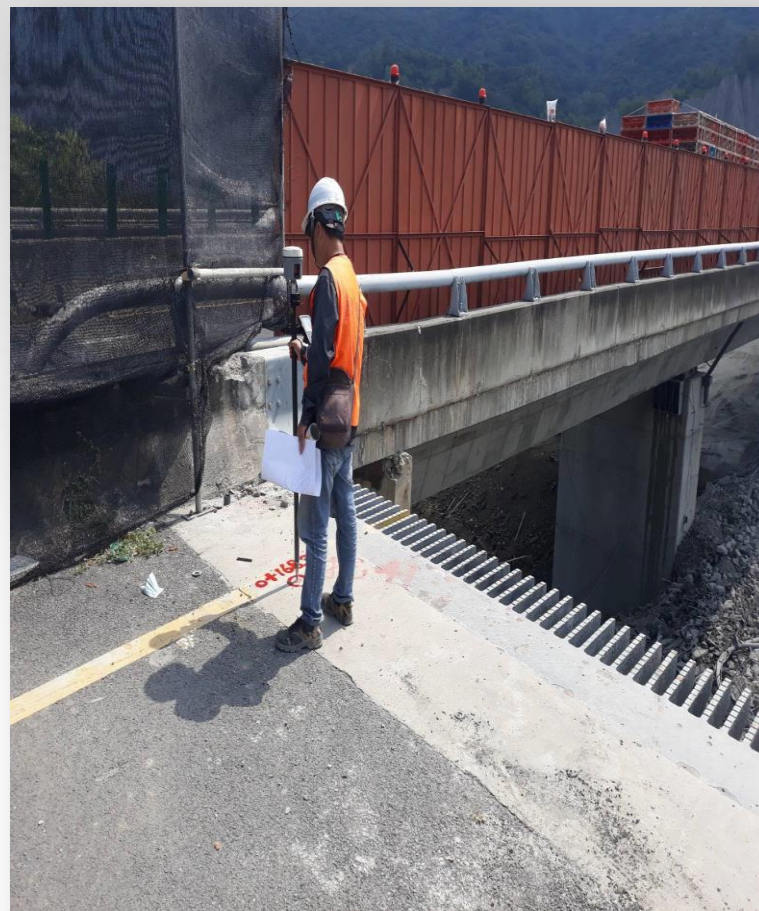
1. 施工團隊利用GPS衛星定位儀以及時定位測量RTK測量模式放樣

(平面精度8mm高程精度15mm)

2. 搭配全測站儀及水準儀可迅速完成測量工作

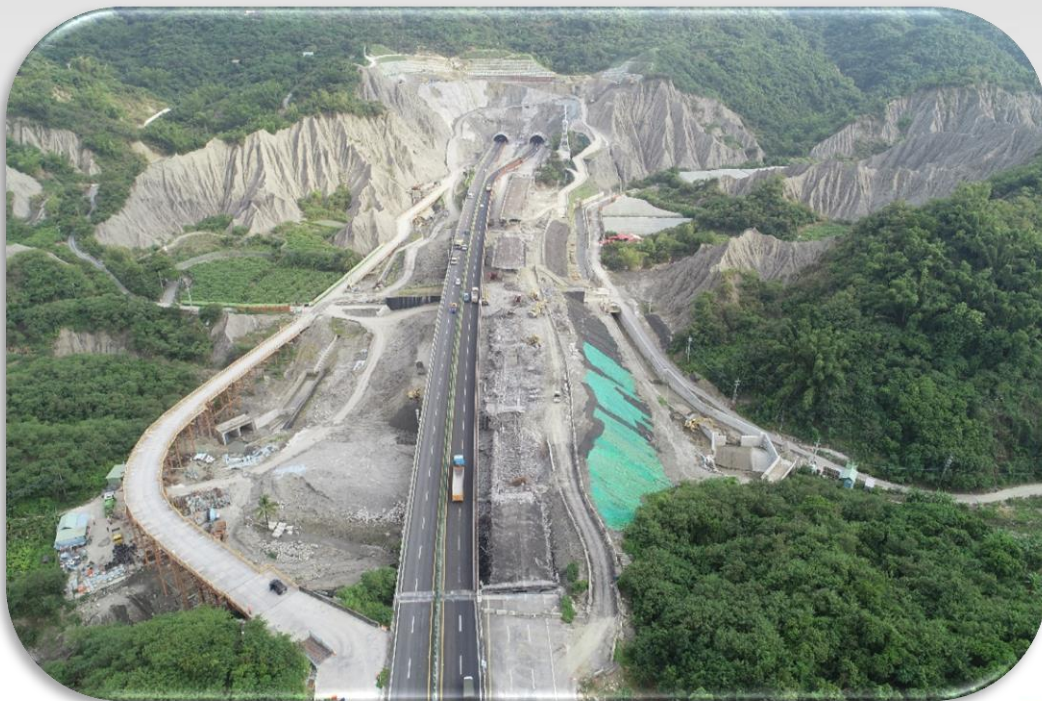
1. 空拍機全面紀錄現場施工狀況及周邊環境外可掌握現場施工機具作業情形，增進管理效率
2. 透過軟體編輯可產出數值地形圖，供收方資料比對
