計畫名稱：國道 1 號增設民雄交流道工程
<第 534 標>委託環境監測服務
環境監測彙總成果報告書

(期間：99 年 1 月至 102 年 12 月)

開發單位：交通部臺灣區國道高速公路局

執行監測單位：華光工程顧問股份有限公司

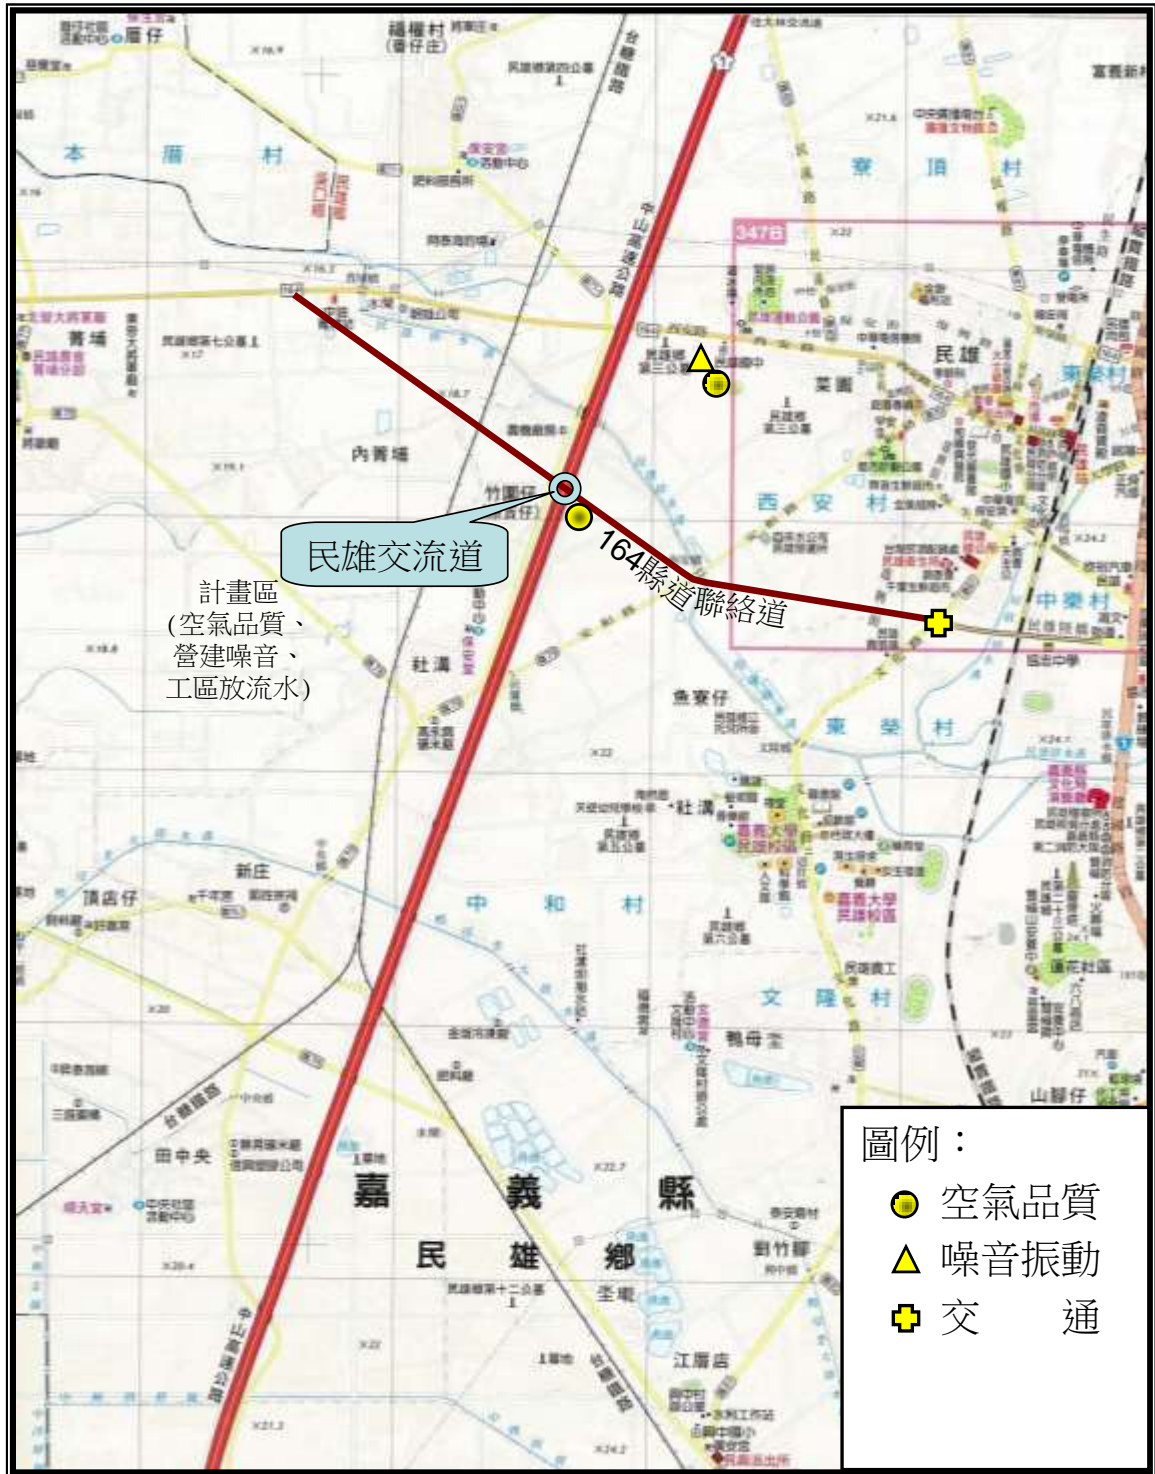
圖 1-1 施工期間環境監測站位置

各監測位址如圖 1-1~圖 1-2 所示。

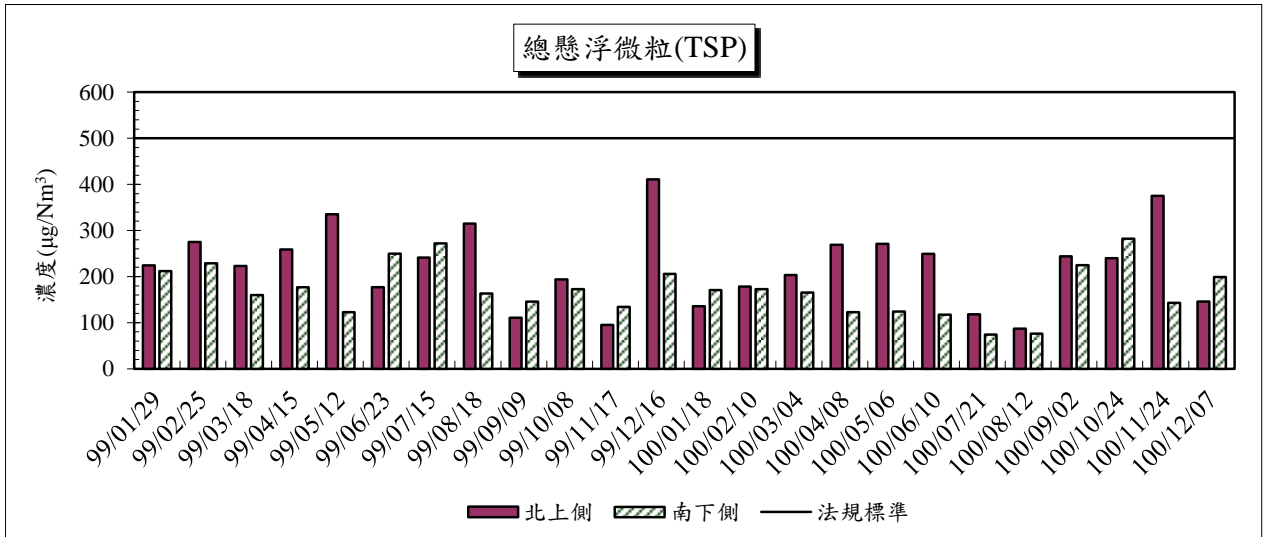
圖 2-1 施工區北上側南下側測站空氣品質歷次監測結果變化趨勢圖

施工期間(99 年 1 月~100 年 12 月)工區及工區外空氣品質監測記錄參見附錄四。表 2-1~表 2-2 為施工期間工區空氣品質監測結果分析，監測結果顯示工區北上側及南下側之總懸浮微粒(TSP)測值介於 87~411 $\mu\text{g}/\text{Nm}^3$ ，皆符合固定污染源空氣污染物排放標準中之周界標準(500 $\mu\text{g}/\text{Nm}^3$)，另落塵量測值則介於 0.7~4.6 公噸/平方公里/月，參考評估為「無污染程度」。表 2-3 為施工期間工區外空氣品質監測結果，監測結果顯示工區外測站(民雄國中)總懸浮微粒(TSP)測值介於 42~194 $\mu\text{g}/\text{m}^3$ 、懸浮微粒(PM_{10})測值介於 19~124 $\mu\text{g}/\text{m}^3$ 皆符合空氣品質標準(TSP : 250 $\mu\text{g}/\text{m}^3$ 、 PM_{10} : 125 $\mu\text{g}/\text{m}^3$)。圖 2-1 及圖 2-2 為歷次工區內外測站之空氣品質監測結果趨勢圖。

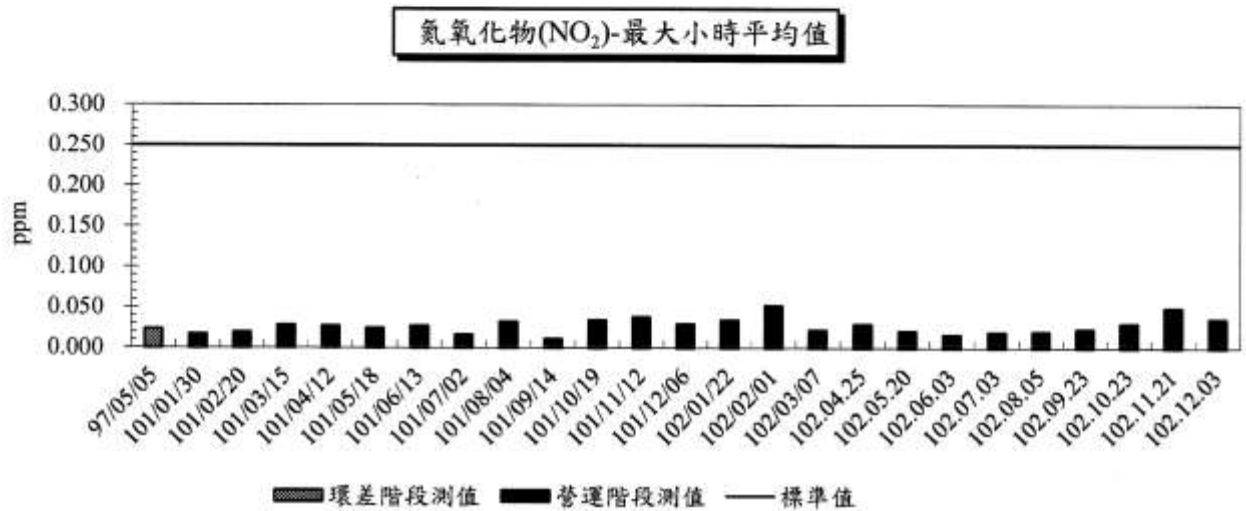
圖 2-3 民雄交流道測點營運階段空氣品質監測結果(1/4)

由圖 2-3(民雄交流道測點營運期間空氣品質監測結果)及圖 2-4(民雄國中測點營運期間空氣品質監測結果)之監測結果顯示，本階段二測點之 PM₁₀ 空氣品質測值，分別於 102 年 02 月 01~02 日、102 年 11 月 20~21 日及 102 年 12 月 3~4 日逾越環保署空氣品質標準，惟經查證距測點最近之環保署嘉義新港測站當日之監測資料結果顯示，亦有同樣趨勢(詳表 2-6)且測值飆高之時段亦與本監測報告相吻合，據此研判此乃當日大環境整體空氣品質受到東北季風及大陸沙塵暴影響而惡化之結果，而非本工程營運後所造成。其餘各項空氣品質測值均符合目前環保法規標準，同時與環差期間相當，顯示本工程通車營運後，未對附近環境空氣品質造成負面影響。

環差階段測值
 營運階段測值
 標準值
