北宜高速公路工程

雪山隧道特殊地質施工案例探討

交通部台灣區國道新建工程局第三區工程處

中華民國九十三年九月

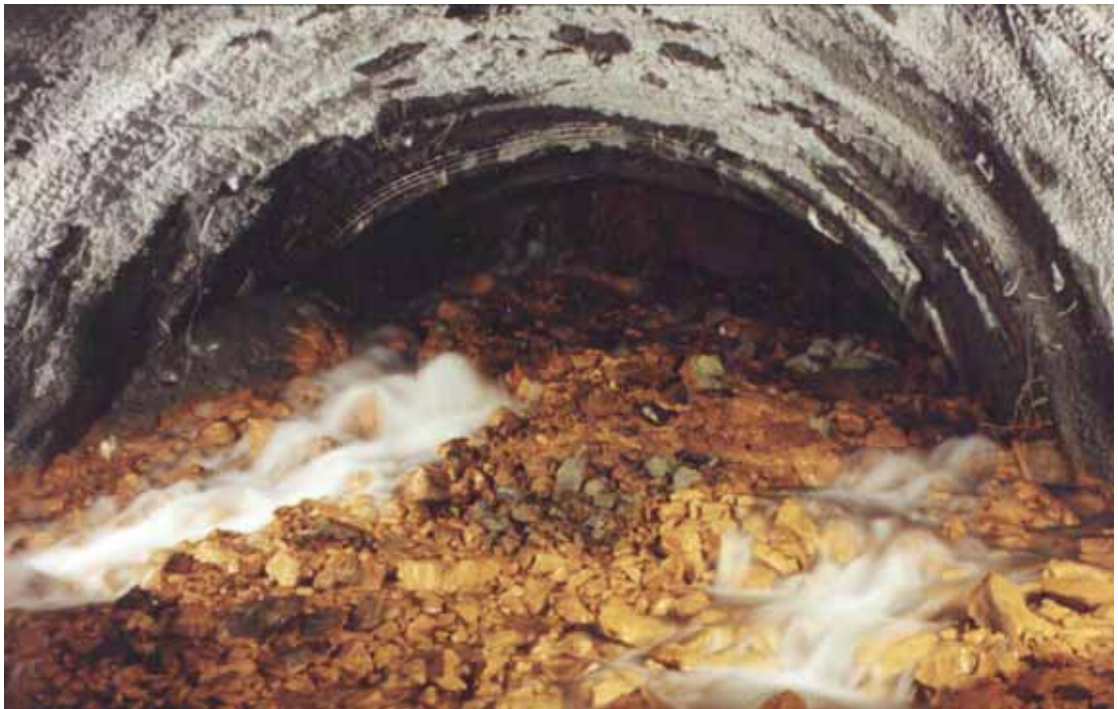
照片一、導坑里程 38K+935 湧水抽坍

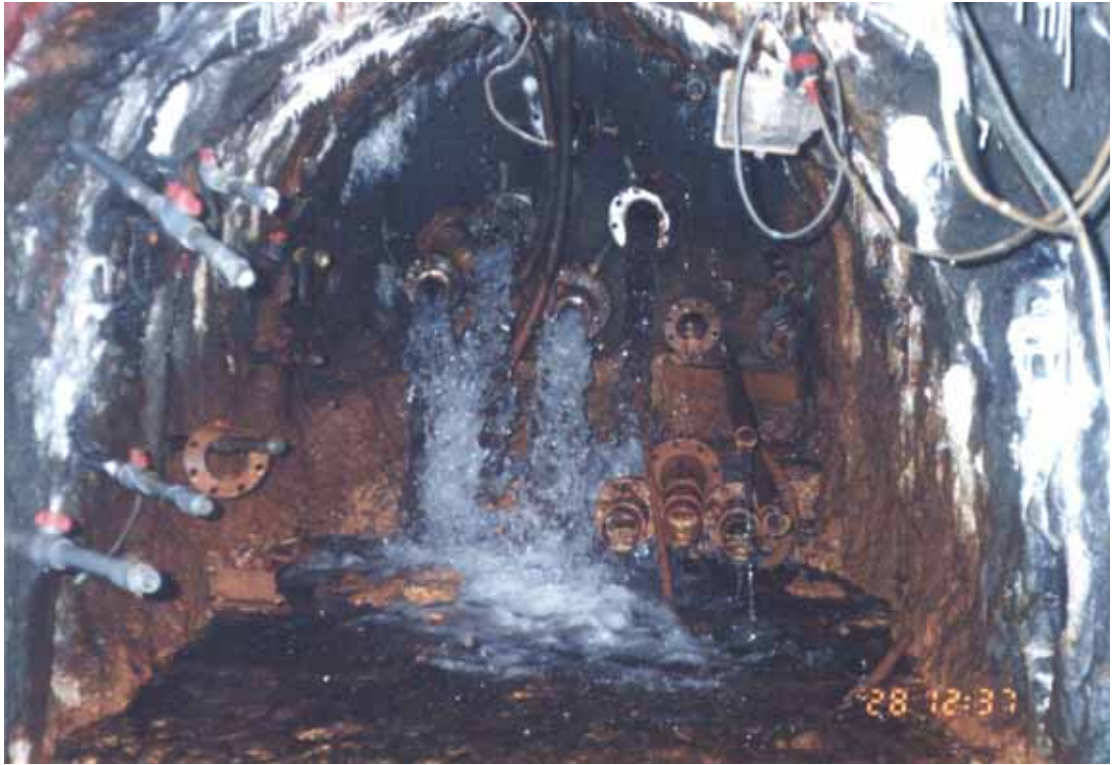
照片二、導坑第十次受困 A 坑出水

1. 因地下水豐沛，採「遠排近灌」。
2. 灌漿前施鑽 3~6 孔 NX 排水孔，長度 35~40m。
3. 灌漿採三環配置的錐體灌漿，外環止水漿材；內環固結漿材，壓力不超過三倍地下水壓且不大於 $50\text{kg}/\text{cm}^2$ 。

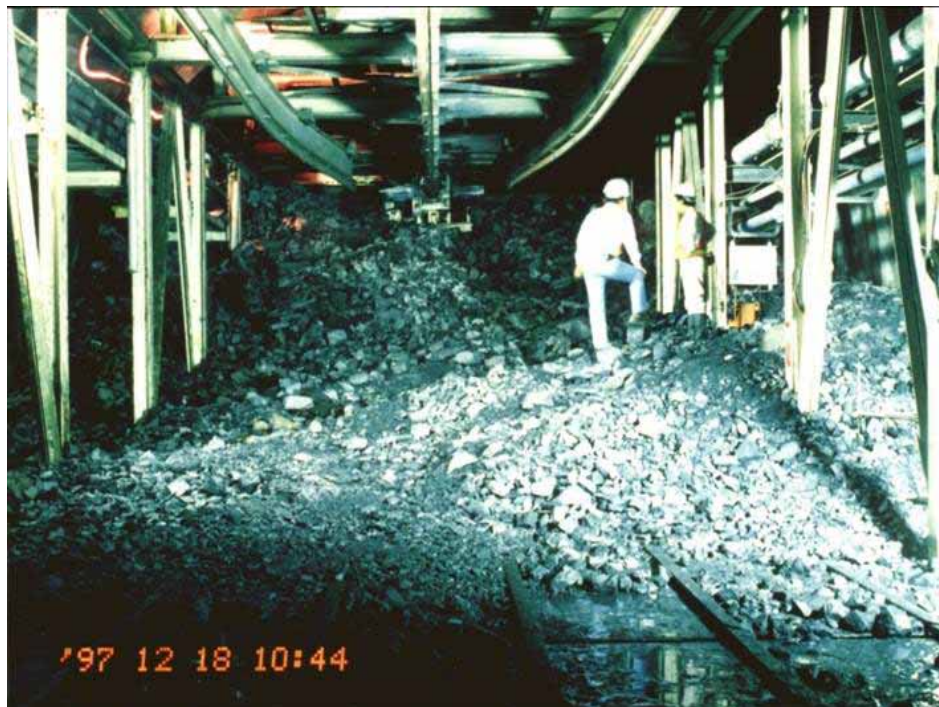
1. 西行線 TBM 鑽掘至上新斷層前，因地質弱帶及湧水停機處理。
2. 地質灌漿處理及頂導坑保護後，再恢復 TBM 鑽掘 24m，於 86.12.15 因頂拱大量高壓地下湧水而抽坍，將 TBM 及支援系統掩埋。

照片三、大量抽坍矧料湧入 TBM

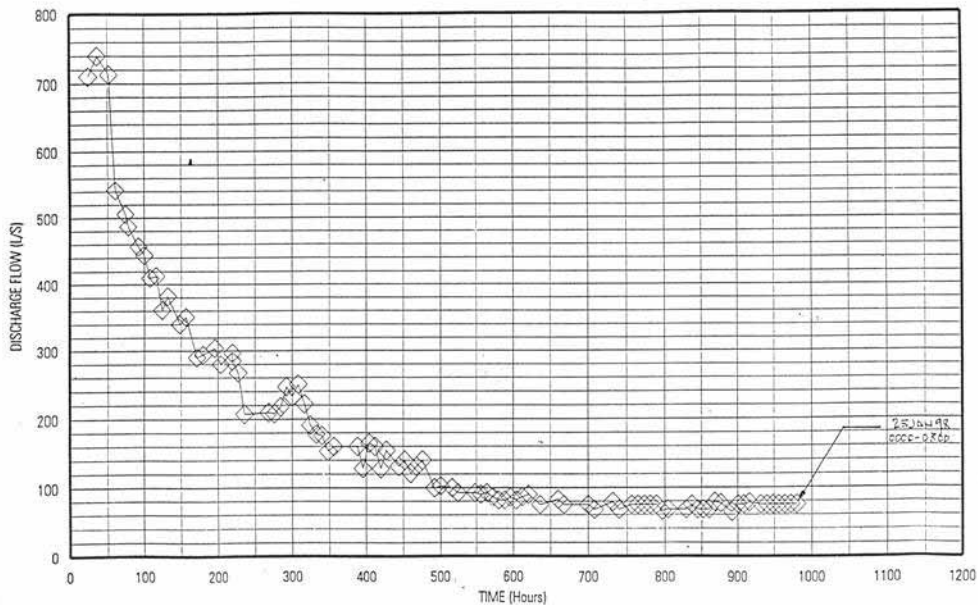
圖一：流量歷時線圖

圖九、西行線災變湧水歷時曲線圖

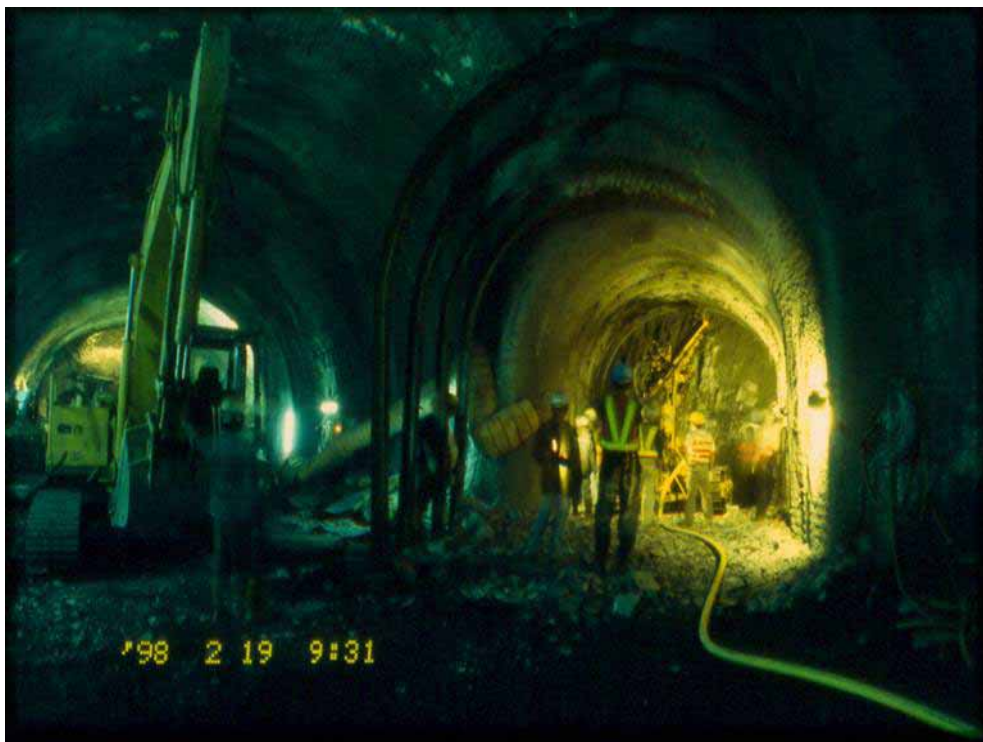
照片四、繞行隧道施工

1. 繞行隧道開挖，L=79m。

- (1) 便於對抽坍區之回填灌漿作業。
- (2) 繞過災區作為後續鑽炸法開挖之運輸通道。

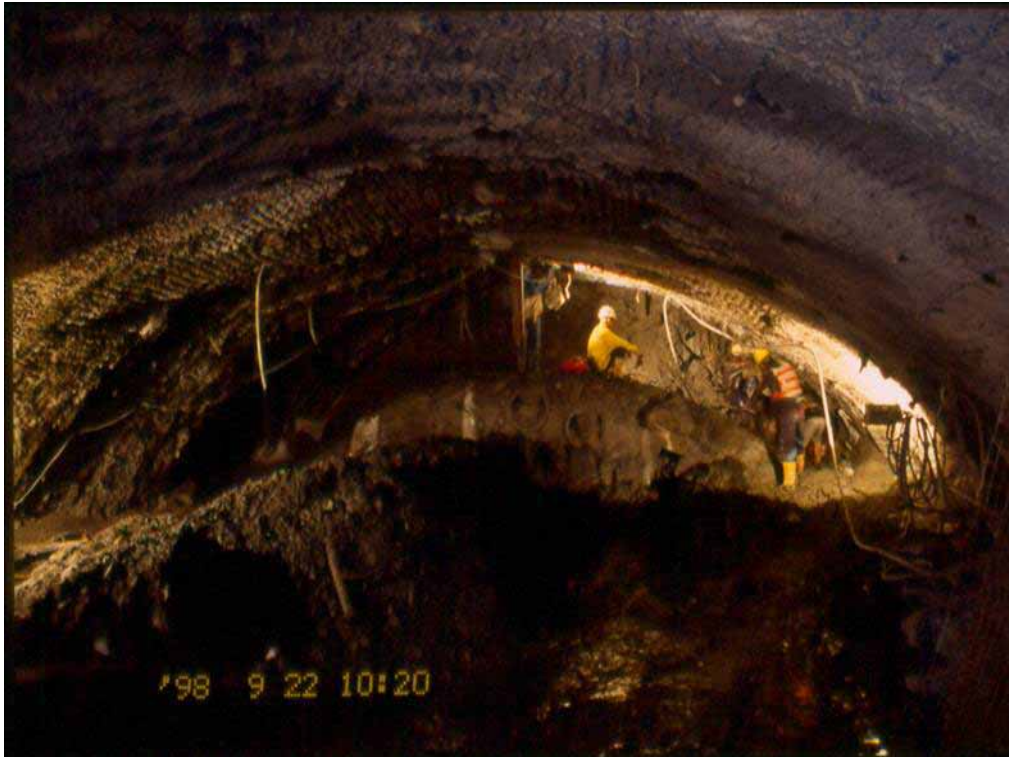
照片五、自機頭前方進行 TBM 清理作業

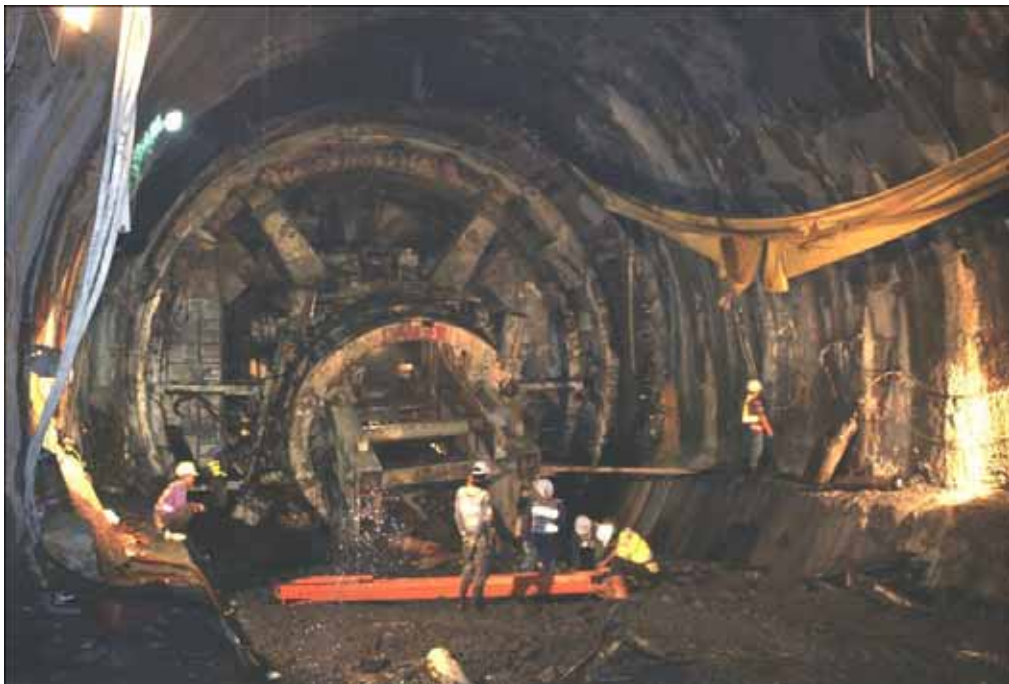
照片六、西行線 TBM 拆除作業

- (1) 掉落之 A 型環片打除清理，降挖上半頂坑，B、C 型環片視情況作假支撐，頂坑完成 4.5~6.0m 再挖下半斷面。
- (2) 下半斷面分側開挖，將 B 或 C 型環片清除，再擴挖至設計線，接續支撐工(t=35cm)。
- (3) 清理管線廊道之崩坍料，吊裝車道蓋版環片。
- (4) TBM 拆解，可用機件回收利用。

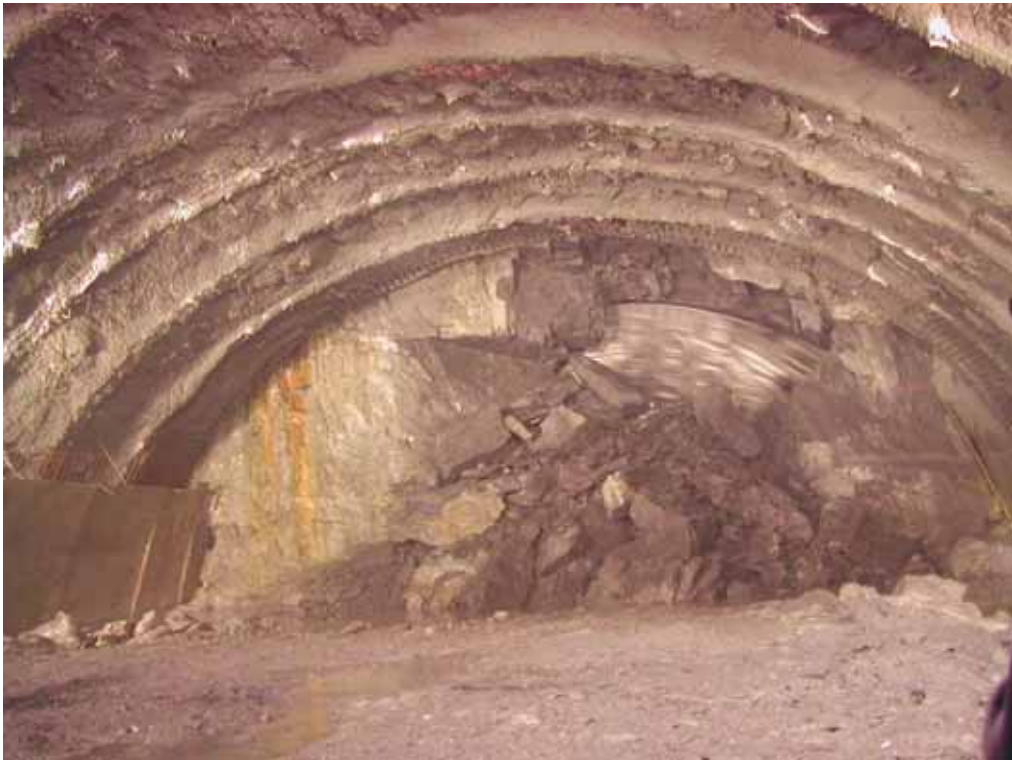
照片七、東行線 TBM 混凝土撐座

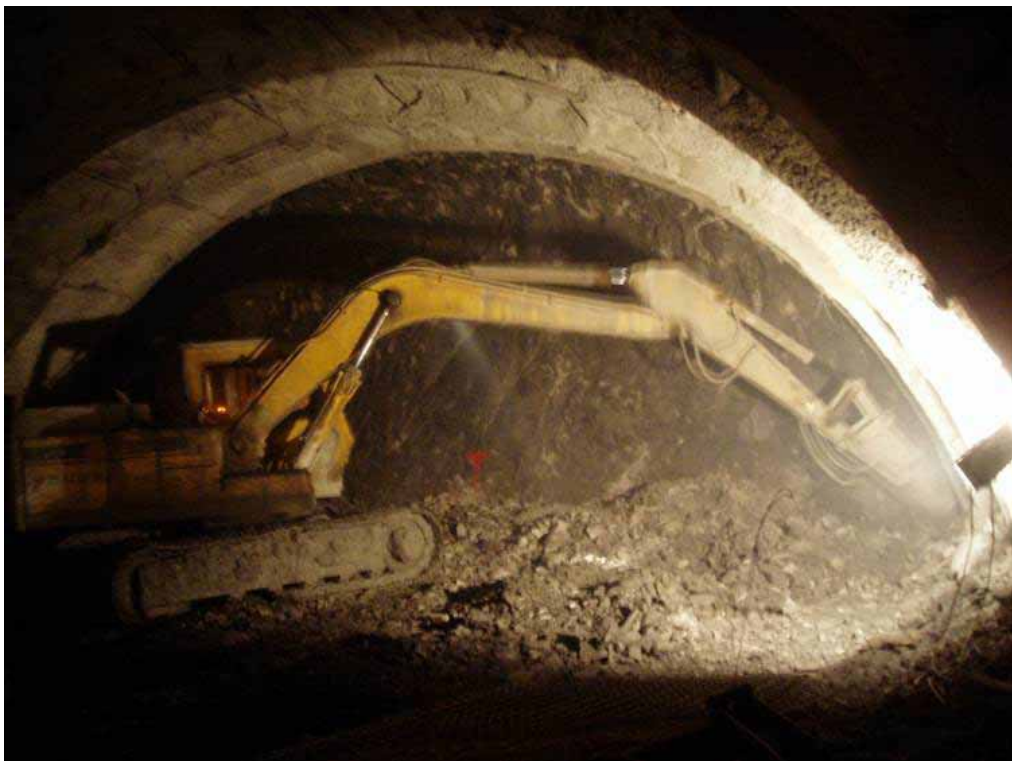
照片八、自 14 號人行聯絡道增闢東行線頂導坑開挖作業

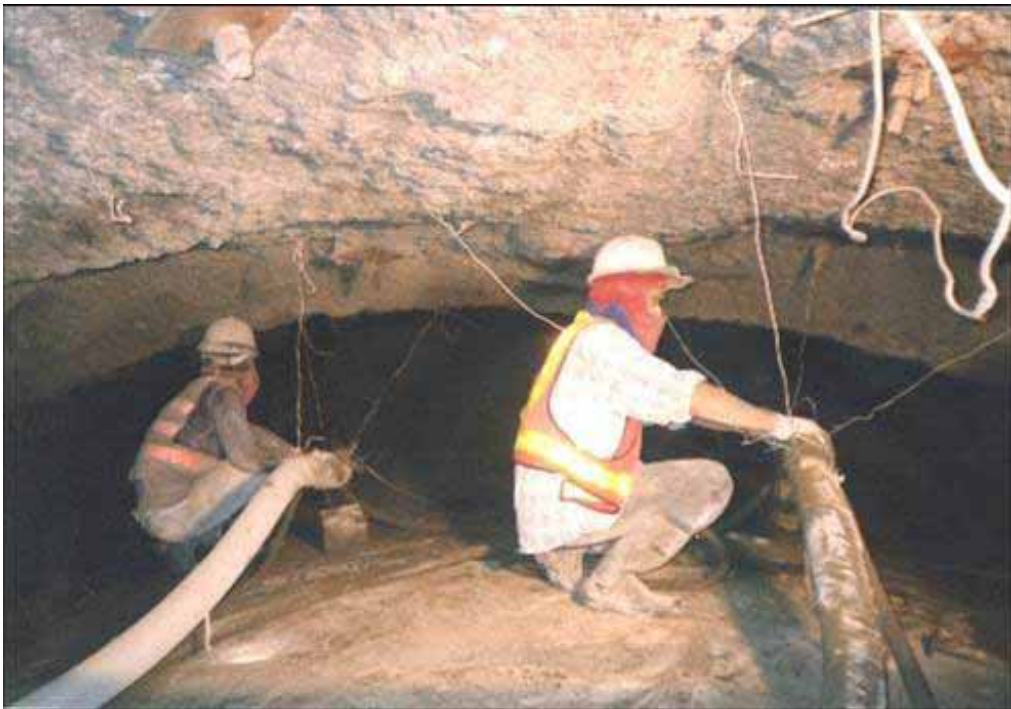
照片九、TBM 背填噴凝土作業

1. 施作頂導坑區段，TBM 均能安全、迅速、順利通過，本工法適合大 TBM 於破碎岩盤施工。
2. 初期因預留較大變形量，以便 TBM 能順利通過，但為使 TBM 通過後之大量背填作業耗時甚多，影響工進至鉅，後來減少預留變形量，則情況改善很多。
3. 為了縮短工期，初期之頂導坑斷面較矮小，但須施打支保腳托底鋼管樁及灌漿。後經檢討安全性，而將上半斷面加高下降，惟鋼管樁取消，均安然通過。
4. 就經濟性而言，本工法 TBM 並未發揮百分百的效能，時間上重疊浪費。但就安全性觀點，本工法是在破碎性的岩盤適合大 TBM 開挖的保險工法，也是台灣首創的工法。

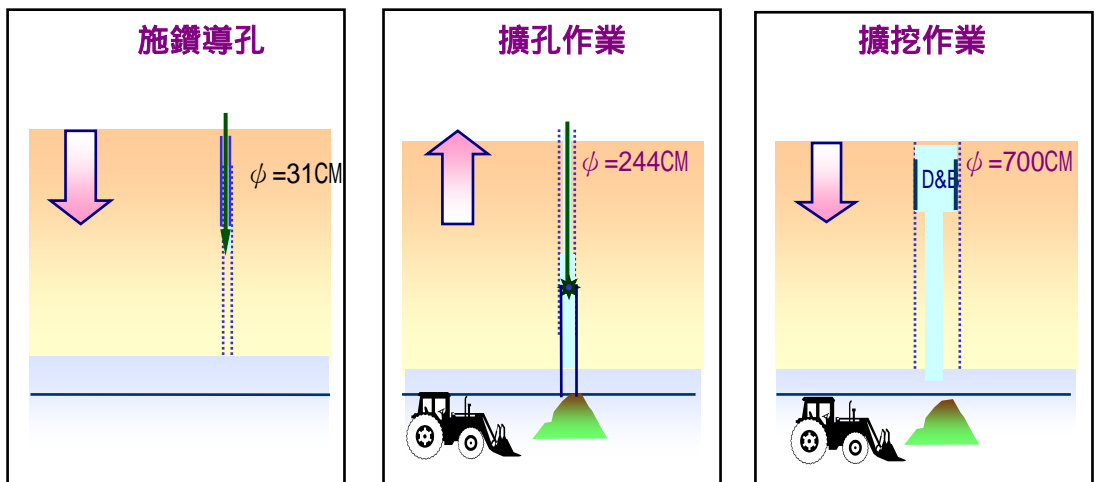
1. 施鑽直徑 31cm 之導孔(Pilot Hole)，由奧地利舊鑽機及技師操作，進、排氣井分別耗時 22 天及 56 天，配合精密之導航儀器，偏差量僅 0.72m(0.14%)及 0.14m(0.03%)，作業相當有效率而快速，精度非常高。
2. 隨後運入擴孔 2.44m 直徑之鑽頭(Reaming head)，裝上鑽孔之鑽串，由下往上旋轉鑽掘，碴料落入井底由隧道運出，過程非常順利，沒有發生夾鑽或大崩孔的情形，而且施工非常快速，進、排氣井分別僅耗時 13 天及 17 天。

圖十三、 昇井工法施工程序示意圖

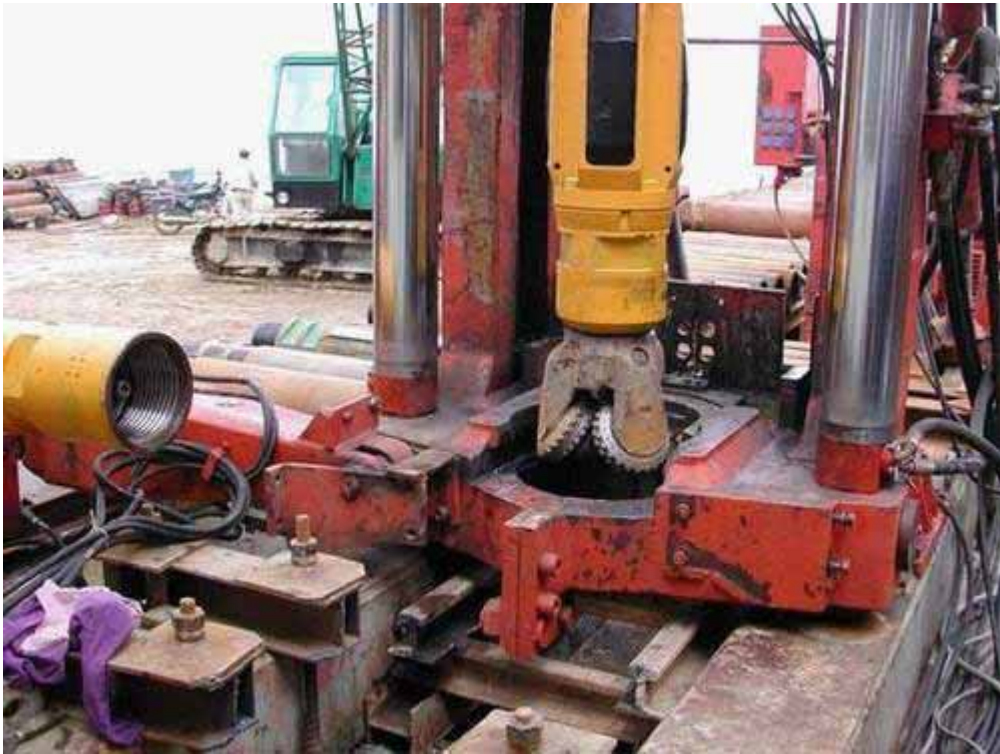
照片十、昇井工法鑽機導孔導向鑽孔系統

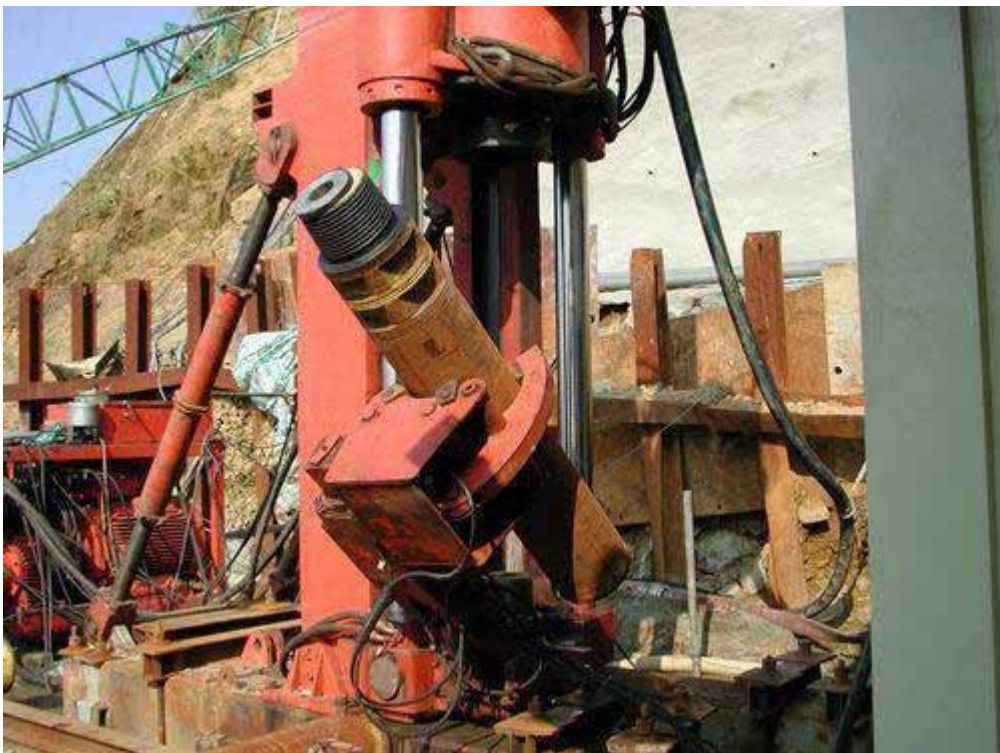
照片十一、昇井工法鑽機自動接管裝置

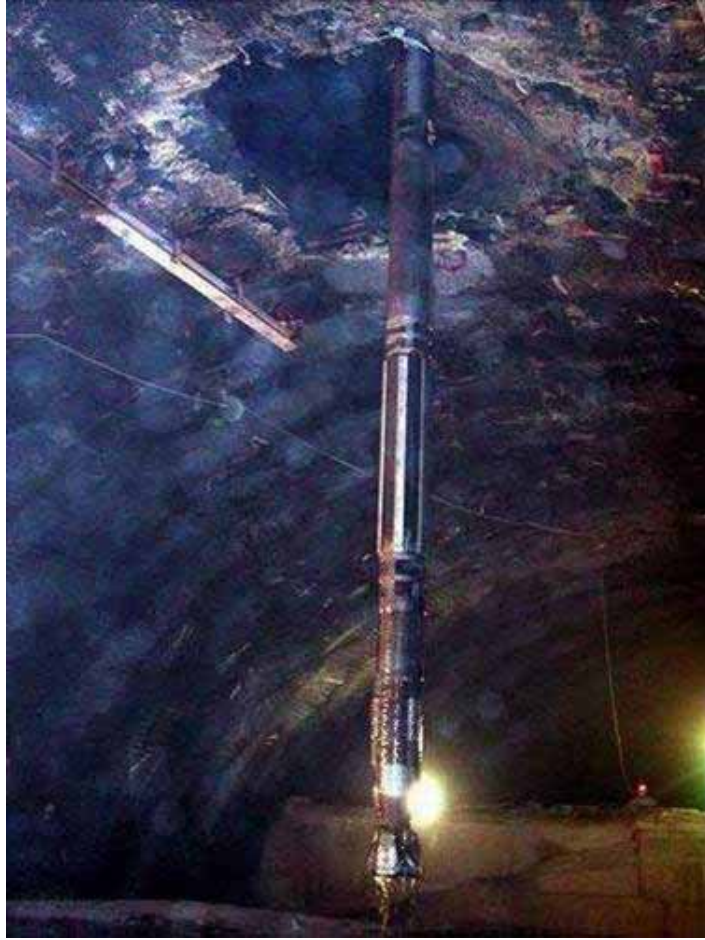
照片十二、昇井工法導孔貫通

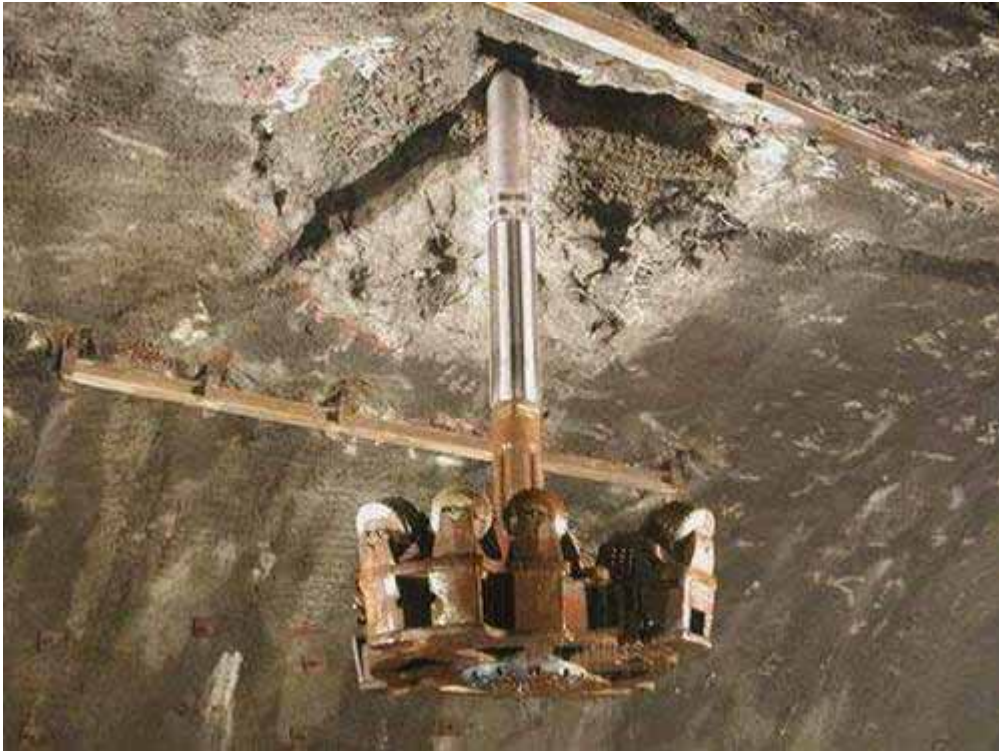
照片十三、昇井工法擴孔鑽頭

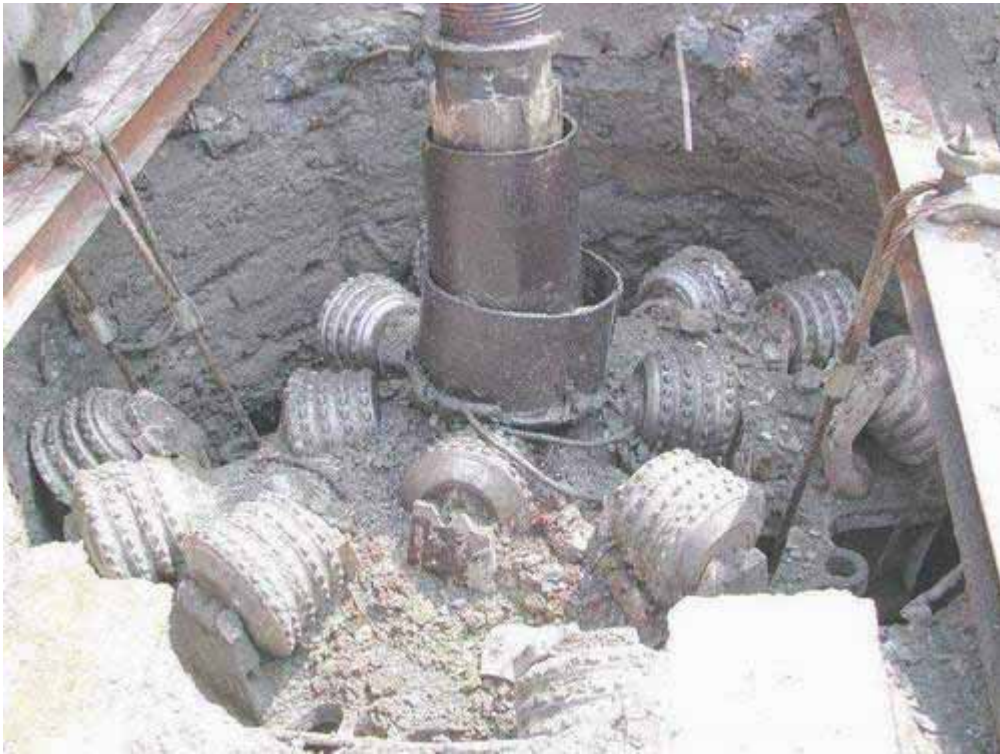
照片十四、昇井工法向上擴孔達頂
