第 1 章 監測內容概述

本計畫之「國道二號拓寬工程環境影響說明書」(以下簡稱原環說書)(定稿本)業於民國 96 年 10 月經行政院環境保護署(以下簡稱環保署)通過環境影響評估審查委員會第 157 次會議決議有條件通過，至民國 103 年 7 月 15 日經環保署環境影響評估委員會第 264 次會議審核通過同意停止營運期間環境監測為止，共辦理過一次環境差異分析及兩次變更內容對照表；後因「交通部高速公路局」組織法經行政院核定於民國 107 年 2 月 12 日施行，原「交通部臺灣區國道高速公路局」及「交通部臺灣區國道新建工程局」合併為「交通部高速公路局」，高公局乃依規定提出變更開發單位之申請，並獲環保署於民國 107 年 3 月 12 日以環署綜字第 1070017724 號函同意備查在案。另本案「國道二號拓寬工程環境影響說明書第二次環境影響差異分析報告(國道 2 號機場端主線改善工程)」(定稿本)亦已於民國 108 年 8 月 28 日業經環保署(108)環署綜字第 1080053464 號函核備在案。交通部高速公路局(以下簡稱高公局)為能確實掌握本計畫開發期間之環境衝擊及符合環境影響評估所承諾之審查結論事項，乃積極辦理「國道 2 號機場端主線改善工程」(以下簡稱本計畫)環境監測，並由三普環境分析股份有限公司(以下簡稱三普公司)負責辦理監測工作。

本次監測工作為施工期間第六期監測，其監測期間為 110 年 10 月~12 月。監測項目包含空氣品質、噪音振動(含營建)、地面水體水質(放流口)、交通量及陸域生態等五項類別，以下茲分別就施工期間環境監測之各項監測結果分析如後：

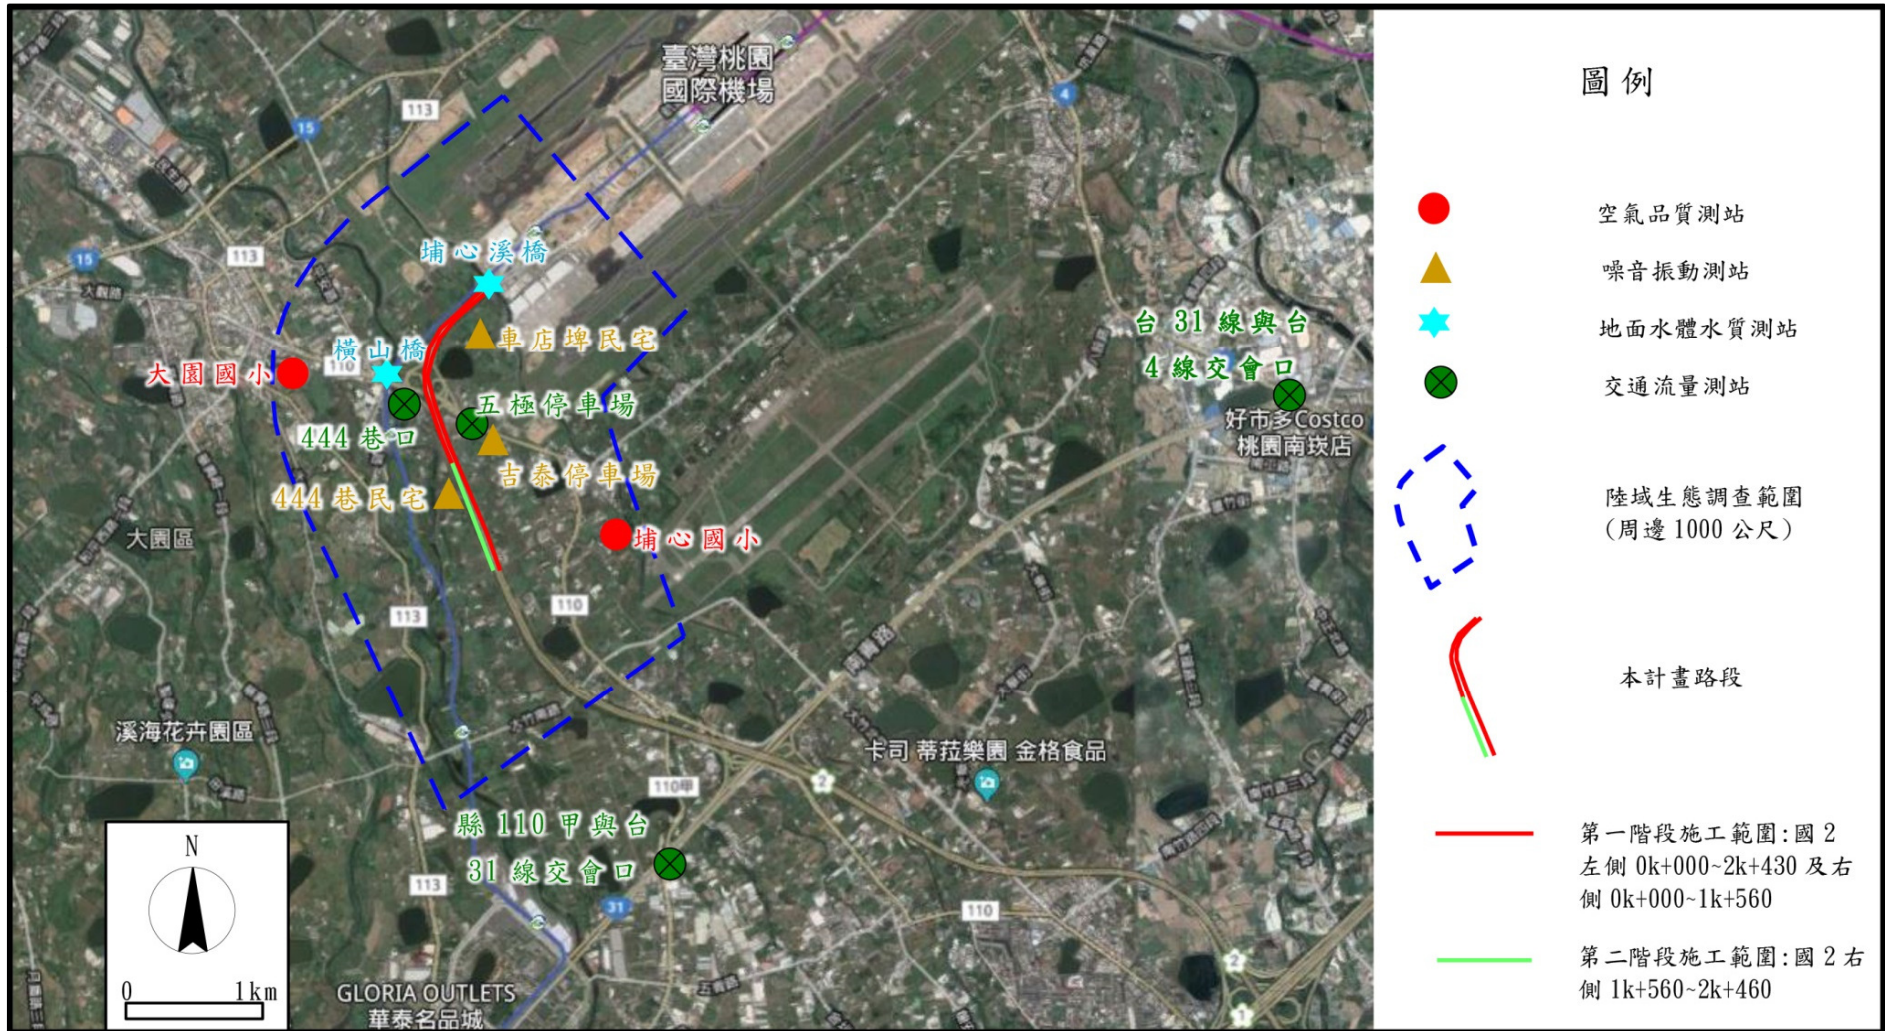
圖 1.4-2 環境監測位置圖

本監測計畫監測位置依據本案環境影響說明書中所規劃之監測點進行監測調查，所有測點如表 1.3-1 及圖 1.4-1~圖 1.4-2 所示。

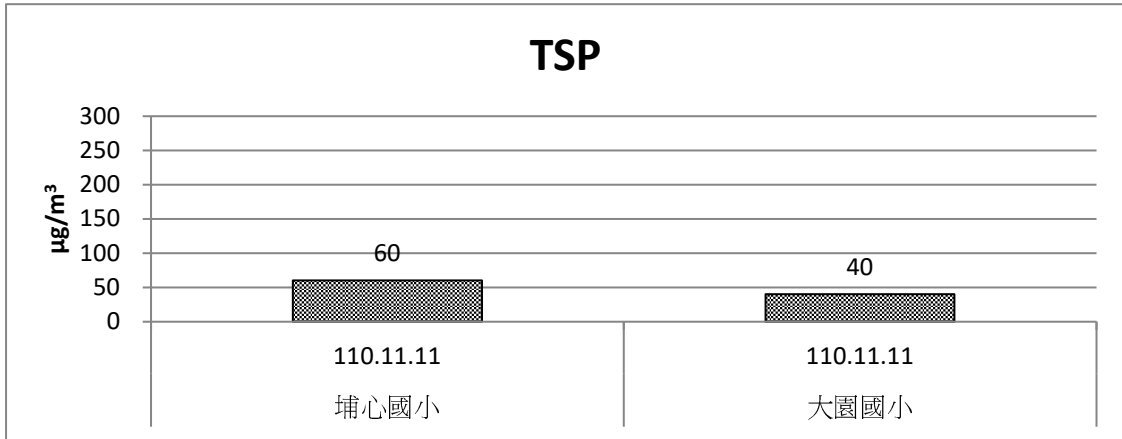
圖 2.1-1 施工期間空氣品質 TSP 監測成果比較圖(110 年 10 月~12 月)

施工期間第六期(110 年 10 月~12 月)各測站 TSP 24 小時值及 PM₁₀ 日平均值濃度於 11 月監測一次，TSP 監測值在 40 µg/m³ 至 60 µg/m³，PM₁₀ 監測值則在 27 µg/m³ 至 30 µg/m³；PM₁₀ 測值均符合現行空氣品質標準規定 100 µg/m³ 限值。

本次各測站之 TSP 及 PM₁₀ 濃度繪於圖 2.1-1 及圖 2.1-2，PM_{2.5} 濃度繪於圖 2.1-3。

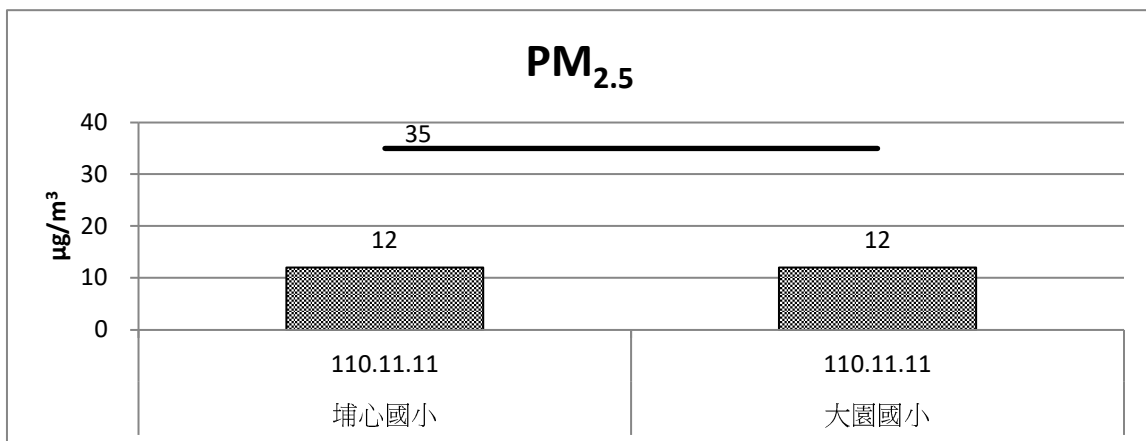
圖 2.1-3 施工期間空氣品質 PM_{2.5} 監測成果比較圖(110 年 10 月~12 月)

施工期間第六期(110 年 10 月~12 月)各測站 PM_{2.5} 24 小時值濃度於 11 月監測一次，PM_{2.5} 監測值均為 12 µg/m³。各測站測值均符合現行空氣品質標準規定限值。

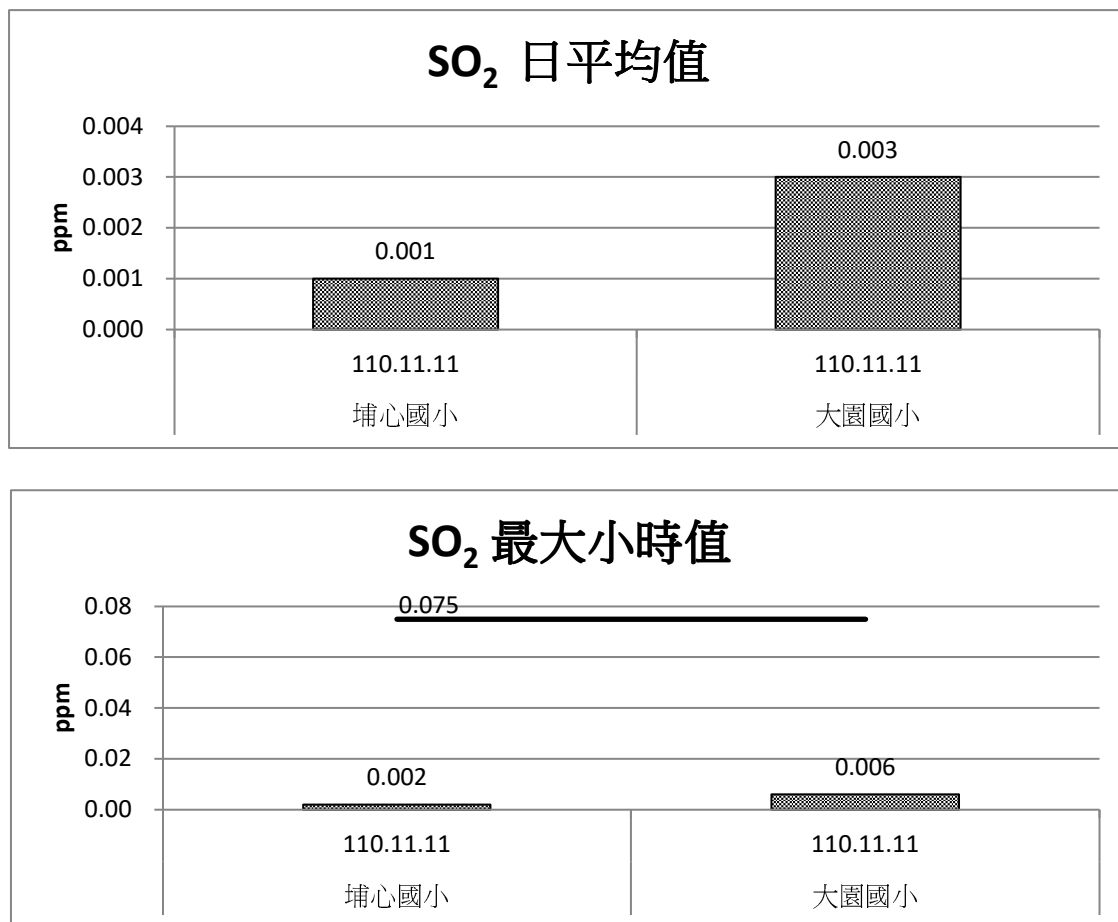
圖 2.1-4 施工期間空氣品質 SO₂ 監測成果比較圖(110 年 10 月~12 月)

依據施工期間第六期(110 年 10 月~12 月)監測數據顯示各測站 SO₂ 濃度之日平均值監測值為 0.001~0.003 ppm，最大小時平均值(MAH)則為 0.002~0.006 ppm；最大小時平均值(MAH)遠低於現行空氣品質標準 SO₂ 最大小時平均值 0.075 ppm，施工期間第六期(110 年 10 月~12 月)監測結果研判計畫區周邊空氣中二氧化硫濃度良好。本次測站之 SO₂ 濃度分佈繪如圖 2.1-4。

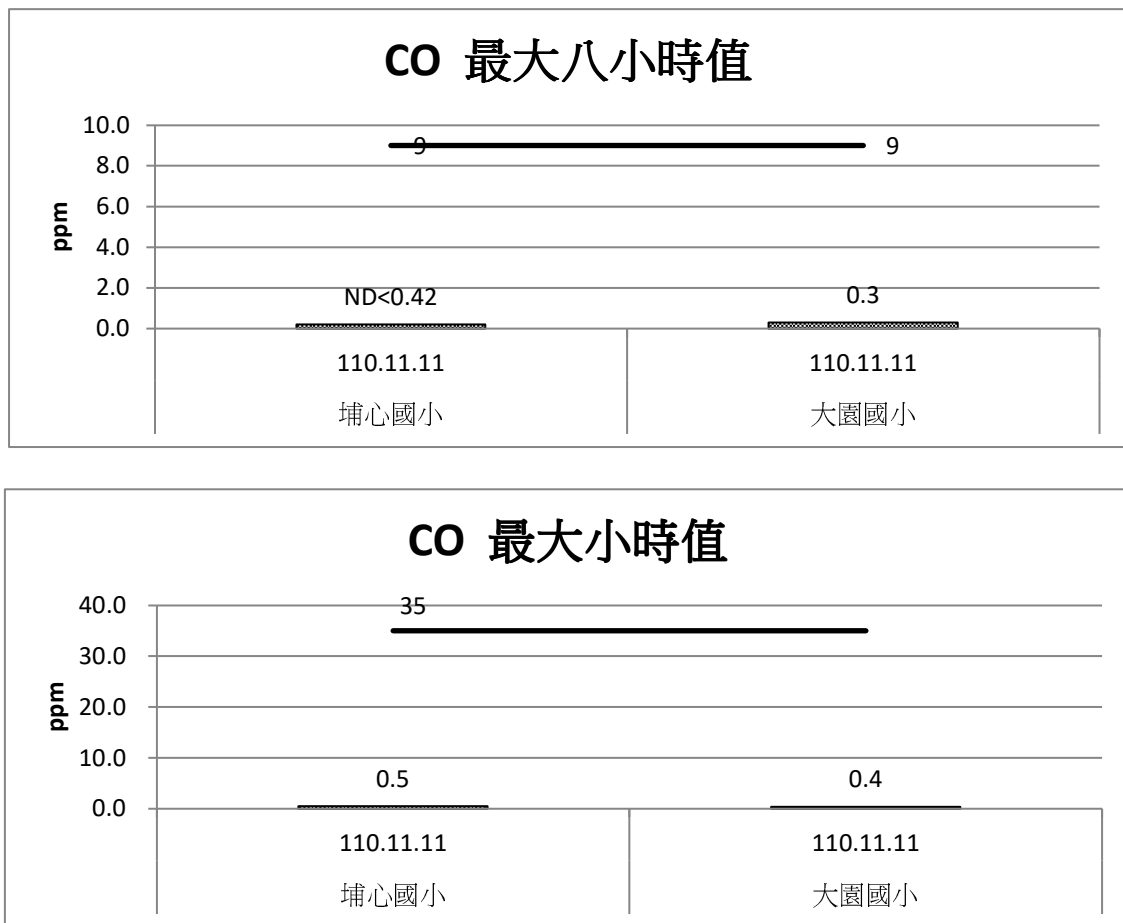
圖 2.1-5 施工期間空氣品質 CO 監測成果比較圖(110年10月~12月)

施工期間第六期(110年10月~12月)各測站CO濃度監測值部分,最大八小時平均值(MA8H)於埔心國小測站測值為N.D.,在環保署測站大園國小測值為0.3ppm,最大小時平均值(MAH)為0.4~0.5ppm,均低於現行空氣品質標準CO八小時平均值9ppm,且低於小時平均值35ppm。施工期間第六期(110年10月~12月)監測結果研判計畫區周邊空氣中一氧化碳濃度良好。施工期間第六期(110年10月~12月)測站之一氧化碳濃度分佈繪如圖 2.1-5。

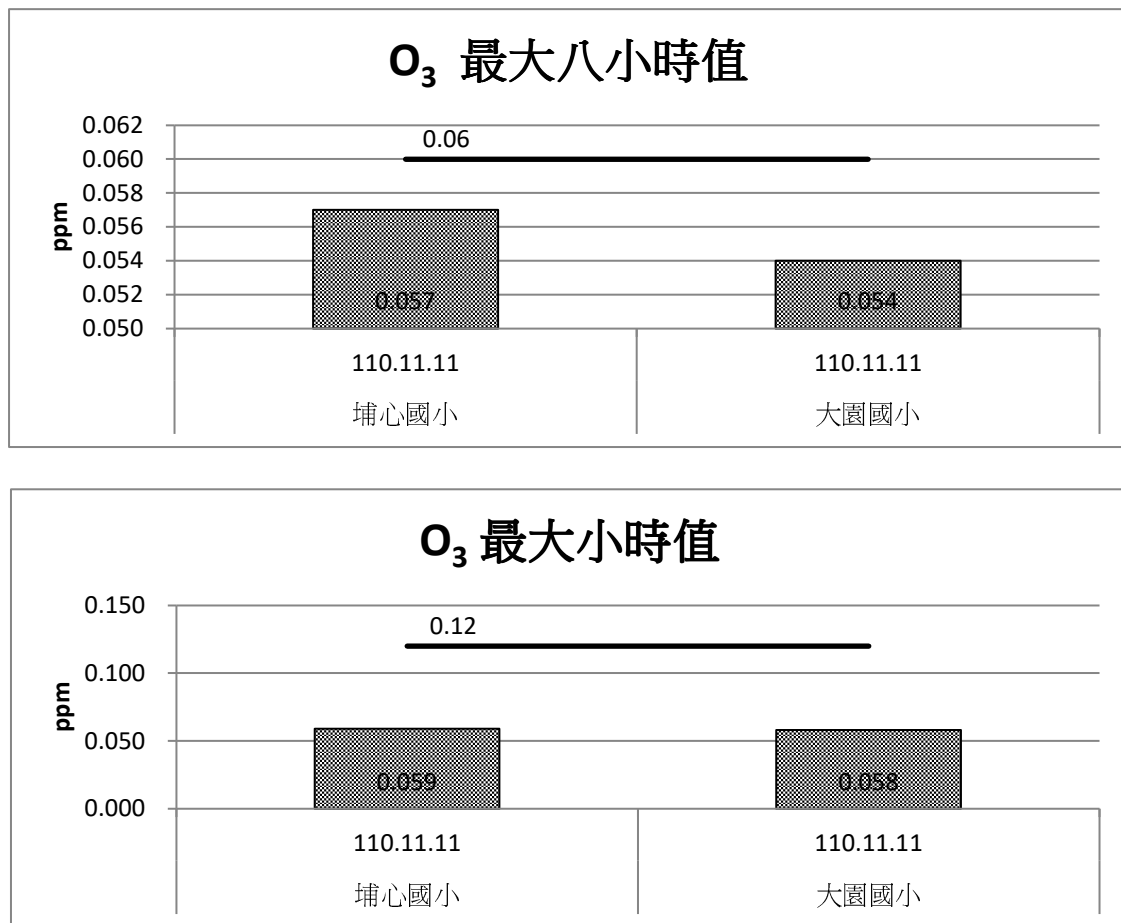
圖 2.1-6 施工期間空氣品質 O₃ 監測成果比較圖(110年10月~12月)

施工期間第六期(110年10月~12月)各測站 O₃ 濃度監測值部分,最大八小時平均值(MA8H)為 0.054 ppm 至 0.057 ppm,而最大小時平均值(MAH)為 0.058 ppm 至 0.059 ppm,所有測值均低於現行空氣品質標準 O₃ 八小時平均值 0.060 ppm,且低於小時平均值 0.120 ppm。施工期間第六期(110年10月~12月)監測結果研判計畫區周邊空氣中臭氧濃度良好。施工期間第六期(110年10月~12月)測站之臭氧濃度分佈繪如圖 2.1-6。

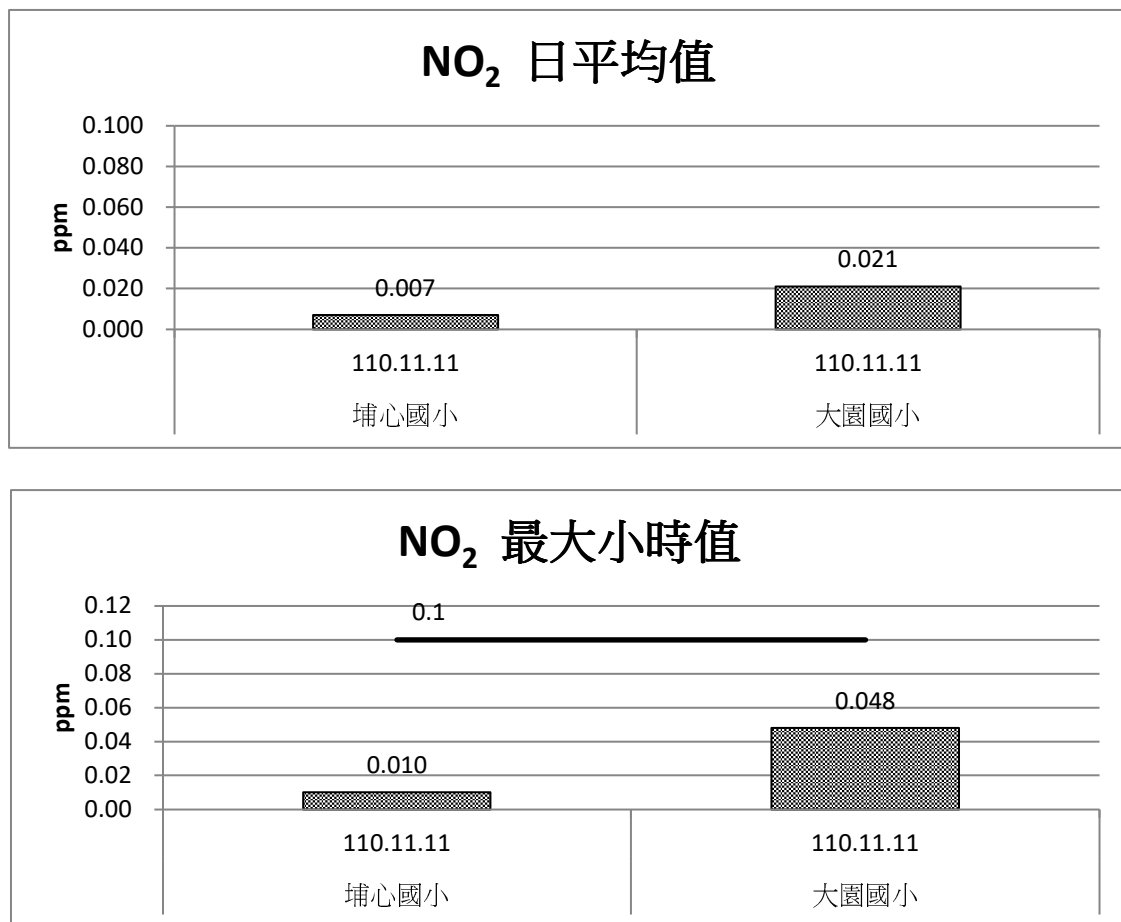
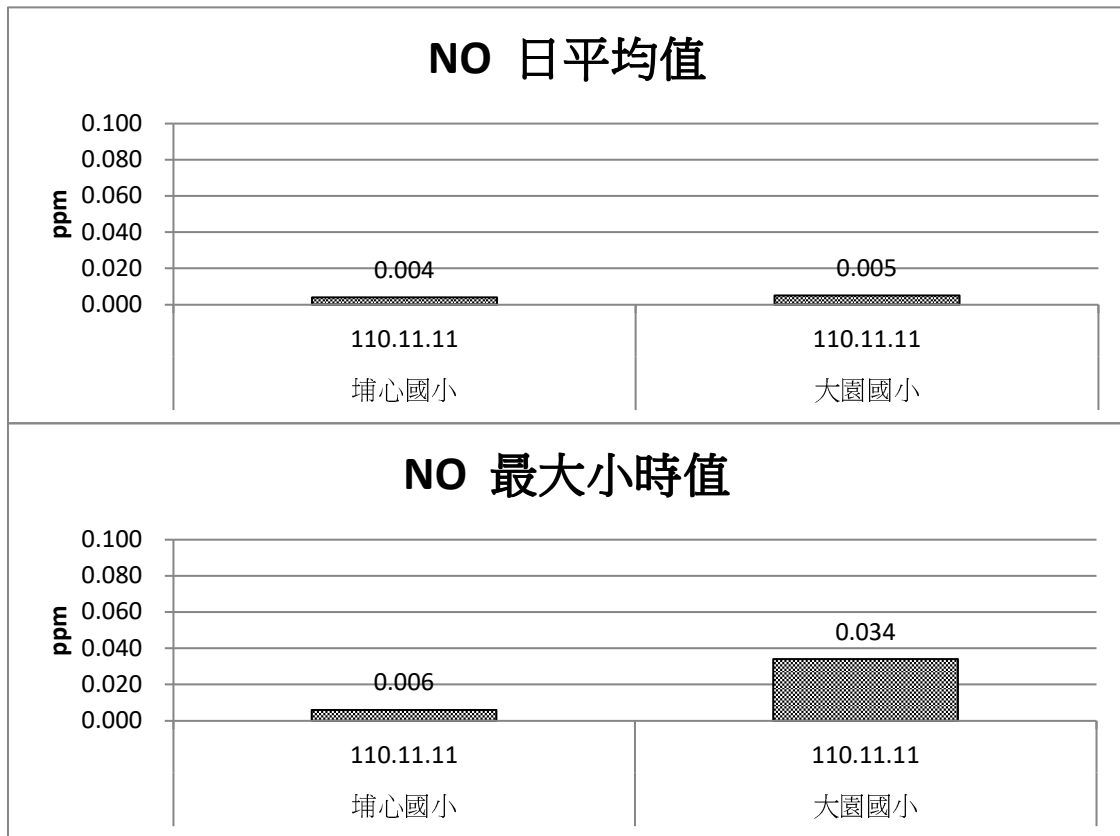
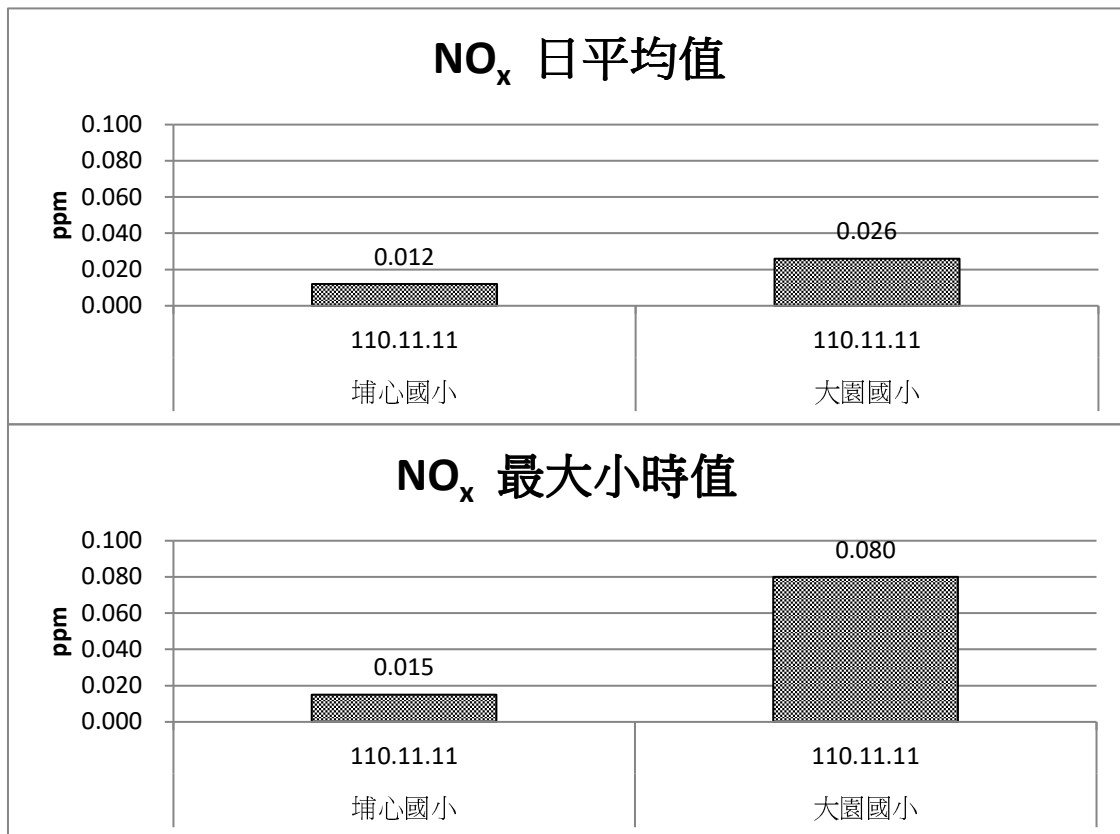
施工期間第六期(110年10月~12月)各監測點NO₂監測值,在日平均值為0.007 ppm~0.021 ppm,而最大小時平均值(MAH)為0.010 ppm~0.048 ppm;NO監測值,在日平均值為0.004 ppm~0.005 ppm,而最大小時平均值(MAH)為0.006 ppm~0.034 ppm;NO_x監測值,在日平均值為0.012 ppm~0.026 ppm,而最大小時平均值(MAH)為0.015 ppm~0.08 ppm;本次各監測點施工期間第六期(110年10月~12月)監測值均遠低於現行空氣品質標準NO₂最大小時平均值0.1 ppm。施工期間第六期(110年10月~12月)監測結果研判計畫區周邊空氣中氮氧化物濃度良好。施工期間第六期(110年10月~12月)測站之氮氧化物濃度分佈繪如圖 2.1-7~圖 2.1-9。

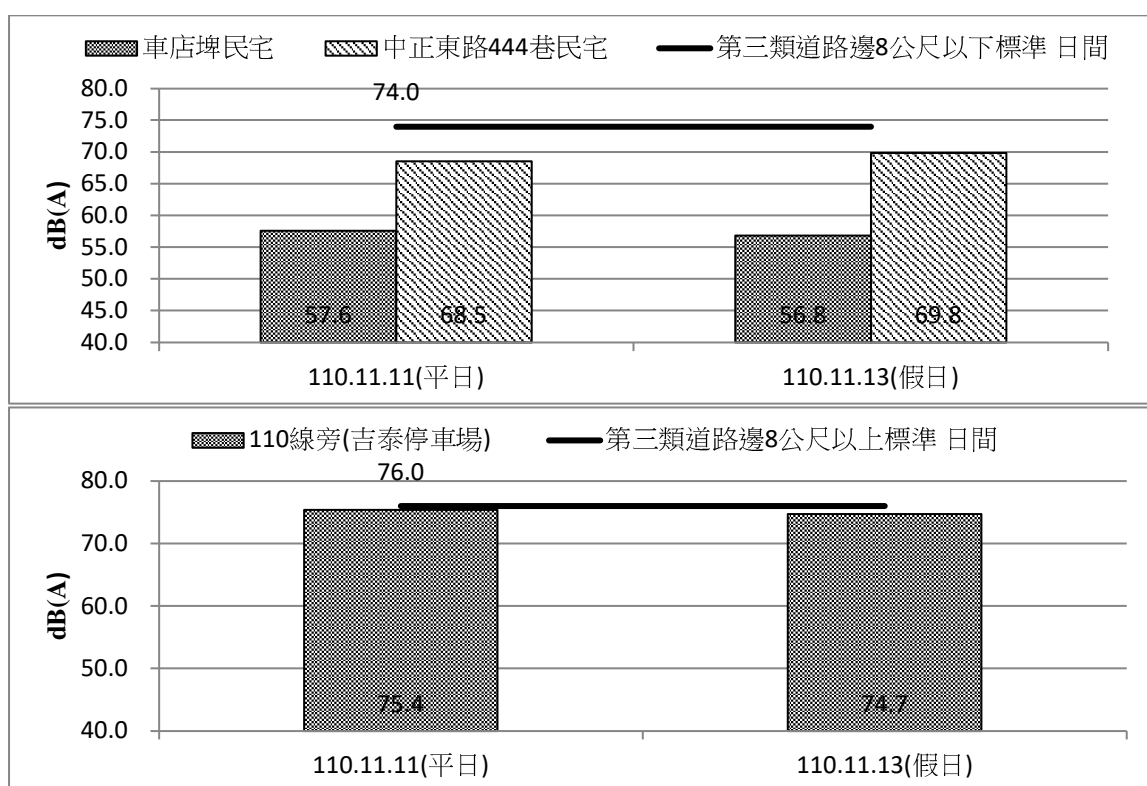
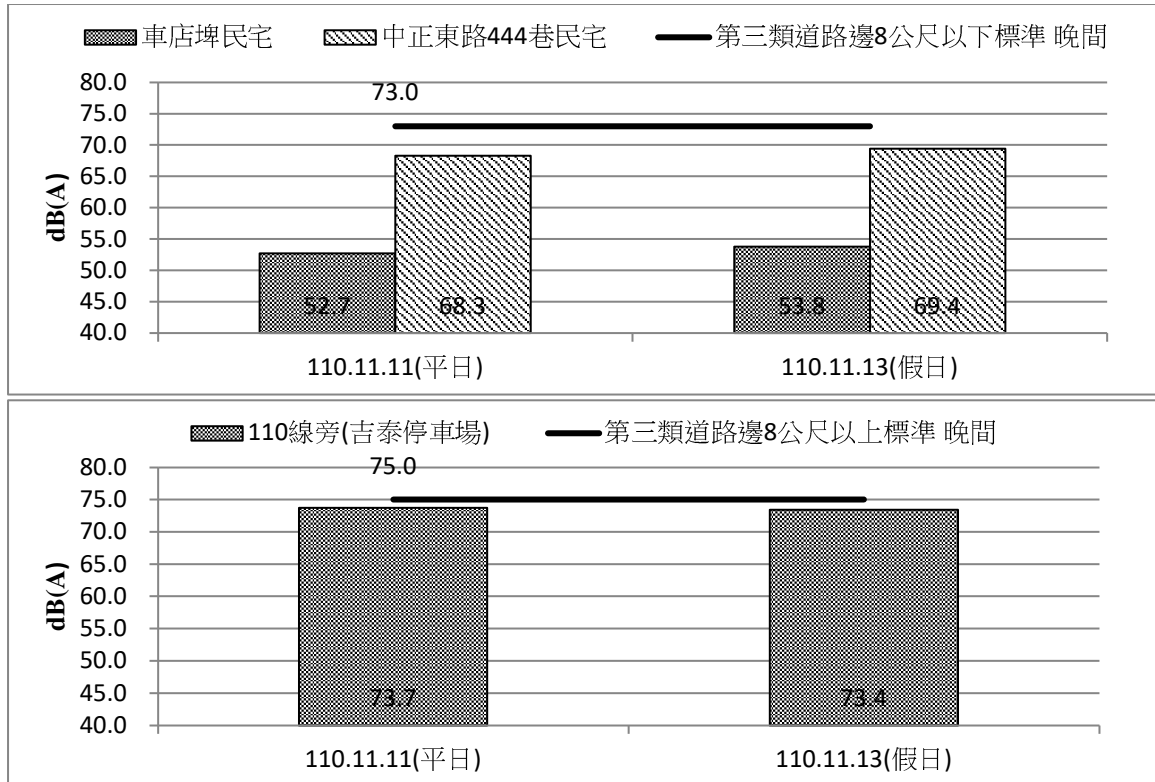
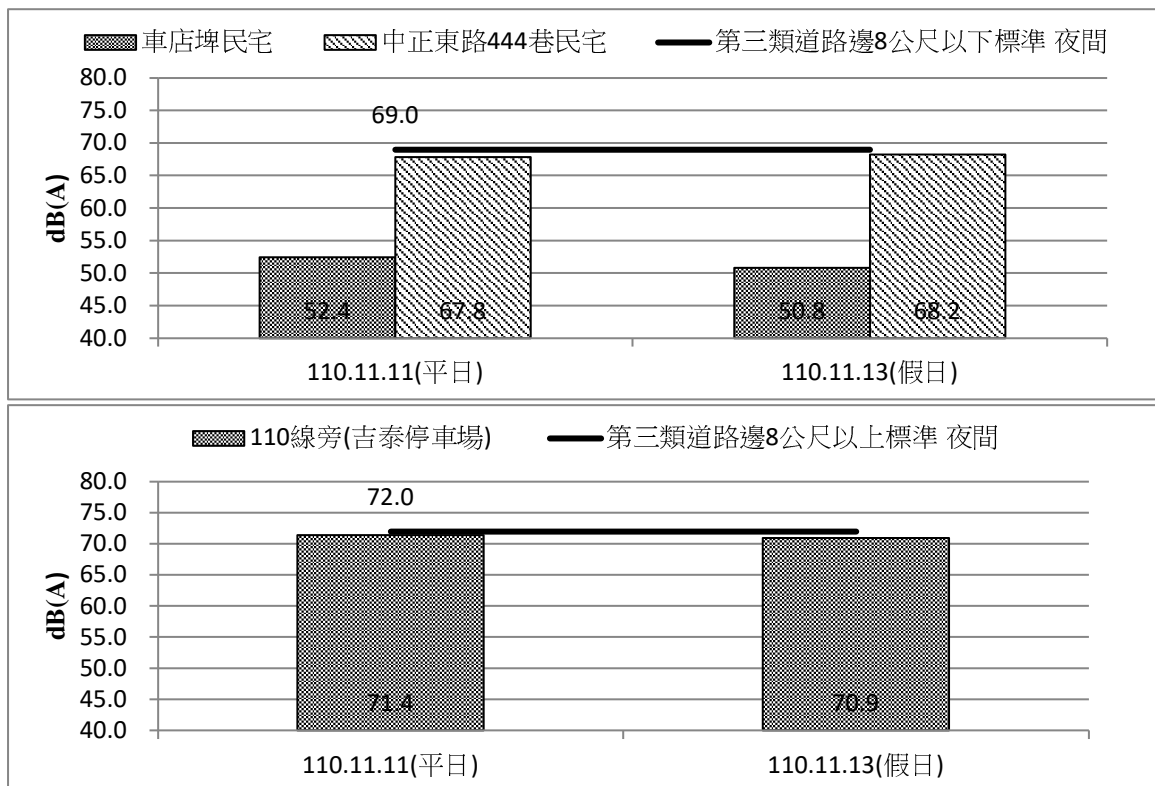
本次測站之各時段環境噪音監測結果彙整如表 2.2-3 所示,各測站均能音量比較圖詳圖 2.2-1 至圖 2.2-3。依據本次進行之監測結果顯示,各時段之噪音值均符合環境音量標準。

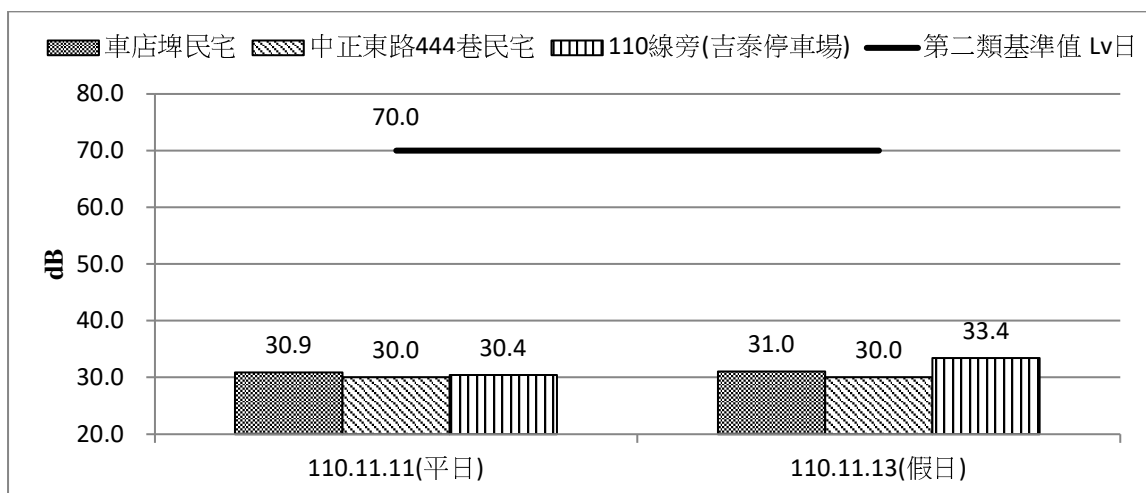
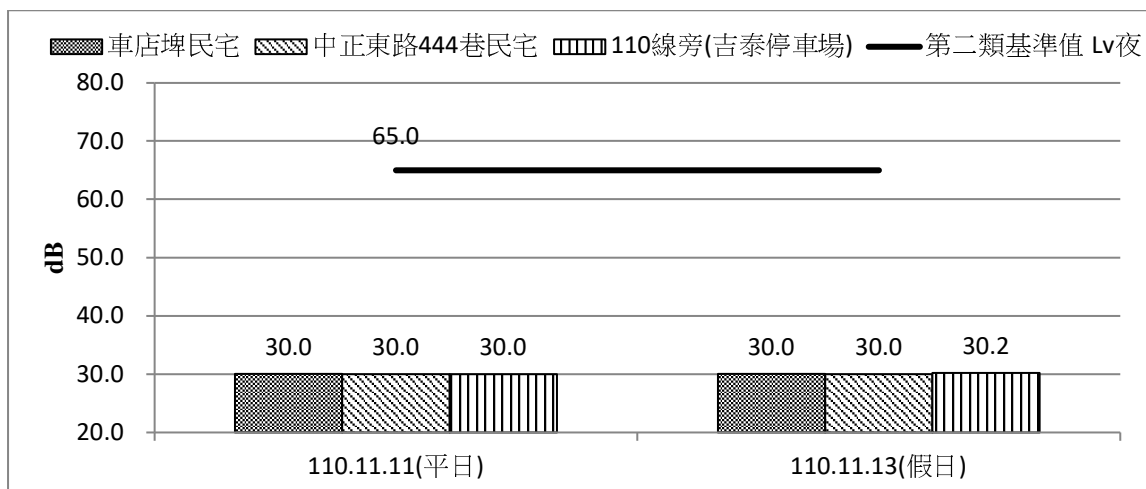
由於國內尚未制訂環境振動相關管制法規，因此監測結果係以「日本振動規制法實施規則」(表 2.2-2)進行比較，依據桃園市環境保護局於 108 年 01 月 18 日公告之「桃園市轄境內噪音管制區分類範圍」，本監測點位均位於第三類噪音管制區，相當於日本振動管制法施行細則之第二種區域，其 $L_{v10日}$ 及 $L_{v10夜}$ 之基準參考值(如表 2.2-2)，本次各測站監測成果詳見表 2.2-4，並繪於圖 2.2-4~圖 2.2-5 所示。施工期間第六期(110 年 10 月~12 月)測站 $L_{v10日}$ 及 $L_{v10夜}$ 監測結果監測值範圍在 30.0 dB 至 33.4 dB，振動狀況並不明顯(人體可感受之振動量為 55dB)。

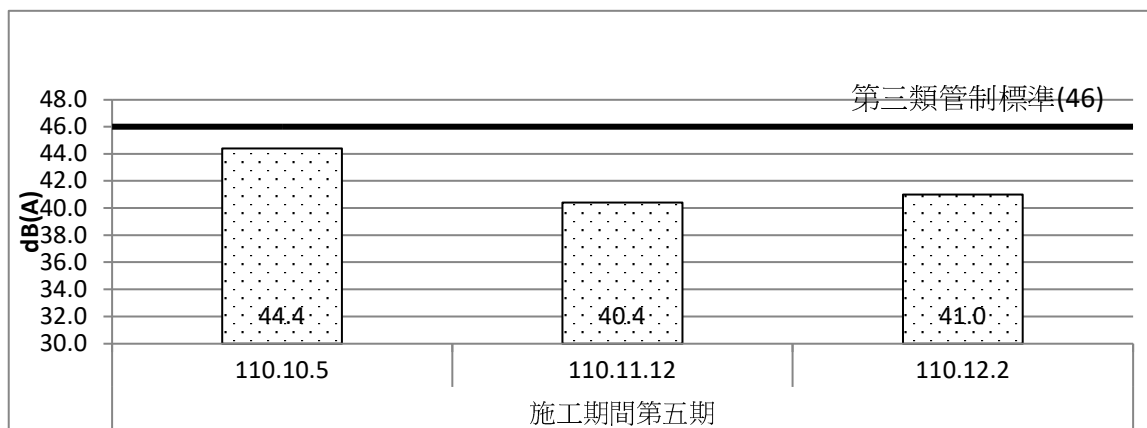
圖 2.3-1 施工期間第六期低頻噪音監測成果比較(110 年 10 月~12 月)

本次測站之低頻噪音(營建)監測結果彙整如表 2.3-2 示，測站低頻噪音音量比較圖詳圖 2.3-1。依據本期進行之監測結果顯示，低頻噪音(營建)均能音量為 40.4~44.4 dB(A)，測值均符合營建工程噪音管制標準。

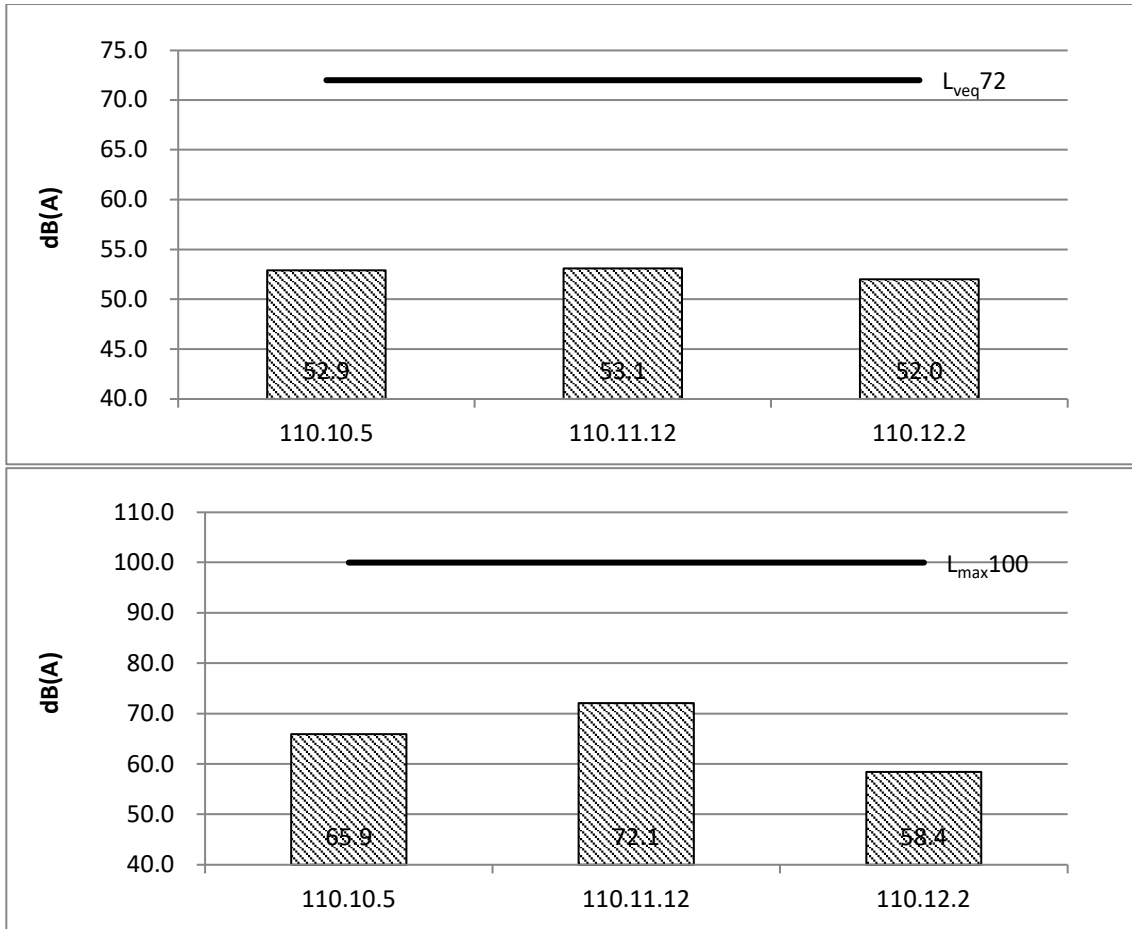
圖 2.4-1 施工期間第六期營建噪音監測成果比較圖(110 年 10 月~12 月)

本期各測站之營建噪音監測結果彙整如表 2.4-1，工區周界測站營建噪音音量比較圖詳圖 2.4-1。依據本次進行之監測結果顯示，營建噪音均能音量為 52.0~53.1 dB(A)，最大音量為 58.4~72.1 dB(A)，測值均符合營建工程噪音管制標準。

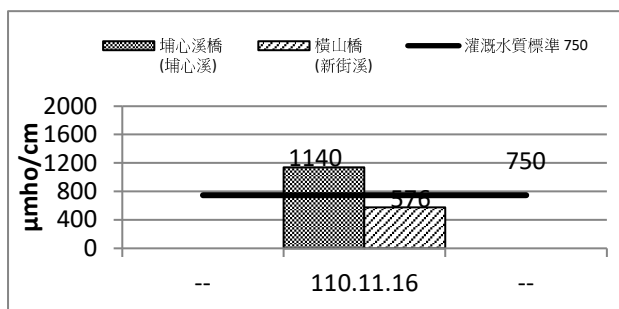
圖 2.5-3 施工期間第六期(110 年 10 月~12 月)河川水質導電度監測成果圖

依據本次監測結果顯示，埔心溪橋之比導電度為 0.0009 MΩ-cm，導電度為 1140 μmho/cm，而新街溪橫山橋之比導電度為 0.0017 MΩ-cm，導電度為 576 μmho/cm；埔心橋導電度數值高於灌溉水質標準，主要為來自周邊環境影響(環差階段為 1960 μmho/cm)，另查桃園市政府環境保護局於新街溪五青橋(距本案測點上游約 4600 公尺)監測水質導電度即頻繁超出 750 μmho/cm，充份說明本案二處水質導電度屬背景水質狀況，另本工程尚無排放注入河川，故與本工程無關。

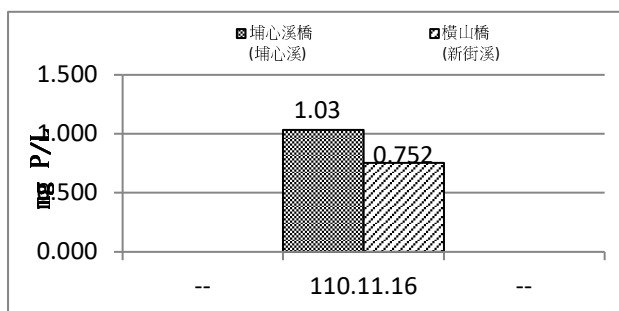
圖 2.5-5 施工期間第六期(110 年 10 月~12 月)河川水質總磷監測成果圖

依據本次監測結果顯示，埔心溪橋之總磷為 1.03 mg P/L，新街溪橫山橋之總磷為 0.752 mg P/L，本案於環差階段及施工前監測，總磷測值 0.506~1.82 mg/L，另查桃園市政府環境保護局於新街溪五青橋近 1 年監測水質總磷測值為 0.72~1.83 mg/L，顯示本案二處水質受兩岸聚落及工廠排水造成總磷濃度增加，另本工程尚無排放注入河川，故與本工程無關。

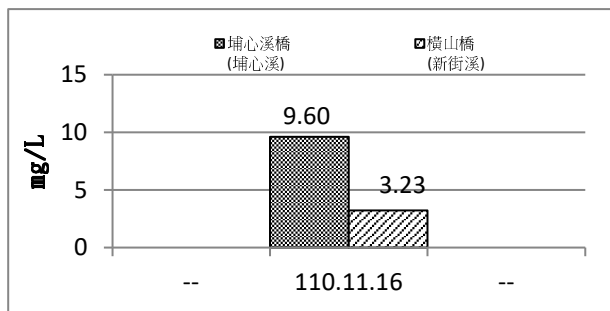
圖 2.5-9 施工期間第六期(110 年 10 月~12 月)河川水質氨氮監測成果圖

依據本次監測結果顯示，埔心溪橋之氨氮為 9.60 mg/L，新街溪橫山橋之氨氮為 3.23 mg/L，相對一般區域性排水系統，本期二測點有機污染物含量略高，本案於環差階段及施工前監測，氨氮測值 1.27~5.31 mg/L，另查桃園市政府環境保護局於新街溪五青橋近 1 年監測水質氨氮測值為 3.9~10.0 mg/L，顯示本案二處水質受兩岸聚落及工廠排水造成氨氮濃度增加，另本工程尚無排放注入河川，故與本工程無關。

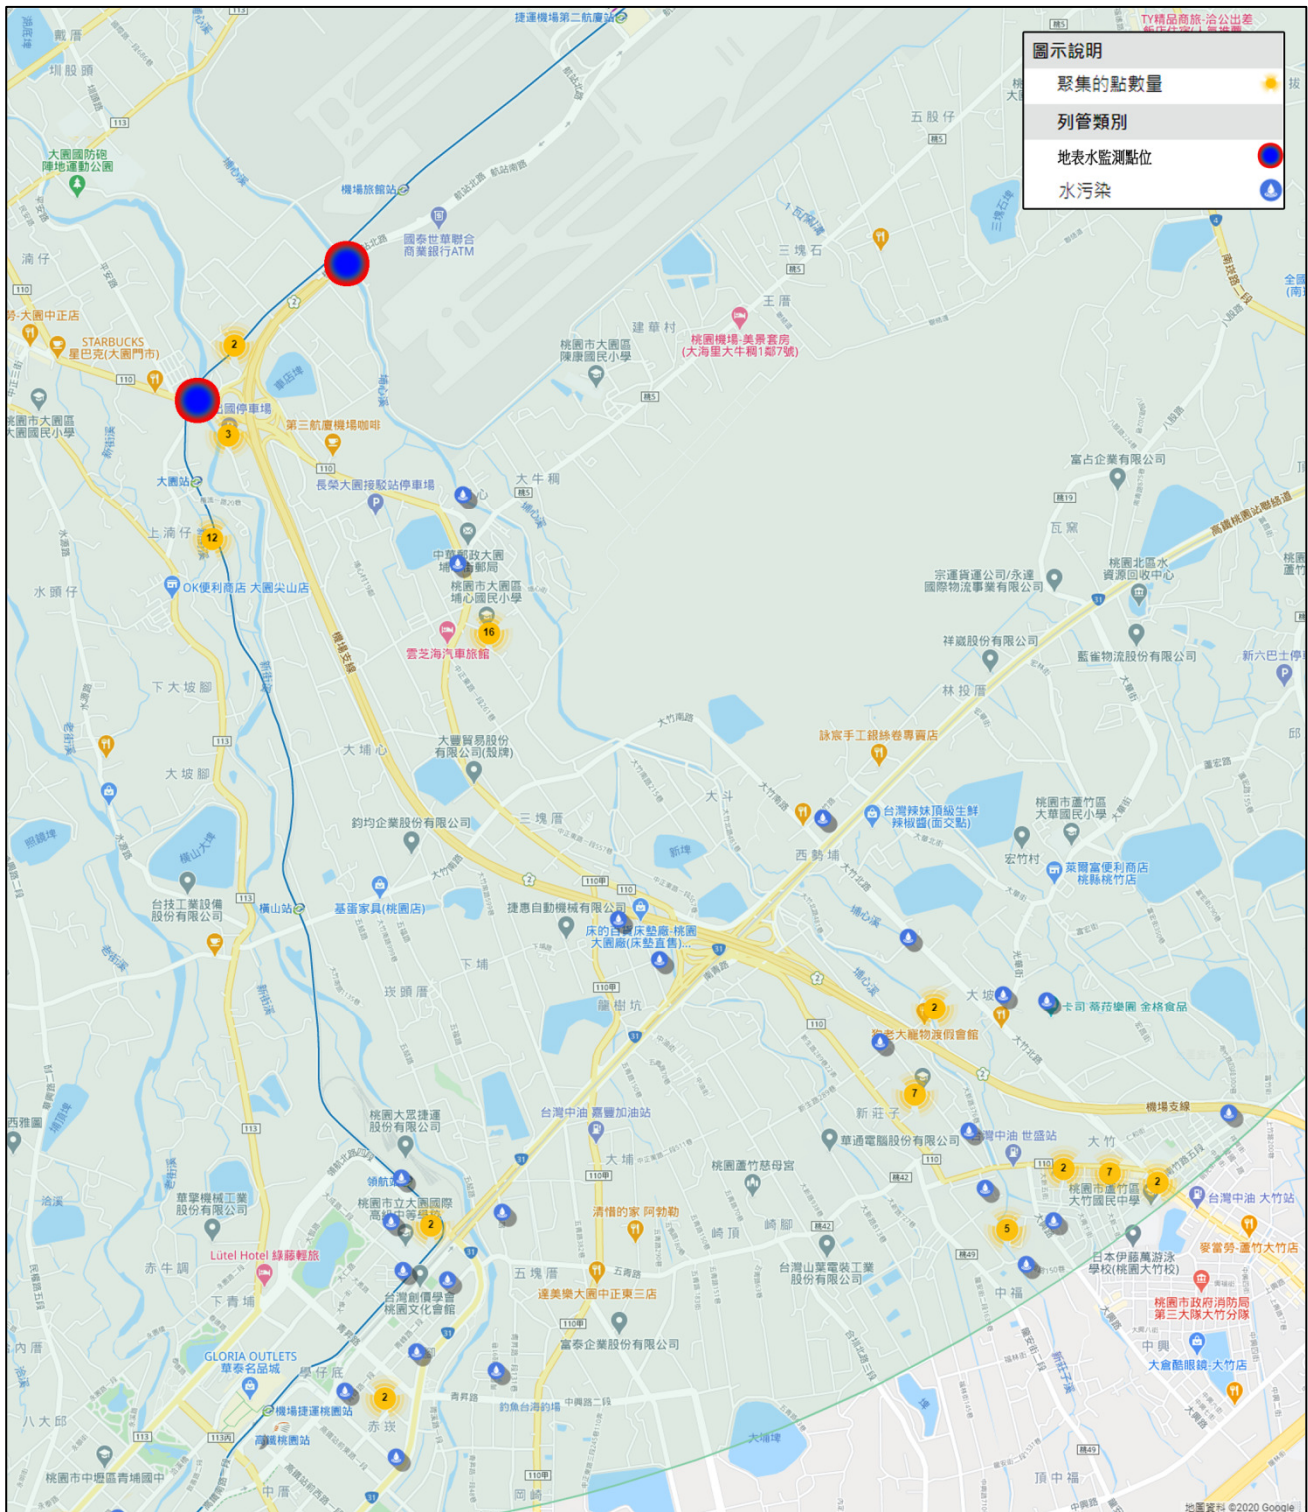
圖 2.5-12 埔心溪及新街溪檢測點上游 8 公里範圍列管水污染事業分佈圖

本監測計畫所選定之點位分別為埔心橋及橫山橋，流經該檢測點位之流域分別為埔心溪及新街溪。依據核定之環境影響說明書及環境影響差異分析報告內容，該兩流域主要性質為灌排混搭所組成，除農業排水影響外，尚有事業廢水之污染。依據環保署列管污染源資料，兩測點上游既有百家以上事業排水排入(如圖 2.5-12)，尚不包含地表逕流排水、農業排水及民生污水；顯示此兩流域有其潛在污染程度。後續施工期間之排水(主要來是洗車廢水及地表逕流)除應符合 108 年放流水標準外，亦應降低導電度、氨氮及生化需氧量之濃度，以避免進一步降低埔心溪及新街溪涵容能力。
