交通部高速公路局

國道二號拓寬工程環境影響說明書  
(國道2號機場端主線改善工程)  
環境監測計畫

施工期間第7期環境監測報告  
(111年1月~3月)

執行單位：三普環境分析股份有限公司

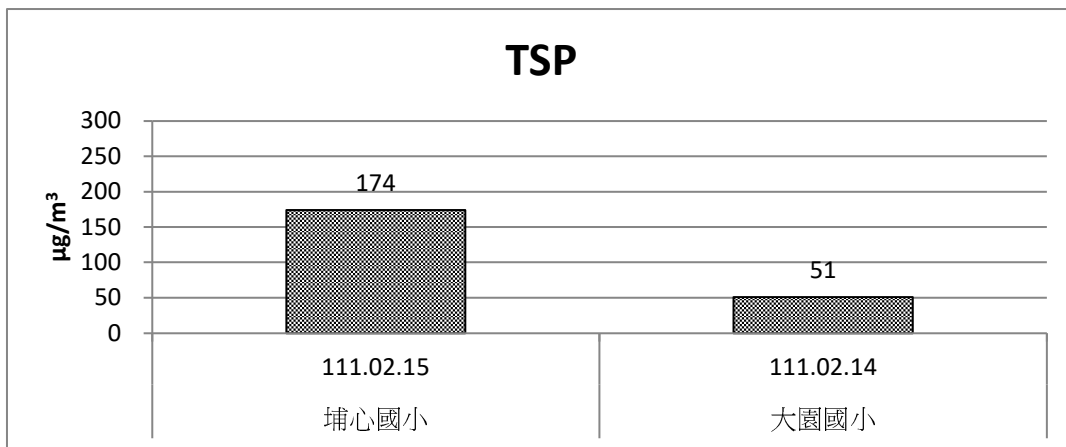
圖 2.1-1 施工期間空氣品質 TSP 監測成果比較圖(111 年 1 月~3 月)

施工期間第 7 期(111 年 1 月~3 月)各測站 TSP 24 小時值及 PM<sub>10</sub> 日平均值濃度於 2 月監測一次，TSP 監測值在 51 μg/m<sup>3</sup> 至 174 μg/m<sup>3</sup>，PM<sub>10</sub> 監測值則在 28 μg/m<sup>3</sup> 至 59 μg/m<sup>3</sup>；PM<sub>10</sub> 測值均符合現行空氣品質標準規定 100 μg/m<sup>3</sup> 限值。

本次各測站之 TSP 及 PM<sub>10</sub> 濃度繪於圖 2.1-1 及圖 2.1-2，PM<sub>2.5</sub> 濃度繪於圖 2.1-3。

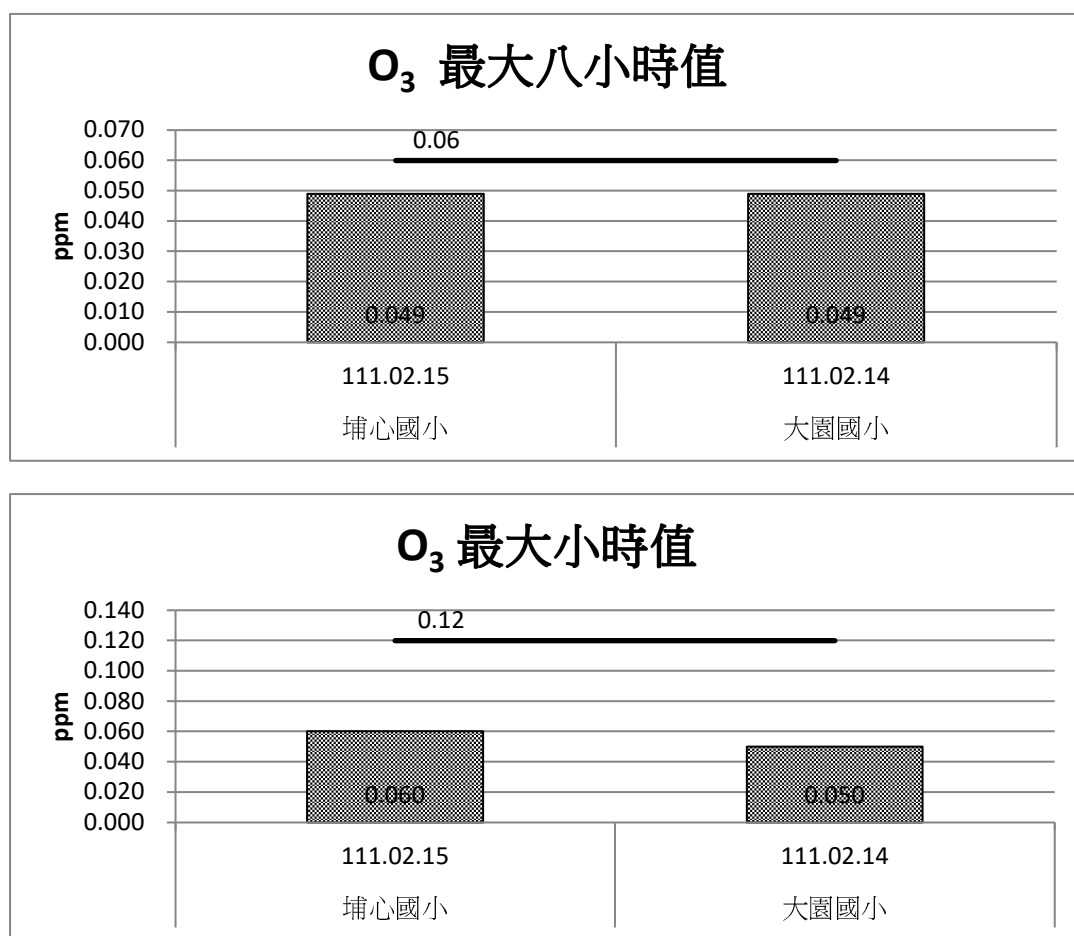
圖 2.1-6 施工期間空氣品質 O<sub>3</sub> 監測成果比較圖(111 年 1 月~3 月)

施工期間第 7 期(111 年 1 月~3 月)各測站 O<sub>3</sub> 濃度監測值部分,在最大八小時平均值(MA8H)均為 0.049 ppm,而最大小時平均值(MAH)為 0.05 ppm~0.06 ppm;所有測值均低於現行空氣品質標準 O<sub>3</sub> 八小時平均值 0.060 ppm,且低於小時平均值 0.120 ppm。施工期間第 7 期(111 年 1 月~3 月)監測結果研判計畫區周邊空氣中臭氧濃度良好。施工期間第 7 期(111 年 1 月~3 月)測站之臭氧濃度分佈繪如圖 2.1-6。

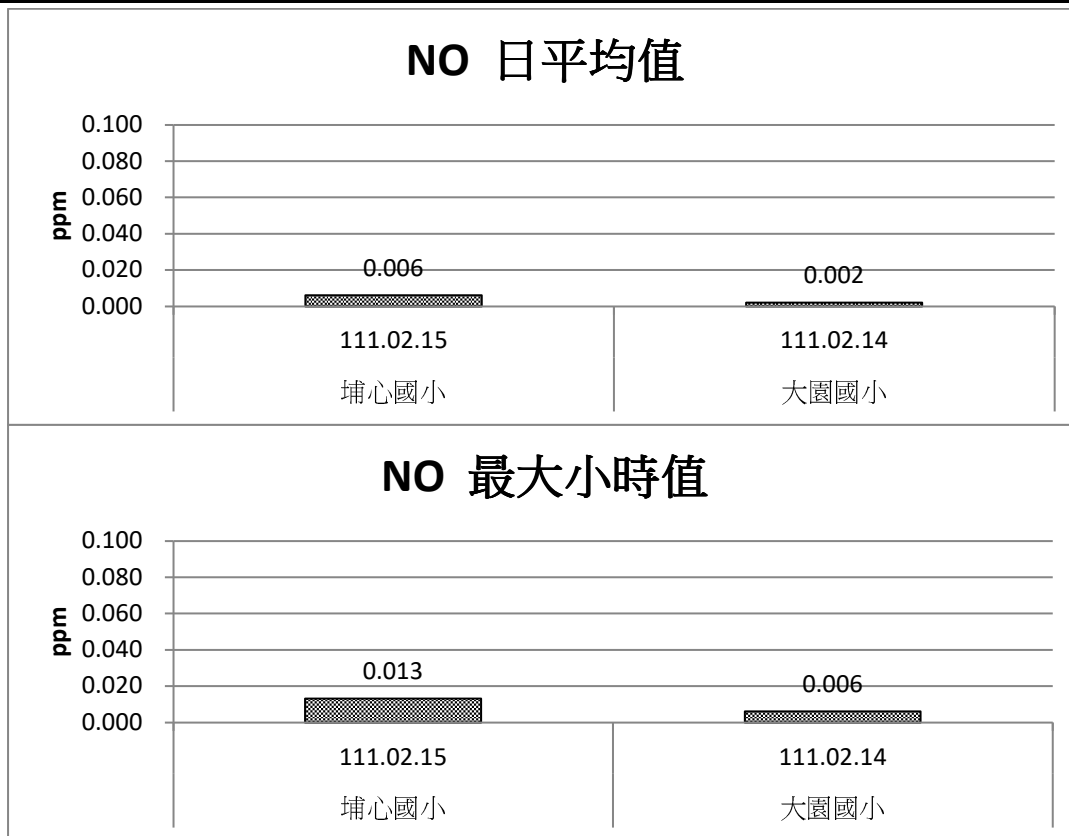
施工期間第 7 期(111 年 1 月~3 月) 各監測點 NO<sub>2</sub> 監測值，在日平均值為 0.01 ppm~0.011 ppm，而最大小時平均值(MAH)為 0.026 ppm~0.027 ppm；一氧化氮在日平均值為 0.002 ppm~0.006 ppm，而最大小時平均值(MAH)為 0.006 ppm~0.013 ppm；氮氧化物在日平均值為 0.012 ppm~0.018 ppm，而最大小時平均值(MAH)為 0.032 ppm~0.039 ppm；監測值均遠低於現行空氣品質標準 NO<sub>2</sub> 最大小時平均值 0.1 ppm。本期監測結果研判計畫區周邊空氣中氮氧化物濃度良好。測站之氮氧化物濃度分佈繪如圖 2.1-7~圖 2.1-9。

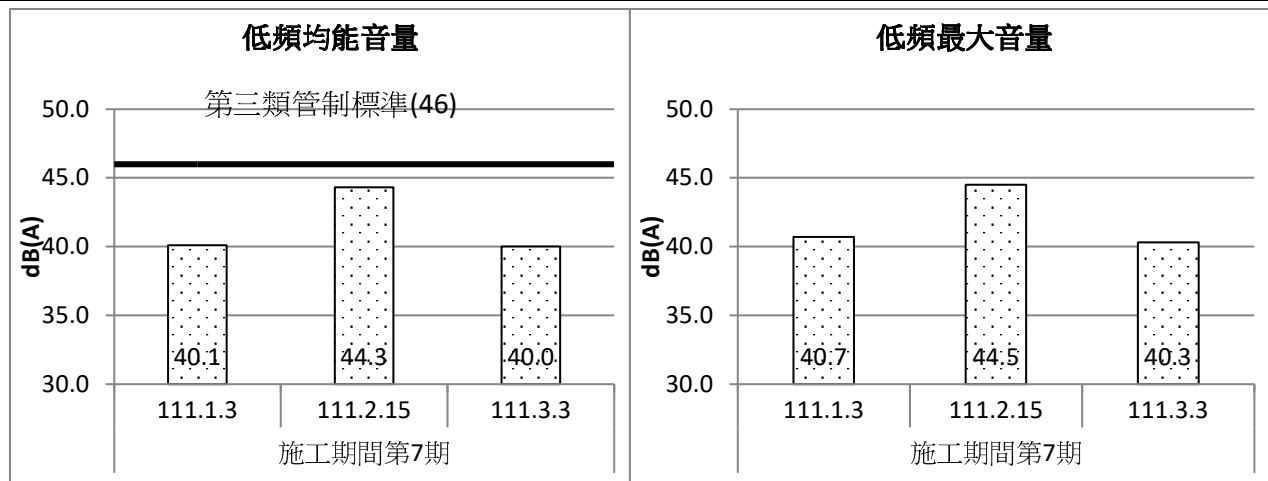
圖 2.3-1 施工期間第 7 期低頻噪音監測成果比較(111 年 1 月~3 月)

本次測站之低頻噪音(營建)監測結果彙整如表 2.3-2 示，測站低頻噪音音量比較圖詳圖 2.3-1。依據本期進行之監測結果顯示，低頻噪音(營建)均能音量為 40.0~44.3 dB(A)，測值均符合營建工程噪音管制標準，低頻噪音監測時段最大值 40.3~44.5 dB(A)。
