交通部高速公路局

國道二號拓寬工程環境影響說明書  
(國道2號機場端主線改善工程)  
環境監測計畫

施工期間第8期環境監測報告  
(111年4月~6月)

開發單位：交通部高速公路局  
執行單位：三普環境分析股份有限公司  
提送日期：中華民國111年7月

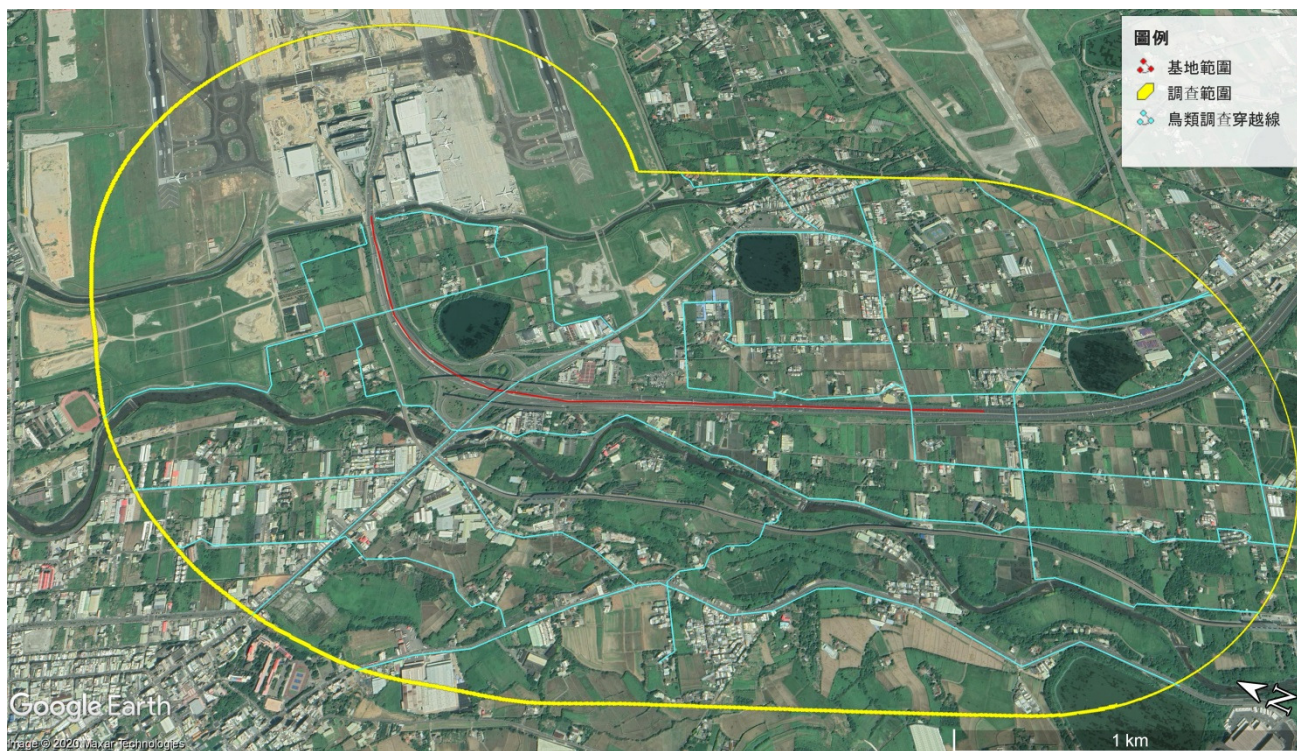
圖 1.4-1 陸域生態調查範圍示意圖

本監測計畫監測位置依據本案環境影響說明書中所規劃之監測點進行監測調查，所有測點如表 1.3-1 及圖 1.4-1~圖 1.4-2 所示。

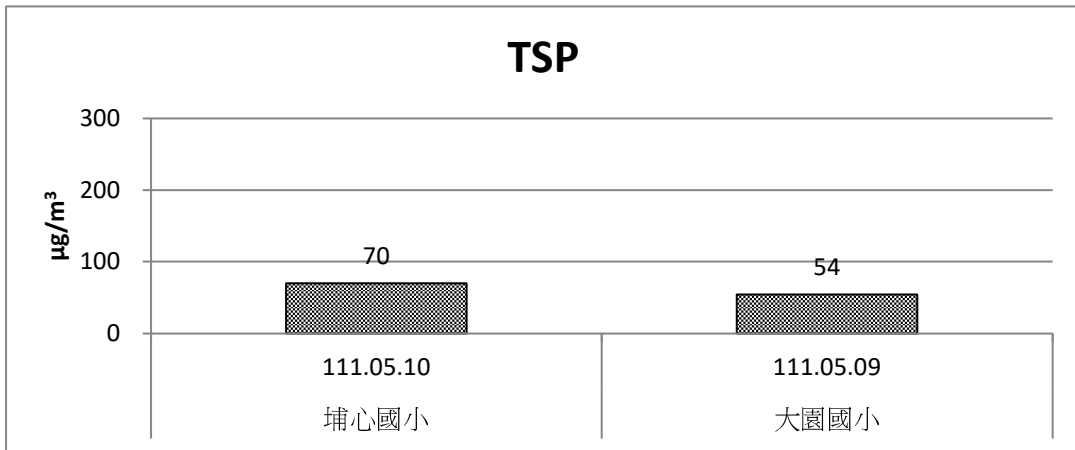
圖 2.1-1 施工期間空氣品質 TSP 監測成果比較圖(111 年 4 月~6 月)

施工期間第 8 期(111 年 4 月~6 月)各測站 TSP 24 小時值及 PM<sub>10</sub> 日平均值濃度於 5 月監測一次，TSP 監測值在 54 μg/m<sup>3</sup> 至 70 μg/m<sup>3</sup>，PM<sub>10</sub> 監測值則在 15 μg/m<sup>3</sup> 至 36 μg/m<sup>3</sup>；PM<sub>10</sub> 測值均符合現行空氣品質標準規定 100 μg/m<sup>3</sup> 限值。

本次各測站之 TSP 及 PM<sub>10</sub> 濃度繪於圖 2.1-1 及圖 2.1-2，PM<sub>2.5</sub> 濃度繪於圖 2.1-3。

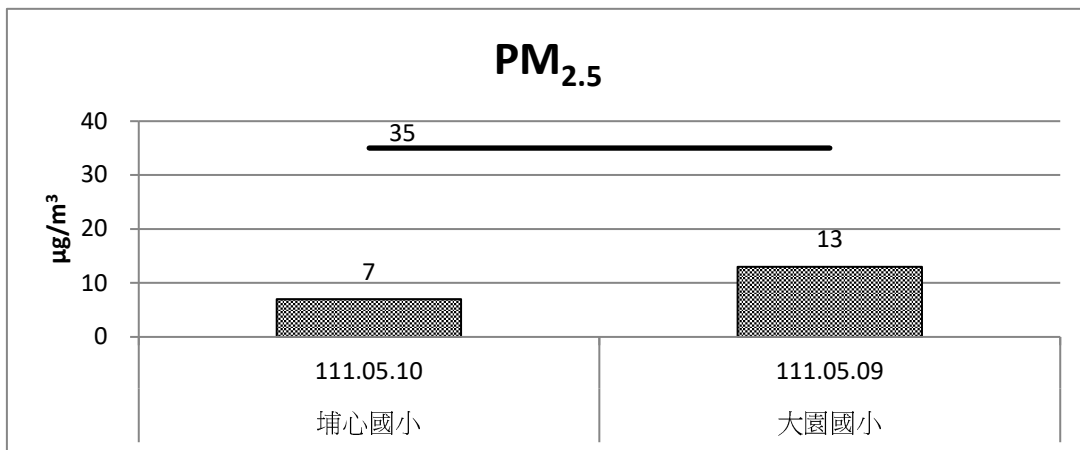
圖 2.1-3 施工期間空氣品質 PM<sub>2.5</sub> 監測成果比較圖(111 年 4 月~6 月)

施工期間第 8 期(111 年 4 月~6 月)各測站 PM<sub>2.5</sub> 24 小時值濃度於 5 月監測一次，PM<sub>2.5</sub> 監測值為 7~13 μg/m<sup>3</sup>。各測站測值均符合現行空氣品質標準規定限值。

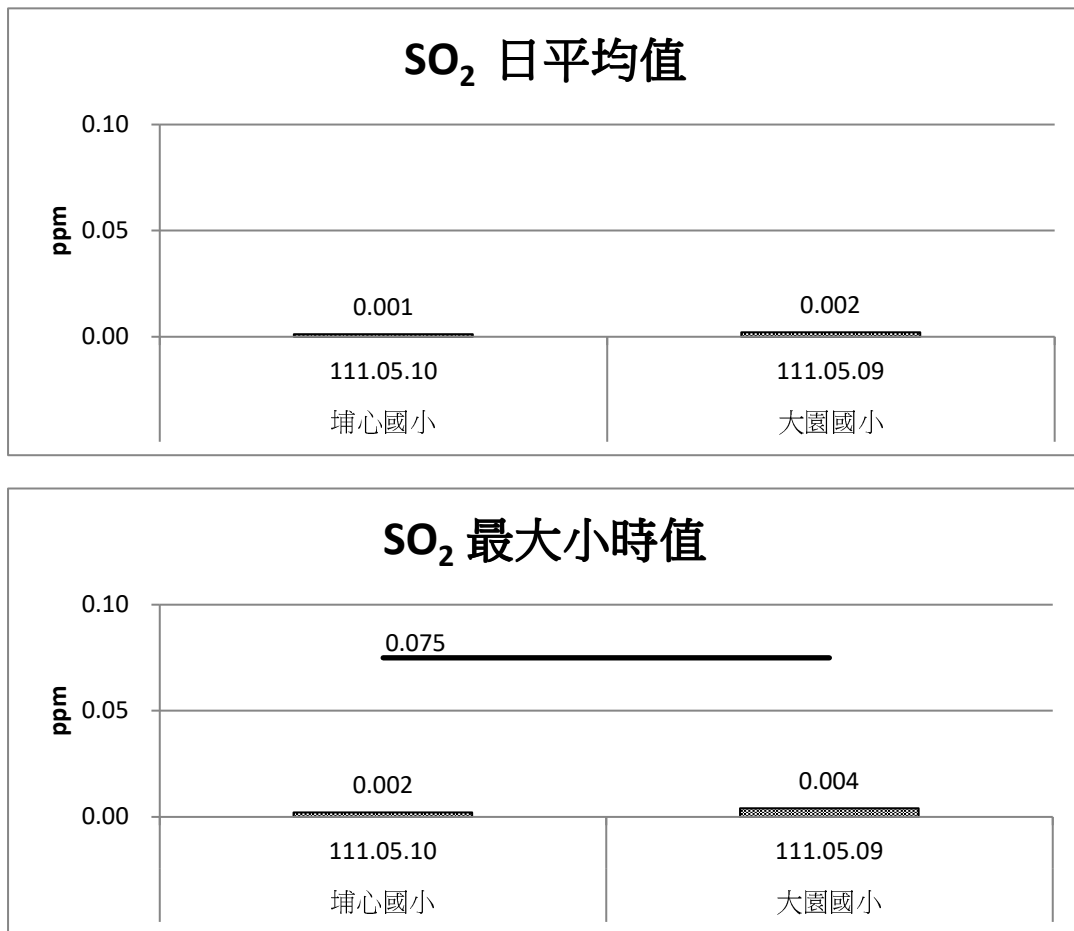
圖 2.1-4 施工期間空氣品質 SO<sub>2</sub> 監測成果比較圖(111 年 4 月~6 月)

依據施工期間第 8 期(111 年 4 月~6 月)監測數據顯示各測站 SO<sub>2</sub> 濃度在日平均值為 0.001 ppm~0.002 ppm，而最大小時平均值(MAH)為 0.002 ppm~0.004 ppm；最大小時平均值(MAH)遠低於現行空氣品質標準 SO<sub>2</sub> 最大小時平均值 0.075 ppm，施工期間第 8 期(111 年 4 月~6 月)監測結果研判計畫區周邊空氣中二氧化硫濃度良好。本次測站之 SO<sub>2</sub> 濃度分佈繪如圖 2.1-4。

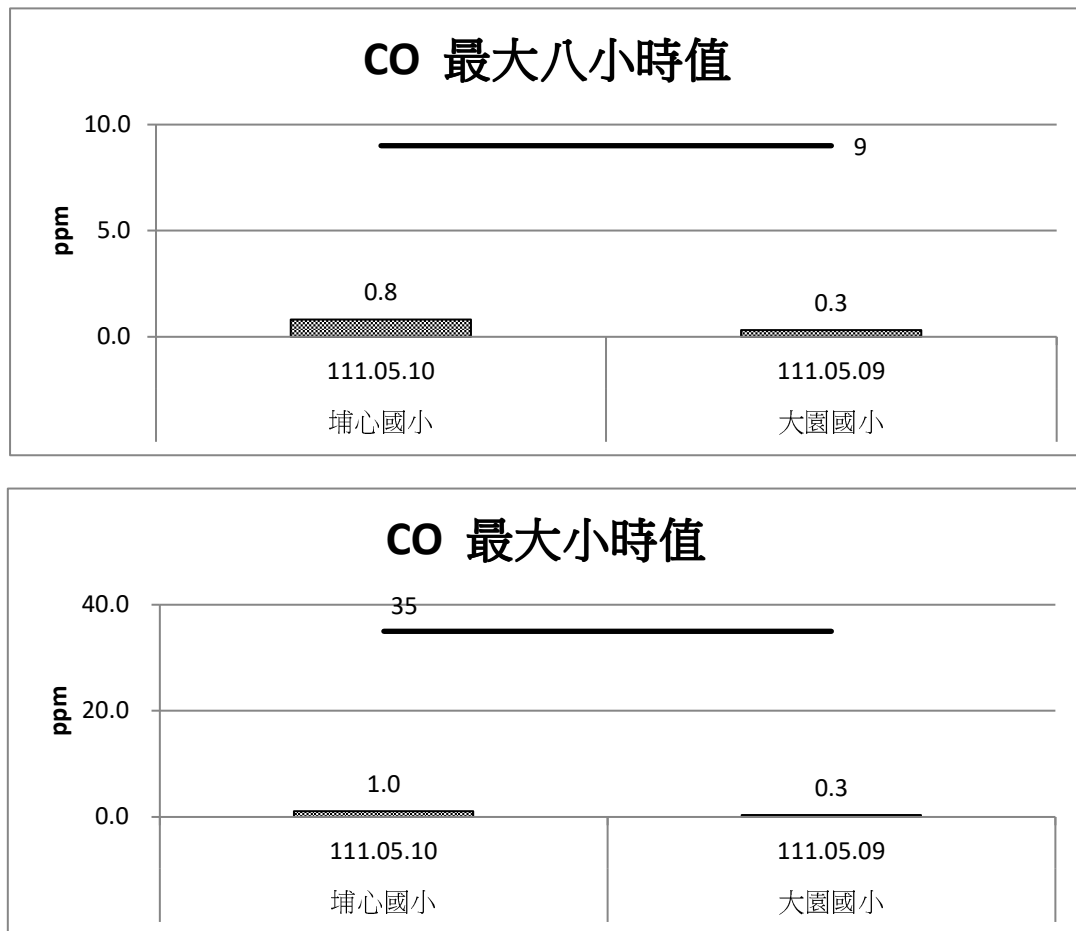
圖 2.1-5 施工期間空氣品質 CO 監測成果比較圖(111 年 4 月~6 月)

施工期間第 8 期(111 年 4 月~6 月)各測站 CO 濃度監測值部分,在最大八小時平均值(MA8H)為 0.3 ppm~0.8 ppm,而最大小時平均值(MAH)為 0.3 ppm~1 ppm; ;均低於現行空氣品質標準 CO 八小時平均值 9 ppm,且低於小時平均值 35 ppm。施工期間第 8 期(111 年 4 月~6 月)監測結果研判計畫區周邊空氣中一氧化碳濃度良好。施工期間第 8 期(111 年 4 月~6 月)測站之一氧化碳濃度分佈繪如圖 2.1-5。

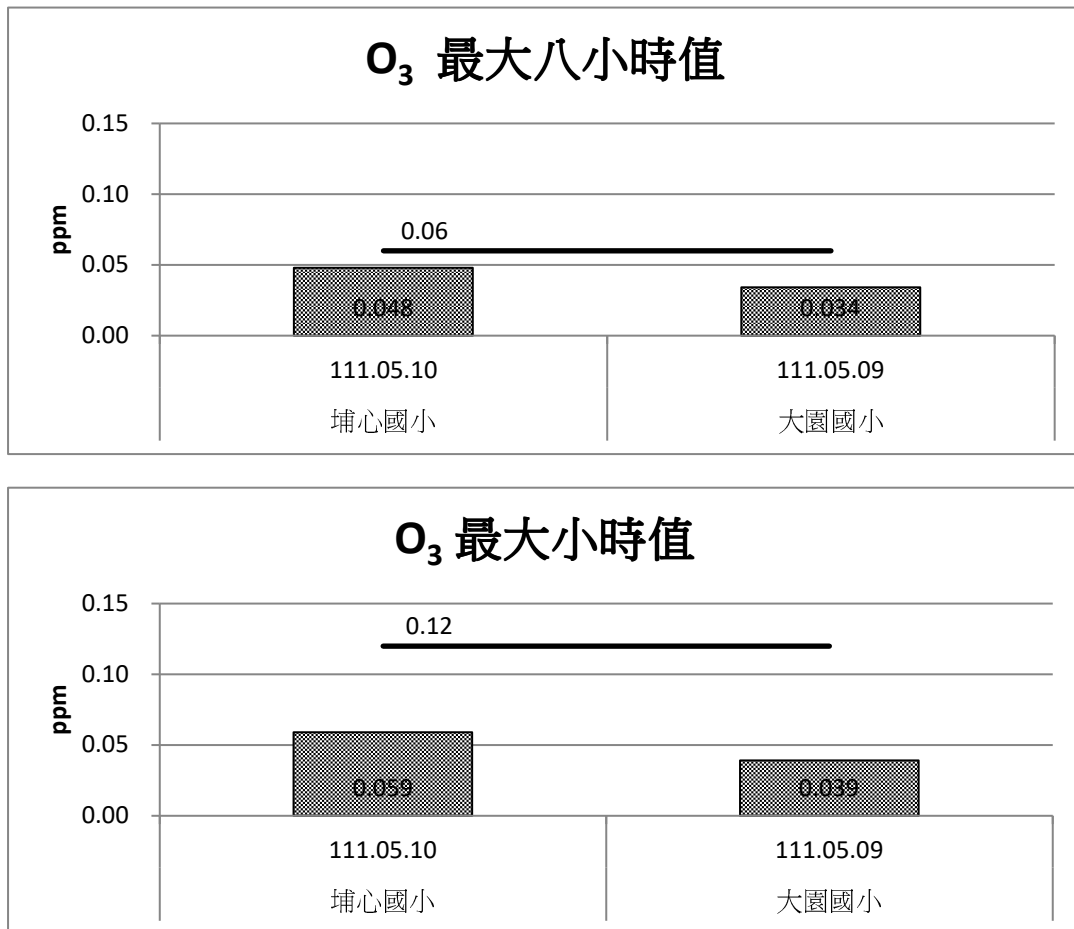
圖 2.1-6 施工期間空氣品質 O<sub>3</sub> 監測成果比較圖(111 年 4 月~6 月)

施工期間第 8 期(111 年 4 月~6 月)各測站 O<sub>3</sub> 濃度監測值部分,在最大八小時平均值(MA8H)為 0.034 ppm~0.048 ppm,而最大小時平均值(MAH)為 0.039 ppm~0.059 ppm;所有測值均低於現行空氣品質標準 O<sub>3</sub> 八小時平均值 0.060 ppm,且低於小時平均值 0.120 ppm。施工期間第 8 期(111 年 4 月~6 月)監測結果研判計畫區周邊空氣中臭氧濃度良好。施工期間第 8 期(111 年 4 月~6 月)測站之臭氧濃度分佈繪如圖 2.1-6。

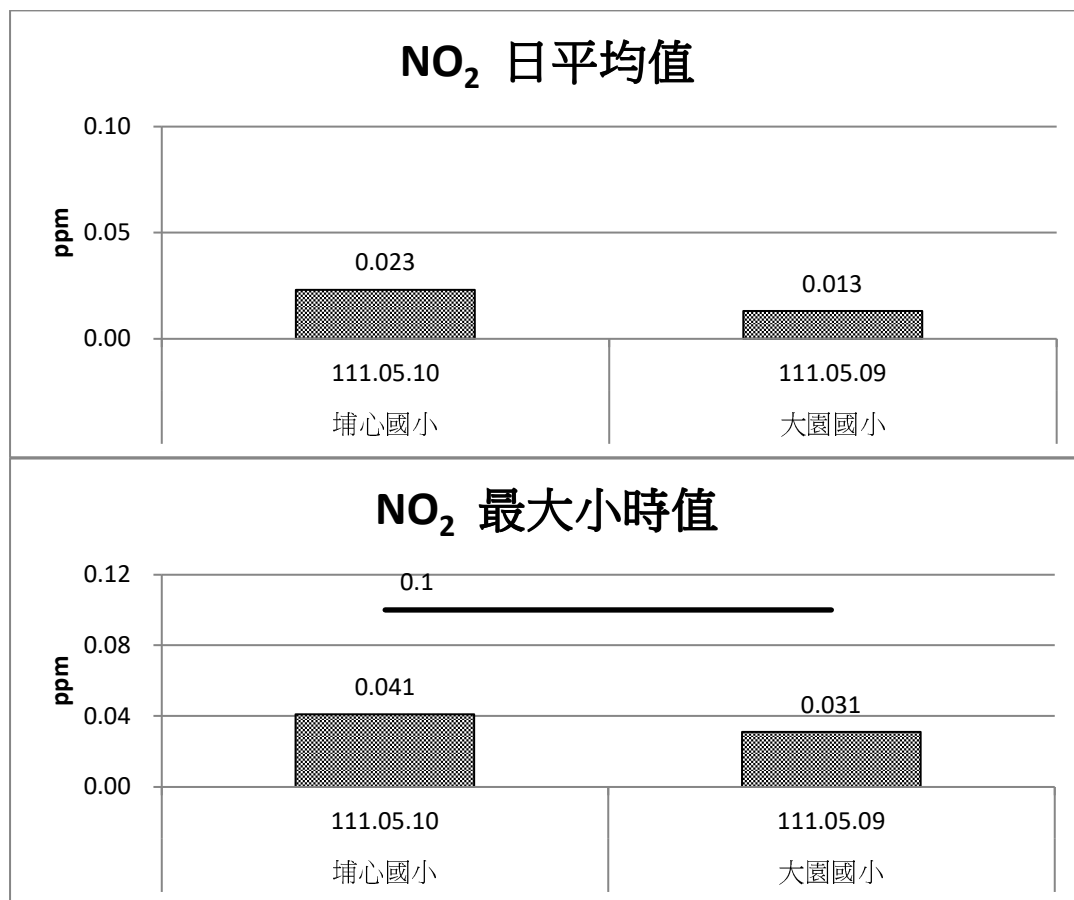
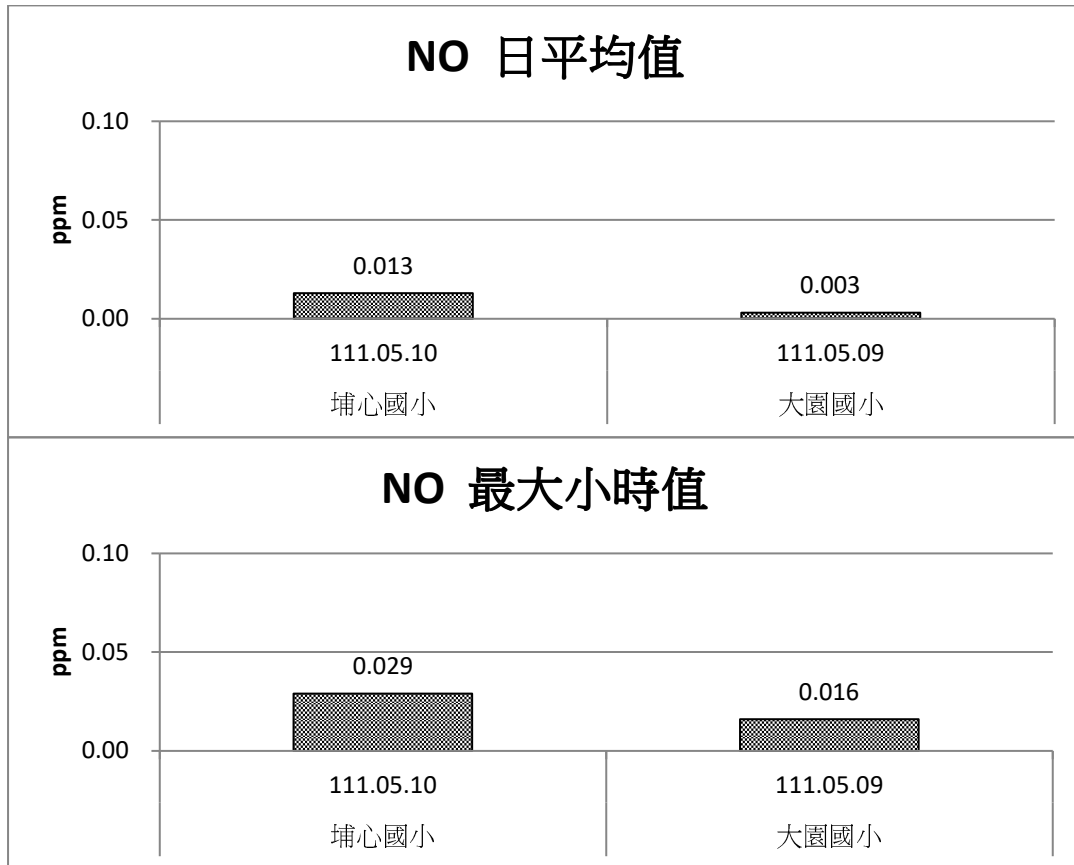
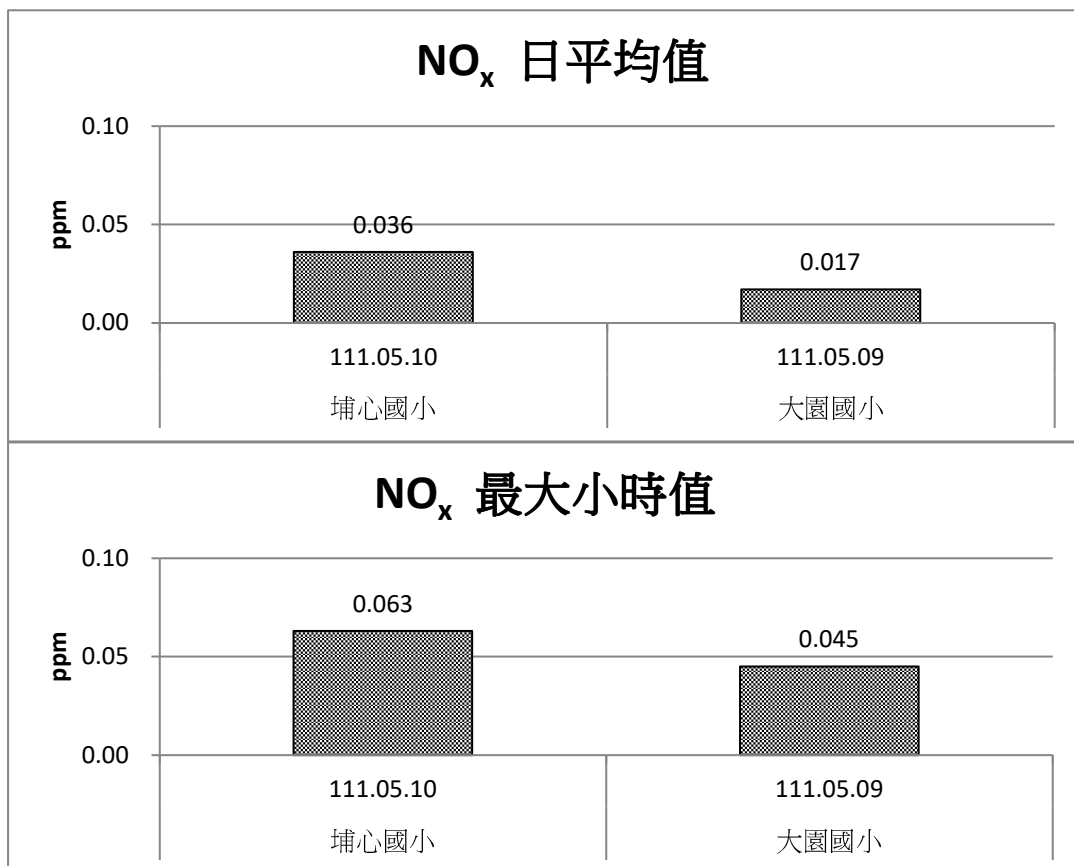
施工期間第 8 期(111 年 4 月~6 月) 各監測點 NO<sub>2</sub> 監測值，在日平均值為 0.013 ppm~0.023 ppm，而最大小時平均值(MAH)為 0.031 ppm~0.041 ppm；一氧化氮在日平均值為 0.003 ppm~0.013 ppm，而最大小時平均值(MAH)為 0.016 ppm~0.029 ppm；氮氧化物在日平均值為 0.017 ppm~0.036 ppm，而最大小時平均值(MAH)為 0.045 ppm~0.063 ppm；監測值均遠低於現行空氣品質標準 NO<sub>2</sub> 最大小時平均值 0.1 ppm。本期監測結果研判計畫區周邊空氣中氮氧化物濃度良好。測站之氮氧化物濃度分佈繪如圖 2.1-7~圖 2.1-9。

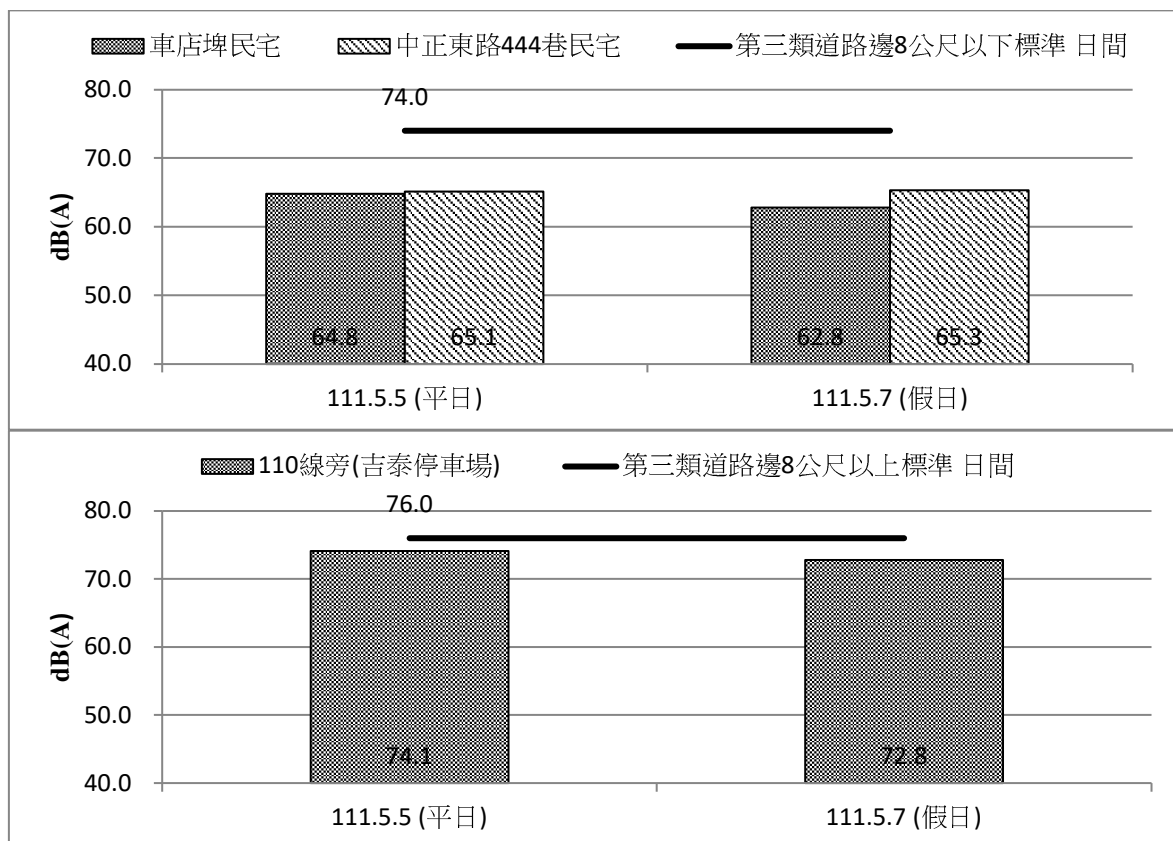
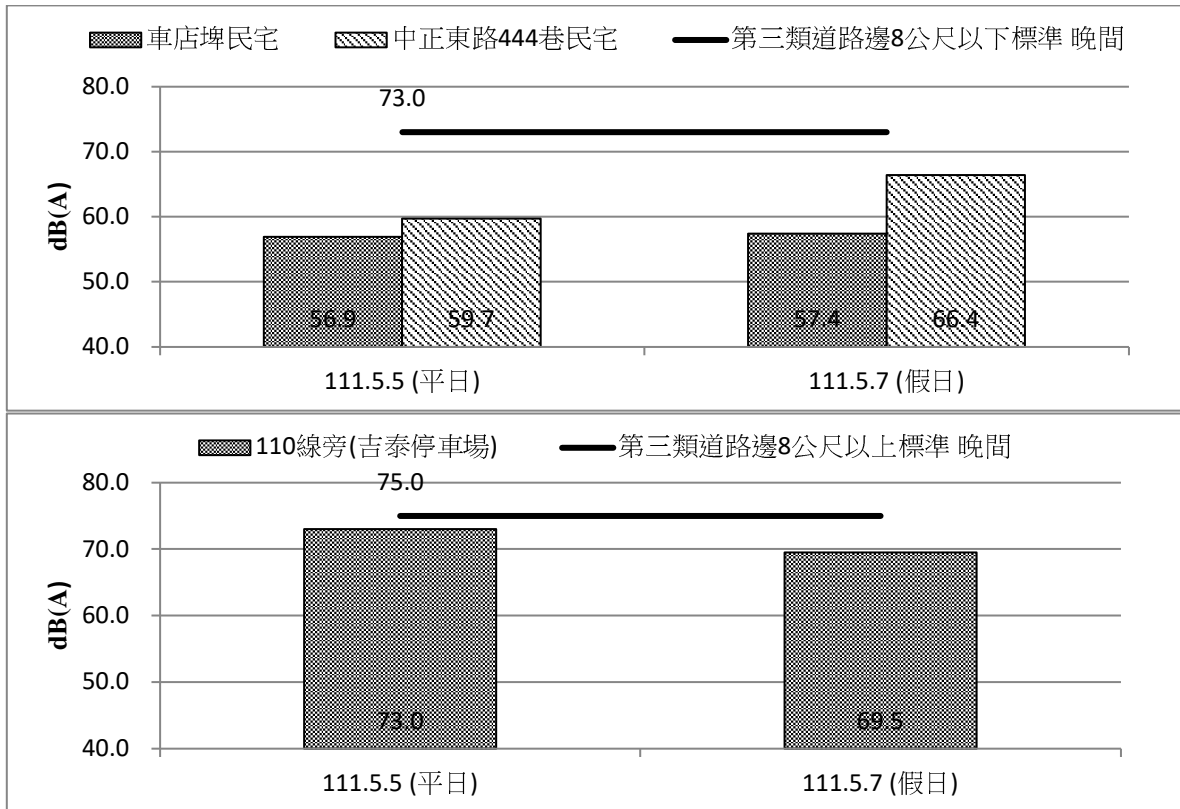
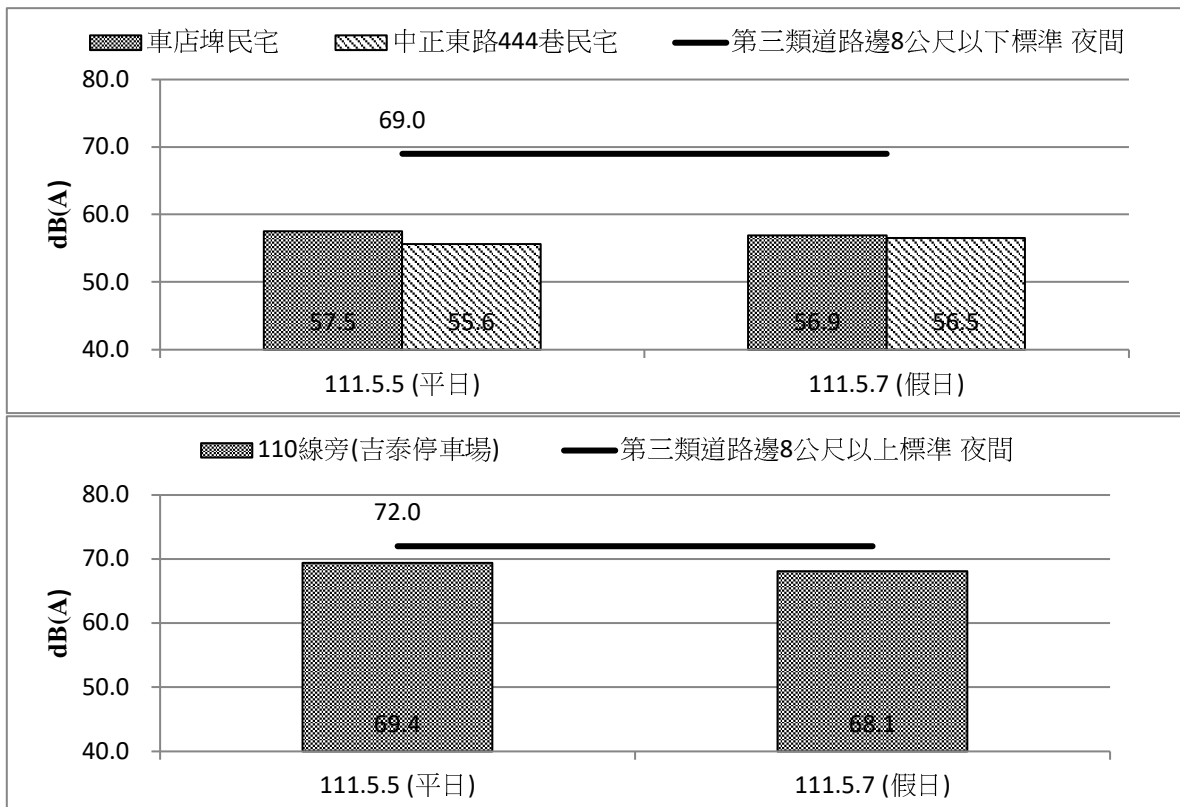
施工期間第 8 期(111 年 4 月~6 月)一般噪音監測於各測站進行連續 24 小時的環境音量監測，分析各時段之最大音量( $L_{max}$ )及均能音量( $L_{eq}$ )，並計算  $L_{日}$ 、 $L_{晚}$  及  $L_{夜}$  等音量，有關本次噪音監測記錄(含  $L_{max}$ 、 $L_x$  數值等)請參閱附錄四。本次測站之各時段環境噪音監測結果彙整如表 2.2-3 所示，各測站均能音量比較圖詳圖 2.2-1 至圖 2.2-3。依據本次進行之監測結果顯示，各時段之噪音值均符合環境音量標準。

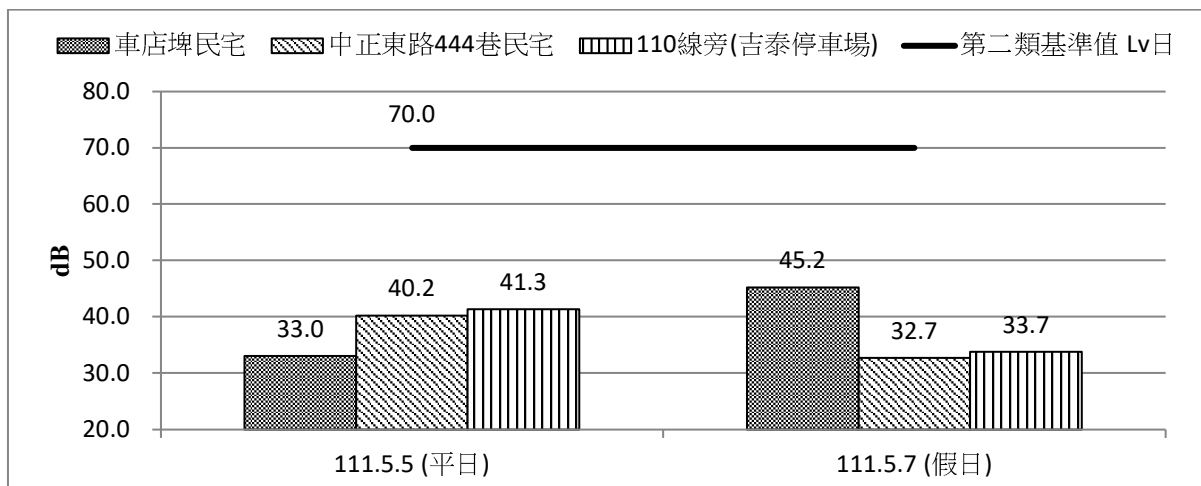
圖 2.2-4 施工期間環境振動  $L_{v10日}$  監測成果比較圖(111 年 4 月~6 月)

由於國內尚未制訂環境振動相關管制法規，因此監測結果係以「日本振動規制法實施規則」(表 2.2-2)進行比較，依據桃園市政府 110 年 4 月 6 日府環噪字第 1100078212 號公告「公告桃園市轄境內噪音管制區分類範圍」，本計畫監測點位位於第三類噪音管制區，相當於日本振動管制法施行細則之第二種區域，其  $L_{v10日}$  及  $L_{v10夜}$  之基準參考值(如表 2.2-2)，本次各測站監測成果詳見表 2.2-4，並繪於圖 2.2-4~圖 2.2-5 所示。施工期間第 8 期(111 年 4 月~6 月)測站  $L_{v10日}$  及  $L_{v10夜}$  監測結果監測值範圍在 30.0 dB 至 45.2 dB，振動狀況並不明顯(人體可感受之振動量為 55dB)。

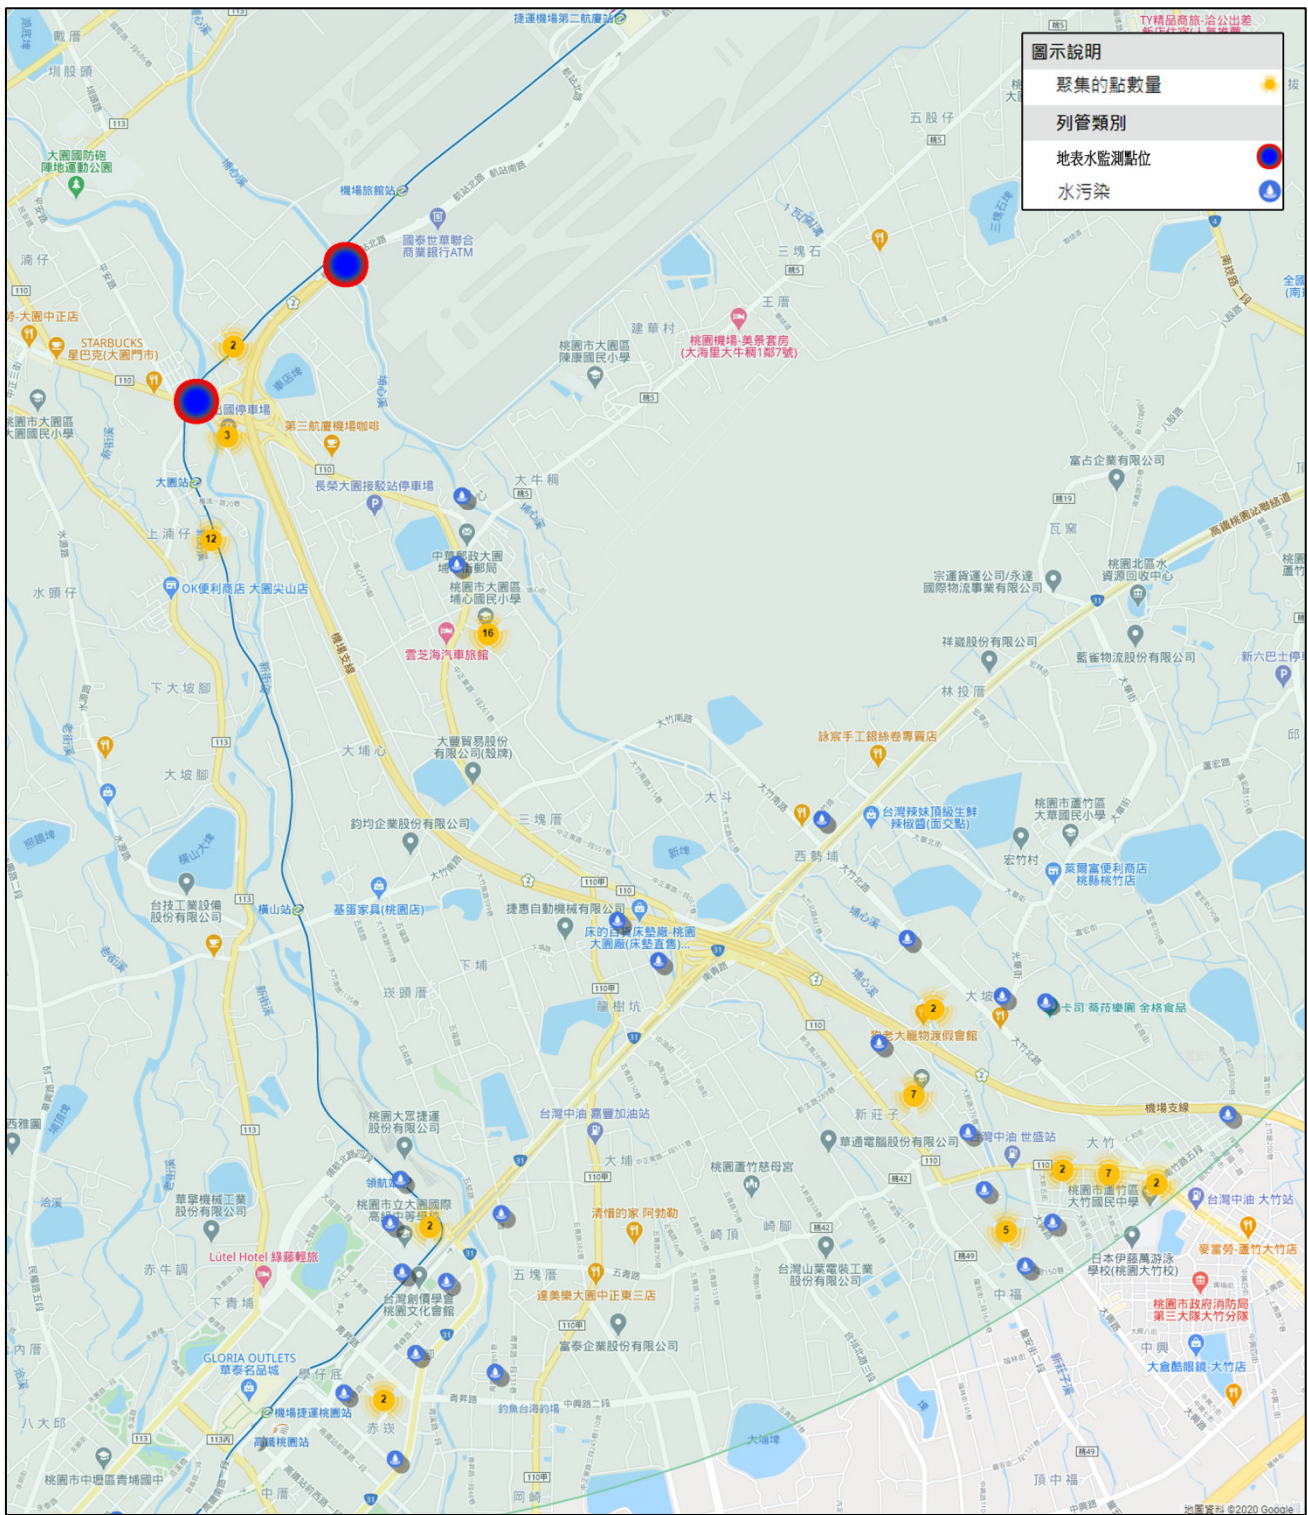
圖 2.5-12 埔心溪及新街溪檢測點上游 8 公里範圍列管水污染事業分佈圖

本監測計畫所選定之點位分別為埔心橋及橫山橋，流經該檢測點位之流域分別為埔心溪及新街溪。依據核定之環境影響說明書及環境影響差異分析報告內容，該兩流域主要性質為灌排混搭所組成，除農業排水影響外，尚有事業廢水之污染。依據環保署列管污染源資料，兩測點上游既有百家以上事業排水排入(如圖 2.5-12)，尚不包含地表逕流排水、農業排水及民生污排水；顯示此兩流域有其潛在污染程度。施工期間之排水(主要來是洗車廢水及地表逕流)除應符合放流水標準外，亦應降低導電度、氨氮及生化需氧量之濃度，以避免進一步降低埔心溪及新街溪涵容能力，另表 2.5-4 為桃園市政府環境保護局監測新街溪青山橋近 1 年水監測結果，監測點位於本計畫上游區域，可與本計畫監測水質參考比較其水質變化情形。

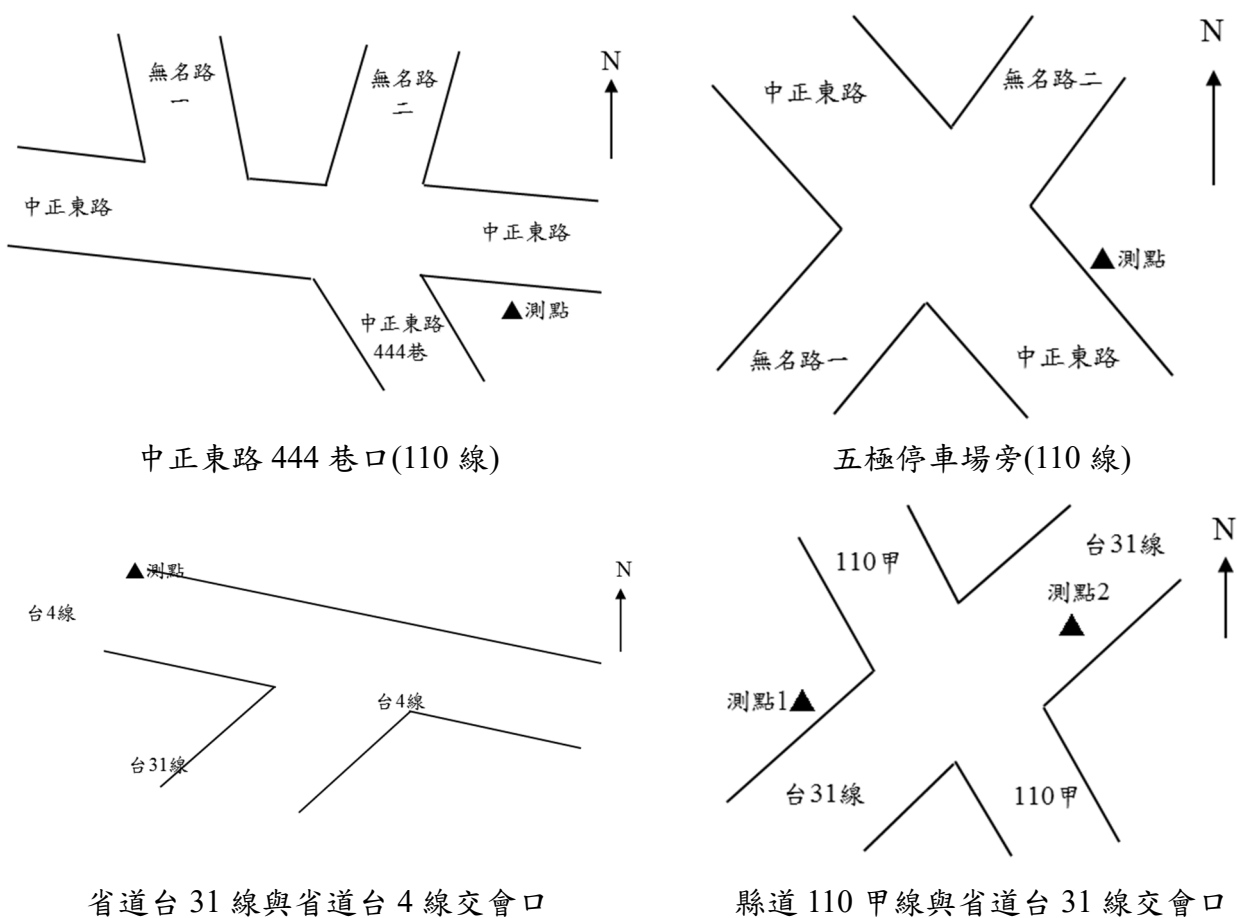
圖 2.7.1-1 交通量調查點各路口路型示意圖

施工期間第 8 期(111 年 4 月~6 月)交通量監測分別於 111 年 5 月 5~6 日(平日)及 5 月 7~8 日(假日)進行逐時調查，針對計畫區周邊主要路口：中正東路 444 巷口(110 線)、五極停車場旁(110 線)、縣道 110 甲線與省道台 31 線交會口及省道台 31 線與省道台 4 線交會口等 4 處(路型如圖 2.7.1-1)進行交通流量監測，藉以分析目前鄰近交通量之狀況，交通量之監測成果詳見表 2.7.1-1~表 2.7.1-8。
