交通部高速公路局

國道二號拓寬工程環境影響說明書
(國道2號機場端主線改善工程)
環境監測計畫

營運期間第2期環境監測報告
(112年04月~06月)

開發單位：交通部高速公路局
執行單位：三普環境分析股份有限公司
提送日期：中華民國112年07月

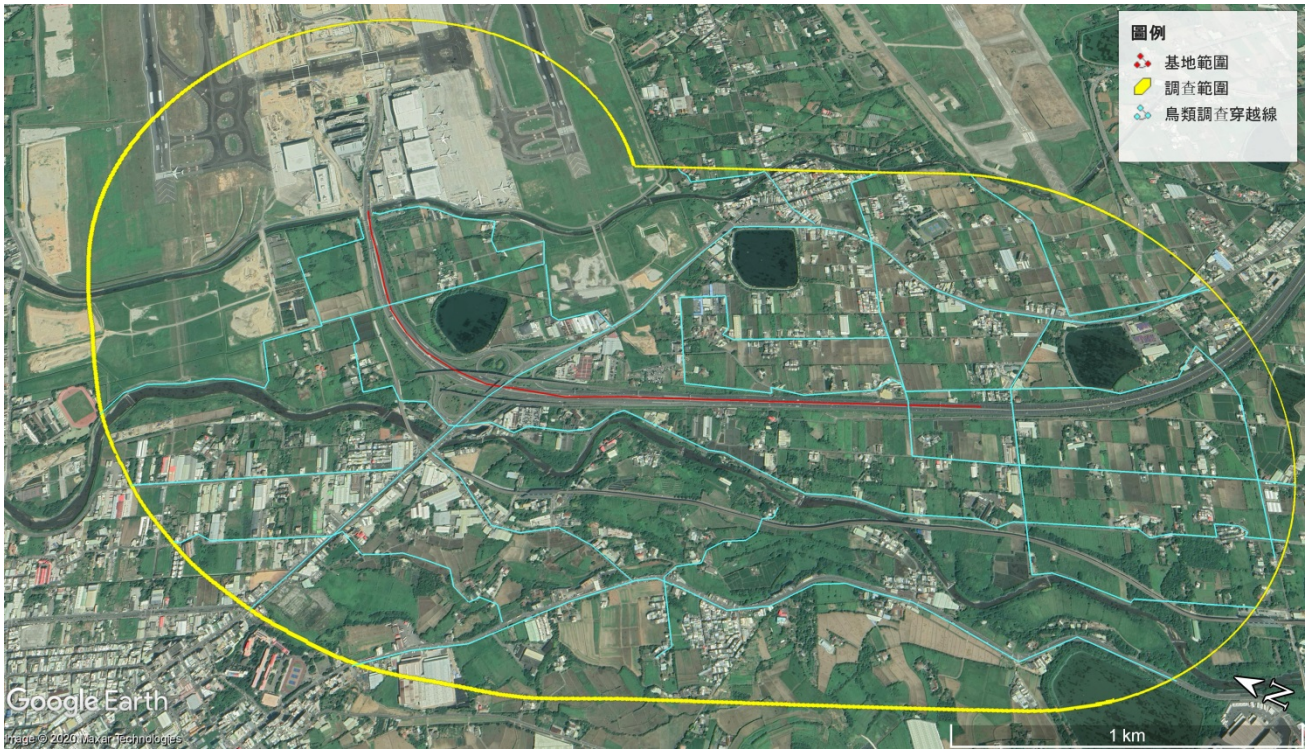
圖 1.4-1 陸域生態調查範圍示意圖

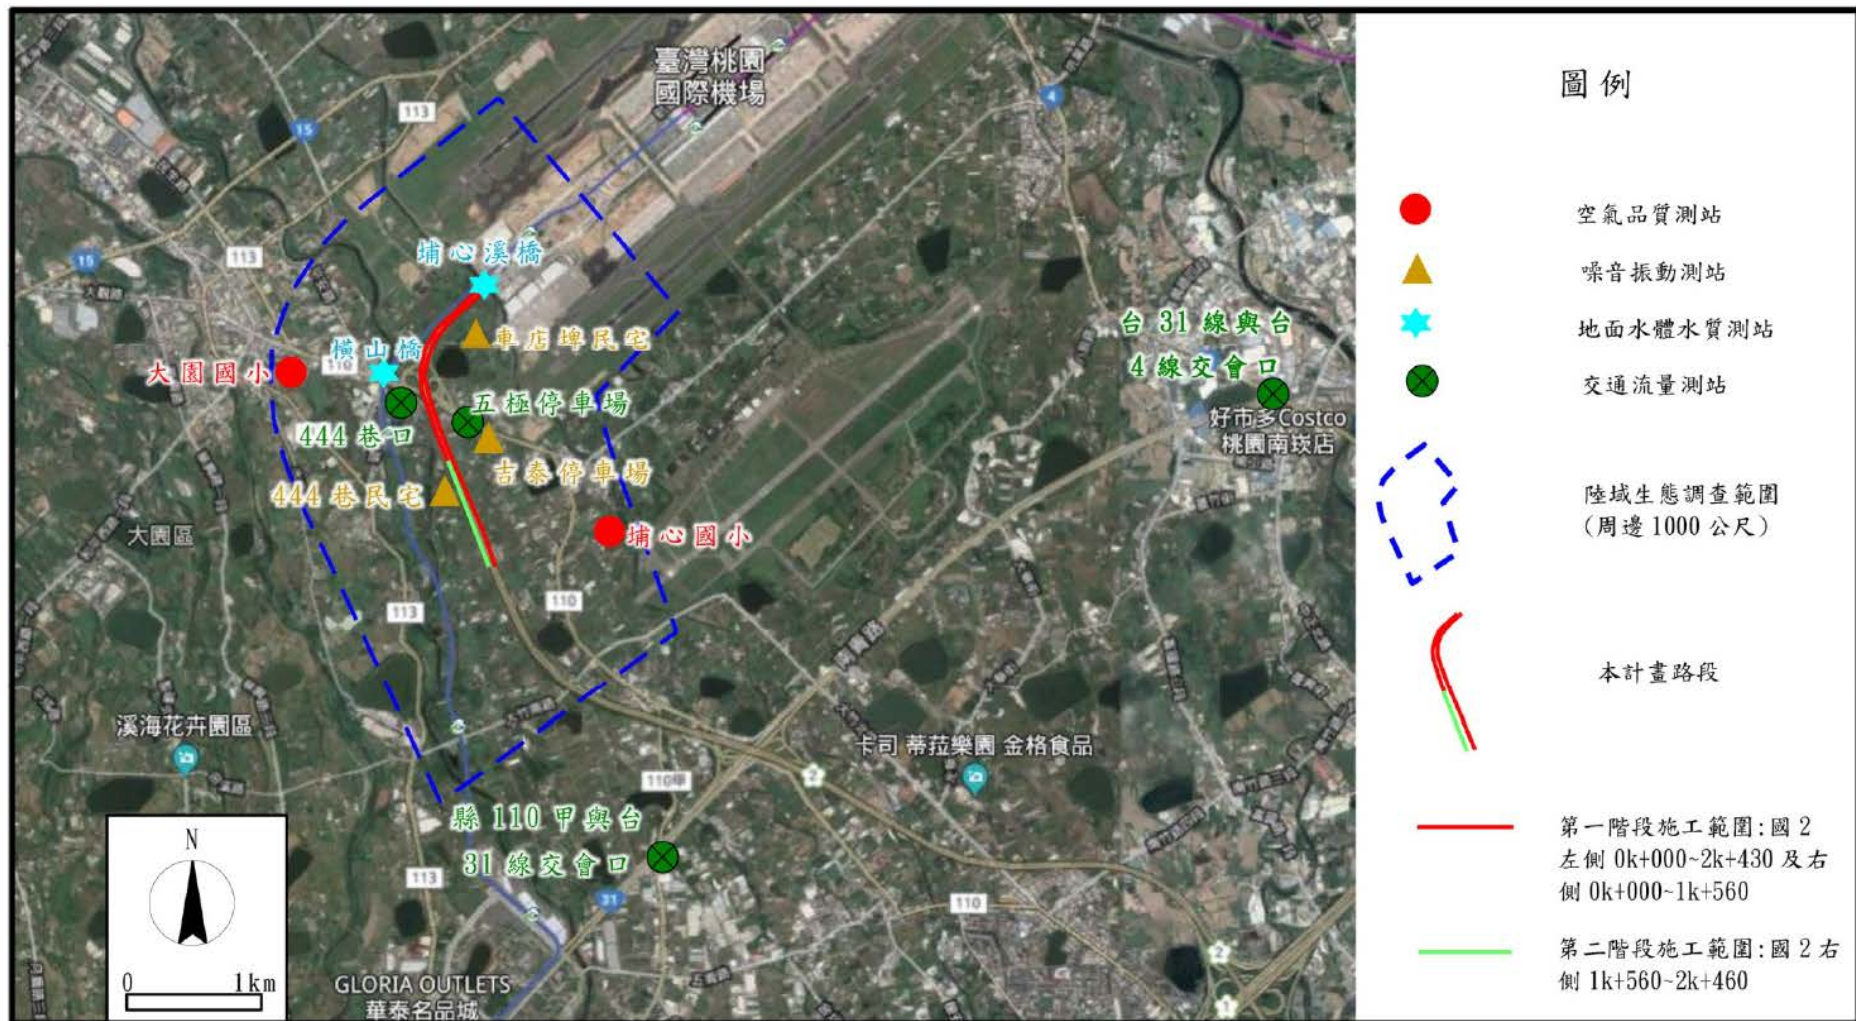
圖 1.4-2 環境監測位置圖

本監測計畫監測位置依據本案環境影響說明書中所規劃之監測點進行監測調查，所有測點如表 1.3-1 及圖 1.4-1~圖 1.4-2 所示。

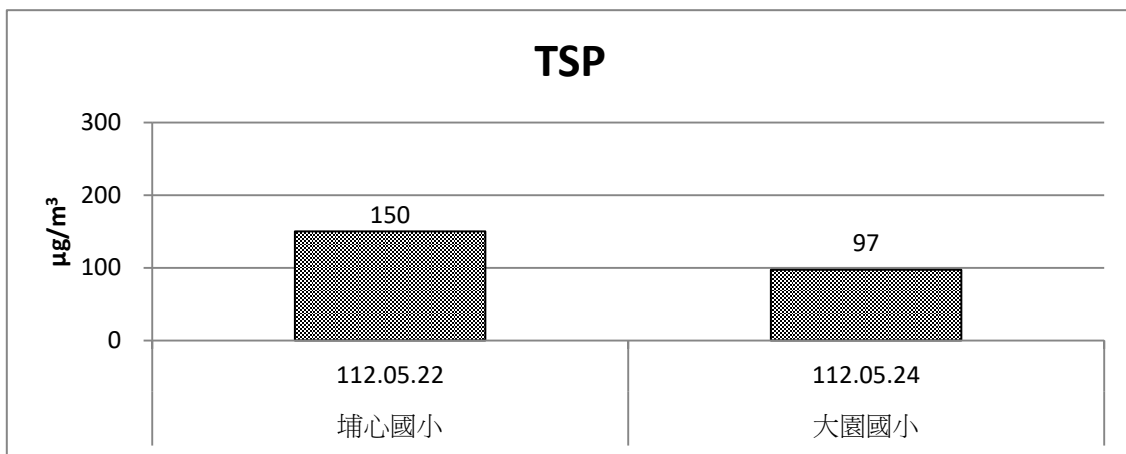
圖 2.1-1 營運期間空氣品質 TSP 監測成果比較圖(112 年 04 月~06 月)

營運期間第 2 期(112 年 04 月~06 月)各測站 TSP 24 小時值及 PM₁₀ 日平均值濃度於 05 月監測一次，TSP 監測值在 97 µg/m³ 至 150 µg/m³，PM₁₀ 監測值則在 55 µg/m³ 至 76 µg/m³；PM₁₀ 測值均符合現行空氣品質標準規定 100 µg/m³ 限值。

本次各測站之 TSP 及 PM₁₀ 濃度繪於圖 2.1-1 及圖 2.1-2，PM_{2.5} 濃度繪於圖 2.1-3。

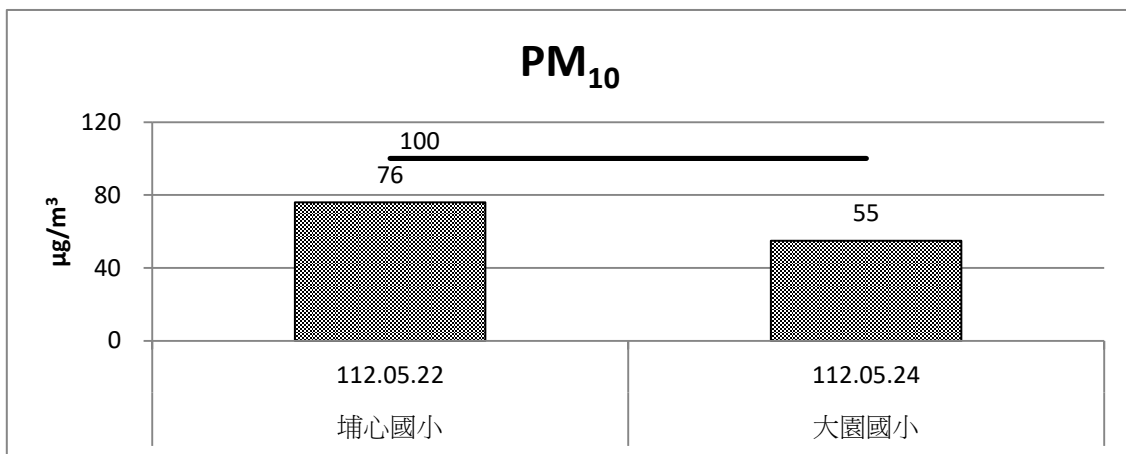
圖 2.1-2 營運期間空氣品質 PM₁₀ 監測成果比較圖(112 年 04 月~06 月)

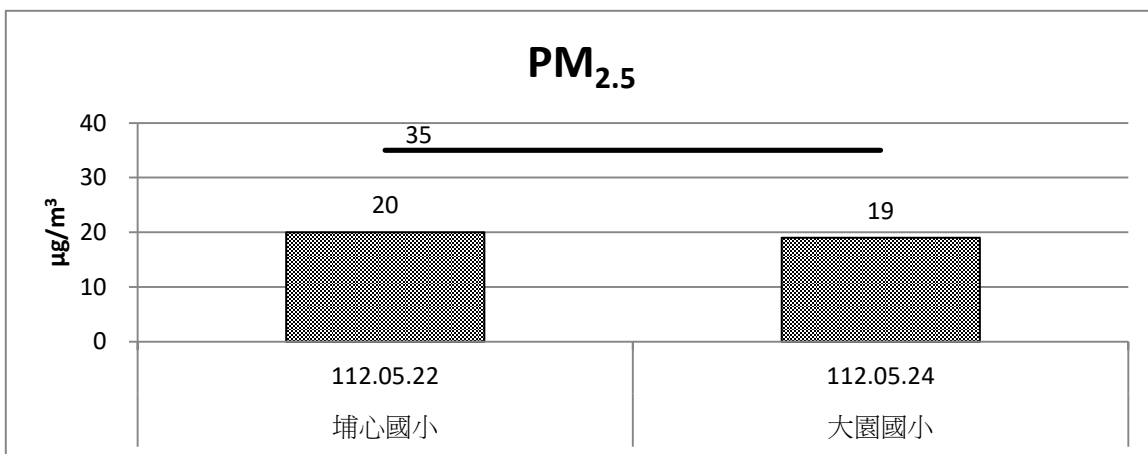
圖 2.1-3 營運期間空氣品質 PM_{2.5} 監測成果比較圖(112 年 04 月~06 月)

營運期間第 2 期(112 年 04 月~06 月)各測站 PM_{2.5} 24 小時值濃度於 05 月監測一次，PM_{2.5} 監測值為 19~20 µg/m³。各測站測值均符合現行空氣品質標準規定限值。

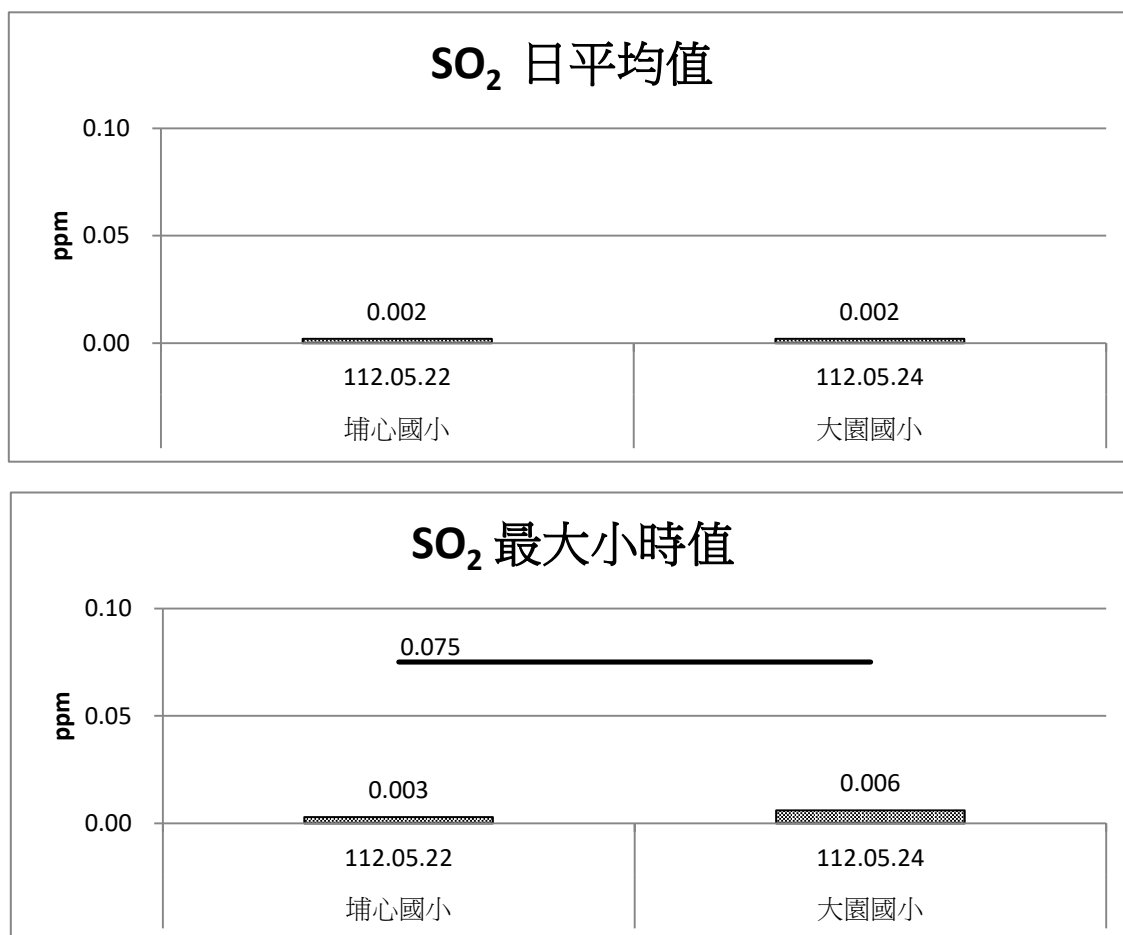
圖 2.1-4 營運期間空氣品質 SO₂ 監測成果比較圖(112 年 04 月~06 月)

依據營運期間第 2 期(112 年 04 月~06 月)監測數據顯示各測站 SO₂ 濃度在日平均值均為 0.002 ppm，而最大小時平均值(MAH)為 0.003 ppm~0.006 ppm；最大小時平均值(MAH)遠低於現行空氣品質標準 SO₂ 最大小時平均值 0.075 ppm，營運期間第 2 期(112 年 04 月~06 月)監測結果研判計畫區周邊空氣中二氧化硫濃度良好。本次測站之 SO₂ 濃度分佈繪如圖 2.1-4。

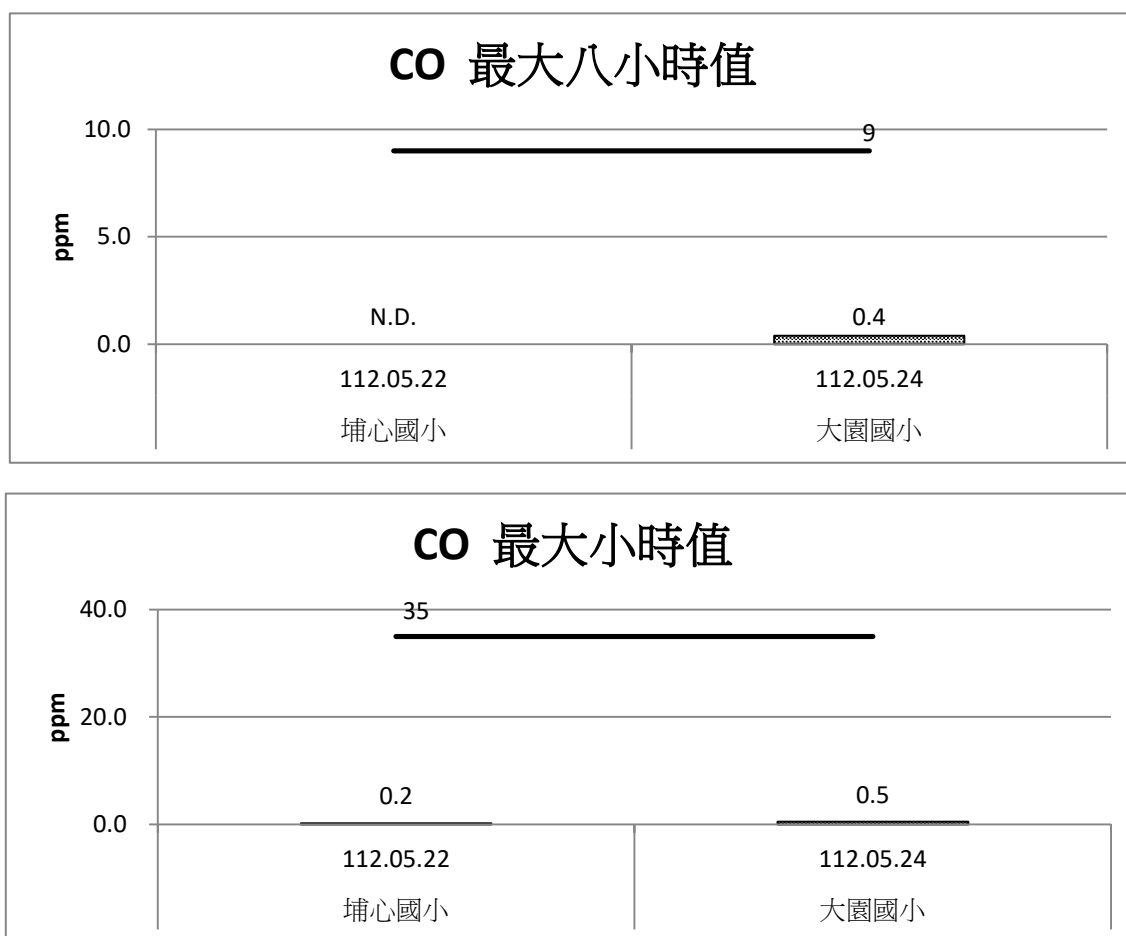
圖 2.1-5 營運期間空氣品質 CO 監測成果比較圖(112 年 04 月~06 月)

營運期間第 2 期(112 年 04 月~06 月)各測站 CO 濃度監測值部分，在最大八小時平均值(MA8H)為 < 0.4 ppm，而最大小時平均值(MAH)為 0.2 ppm~0.5 ppm；均低於現行空氣品質標準 CO 八小時平均值 9 ppm，且低於小時平均值 35 ppm。營運期間第 2 期(112 年 04 月~06 月)監測結果研判計畫區周邊空氣中一氧化碳濃度良好。營運期間第 2 期(112 年 04 月~06 月)測站之一氧化碳濃度分佈繪如圖 2.1-5。

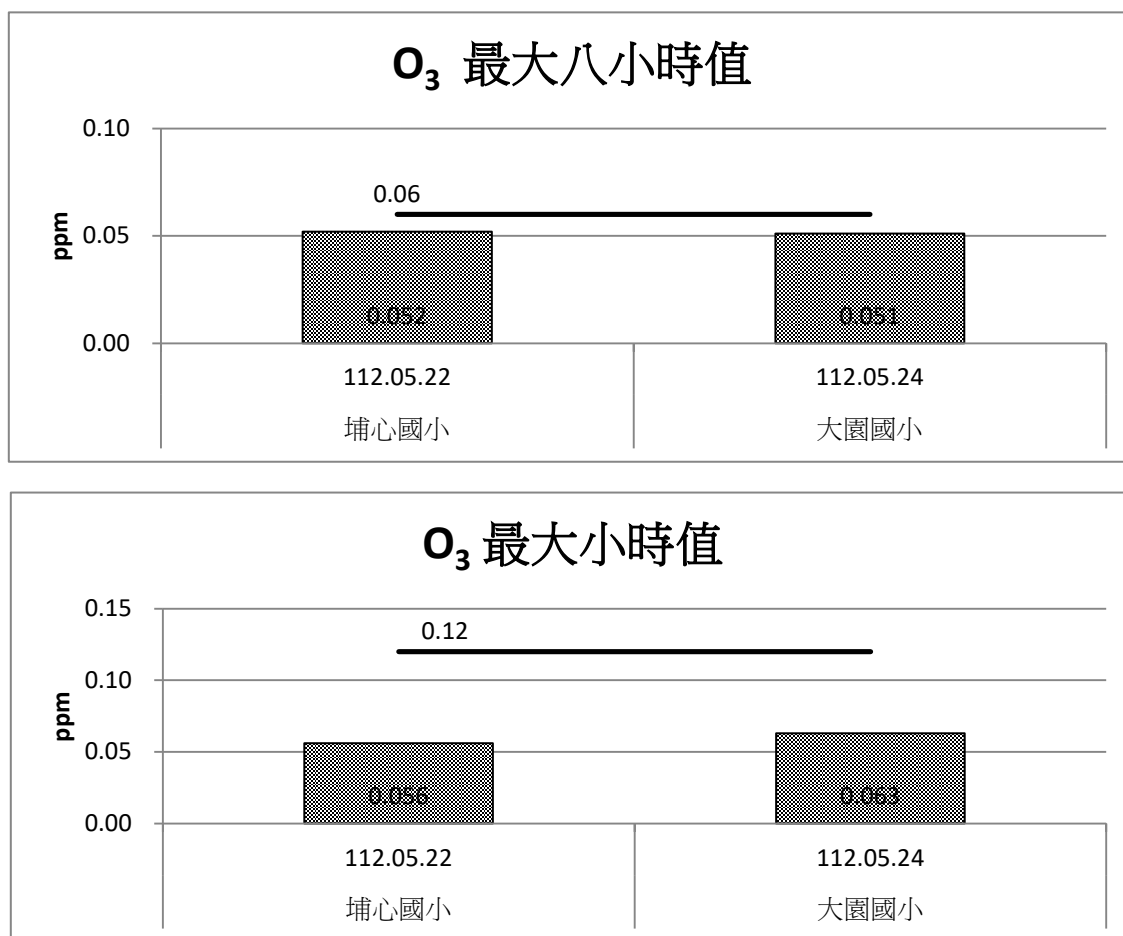
圖 2.1-6 營運期間空氣品質 O₃ 監測成果比較圖(112 年 04 月~06 月)

營運期間第 2 期(112 年 04 月~06 月)各測站 O₃ 濃度監測值部分，在最大八小時平均值(MA8H)為 0.051 ppm~0.052 ppm，而最大小時平均值(MAH)為 0.056 ppm~0.063 ppm；所有測值均低於現行空氣品質標準 O₃ 八小時平均值 0.06 ppm，且低於小時平均值 0.12 ppm。營運期間第 2 期(112 年 04 月~06 月)監測結果研判計畫區周邊空氣中臭氧濃度良好，測站之臭氧濃度分佈繪如圖 2.1-6。

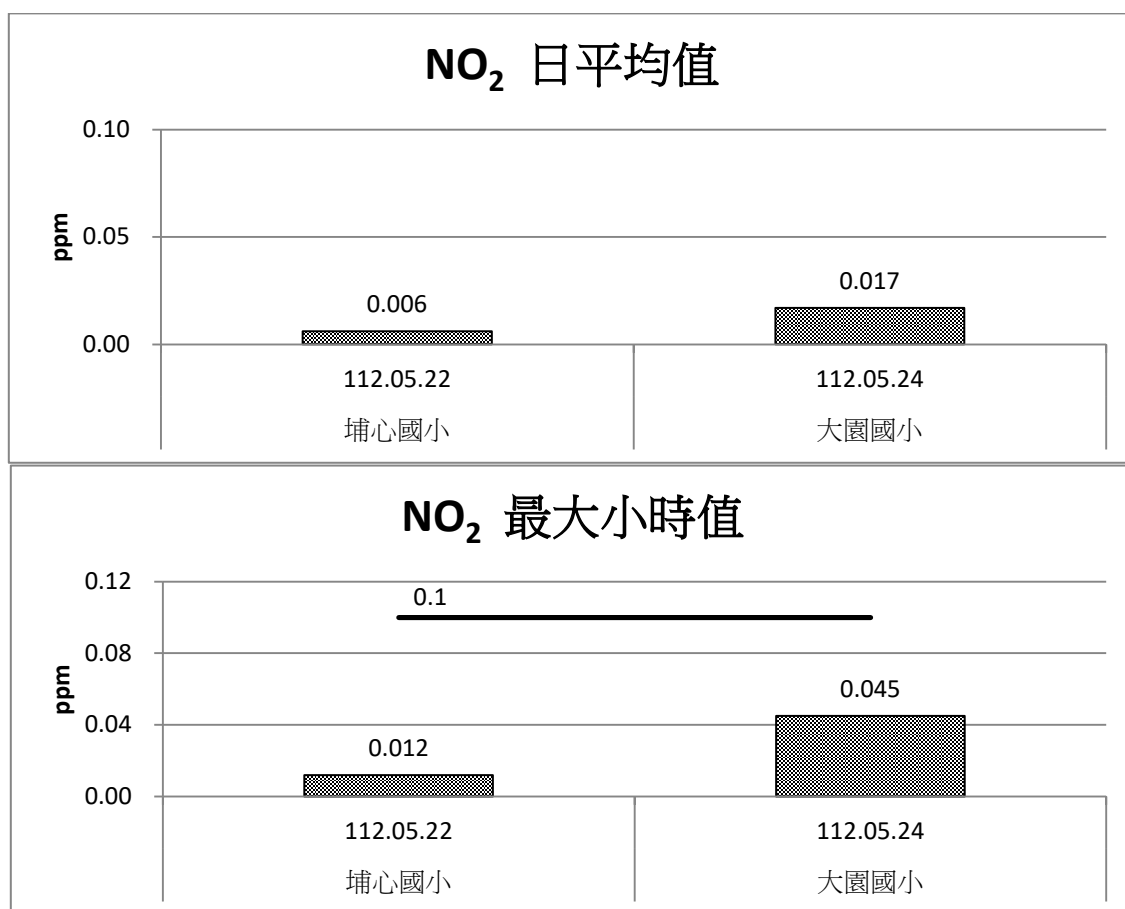
圖 2.1-7 營運期間空氣品質 NO₂ 監測成果比較圖(112 年 04 月~06 月)

營運期間第 2 期(112 年 04 月~06 月) 各監測點 NO₂ 監測值, 在日平均值為 0.006 ppm~0.017 ppm, 而最大小時平均值(MAH)為 0.012 ppm~0.045 ppm; 一氧化氮在日平均值均為 0.002 ppm, 而最大小時平均值(MAH)均為 0.011 ppm; 氮氧化物在日平均值為 0.009 ppm~0.019 ppm, 而最大小時平均值(MAH)為 0.020 ppm~0.056 ppm; 監測值均遠低於現行空氣品質標準 NO₂ 最大小時平均值 0.1 ppm。本期監測結果研判計畫區周邊空氣中氮氧化物濃度良好。測站之氮氧化物濃度分佈繪如圖 2.1-8~圖 2.1-10。

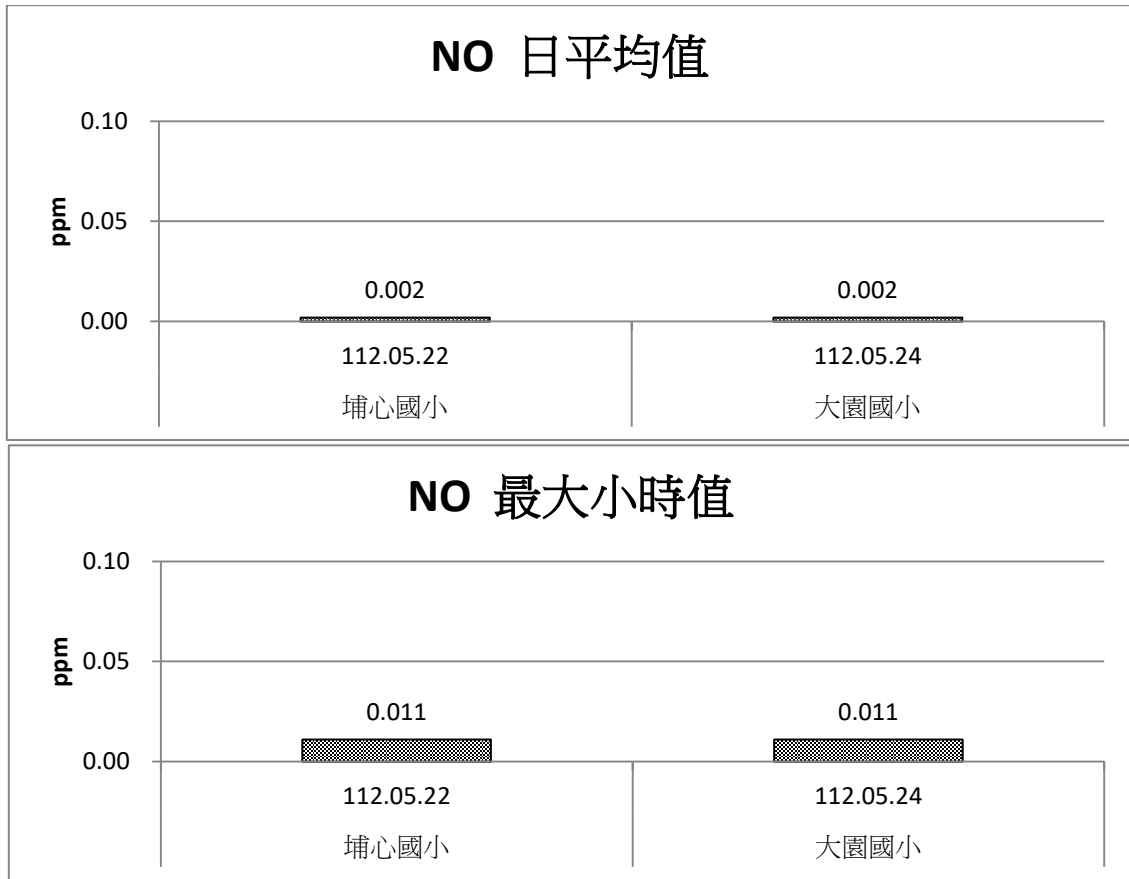
圖 2.1-8 營運期間空氣品質 NO 監測成果比較圖(112 年 04 月~06 月)

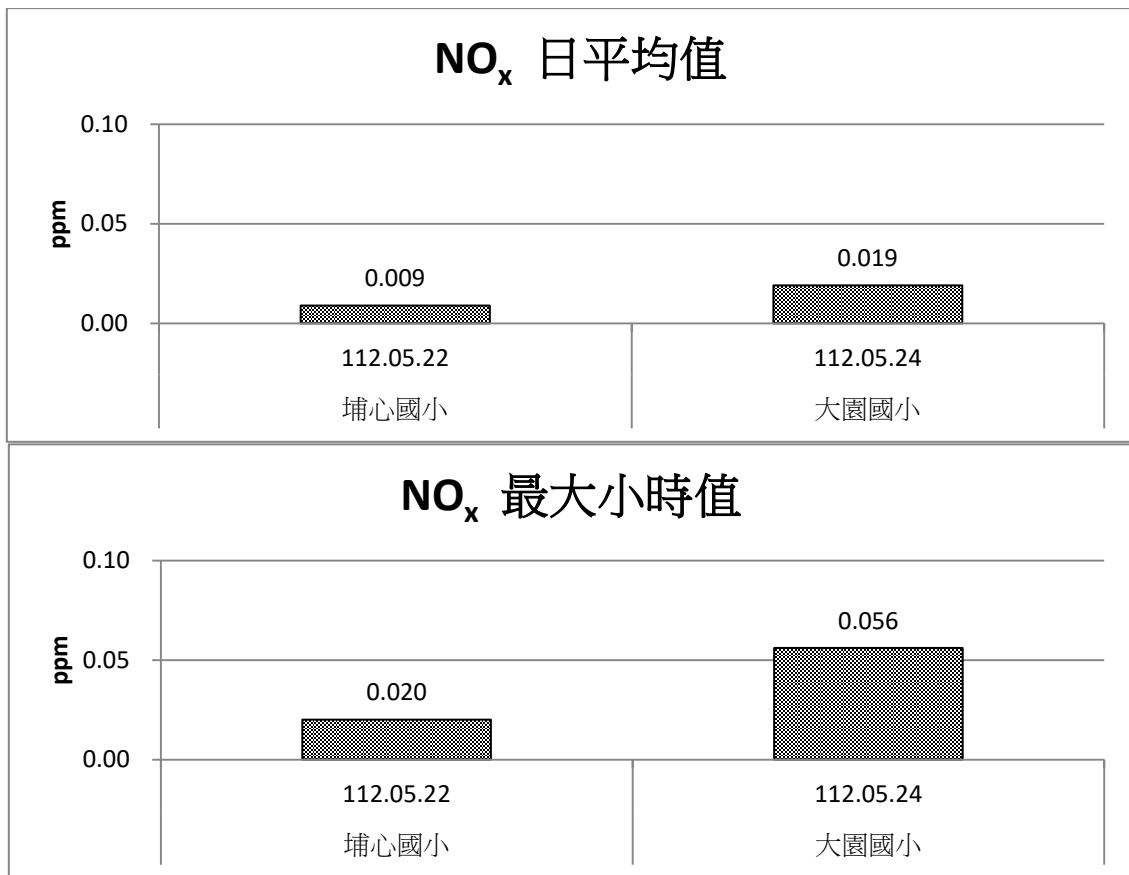
圖 2.1-9 營運期間空氣品質 NO_x 監測成果比較圖(112 年 04 月~06 月)

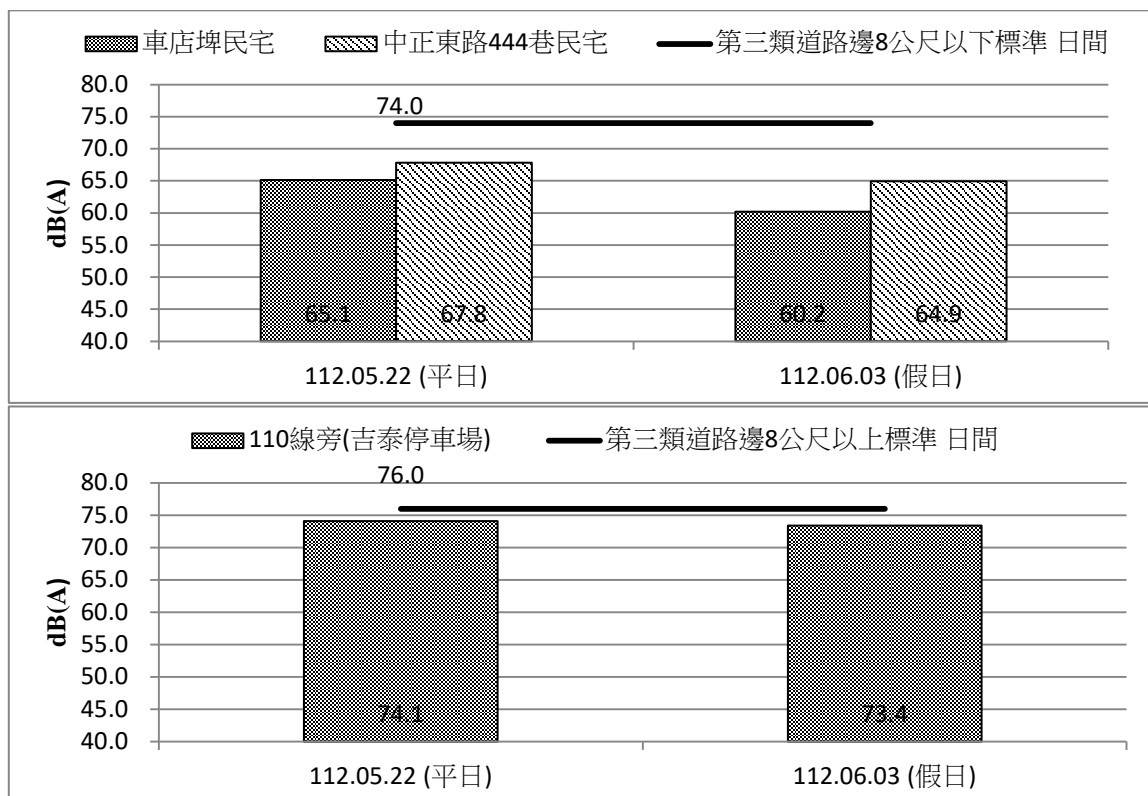
圖 2.2-1 營運期間環境噪音 L_{eq} 監測成果比較圖(112 年 04 月~06 月)

營運期間第 2 期(112 年 04 月~06 月)一般噪音監測於各測站進行連續 24 小時的環境音量監測，分析各時段之最大音量(L_{max})及均能音量(L_{eq})，並計算 $L_{日}$ 、 $L_{晚}$ 及 $L_{夜}$ 等音量，有關本次噪音監測記錄(含 L_{max} 、 L_x 數值等)請參閱附錄四。本次測站之各時段環境噪音監測結果彙整如表 2.2-3 所示，各測站均能音量比較圖詳圖 2.2-1 至圖 2.2-3。依據本次進行之監測結果顯示，各時段之噪音值均符合環境音量標準。

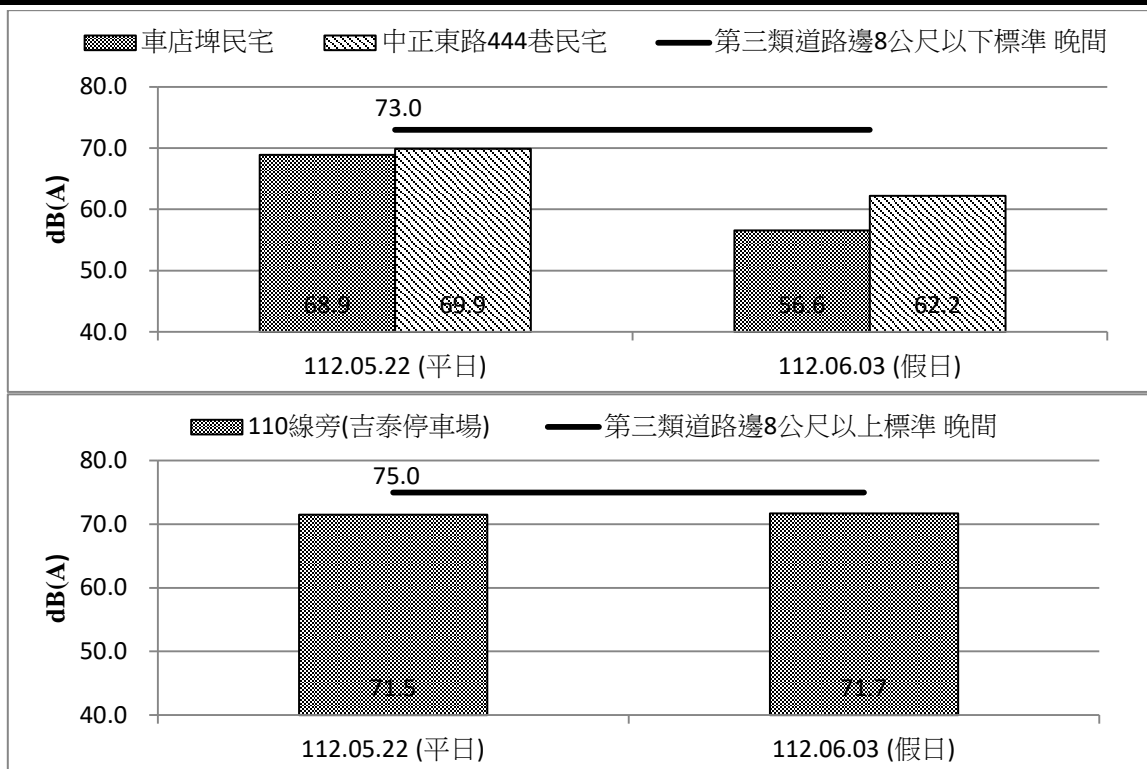
圖 2.2-2 營運期間環境噪音 L_w 監測成果比較圖(112 年 04 月~06 月)

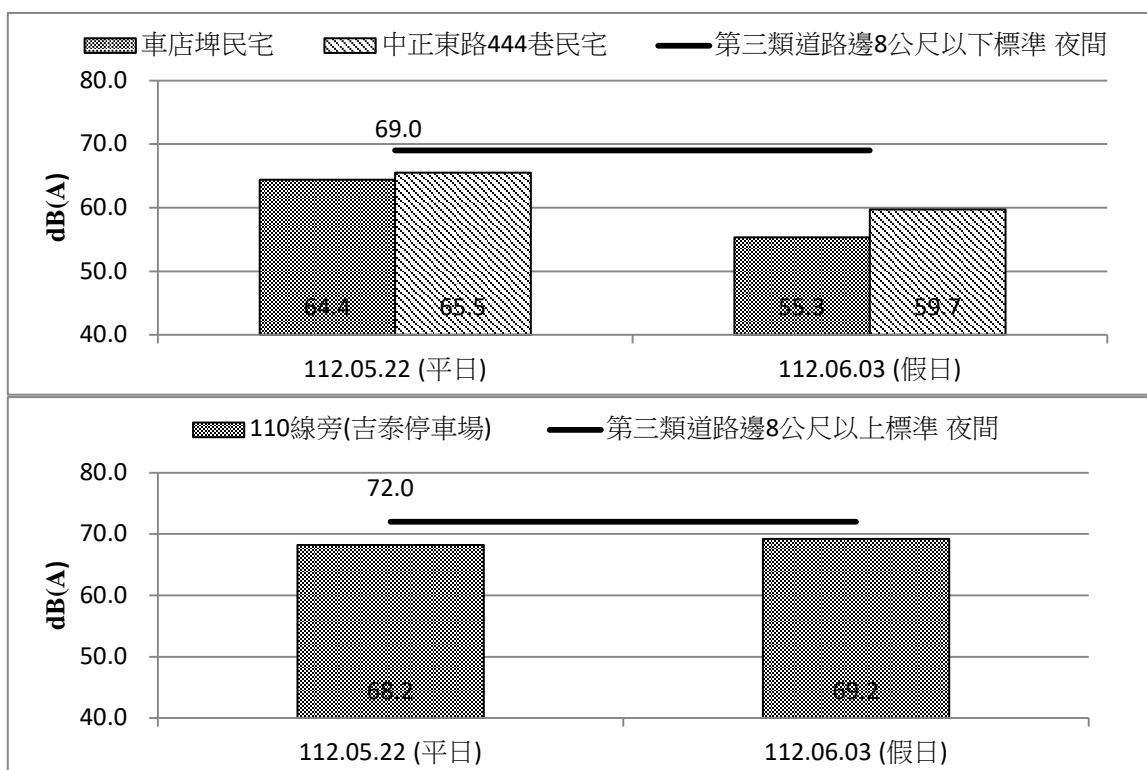
圖 2.2-3 營運期間環境噪音 L_w 監測成果比較圖(112 年 04 月~06 月)

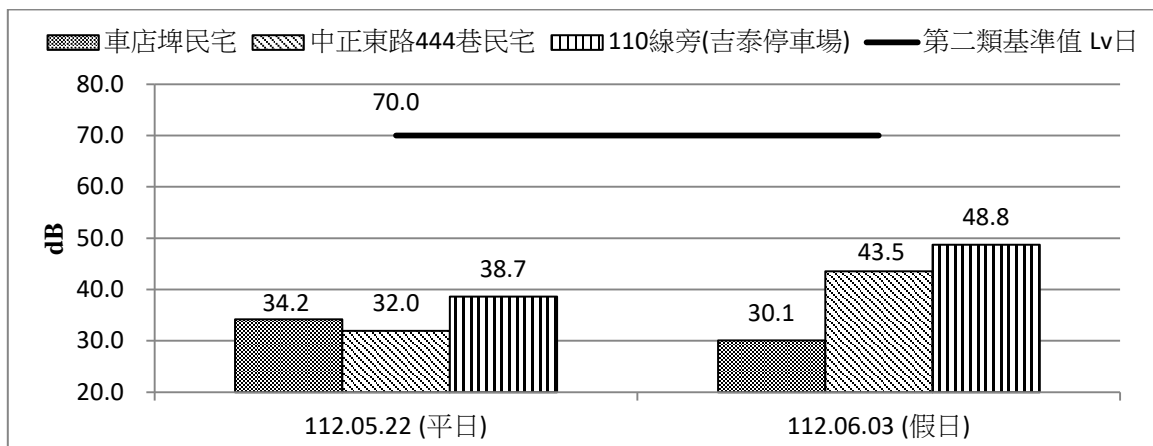
圖 2.2-4 營運期間環境振動 $L_{v10日}$ 監測成果比較圖(112 年 04 月~06 月)

由於國內尚未制訂環境振動相關管制法規，因此監測結果係以「日本振動規制法實施規則」(表 2.2-2)進行比較，依據桃園市政府 110 年 4 月 6 日府環噪字第 1100078212 號公告「公告桃園市轄境內噪音管制區分類範圍」，本計畫監測點位位於第三類噪音管制區，相當於日本振動管制法施行細則之第二種區域，其 $L_{v10日}$ 及 $L_{v10夜}$ 之基準參考值(如表 2.2-2)，本次各測站監測成果詳見表 2.2-4，並繪於圖 2.2-4~圖 2.2-5 所示。營運期間第 2 期(112 年 04 月~06 月)測站 $L_{v10日}$ 及 $L_{v10夜}$ 監測結果監測值範圍在 30.0 dB 至 48.8 dB，振動狀況並不明顯(人體可感受之振動量為 55dB)。

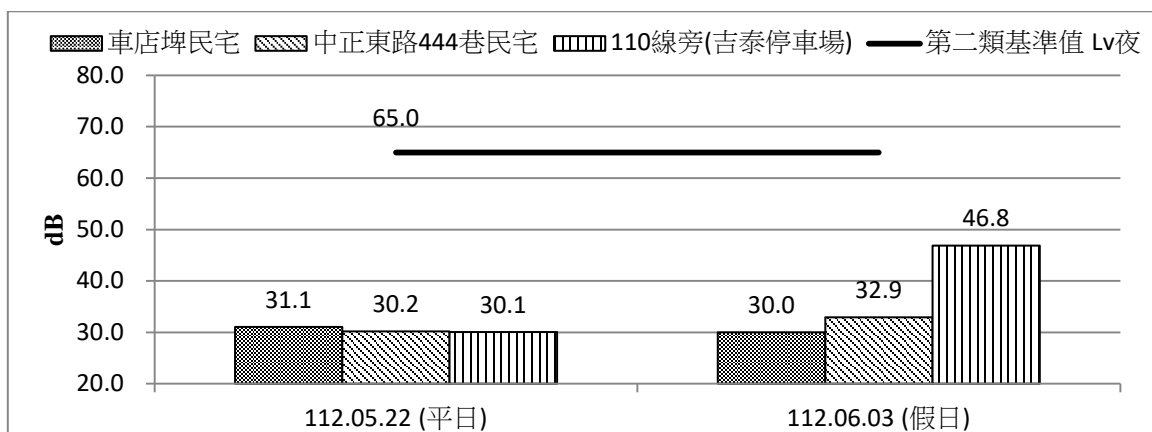
圖 2.2-5 營運期間環境振動 $L_{v10夜}$ 監測成果比較圖(112 年 04 月~06 月)

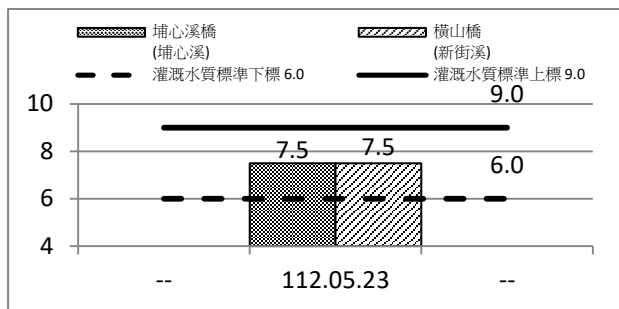
圖 2.3-1 營運期間第 2 期(112 年 04 月~06 月)河川水質 pH 監測成果圖

依據本次監測結果顯示，埔心溪橋之 pH 為 7.5，新街溪橫山橋之 pH 為 7.5，符合灌溉水質標準，屬正常水質。

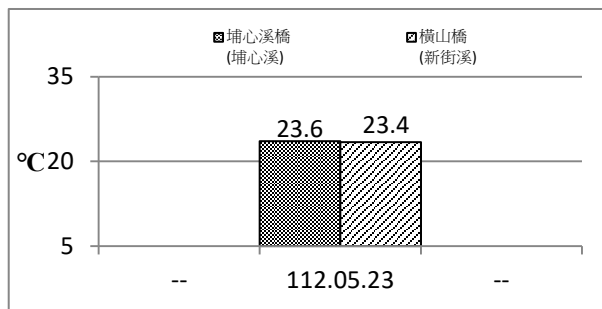
圖 2.3-2 營運期間第 2 期(112 年 04 月~06 月)河川水質水溫監測成果圖

依據本次監測結果顯示，埔心溪橋之水溫為 23.6°C，新街溪橫山橋之水溫為 23.4°C，符合灌溉水質標準，屬正常水質。

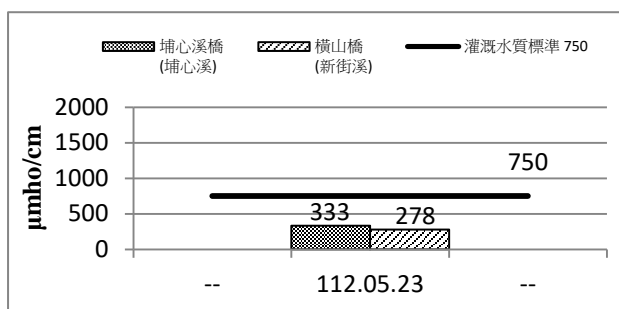
圖 2.3-3 營運期間第 2 期(112 年 04 月~06 月)河川水質導電度監測成果圖

依據本次監測結果顯示，埔心溪橋之導電度為 333 μ mho/cm，比導電度為 0.003 M Ω -cm，新街溪橫山橋之導電度為 278 μ mho/cm，比導電度為 0.004 M Ω -cm；本次水質狀況埔心溪橋與橫山橋均符合灌溉水質標準。

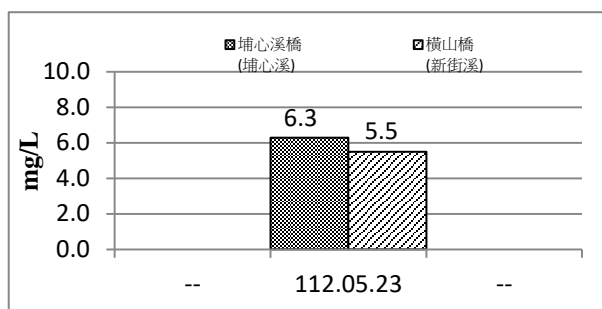
圖 2.3-4 營運期間第 2 期(112 年 04 月~06 月)河川水質溶氧監測成果圖

依據本次監測結果顯示，埔心溪橋之溶氧量為 6.3 mg/L，新街溪橫山橋之溶氧量為 5.5 mg/L，符合灌溉水質標準，屬正常水質。

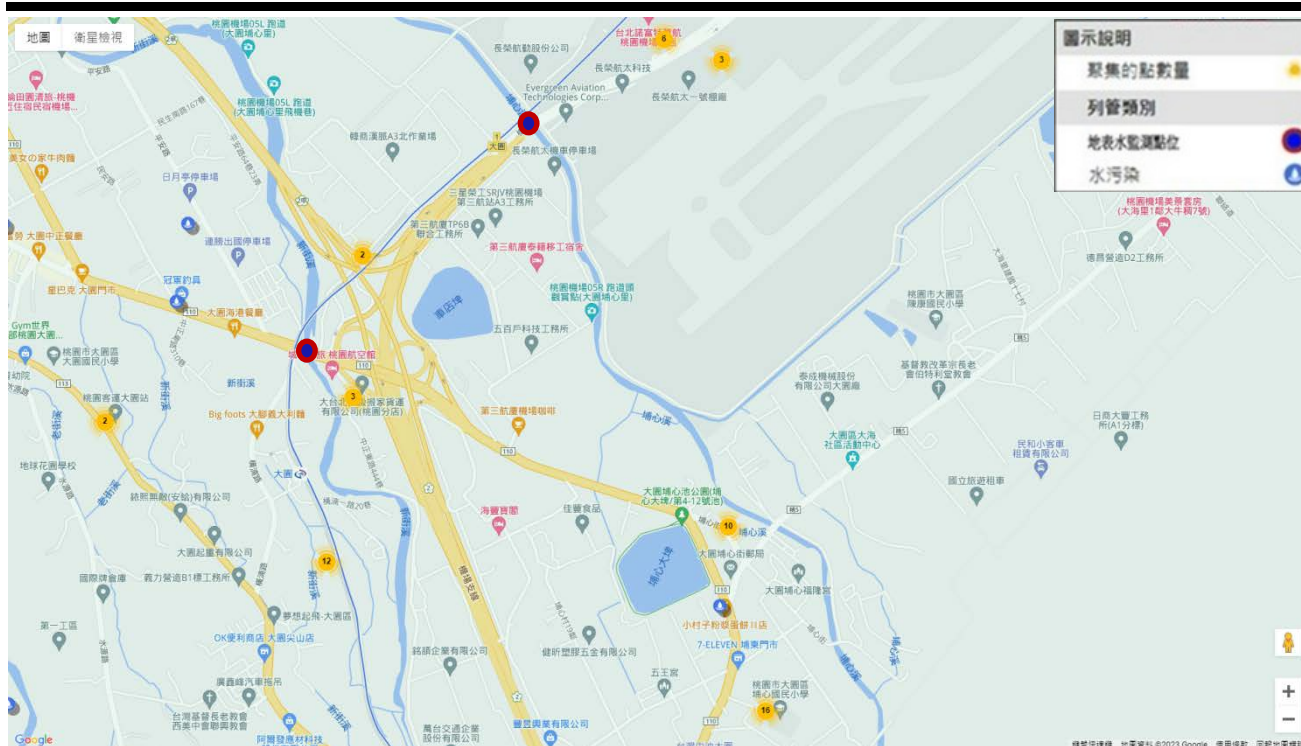
圖 2.3-12 埔心溪及新街溪檢測點上游 8 公里範圍列管水污染事業分佈圖

本監測計畫所選定之點位分別為埔心橋及橫山橋，流經該檢測點位之流域分別為埔心溪及新街溪。依據核定之環境影響說明書及環境影響差異分析報告內容，該兩流域主要性質為灌排混搭所組成，除農業排水影響外，尚有事業廢水之污染。依據環保署列管污染源資料，兩測點上游既有百家以上事業排水排入(如圖 2.3-12)，尚不包含地表逕流排水、農業排水及民生污排水；顯示此兩流域有其潛在污染程度。營運期間之排水(主要來是洗車廢水及地表逕流)除應符合放流水標準外，亦應降低導電度、氨氮及生化需氧量之濃度，以避免進一步降低埔心溪及新街溪涵容能力，另表 2.3-4 為桃園市政府環境保護局監測新街溪五青橋近 1 年水質監測結果，監測點位於本計畫上游區域，可與本計畫監測水質參考比較其水質變化情形。

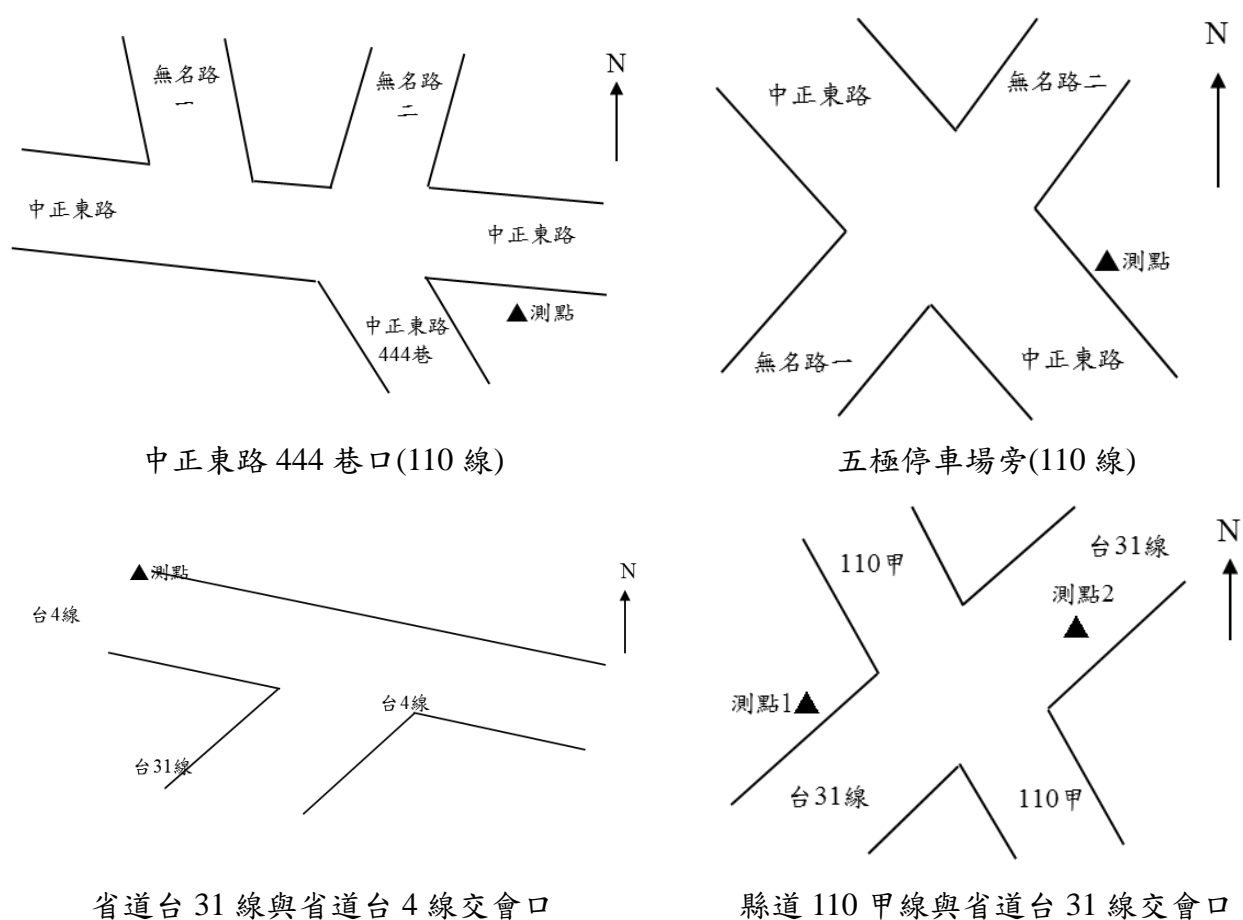
圖 2.4.1-1 交通量調查點各路口路型示意圖

營運期間第 2 期(112 年 04 月~06 月)交通量監測分別於 112 年 05 月 22~23 日(平日)及 06 月 03~04 日(假日)進行逐時調查，針對計畫區周邊主要路口：中正東路 444 巷口(110 線)、五極停車場旁(110 線)、縣道 110 甲線與省道台 31 線交會口及省道台 31 線與省道台 4 線交會口等 4 處(路型如圖 2.4.1-1)進行交通流量監測，藉以分析目前鄰近交通量之狀況，交通量之監測成果詳見表 2.4.1-1~表 2.4.1-8。
